**녹천교등 12개소 정밀점검용역
보 고 서
(월릉 IC 화랑로 접속 램프)**

2010. 8.

월릉IC화랑로접속램프 정밀점검 결과표

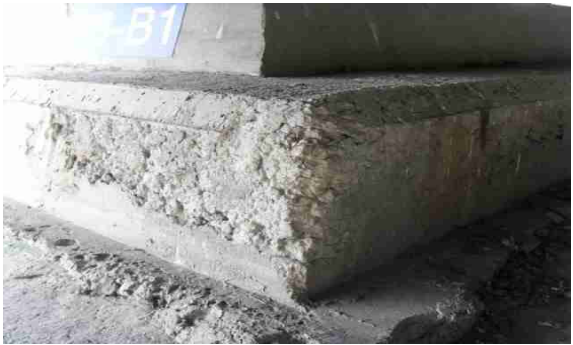
현황	• 몰탈균열
	원인	• 공용 중
	대책	• 표면처리

현황	• 재료분리
	원인	• 공용 중
	대책	• 단면보수

현황	• 몰탈파손
	원인	• 공용 중
	대책	• 단면보수

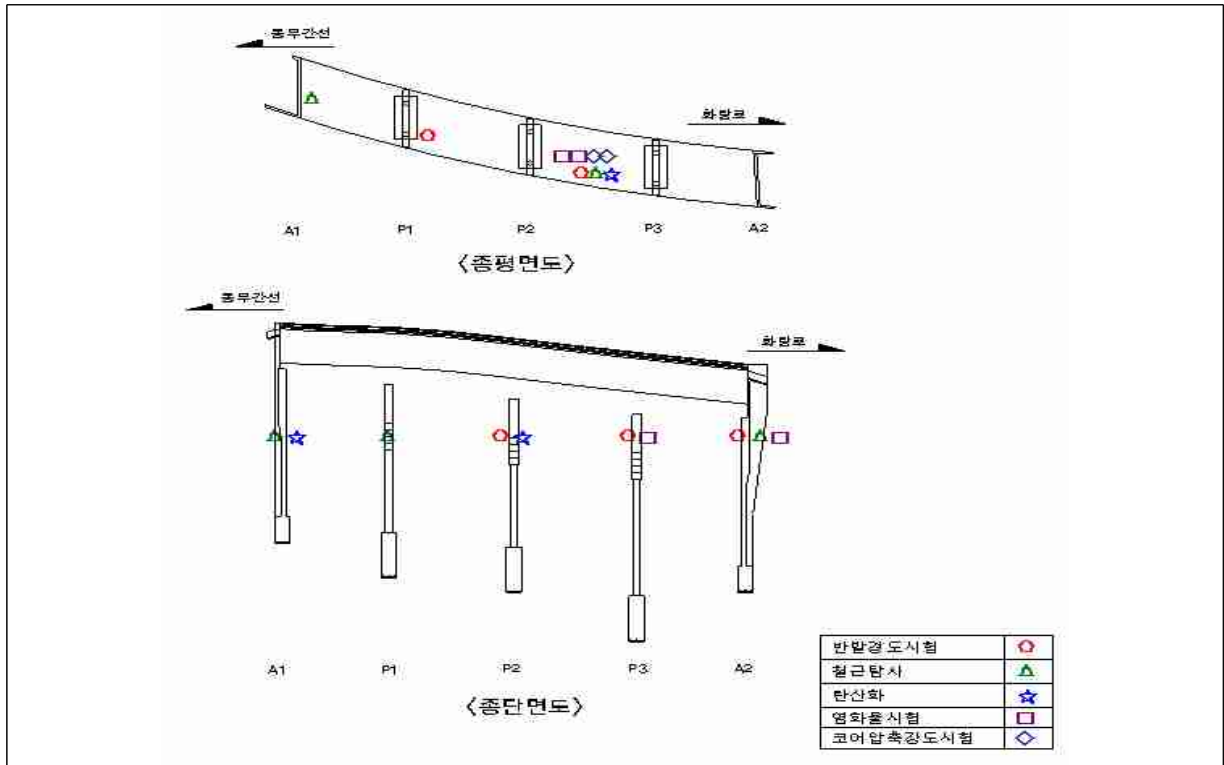
【그림 3.1】 비파괴 위치도

Schmidt Hammer를 이용한 반발경도법으로 교대, 교각 및 슬래브하면에서 총 5개소에 대한 콘크리트의 비파괴 강도를 측정된 결과는 22.2~24.7MPa(90.4%~101.3%)로 평가되어 추정 설계강도 대비 90%를 상회하는 품질수준을 유지하고 있는 나타나 건전한 것으로 평가 되었다.
