서울대공원 지하구내 관로점검 요약문

1. 주요 점검결과

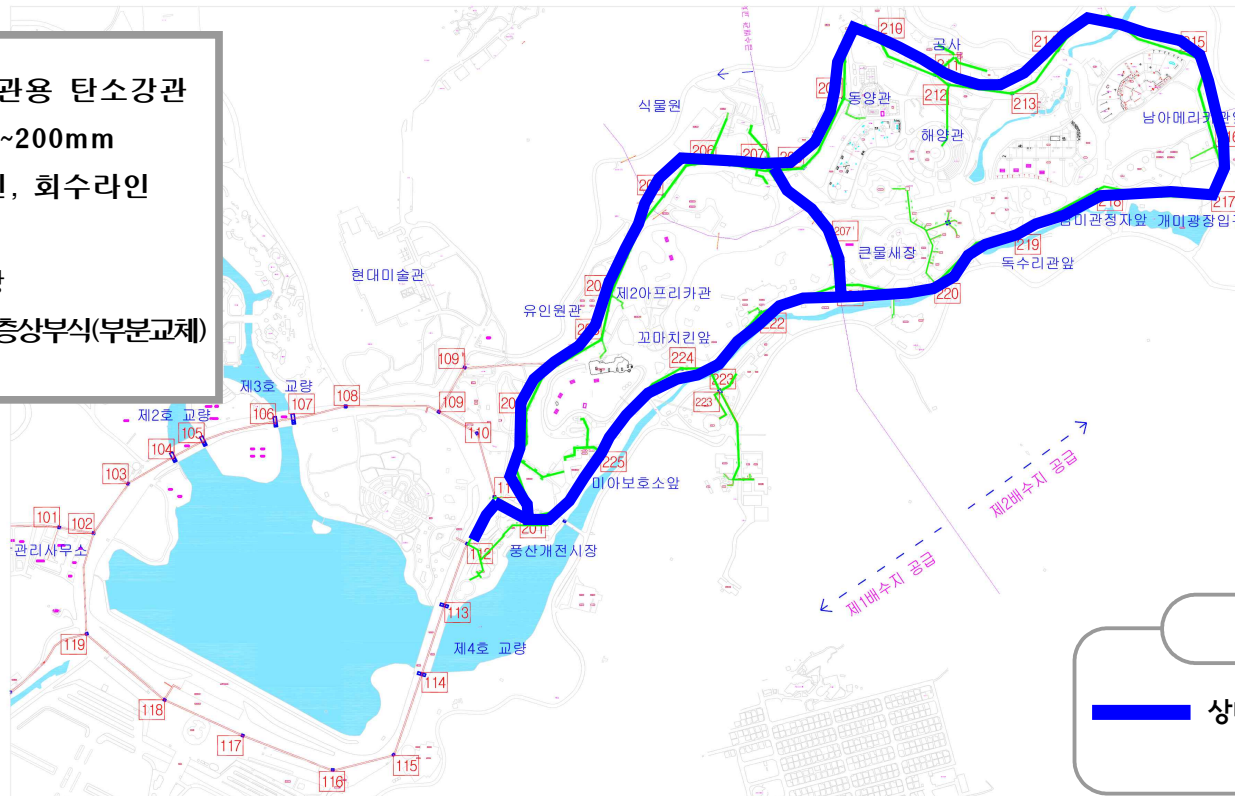
중온수배관

- 배관종류 : 압력 배관용 탄소강관
- 배관직경 : 직경 25~200mm
- 배관구성 : 공급라인, 회수라인
- 총 연 장 : 13.0km
- 안 전 율 : 1.0 이상
- 사용성 평가 : 0.3m층상부식(부분교체)
- 종합평가 : C 등급

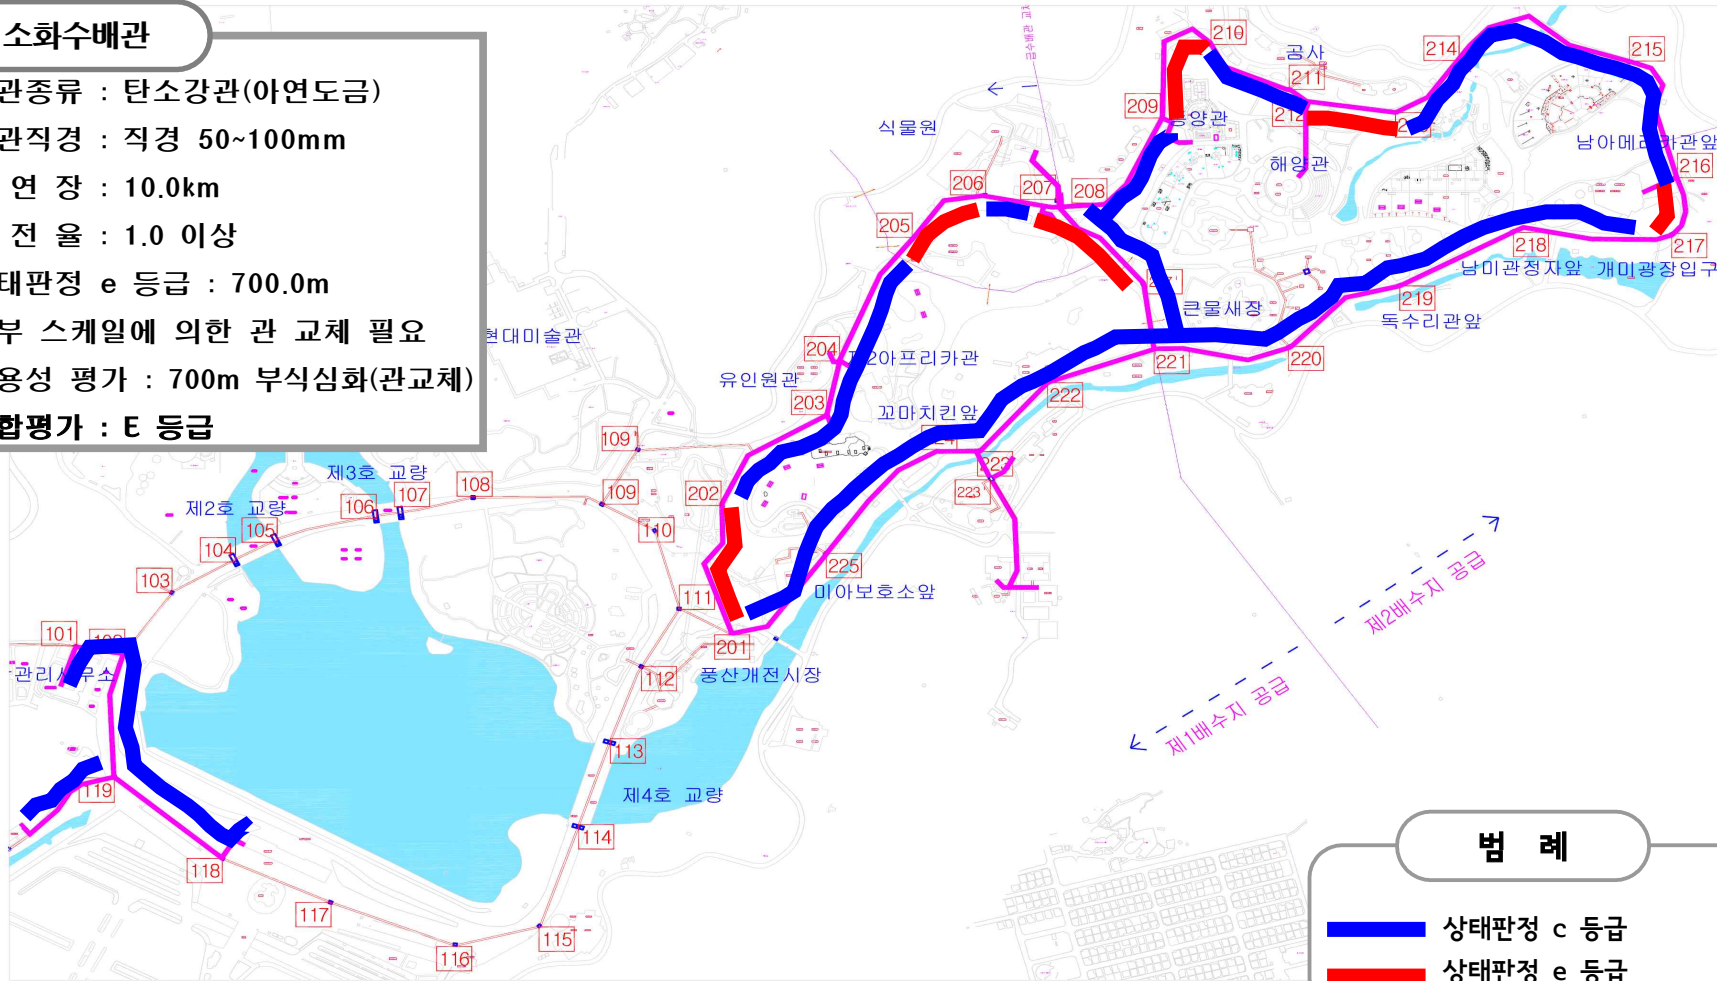
소화수배관

- 배관종류 : 탄소강관(아연도금)
- 배관직경 : 직경 50~100mm
- 총 연 장 : 10.0km
- 안 전 율 : 1.0 이상
- 상태판정 e 등급 : 700.0m
- 내부 스케일에 의한 관 교체 필요
- 사용성 평가 : 700m 부식심화(관교체)
- 종합평가 : E 등급

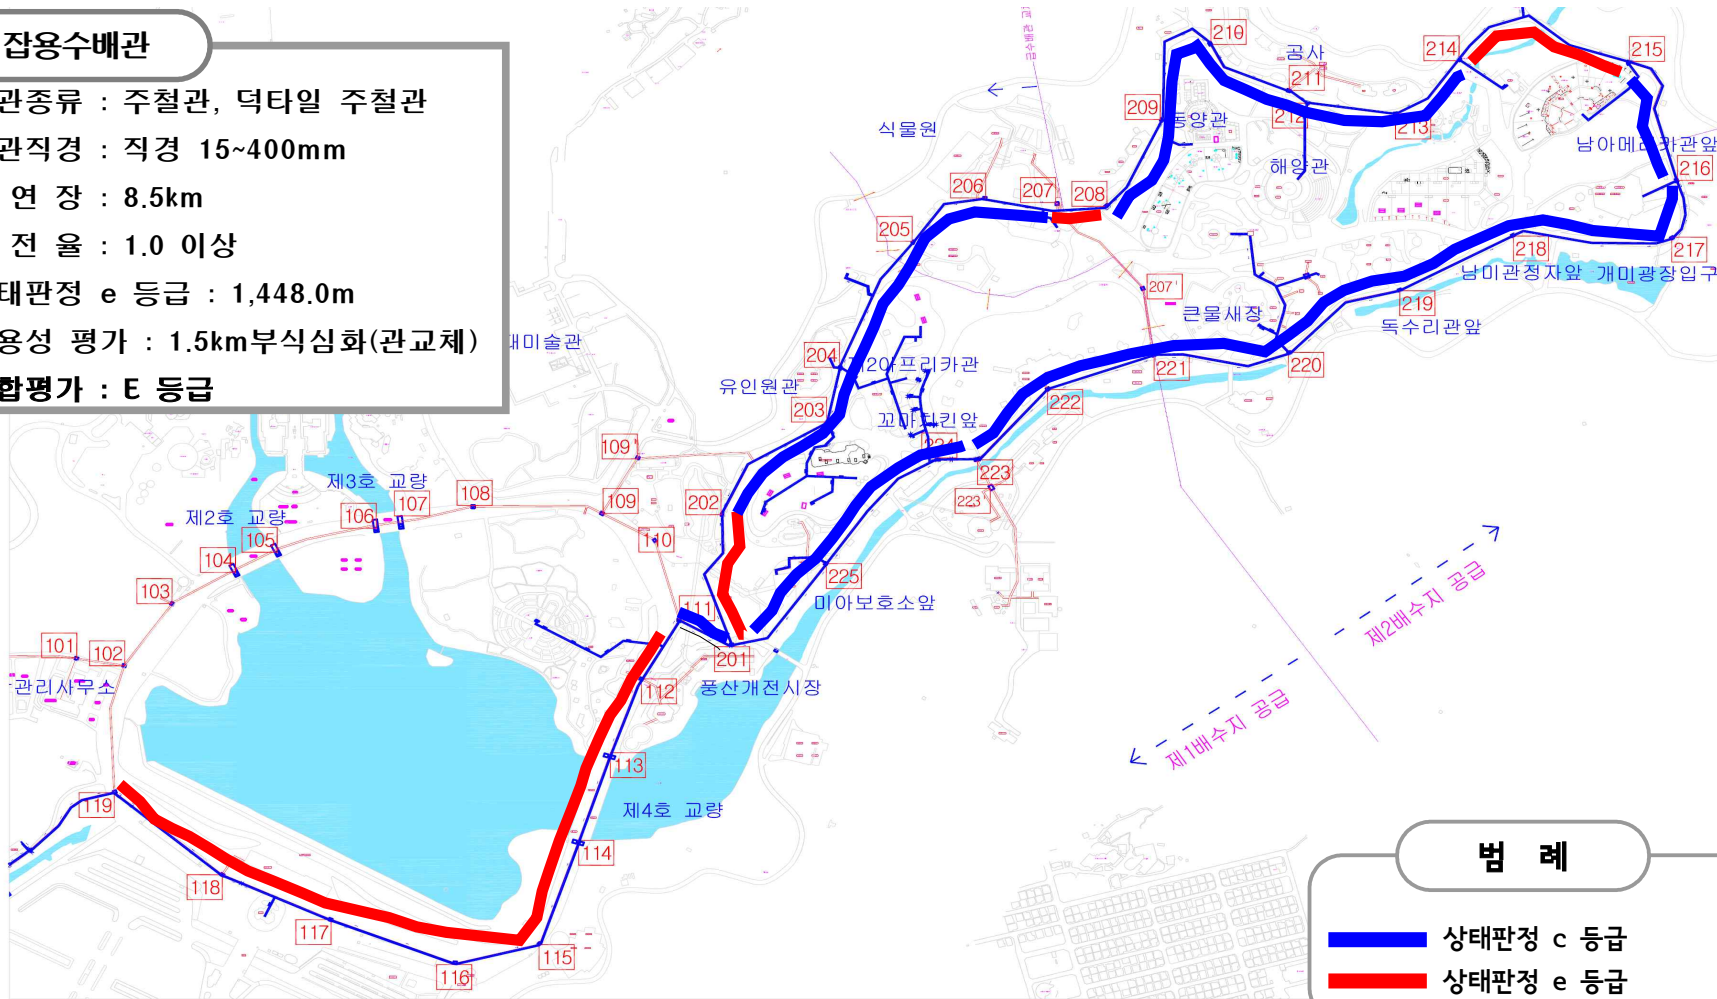
잡용수배관

- 배관종류 : 주철관, 덕타일 주철관
- 배관직경 : 직경 15~400mm
- 총 연 장 : 8.5km
- 안 전 율 : 1.0 이상
- 상태판정 e 등급 : 1,448.0m
- 사용성 평가 : 1.5km부식심화(관교체)
- 종합평가 : E 등급

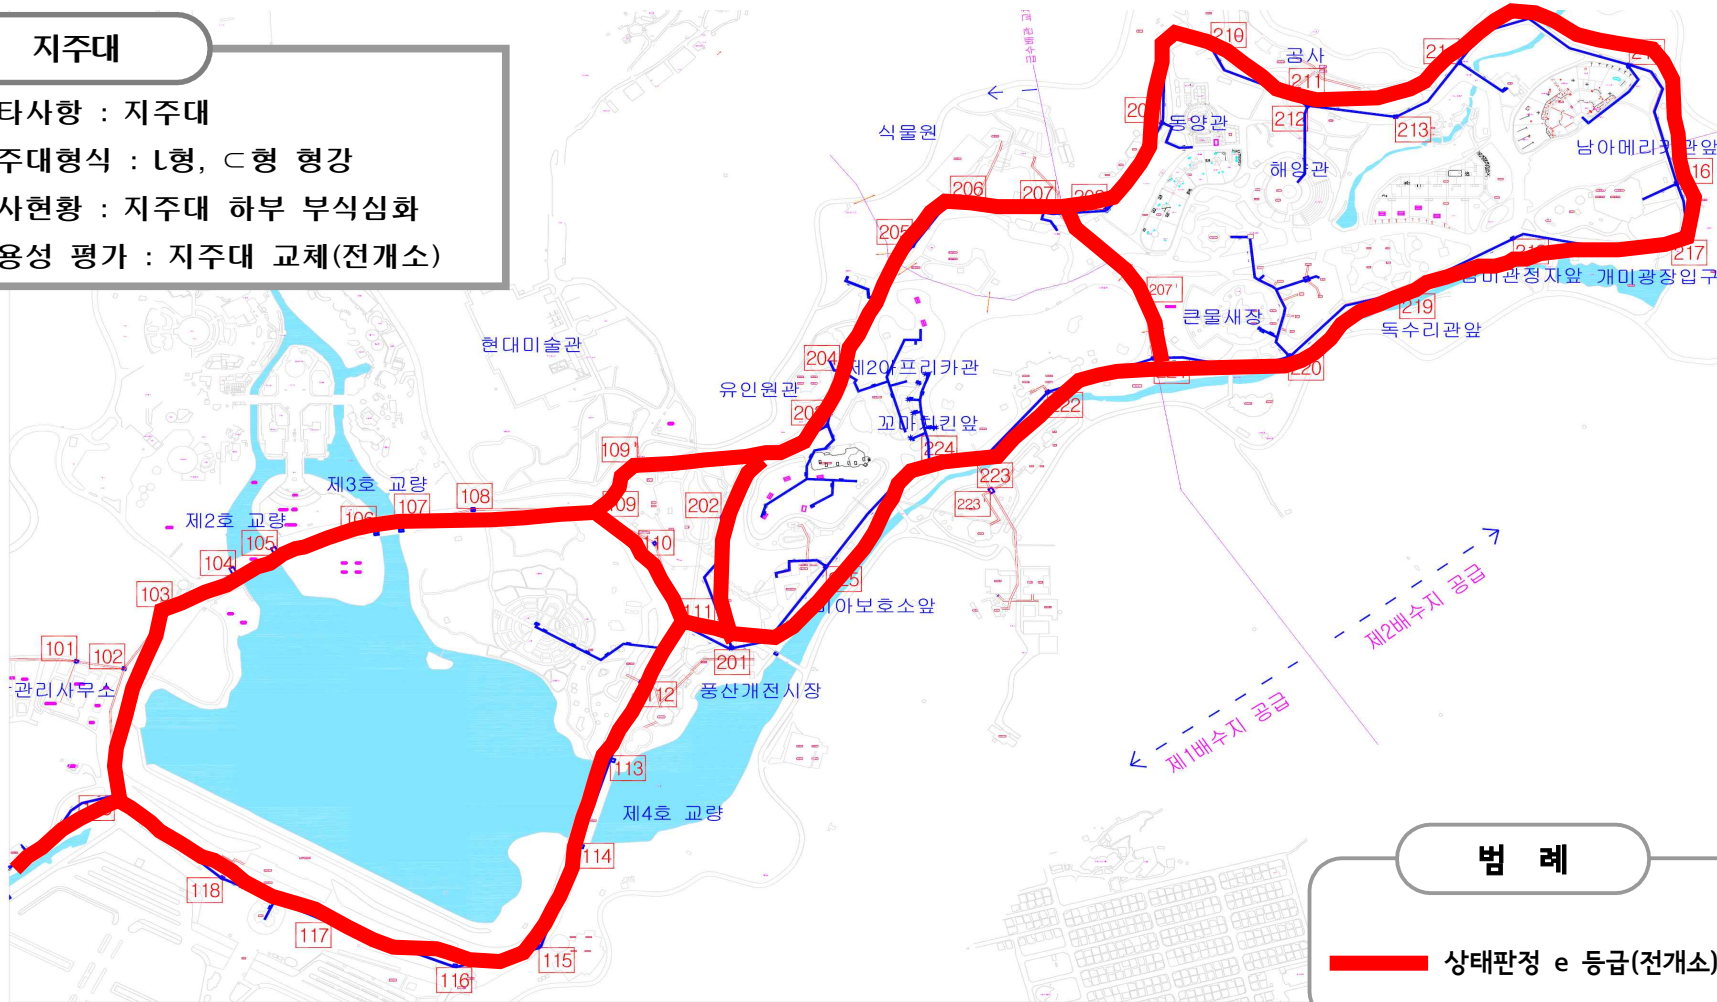
- 기타사항 : 지주대
- 지주대형식 : L형, C형 형강
- 조사현황 : 지주대 하부 부식심화
- 사용성 평가 : 지주대 교체(전개소)

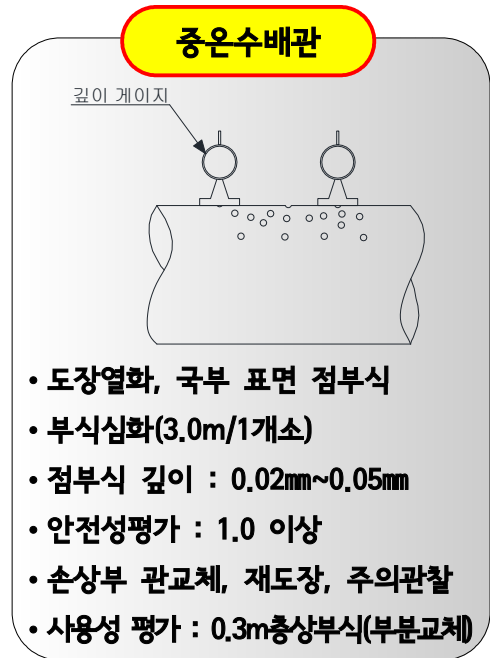
중온수 배관의 점검결과 외부도장(광명단 페인트-방청도장)열화, 공동구 내부의 배수불량과 결로에 의한 국부적으로 발생된 표면 점부식, 관 교차부 층상부식 심화(3.0m/1개소)가 조사되었으며, 보온재에 의해 보호되어진 관 상태는 양호한 것으로 조사되었다. 또한 파괴시험에 의한 관 내부 상태는 부식, 스케일이 없는 양호한 상태인 것으로 확인되었다. 밸브의 외관상태 및 작동에 문제가 없으며, 점부식이 일부 발생되었으나 사용상에는 문제가 없는 상태이고 신축이음부는 교체 및 재도장이 실시되어 대부분 양호한 상태였으나, 일부 신축이음에는 점부식이 조사되었다.

조사된 손상 중 표면 점부식에 대해서 깊이 게이지(Depth gauge)를 이용하여 상세 점검을 실시하였으며, 점부식의 깊이는 0.02~0.05mm로 점부식에 의한 관 두께 감소는 발생되지 않은 것으로 확인되었고 관두께는 실측 7.47mm, 초음파에 의한 두께 측정결과 6.30~7.10mm로 부식에 의한 관 두께 변화는 미약한 것으로 확인되어 배관의 상태는 전반적으로 양호한 것으로 판단된다. 조사된 손상 중 부식 심화부(3.0m/1개소)에 대해서는 관 부분 교체가 필요한 일반 손상인 도장열화, 표면 점 부식은 부식제거와 표면 재도장을 통한 유지관리가 필요하다.

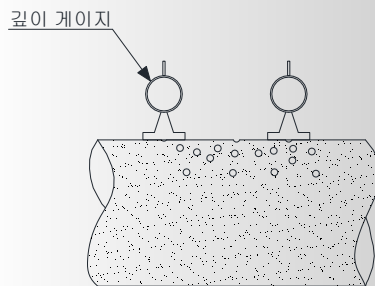
소화수배관(주철관)

- 표면부식, 국부 점부식
- 점부식 깊이 : 0.38mm~0.66mm
- 안전성평가 : 1.0 이상
- 관 교체
- 사용성 평가 : 부식심화(관교체)

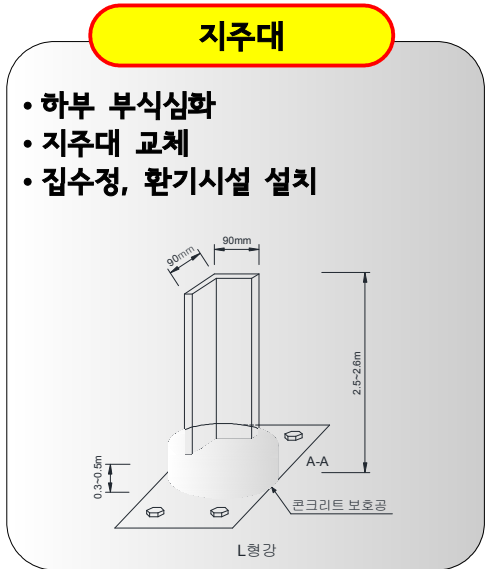
기타 조사사항으로 배관 받침 지주대인 L형, 형강에 대하여 점검을 실시하였으며, 점검결과 배관 받침 지주대 전 개소에서 하부 부식, 단면손실이 조사되었고 단면손실 정도를 확인하기 위하여 건전부와 손상부에 대한 실측을 실시하였다. 실측으로 측정된 형강의 건전부 두께는 7.17~11.08mm이고 손상부의 두께는 0.0~6.63mm로 지주대의 하부 부식상태가 심각한 것으로 조사되었다. 손상발생의 원인은 공동구 내부 배수불량, 체수, 결로에 의하여 습윤부식이 가속화 된 것으로 판단된다. 손상부에 대한 보수·보강 방안으로 지주대 교체가 필요하고 지주대만 교체한다면 손상의 재발이

우려되므로 공동구 내부의 배수불량, 체수, 결로 방지가 우선적으로 실시되어야 할 것으로 사료된다. 배수불량과 체수는 맨홀의 경사를 고려한 집수정 설치가 수행되어야 하고 결로에 대한 보완방안은 맨홀부에 환기팬 등을 설치하여 공동구 내부의 결로가 예방될 것이며, 지주대 하부 기초를 콘크리트로 보완한다면 지주대 하부의 내구성 및 사용성을 증대시킬 수 있을 것으로 판단된다.
