노원자원회수시설 외관디자인 이미지 개선공사 관련 정밀안전진단 요약보고서

2008. 10.

(주)한국종합건축시시무소

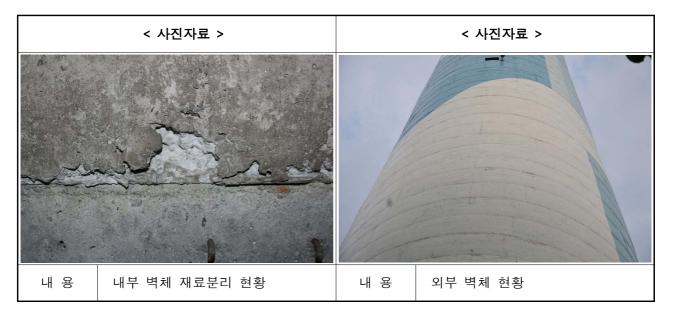
1.4.1 STACK 150M(노원자원회수시설)

외벽 콘크리트는 전체적으로 양호한 상태를 보이고 있으며 몇 개소에서 재료분리의 현상을 보이고 있으나 범위가 미세하여 구조적인 영향은 없을 것으로 판단된다. 또한 외부 도장 마감이 일부 벗겨지고 오염된 부분이 발견되었다. 내벽 콘크리트는 전체적으로 매우 양호한 상태를 보이고 있으며 별다른 문제는 없는 것으로 판단된다.

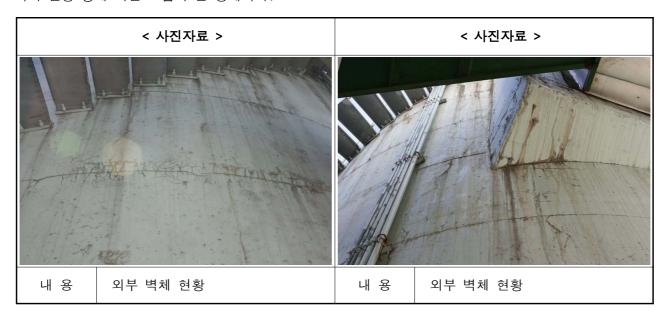
1.4.2 CO-GEN STACK

외벽 콘크리트는 전체적으로 마감도장이 훼손 되어 있고 콘크리트의 표면에 균열이 발생하였으며 녹물, 백화 현상 등에 의한 오염이 된 상태이다.

CO-GEN STACK의 외부 벽체에 전반적으로 발생한 균열은 구조내력 부족에 의한 균열은 아니지만 내구성 확보 차원에서 탄성seal재 공법을 이용하여 외부 도장 공사 전에 보수를 실시하여야 할 것으로 판단된 다.

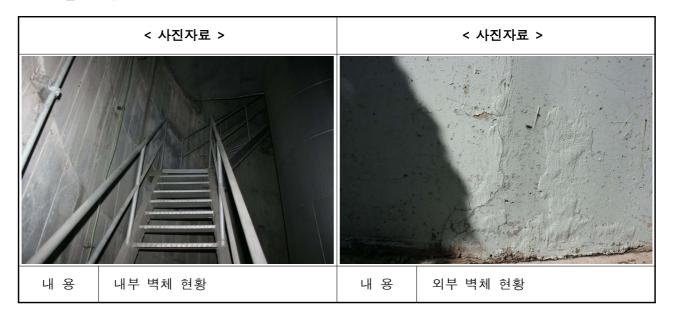
1.4.3 COMMON STACK

외벽 콘크리트는 전체적으로 양호한 상태를 보이고 있으며 다만 외부 도장 마감이 일부 벗겨지고 오염된 부분이 발견되었다. 내벽 콘크리트는 전체적으로 매우 양호한 상태를 보이고 있으며 별다른 문제는 없는 것으로 판단된다.

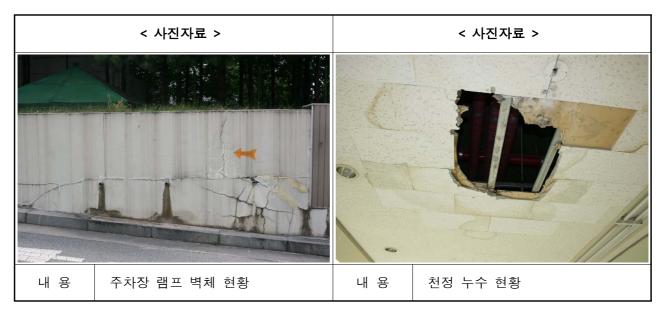
1.4.4 노원자원회수시설 관리동

외벽 마감은 전체적으로 양호한 상태를 보이고 있으며 일부 천정 누수가 있고, 주차장 램프벽체 일부가 파손된 상태이다.

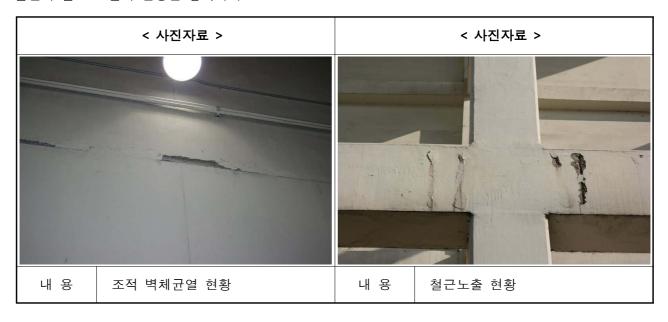
1.4.5 노원자원회수시설 공장동

외벽 마감은 판넬부는 특별하게 파손된 곳은 거의 없으나 도장 부분이 변색되고 조적부분은 부분적으로 균열과 철근 노출이 발생한 상태이다.

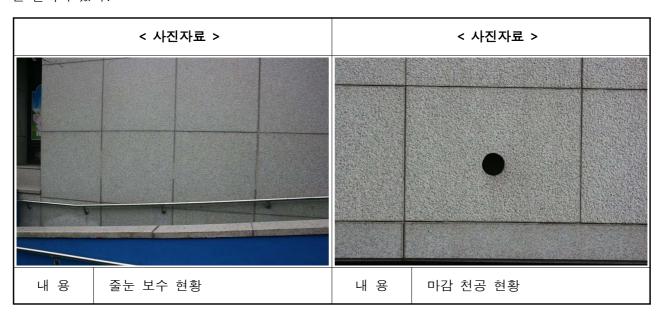
1.4.6 청소년수련관

외벽 마감은 전체적으로 양호한 상태를 보이고 있으며 외부 줄눈 부분을 보수한 흔적이 있으며 천공을 한 흔적이 있다.

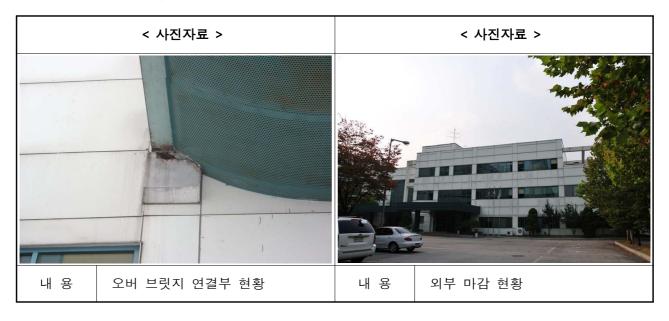
1.4.7 열병합시설 관리동

외벽 마감은 특별하게 훼손된 부분은 거의 없으나 도장이 변색되어 있고 관리동과 연결된 오버브리지의 연결부가 일부 파손된 상태이다.

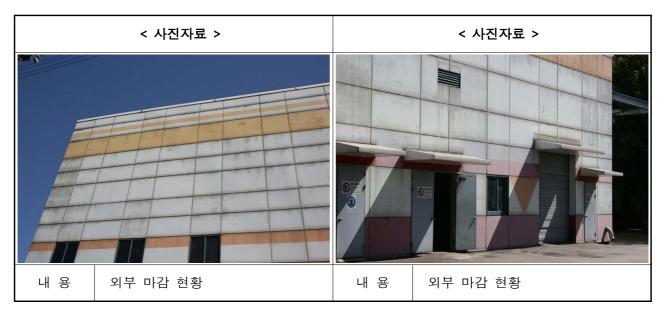
1.4.8 열병합시설 공장동

외벽 마감은 전체적으로 양호한 상태를 보이고 있으며 다만 외부 도장 마감이 일부 벗겨지고 오염된 부분이 발견되었다.

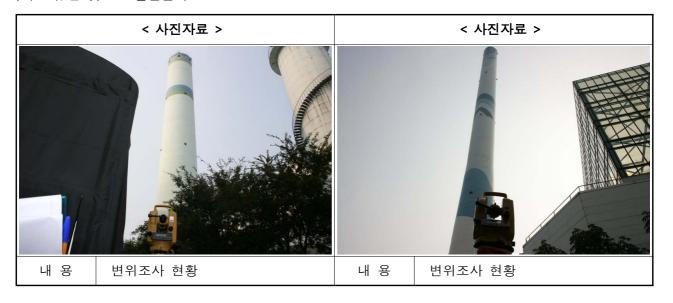
1.5.1 변위.변형 조사

본 구조물의 기울기 변위 측정은 자원회수시설 STACK-1(상부)를 제외하고는 구조물의 형태가 대부분 수 직에서 벗어난 형태를 보이므로 수직을 기준으로 한 기울기 정도를 판별하기는 어려움이 있다. 이에 각각 다른 방향에서의 기울기를 측정하여 오차값을 기준으로 기울기정도를 평가한 결과 변위차는 1/1164~1/2580로 측정되었으며 이는 A등급에 해당하는 것으로 전체적인 기울기 변위는 양호한 상태를 유지하고 있는 것으로 판단된다.

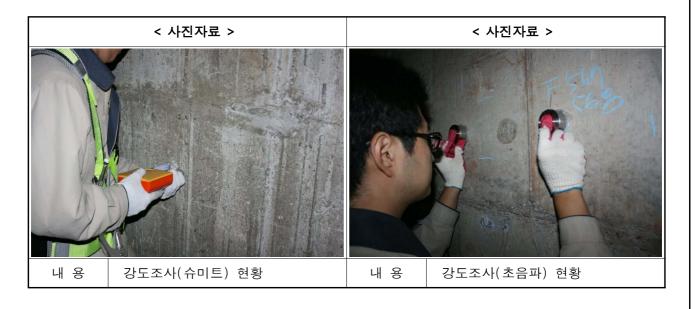
1.5.2 콘크리트 강도조사

반발경도법에 의한 콘크리트의 측정강도는 설계기준강도를 만족하지 못하는 것으로 조사되었다. 이는 콘 크리트의 표면이 열화가 진행되어 반발경도에 영향을 미친 것으로 추정된다. 그렇지만 내부밀실강도를 측정하는 초음파 측정강도와 조합법을 이용한 강도를 산정한 결과 CO-GEN STACK은 31.77MPa, COMMON STACK은 35.33MPa, 자원회수시설 STACK(150M)은 31.80MPa로 측정되어 설계기준강도를 모두 상회하므로 문제는 없는 것으로 판단된다.

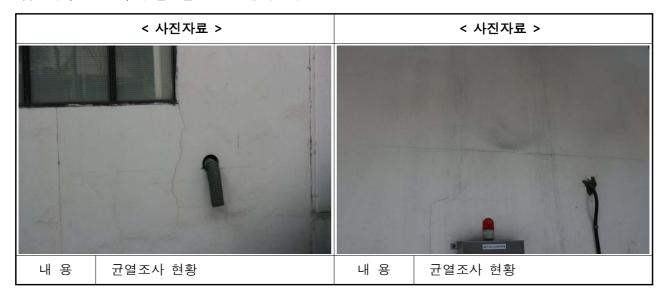
1.5.3 콘크리트 균열조사

노원자원회수시설 STACK(150M)과 COMMON STACK의 균열은 규모가 작고 전체적으로 양호한 수준을 유지하고 있으므로 마감도장 정도의 처리로 가능하지만 CO-GEN STACK의 균열은 균열폭이 크고 외벽에 전체적으로 균열이 발생하여 보수가 필요한 사항이다.

균열의 발생은 철근의 녹발생을 유발하고 콘크리트의 중성화를 가속시켜 구조물의 내구성을 급격하게 감소시키므로 보수가 필요할 것으로 평가된다.

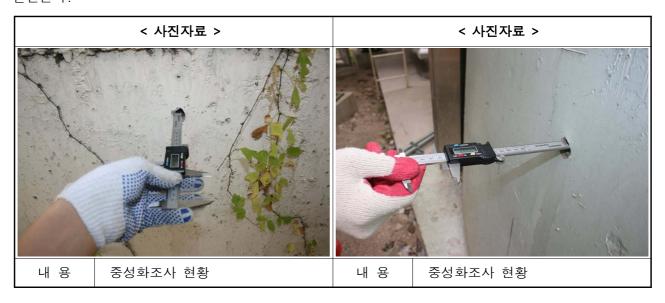
1.5.4 콘크리트 중성화 조사

중성화 조사 결과는 평가등급이 B등급이지만 건물의 준공년도를 고려할 때 비교적 중성화가 급격하게 진행된 것으로 보이며 이는 구조물의 특성상 이산화탄소에 비교적 많이 노출되고 균열의 발생과 더블 어 중성화가 급격하게 촉진된 것으로 판단된다. 콘크리트의 피복이 비교적 안정적으로 확보되어 중성 화 진행에 따른 철근의 부동태피막의 파괴까지는 다소 여유가 있는 것으로 평가된다. 따라서 중성화 진행을 적정 수준으로 저감시키기 위해 콘크리트 표면의 마감을 적절하게 유지할 필요가 있을 것으로 판단된다.

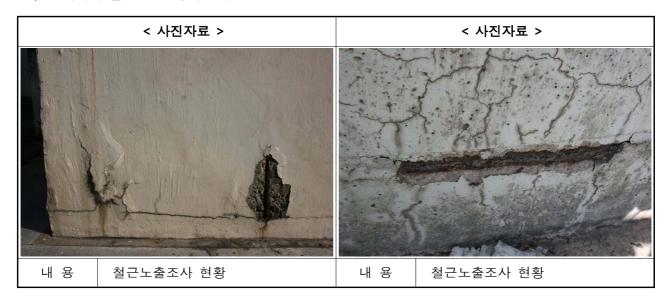
1.5.8 철근노출 조사

철근노출 조사 결과는 평가등급이 B등급으로 비교적 양호한 상태이지만 철근의 노출은 급격한 철근부식을 유발하고 이후 콘크리트의 균열로 이어져 내구성 저하의 원인이 되므로 철근이 노출된 부위는보수를 하여야 할 것으로 평가된다.
