서울교외 2개소 정밀점검용역 및 집수정 도면복원용역

요 약 보 고 서

【오금교동측지하차도】

2011. 8.

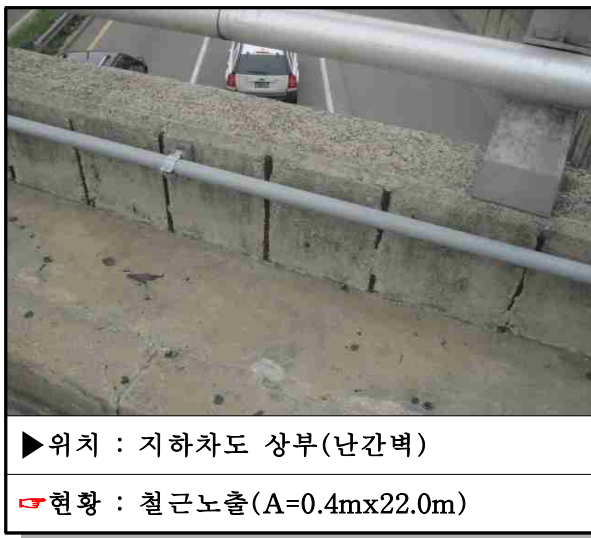
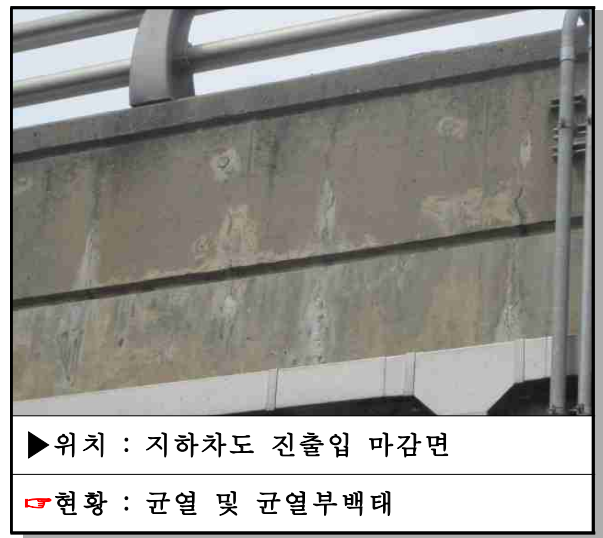
【사진 3.2.1】 상부(난간벽, 진출입구 마감벽) 외관조사 현황

1) 본 지하차도의 상부에 대한 외관조사 결과 상부 난간벽(안양방향) 피복부족에 의한 철근노출 및 건조수축균열이 조사되었으며, 성산방향 진출입부 마감면에 균열부백태가 조사되었다.

3) 진출입부에 발생된 균열부백태는 상부 난간벽과 도로부 틈 사이로 우수유입에 의한 백태가 발생된 것으로 추정되나 현재 누수는 발생되지 않은 상태이며 보수우선순위를 정하여 습식주입 보수 실시 후 손상의 재발생(누수)시 난간벽과 통로 틈사이 하단부 방수 계획을 수립토록 한다.

구 분	결함 내용	손상 물량	발생원인 추정	
상 부	난간벽	· 철근노출	A=8.8m ² (1EA)	피복부족
	마감벽	· 균열부백태(폭0.3mm)	L=9.7M(8EA)	균열부 우수유입
		· 망상균열	A=5.0m ² (2EA)	건조수축균열

2) 지하차도 상부에 나타난 철근노출에 대해서는 현재 공기중 노출로 인한 부식이 촉진되는 상태로서 철근방청 및 단면복구를 통한 우선보수를 실시하여 사용성을 확보토록 한다.

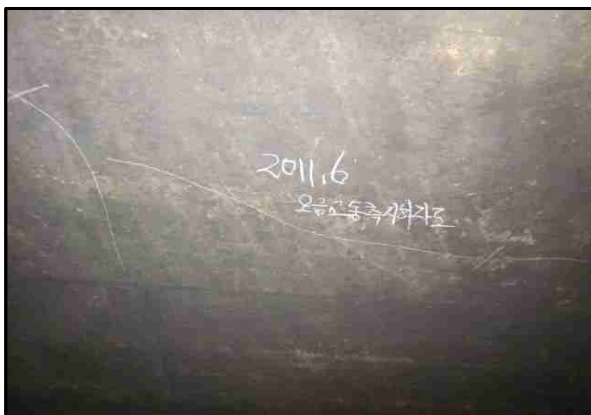
2) 상부슬래브 하면에 나타난 균열 및 망상균열은 건조수축균열 및 오금교 남단으로 지속적인 활하중 및 본체 유효폭이 넓어 고정하중에 의한 영향으로 판단된다.

▶ 위치 : 상부슬래브 하면(STA.0+182)
 ☞ 현황 : 균열(c/w=0.3mm 미만)

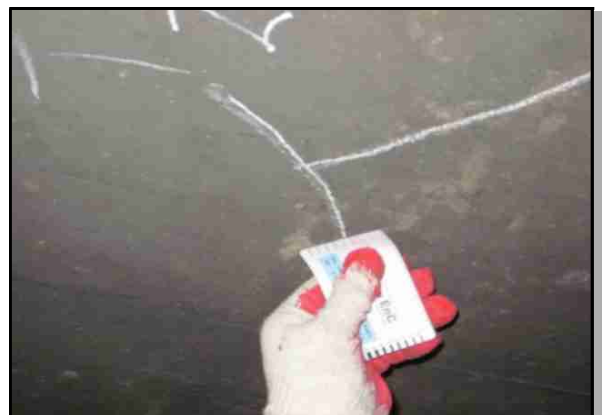
▶ 위치 : 상부슬래브 하면(STA.0+152)
 ☞ 현황 : 균열(c/w=0.3mm 이상)

3) 현재 시점에서는 전체적인 보수보다는 지속적인 관찰을 통한 진행여부에 따라 보수계획을 수립하는 것이 바람직할 것으로 판단되며, 균열폭(c/w) 0.3mm이상의 균열에 대해서는 주입보수를 통한 유지관리가 필요할 것으로 판단된다.

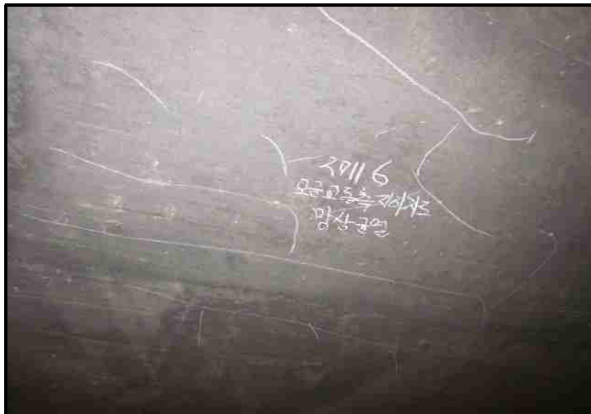
▶ 위치 : 상부슬래브 하면(STA.0+152)

☞ 현황 : 망상균열(A=1.5mx3.0m)

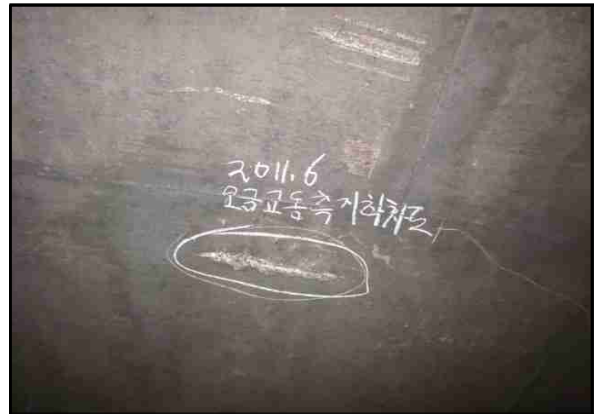
▶ 위치 : 상부슬래브 하면(STA.0+160)

☞ 현황 : 콘크리트 균열(A=0.3mX0.3m)

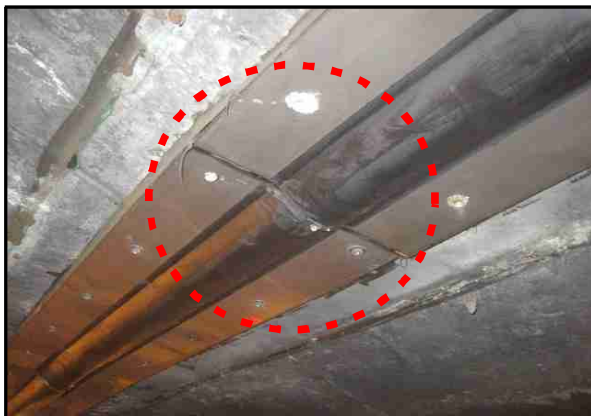
▶ 위치 : 상부슬래브 하면(STA.0+167)

☞ 현황 : 유도배수관 이음부 누수

3) 또한, 신축이음부 유도배수관 부분 누수로 인한 주변 콘크리트의 백태가 발생한 상태이며, 유도배수관 연결부에서 경미한 누수가 조사되었으며 연결부에 대한 주의관찰 후 유도배수관 재설치방안을 강구토록 한다.

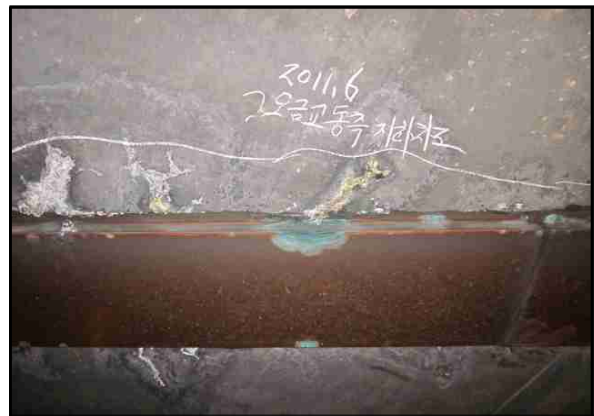
▶ 위치 : 상부슬래브 하면(STA.0+167)

☞ 현황 : 조인트부 주변 백태, 유도관 부식

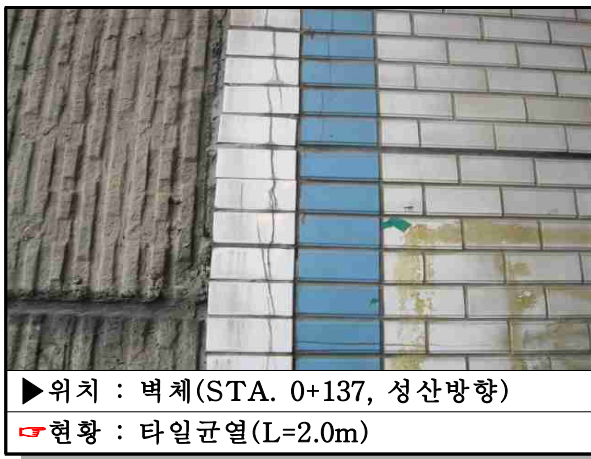
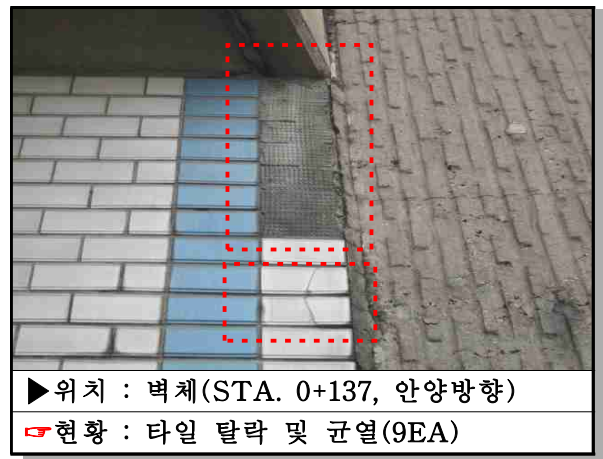
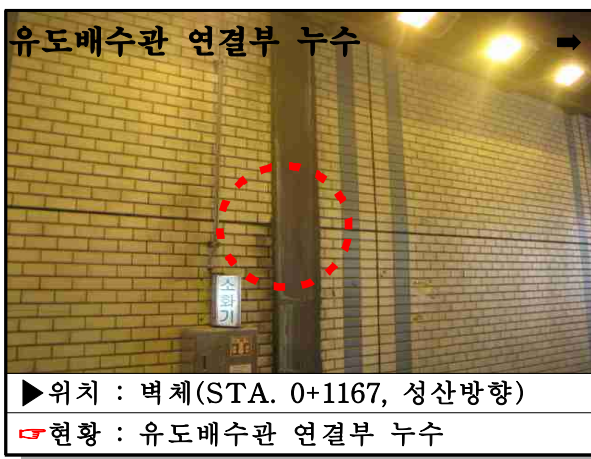
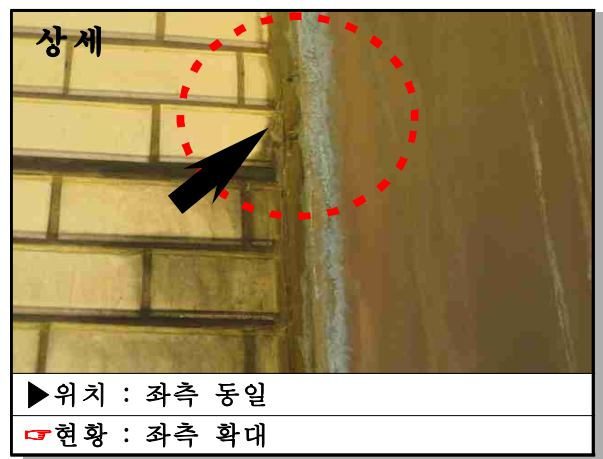
【사진 3.2.3】 벽체 외관조사 현황

1) 본 지하차도의 벽체는 타일 마감상태이며 외관조사 결과 주요 손상으로는 타일균열, 접착력부족 및 외부충격에 의한 타일 탈락이 조사되었으며, 유도배수관은 좌·우측에 설치되어 있으나 성산방향의 경우 연결부 누수와 노후화로 인한 부식이 조사되었다.

구 분	결합 및 손상내용	손상 물량	발생원인 추정
벽 체	· 타일균열	L=2.7M(2EA)	외부충격
	· 타일탈락	12EA	공용기간중 접착력부족
	· 시공이음부 미시공	25.6M(4EA)	썰런트채움

2) 벽체에 발생한 타일 손상은 본선구간과 옹벽구간에 시공이음부 미시공에 의한 발생으로 시공이음부에 대한 유간확보 후 썰런트 채움을 실시한 후 타일 교체 및 마감시공이 필요할 것으로 판단되며, 유도배수관 연결부 누수에 대해서는 자체정비를 실시토록 하며 노후화로 인한 부식이 발생한 구간에 대해서는 추후 지속관찰을 통해서 유도배수관 교체시기를 결정하여 교체하는 것이 바람직할 것으로 판단된다.

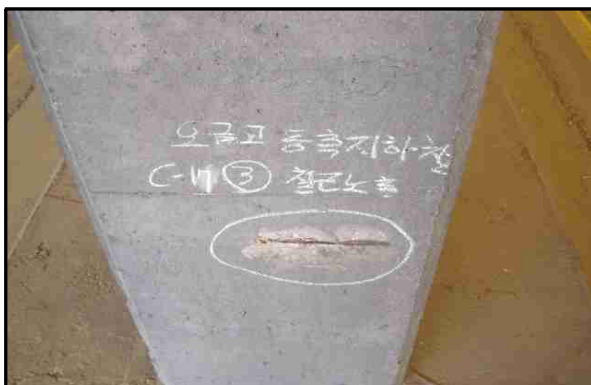
▶ 위치 : 기둥부(C-17-③, 배면)
 ☞ 현황 : 피복부족, 부식에 의한 철근노출

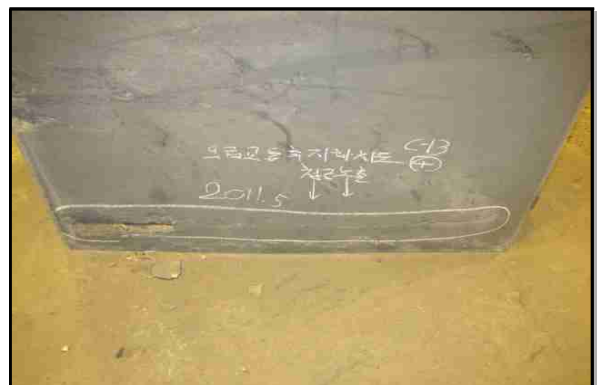
▶ 위치 : 기둥부(C-13-④, 좌측)
 ☞ 현황 : 피복부족, 부식에 의한 철근노출

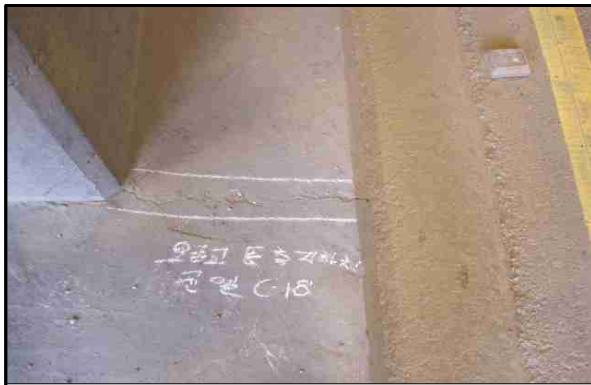
▶ 위치 : 하부거더(C-18)
 ☞ 현황 : 건조수축균열(c/w=0.3mm미만)

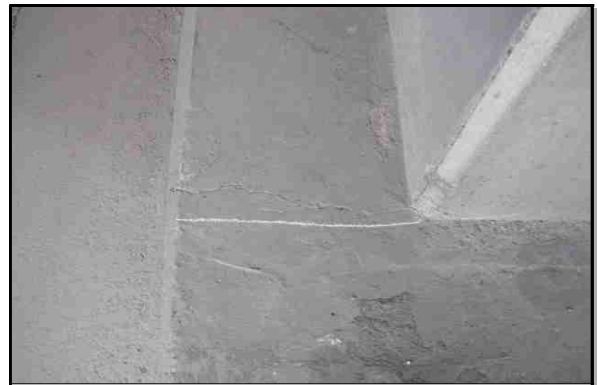
▶ 위치 : 하부거더
 ☞ 현황 : 건조수축균열(c/w=0.3mm미만)

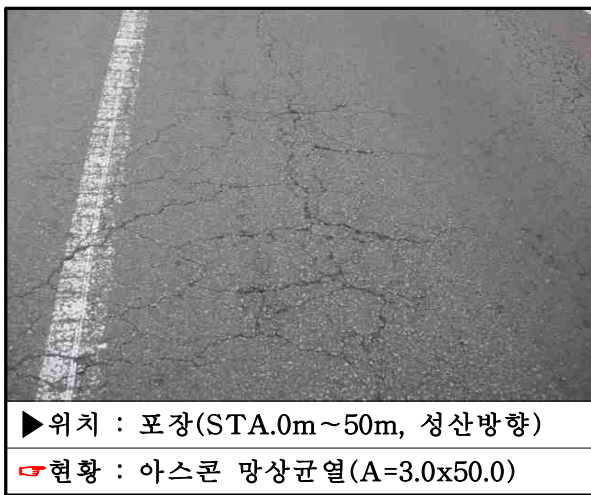
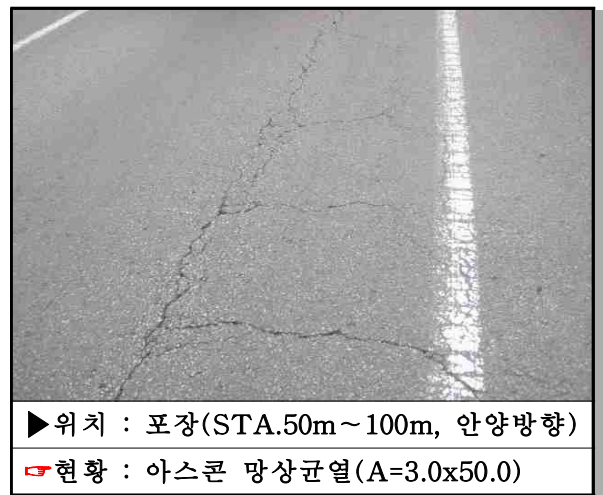
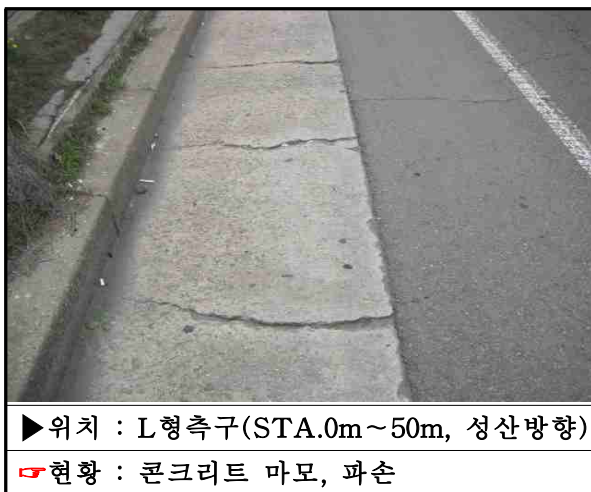
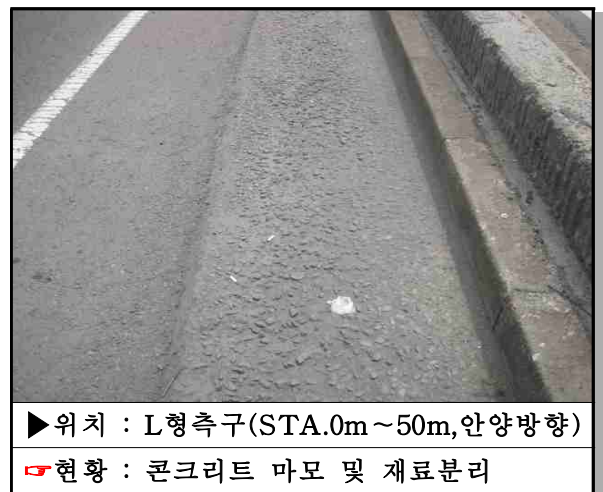
【사진 3.2.5】 바닥부(아스팔트포장, L형측구, 경계석) 외관조사 현황

1) 본선구간 및 옹벽구간의 포장에 대한 외관조사 결과 차량의 지속적인 운하중에 의한 포장부 망상균열, 마모, 패임이 조사되어 전면적인 재포장이 필요할 것으로 판단된다.

구 분	결함 및 손상내용	손상 물량	발생원인 추정
포장부	· 아스콘 망상균열	A=953.1m ² (2EA)	다짐부족, 윤택중
L형측구	· 콘크리트마모, 재료분리	A=150.0m ² (3EA)	공용중 노후화
	· 콘크리트 파손	A=0.25m ² (1EA)	차량에 의한 충격
경계석	· 경계석파손	6EA	차량충격, 노후화

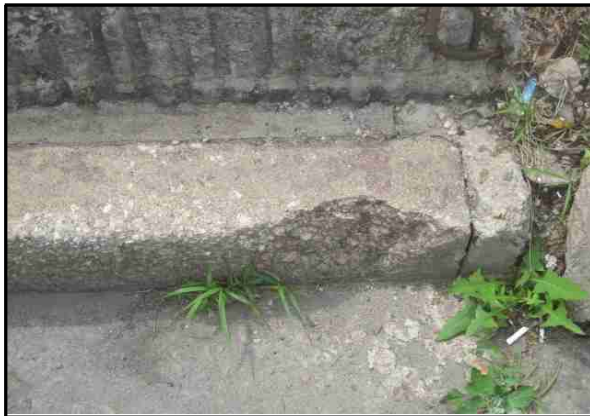
▶ 위치 : 경계석(STA.0m, 안양방향)

☞ 현황 : 파손(1EA)

3) 경계석에 대한 외관조사결과 파손부 6개소가 조사되었으며 추후 L형측구 및 상·하행 중앙분리구간 정비시 경계석 교체가 필요할 것으로 판단된다.

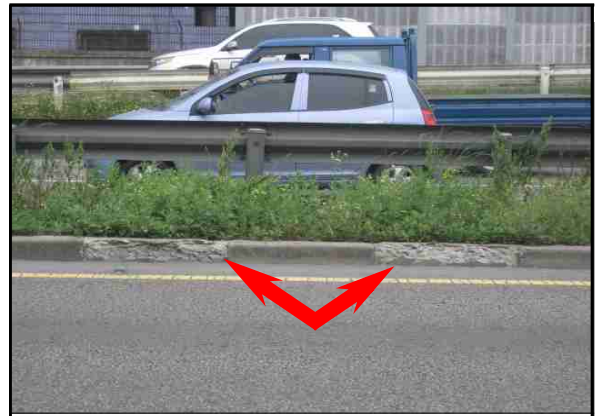
▶ 위치 : 중앙분리 경계석(STA.20m~40m)

☞ 현황 : 파손(5EA)

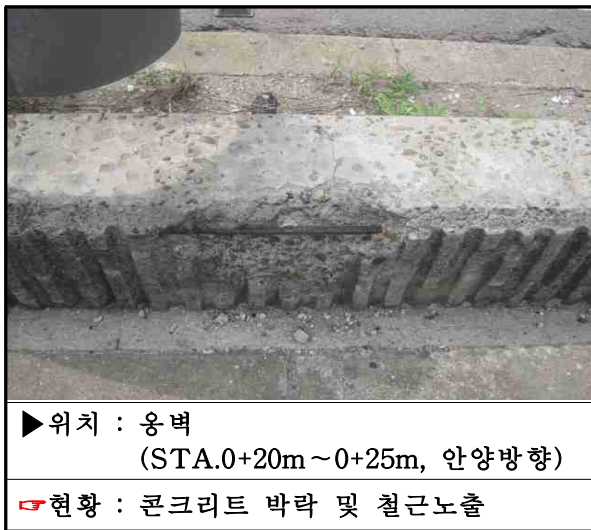
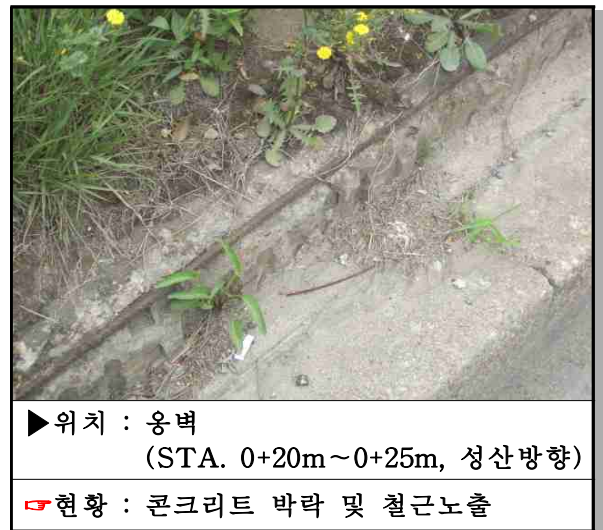
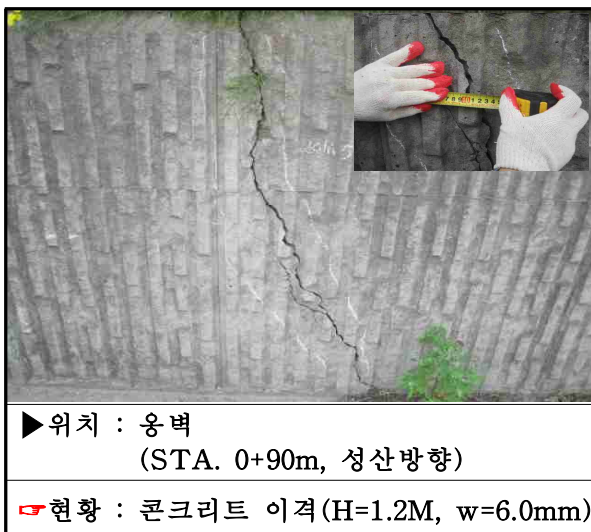
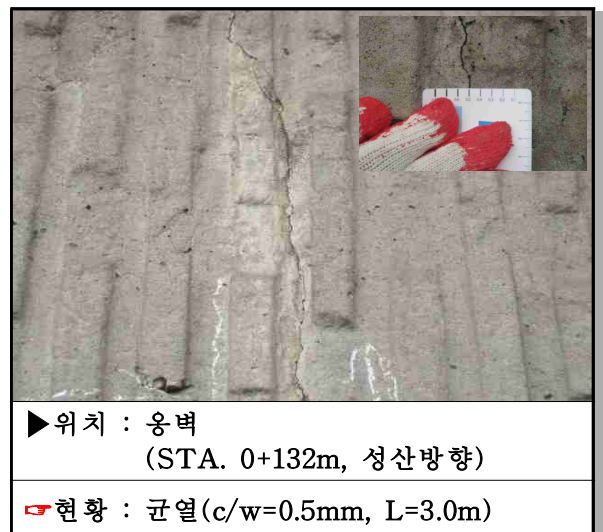
【사진 3.2.6】 옹벽구간 외관조사 현황

1) 옹벽은 문양 콘크리트 총연장 L=264m로 시,중점부에 시공되었으며, 외관조사 결과 균열 및 피복부족에 의한 철근노출, 콘크리트 파손, 누수 및 백태 등의 손상이 조사되었다.

2) 금회 나타난 손상들은 기 점검결과와 유사한 손상들이 조사되었으며, 일부 구간에 대해서는 손상이 증가된 것으로 조사되었다.

구 분	결함 및 손상내용	손상 물량	발생원인 추정
옹벽구간	· 균열(c/w=0.3mm미만)	L=88.1M(43EA)	건조수축균열
	· 균열(c/w=0.3mm이상)	L=16.6M(11EA)	건조수축균열
	· 균열(c/w=0.5mm이상)	L=4.0M(2EA)	건조수축균열
	· 이격	L=2.7M(3EA)	시공오차
	· 콘크리트박락, 파손	A=9.57m ² (10EA)	공용중 외부충격
	· 재료분리	A=4.5m ² (1EA)	시공오차
	· 철근노출	A=17.97m ² (11EA)	피복부족
	· 누수, 백태, 누수흔적	A=8.04m ² (12EA)	배수공 길이부족

3) 따라서, 현재 나타난 손상들 중 균열, 이격, 철근노출에 대한 내구성 및 사용성확보 차원의 균열보수 및 단면복구공법(철근방청+단면보수)을 통한 보수가 필요할 것으로 판단되며, 이격부에 대해서는 탄성봉합재(셀란트)충진 보수가 필요할 것으로 판단된다.

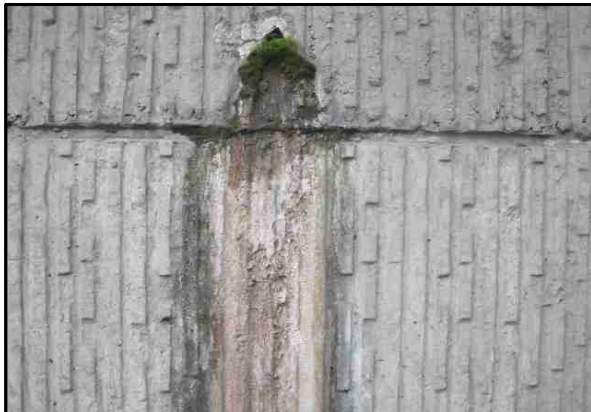
▶ 위치 : 옹벽(STA. 0+142m, 성산방향)
 ☞ 현황 : 배수공 주변 백태(A=0.5mx1.5m)

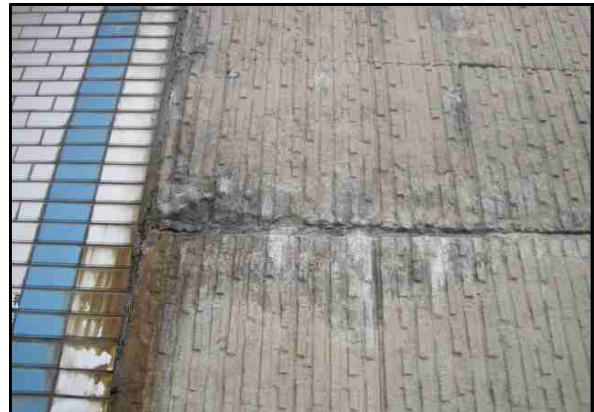
▶ 위치 : 옹벽(STA. 0+208m, 성산방향)
 ☞ 현황 : 백태(A=0.5mx1.6m)

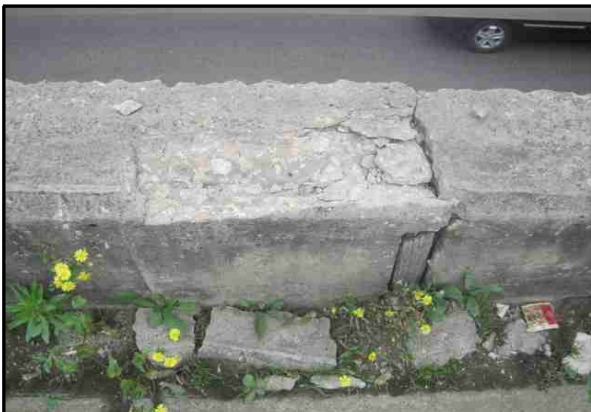
▶ 위치 : 옹벽(STA. 0+215m, 안양방향)
 ☞ 현황 : 배면 콘크리트 파손(A=0.3mx0.3m)

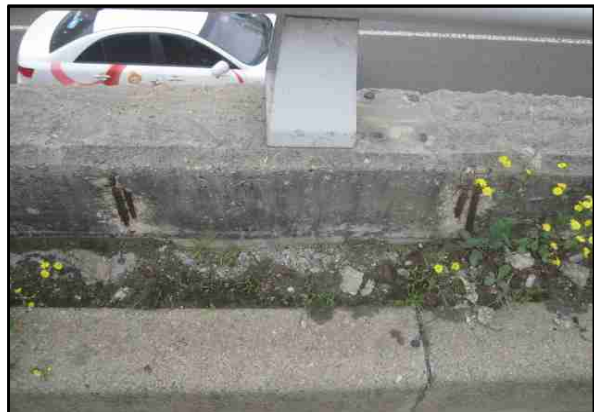
▶ 위치 : 옹벽(STA. 0+207~237m, 안양방향)
 ☞ 현황 : 배면 철근노출(A=0.4mx30.0m)

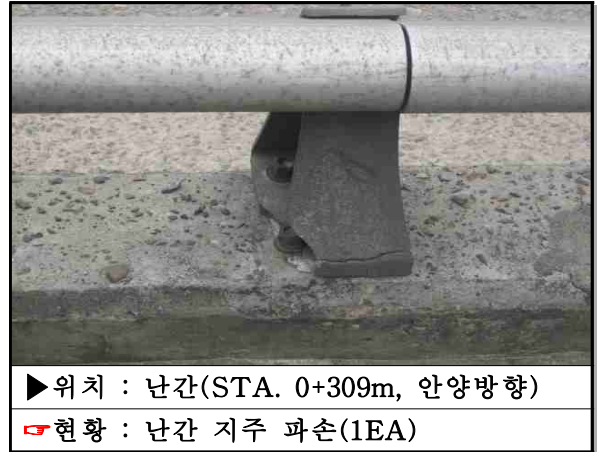
▶ 위치 : 난간(STA. 0+309m, 안양방향)
☞ 현황 : 난간 지주 파손(1EA)

구 분	결함 및 손상내용	손상 물량	발생원인 추정
난간	· 지주파손	1EA	차량충돌

2) 지주 파손 개소에 대해서는 교체하여 사용성을 확보토록 한다.
