서울교외 2개소 정밀점검용역 및 집수정 도면복원용역

사 진 칩

【오류철도고가】

2011. 8.

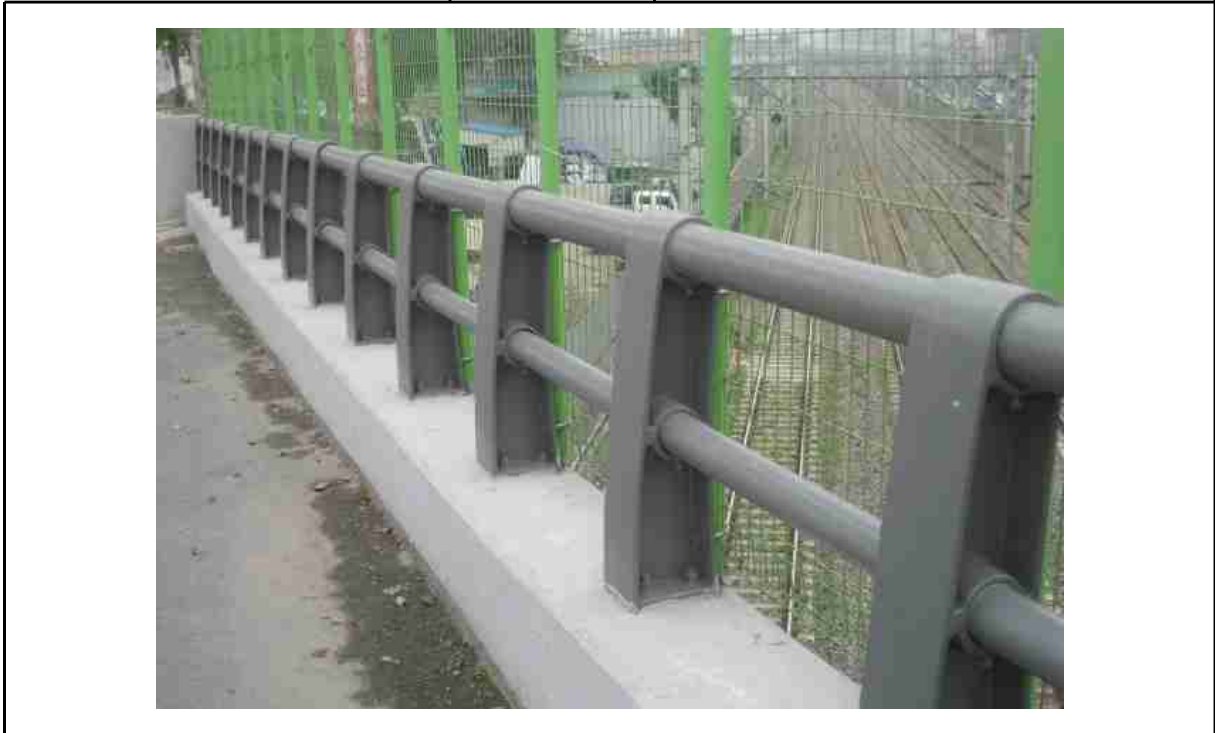
사진설명	난간(알루미늄) 도장보수 완료
------	---------------------

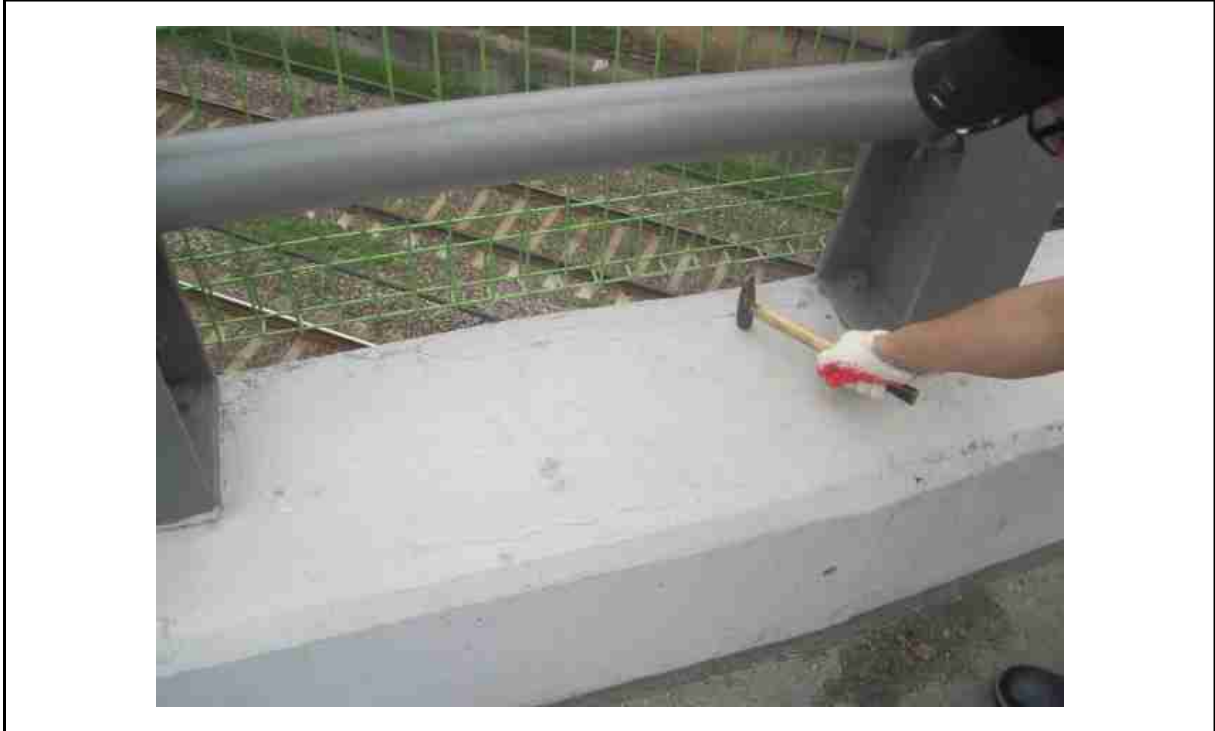
사진설명	연석(S1, 부천방향) 콘크리트 들뜸부 타격 현황
------	--------------------------------

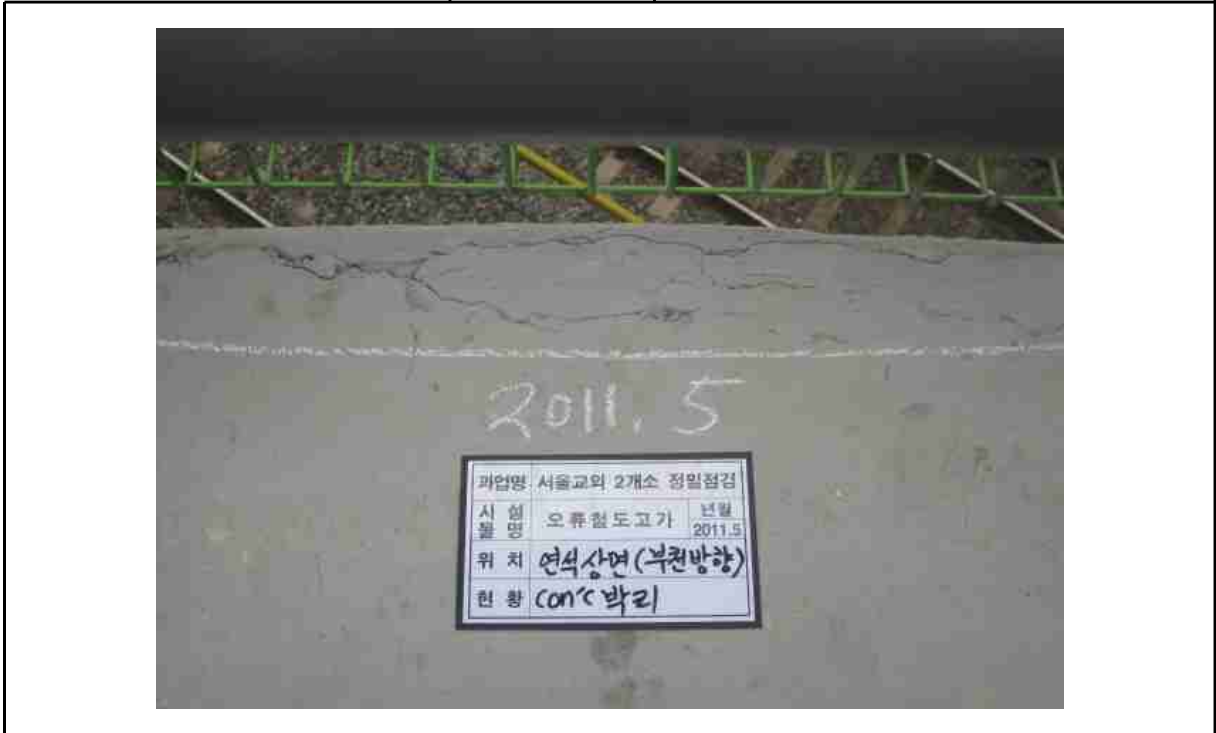
사진설명	연석(S1, 부천방향) 콘크리트 박리, 들뜸
------	-----------------------------

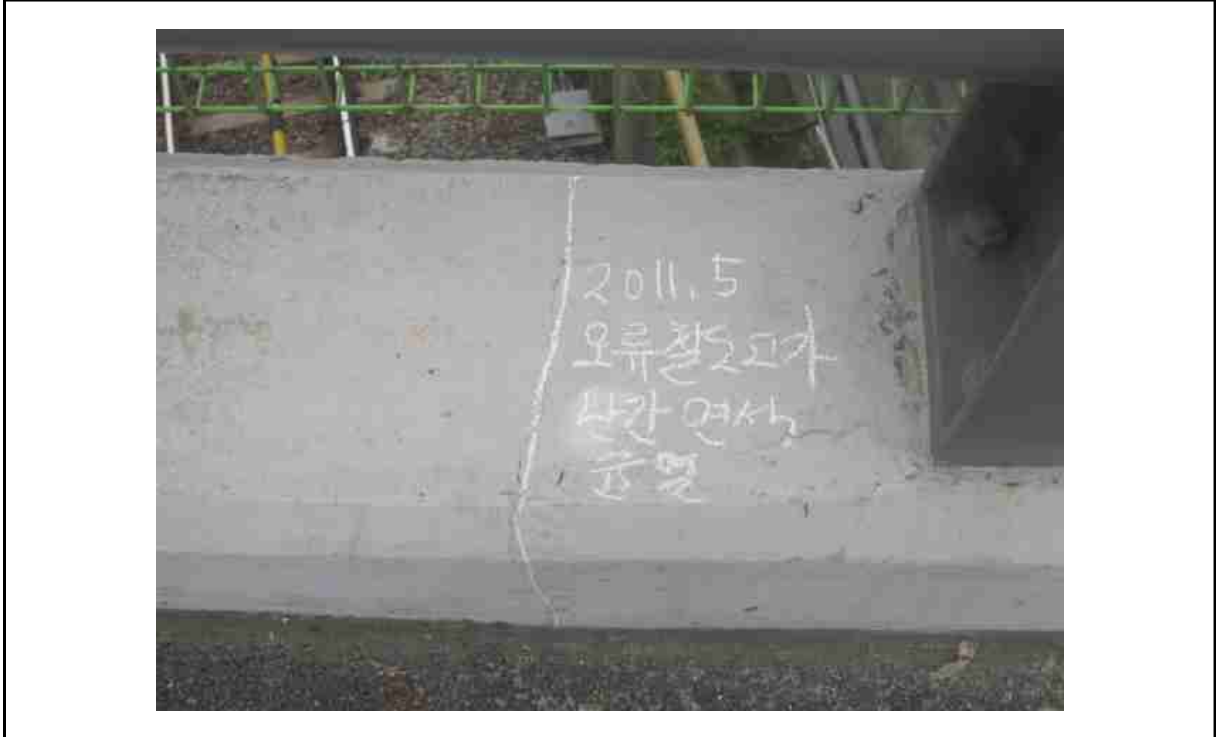
사진설명	연석(S1, 오류방향) 균열(c/w=0.2mm, 2EA)
------	------------------------------------

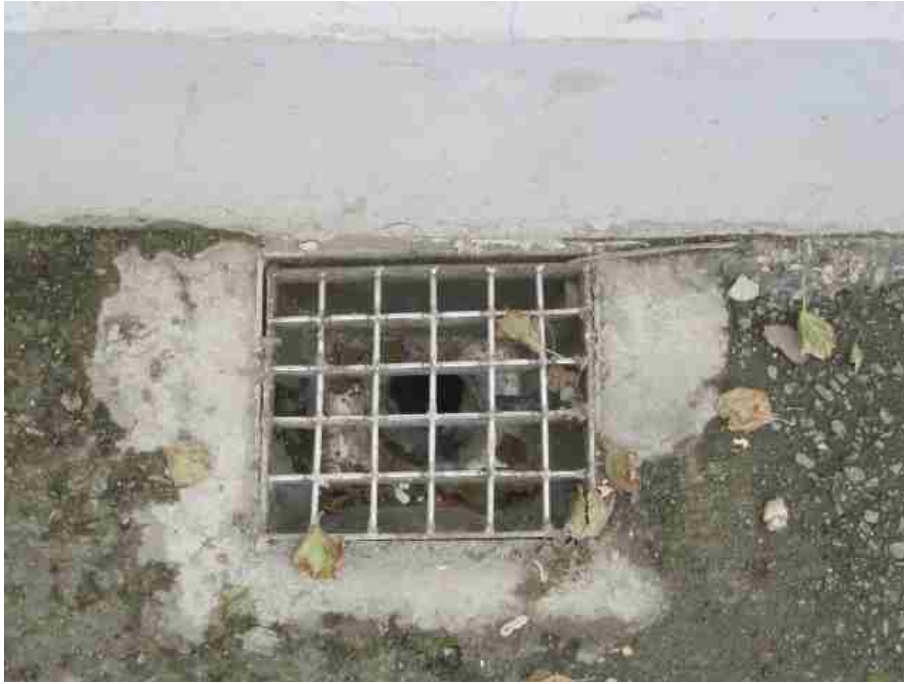
배수시설(상부)
그레이팅 및 배수구 상태양호

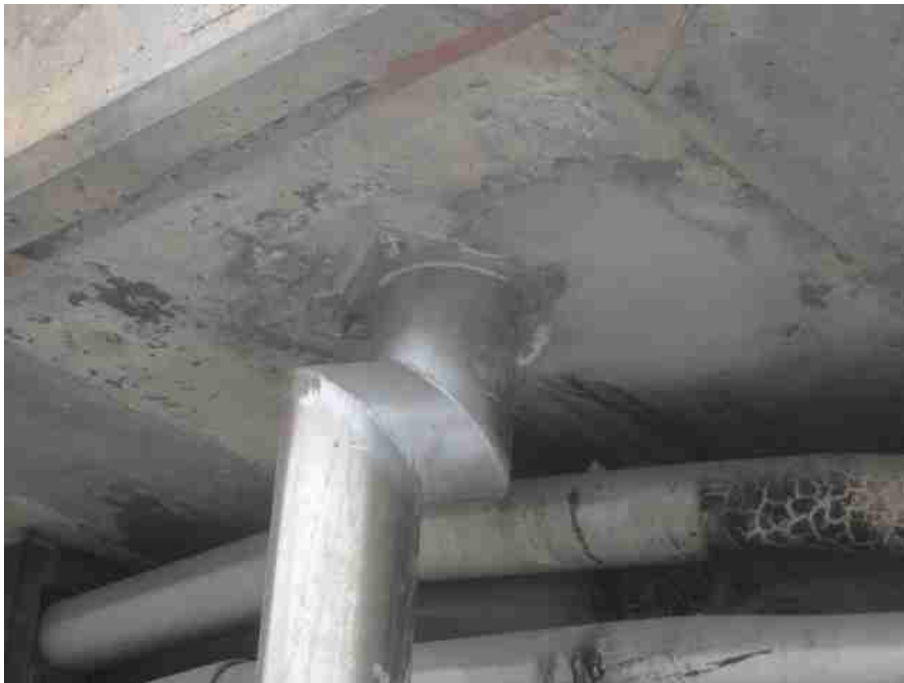
배수시설(하부)
배수관 연결부 체결상태 양호

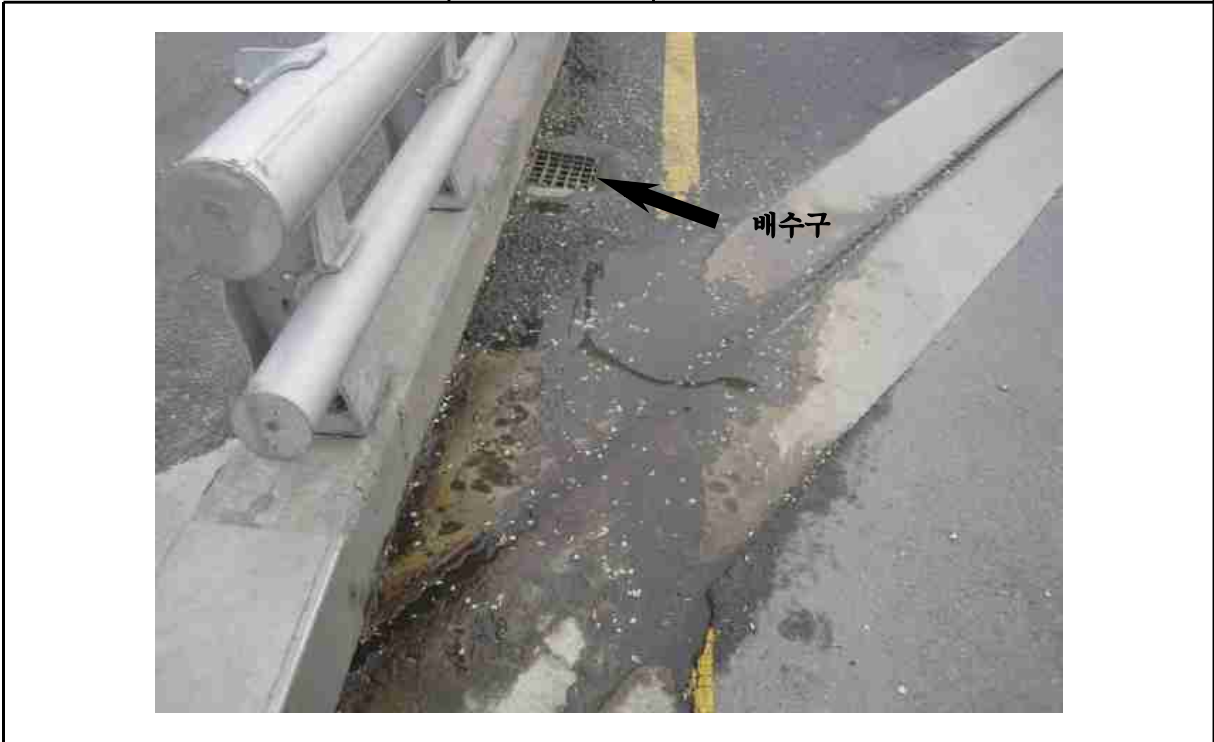
사진설명	신축이음(A1, 오류측) 체수(L=5.0)
------	----------------------------

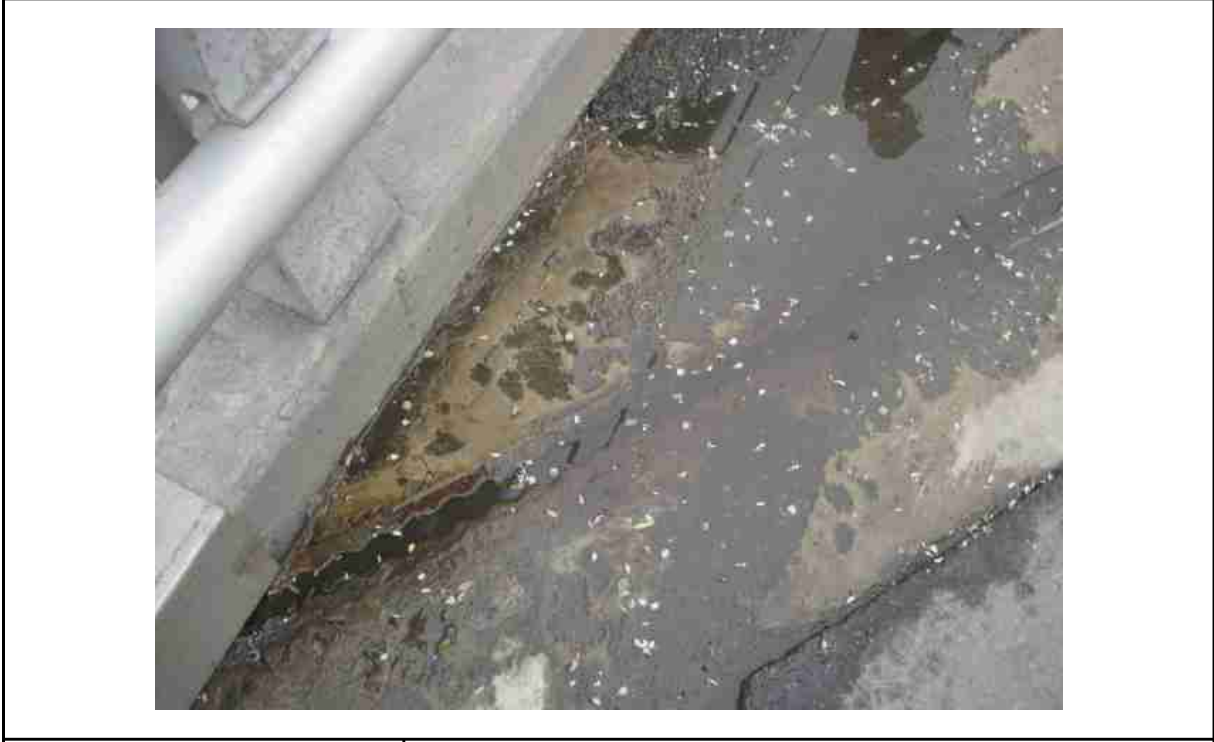
사진설명	신축이음(A1, 오류측) 강재부식(A=0.1×2.0)
------	----------------------------------

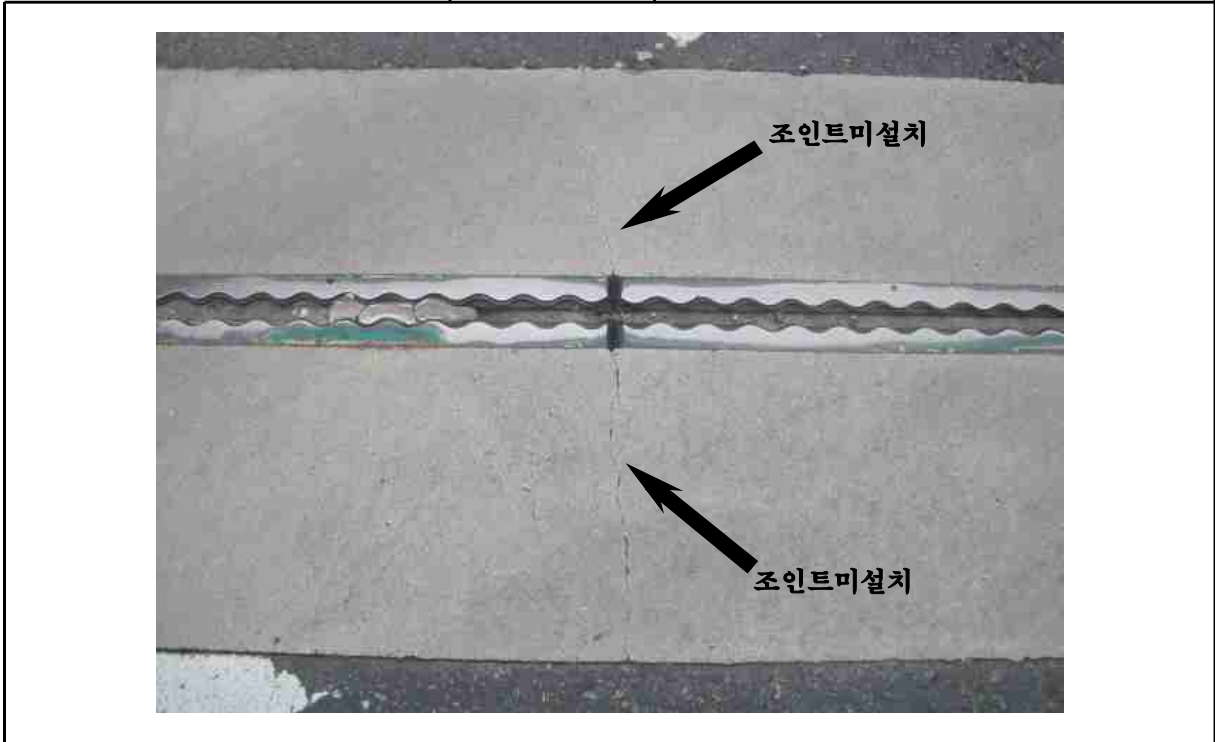
사진설명	신축이음(A1,A2) 후타재 조인트 미설치
------	----------------------------

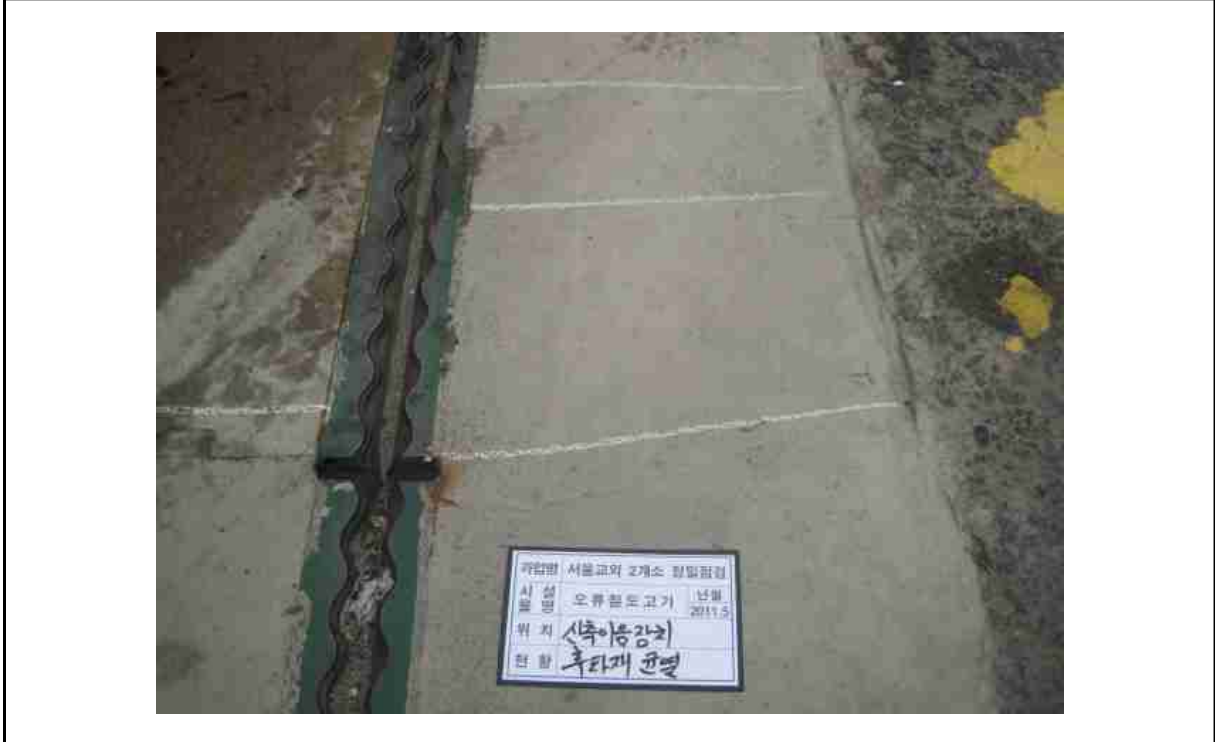
사진설명	신축이음(A1, A2) 미세균열(다수발생)
------	----------------------------

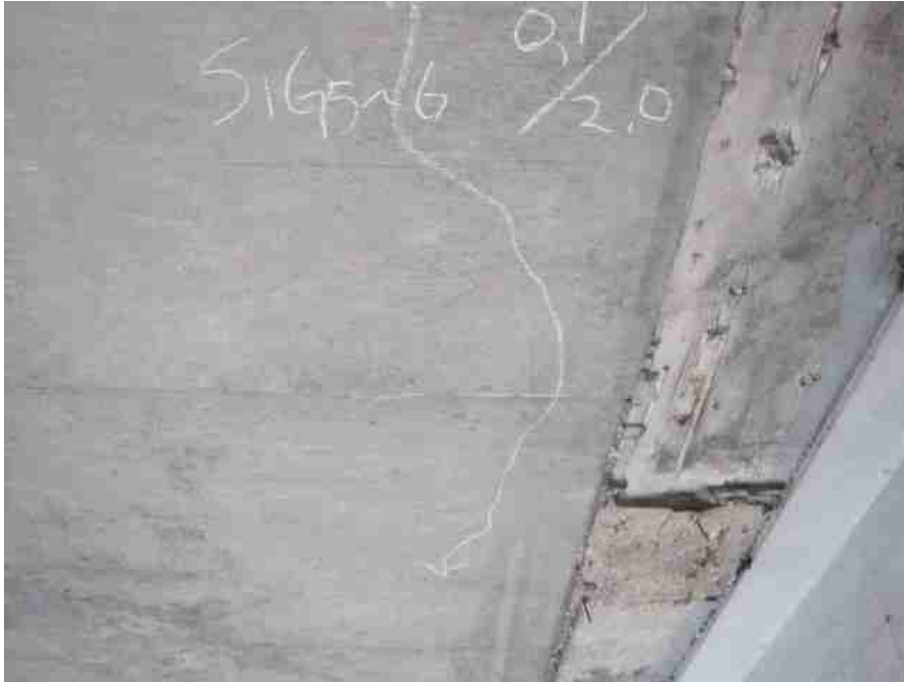
바닥판하면(S1, G5~G6)
균열(c/w=0.1mm, L=2.0m)

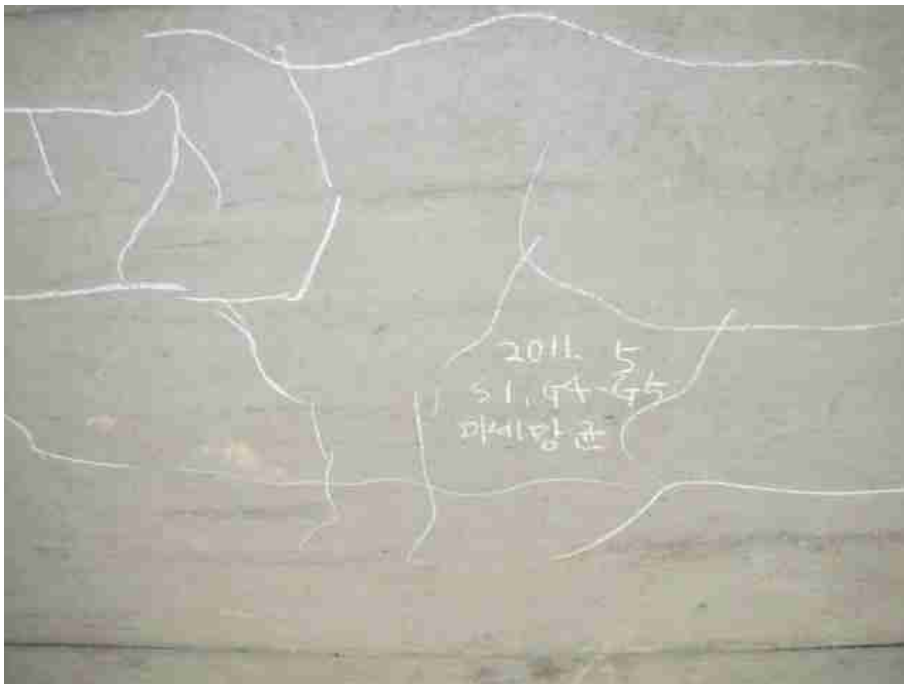
바닥판하면(S1, G4~G5)
망상균열(A=2.0×3.0)

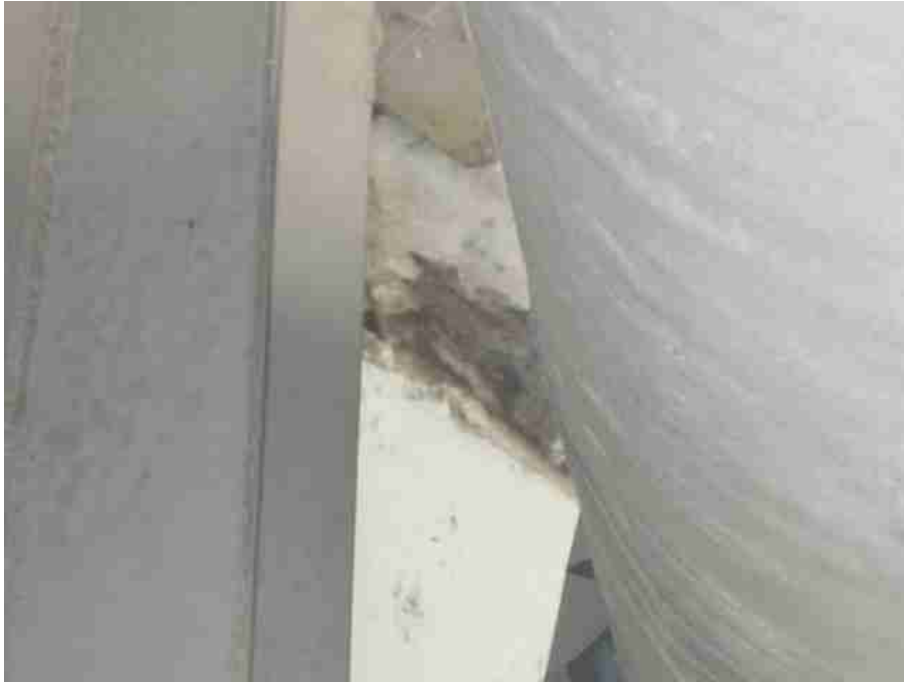
바닥판하면 (S1, 켄틸레버 좌측)
콘크리트파손 및 철근노출(A=0.2×0.3)

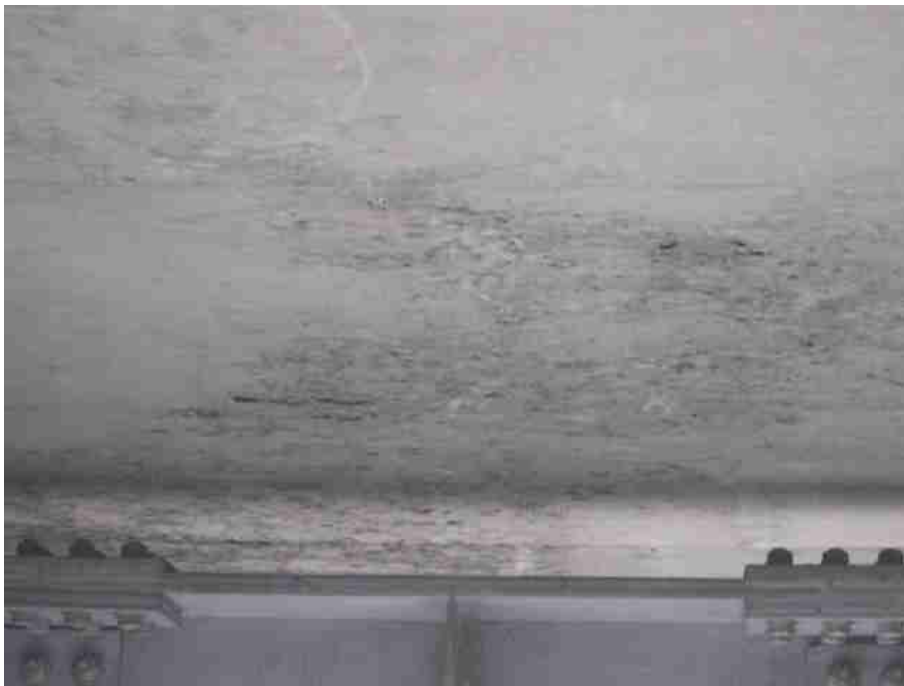
바닥판하면(S1, G5~G6)
재료분리 및 철근노출(A=2.0×2.0)

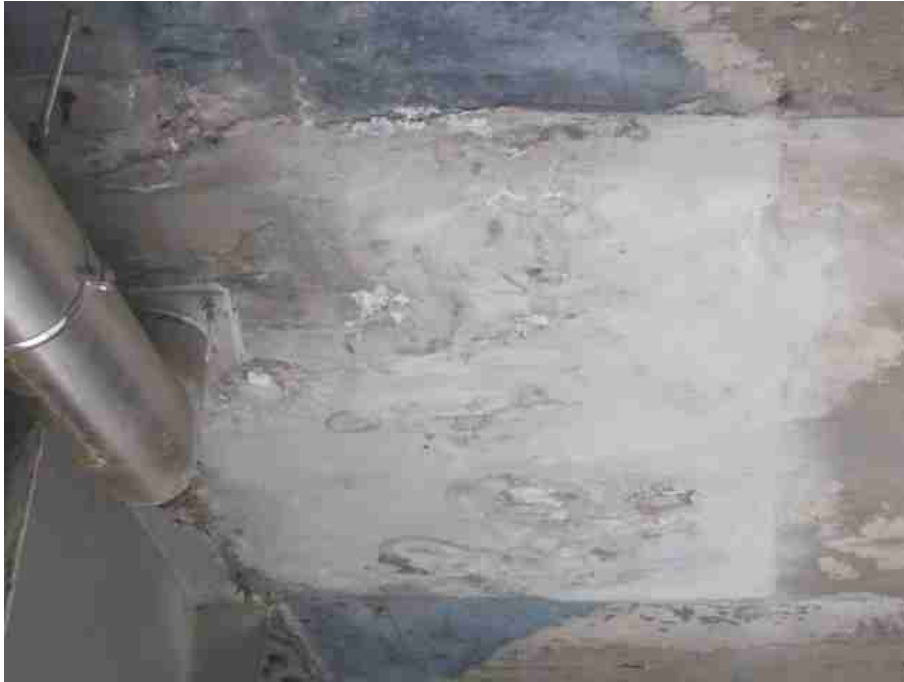
바닥판하면 (S1, G43~G44)
보수부들뜸 및 백태(A=1.0×1.5)

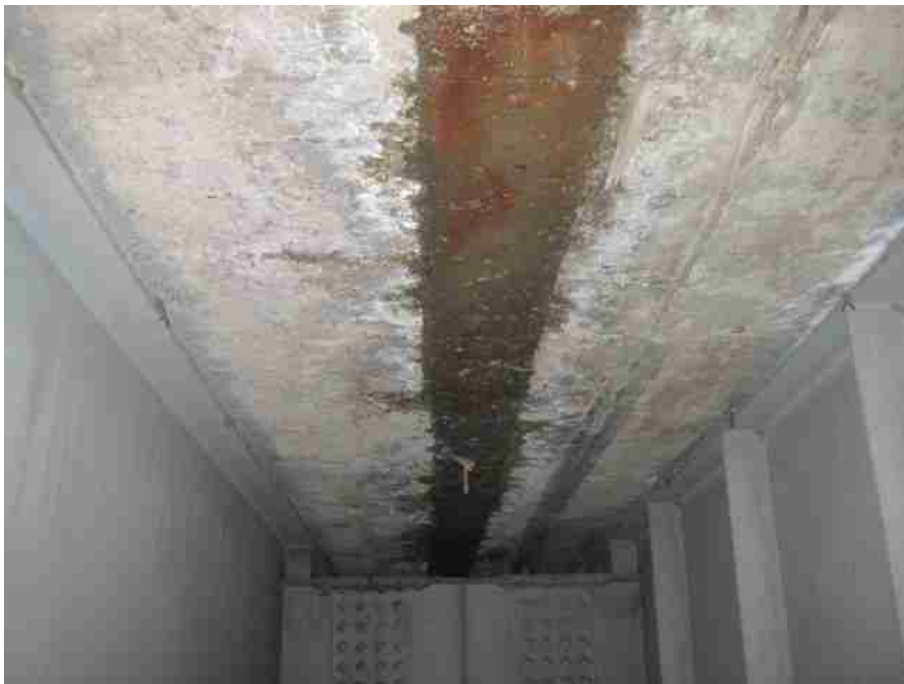
바닥판하면(S1, G27~G28)
재료분리 및 누수(A=1.0×10.0)

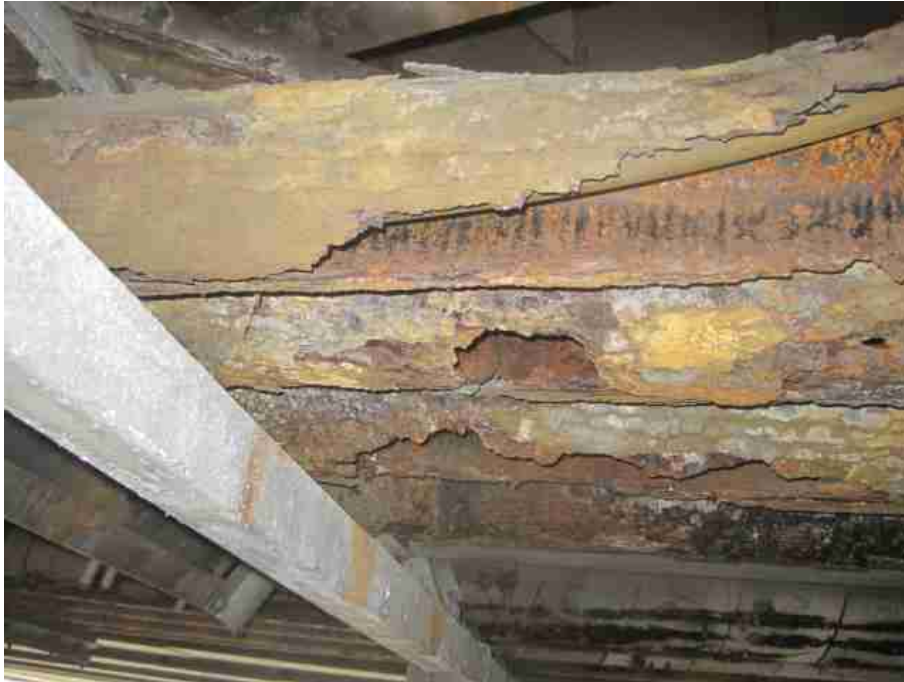
바닥판하면 (S1, G35~G36)
전선관로 보호관 부식

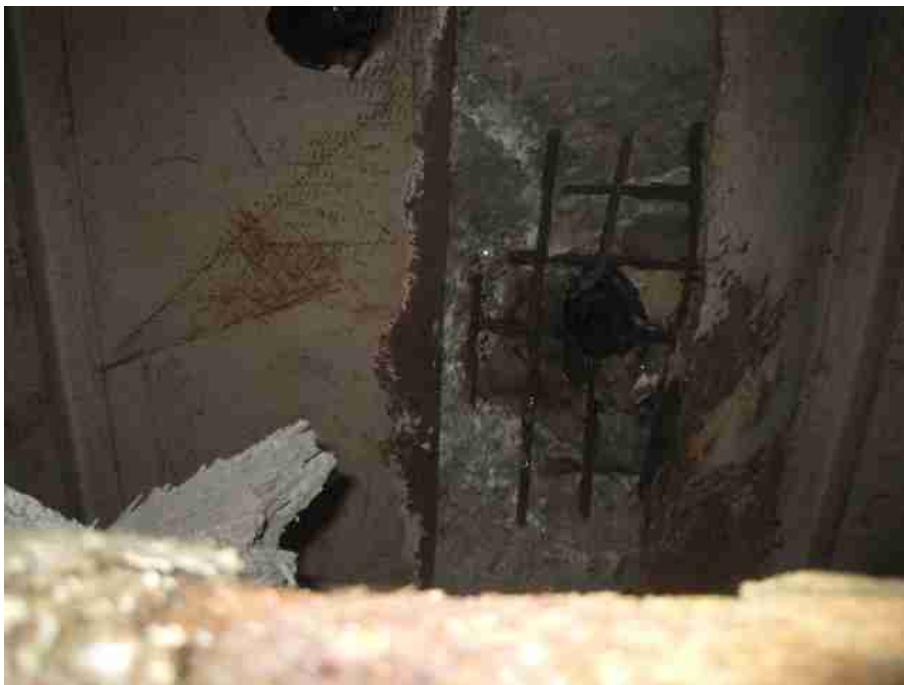
바닥판하면 (S1, G35~G36)
철근노출 및 강판 변형

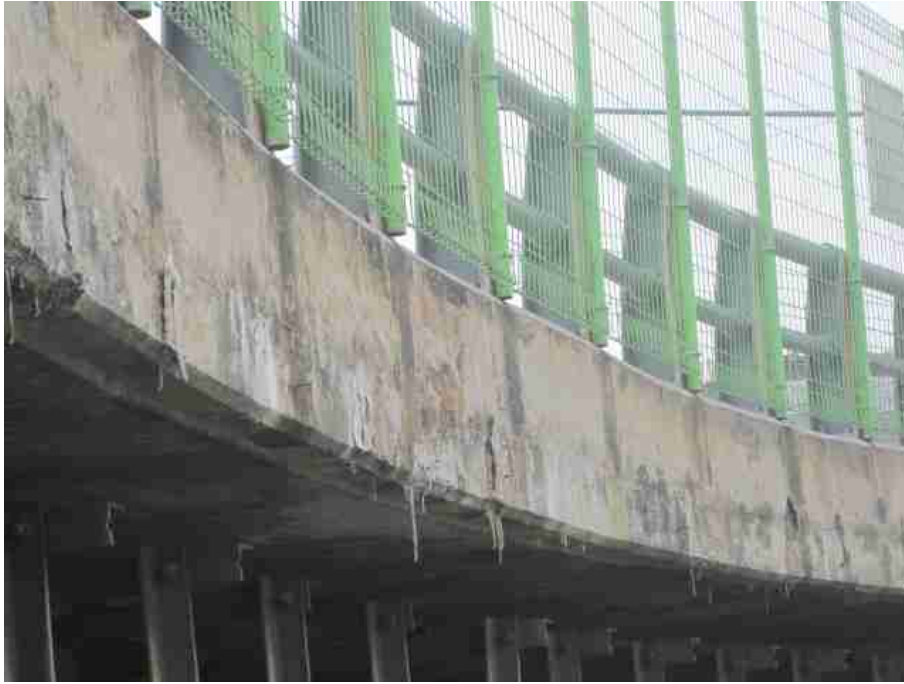
바닥판측면 (S1, 켄틸레버 양측)
표면열화 및 백태

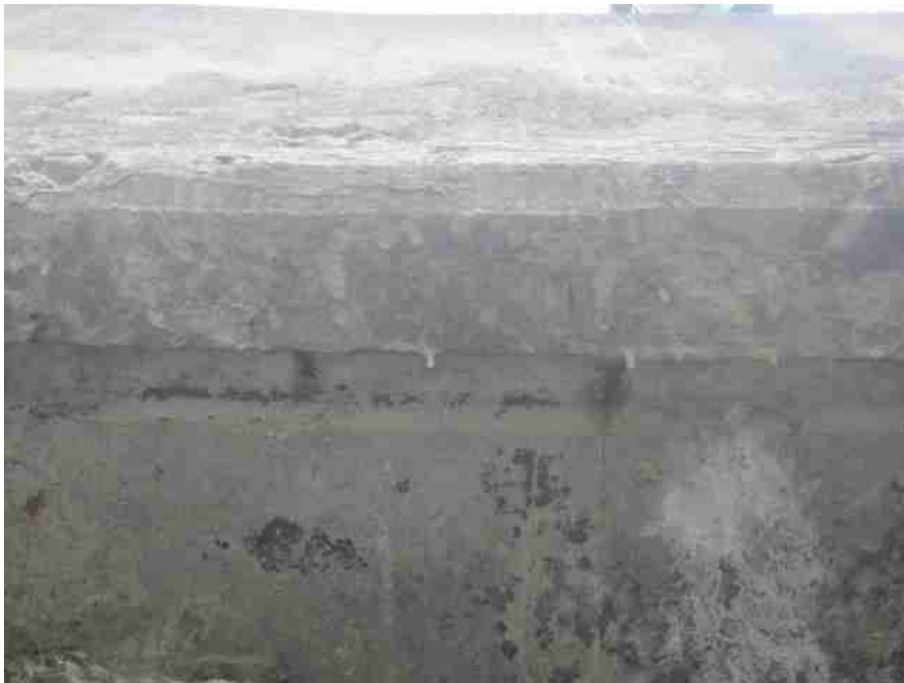
바닥판하면 (S1, 켄틸레버, 오류측)
철근노출(노치)

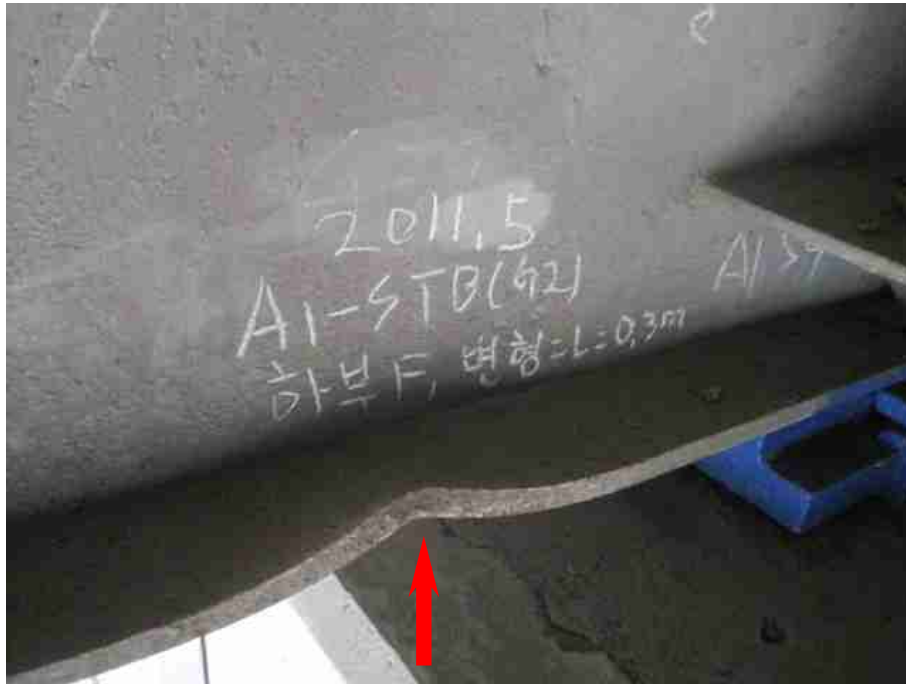
Steel Box 외부(S1, G2)
하부플렌지 변형(L=0.3m)

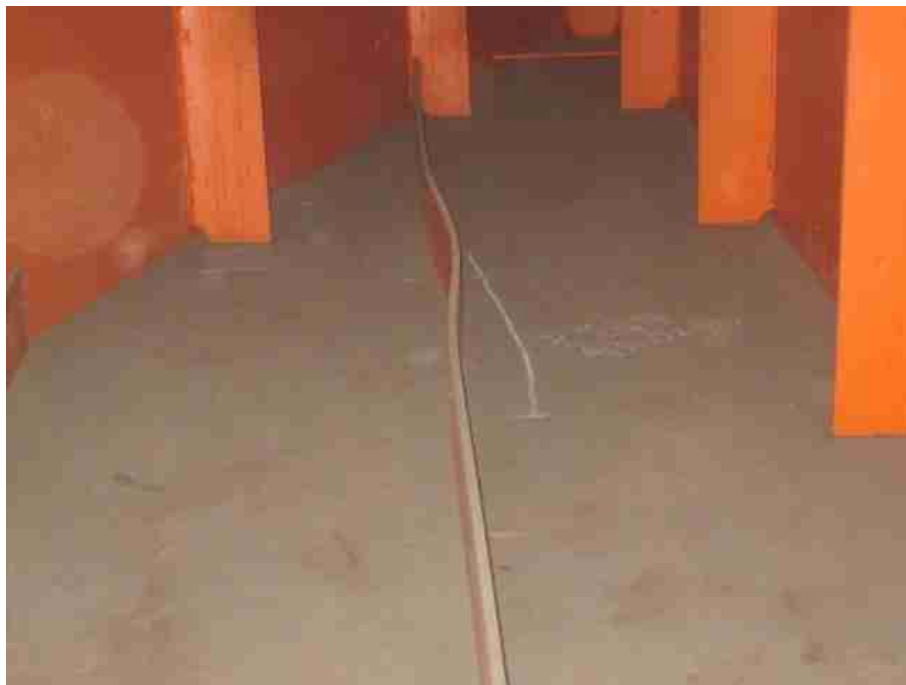
Steel Box 내부(S1, G6, 하부플렌지)
종리브 변형(L=0.8m)

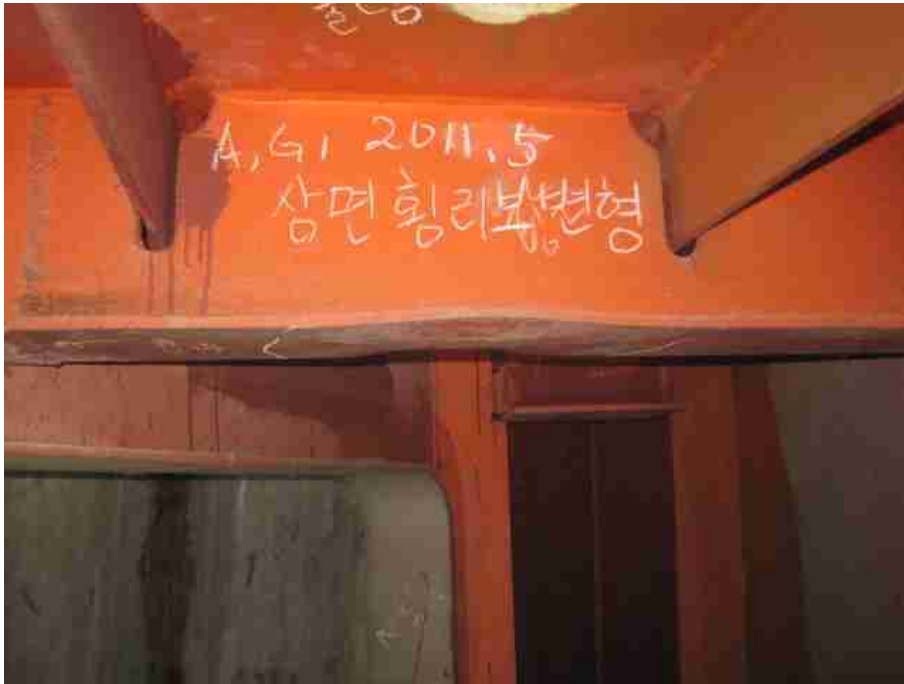
Steel Box 내부(S1, G1, 상부플랜지)
횡리브 변형(L=0.3m)

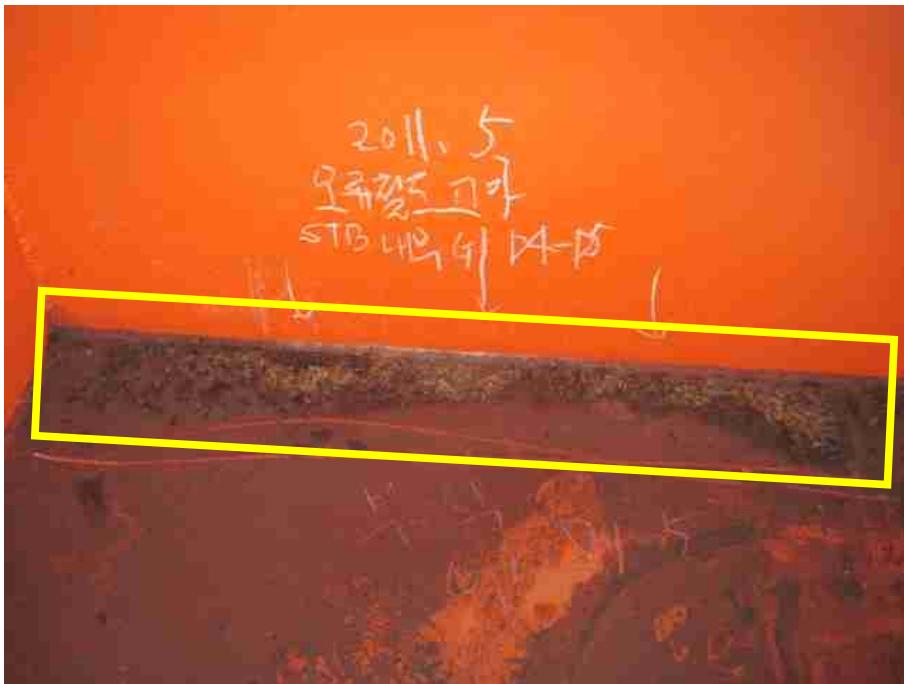
Steel Box 내부(S1, G1, D4~D5)
강재부식(하부플랜지)

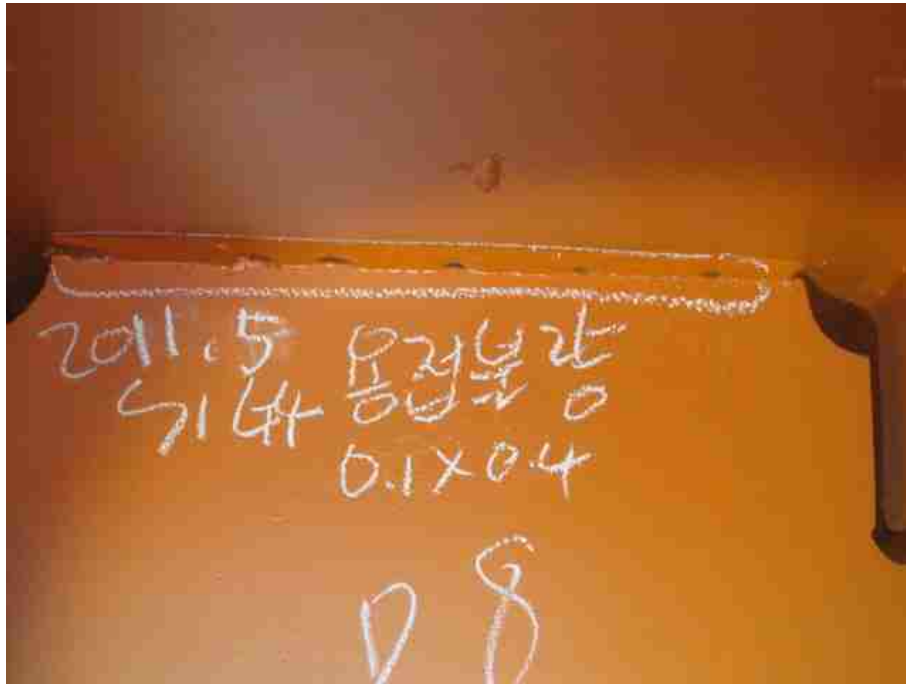
Steel Box 내부(G4, D8)
용접블랑(L=0.4m)

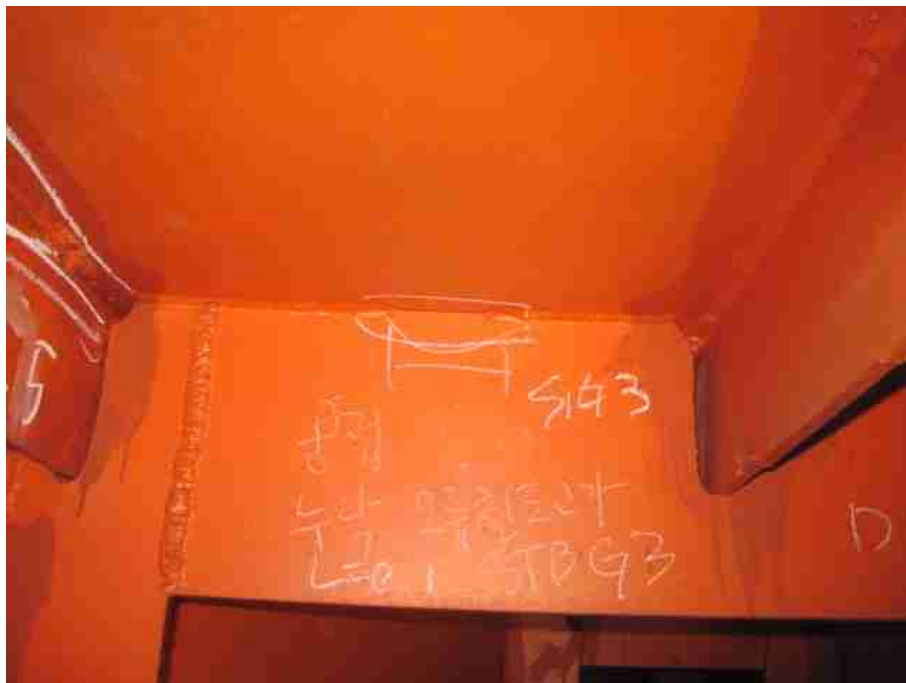
Steel Box 내부(G3, 상부플랜지)
용접누락(L=0.1m)

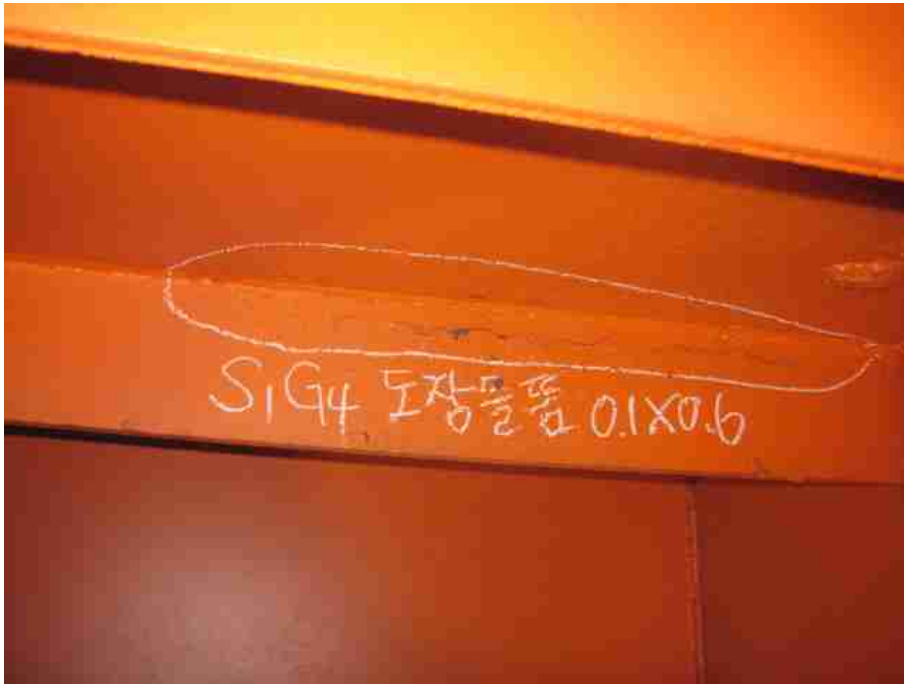
Steel Box 내부(G4, 상부플랜지)
도장들뜸(A=0.1m×0.6m)

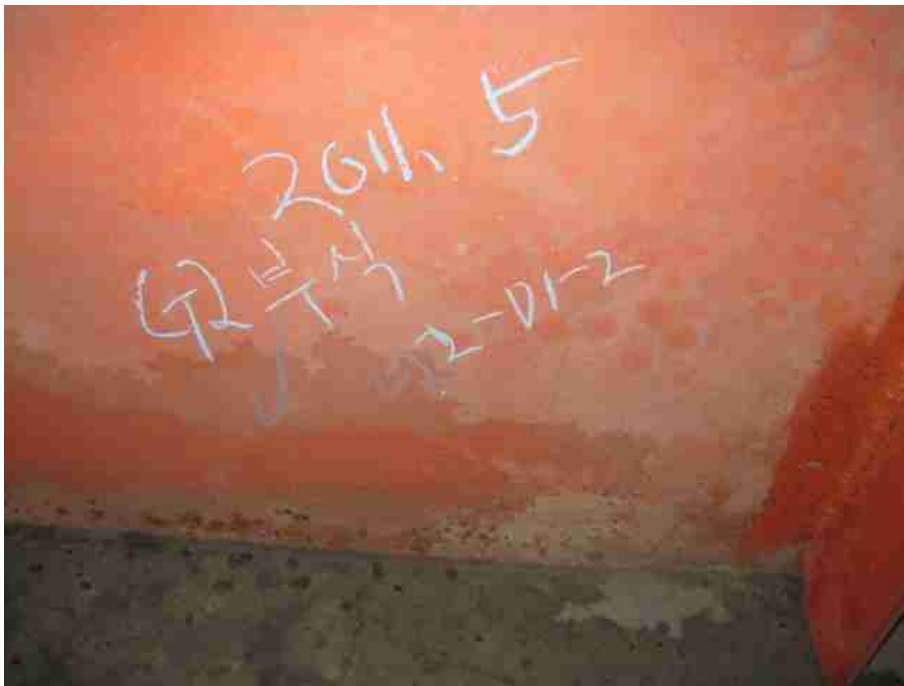
Steel Box 내부(G2, 우측복부)
강재부식(A=0.2m×1.0m)

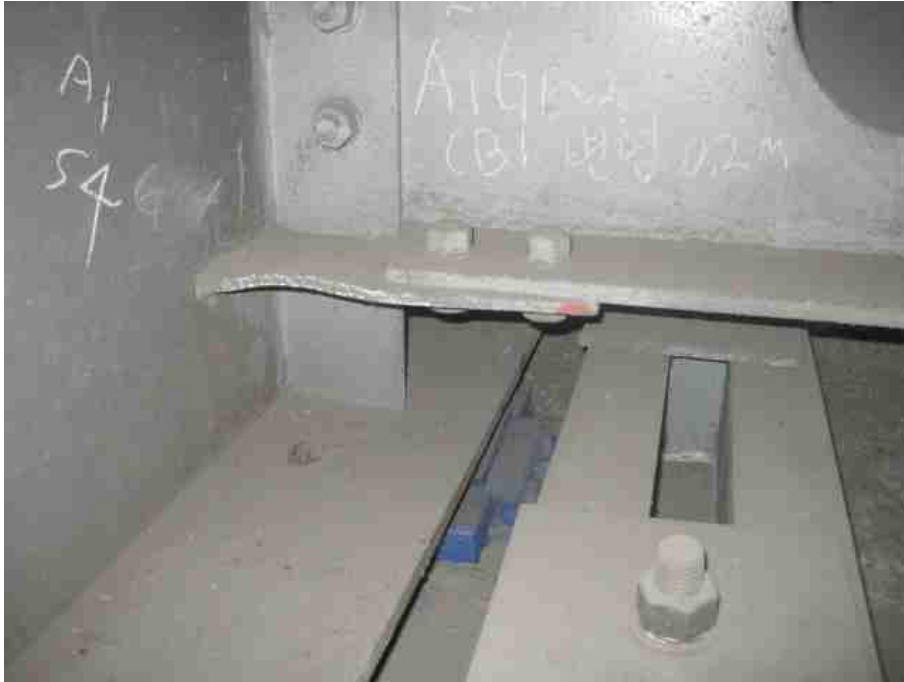
Steel Plate(S1, G2 가로보)
강재변형 (L=0.2m)

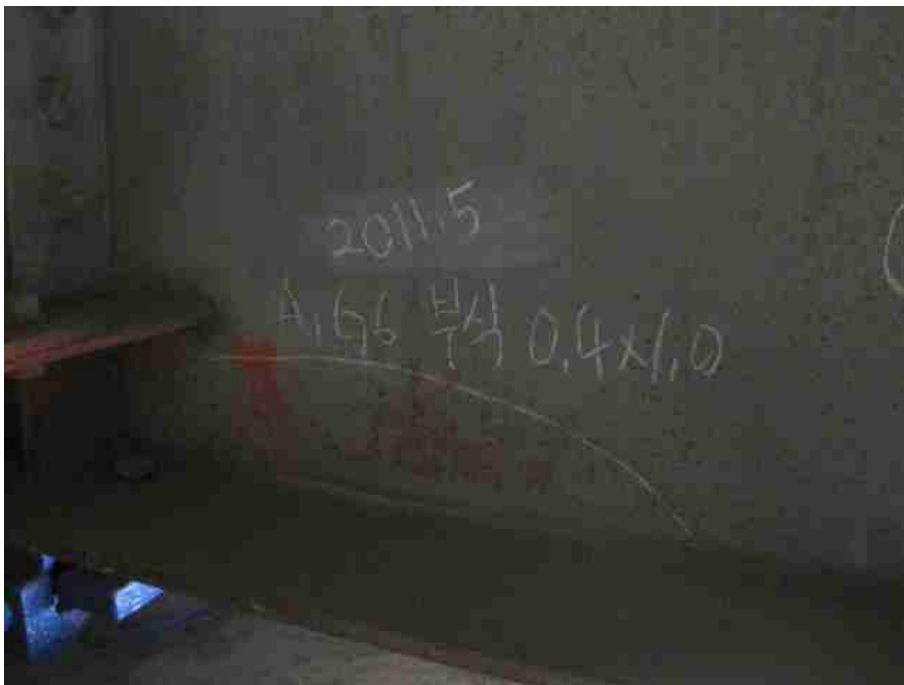
Steel Plate(S1, G6 주형)
강재부식 (A=0.4m×1.0m)

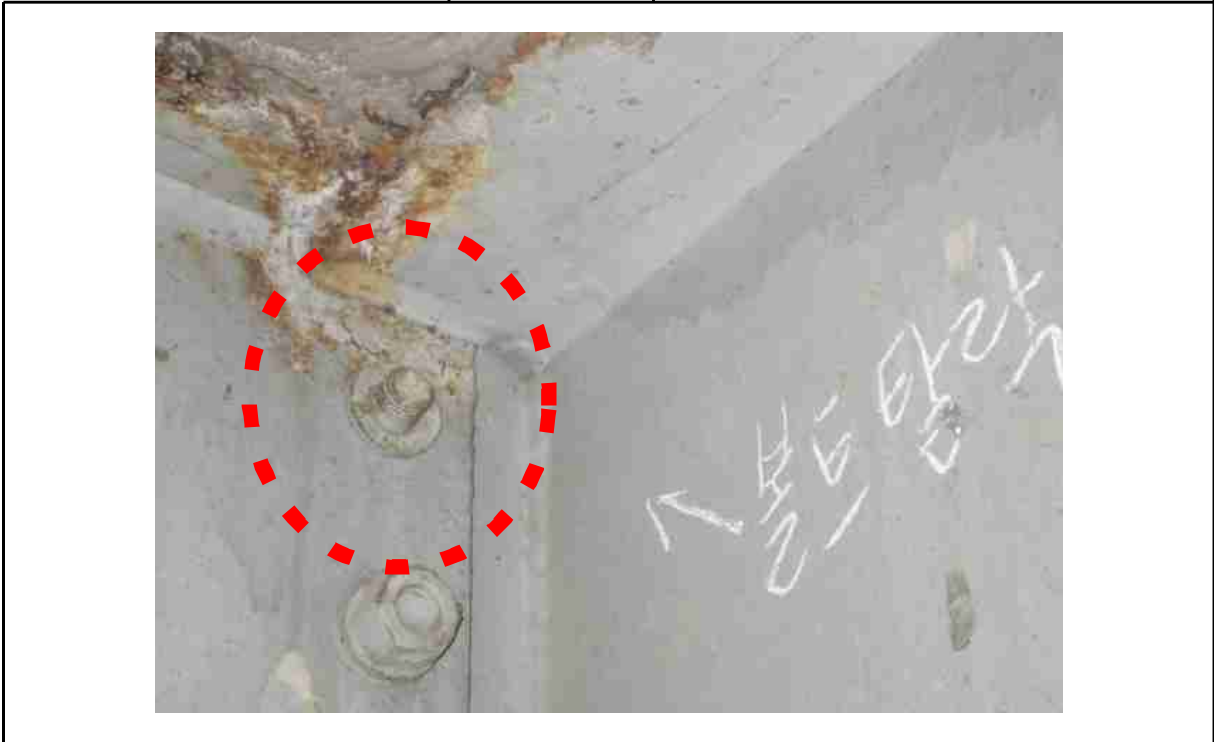
사진설명	Steel Plate(S1, G27 주형) Bolt 탈락(1EA)
------	---

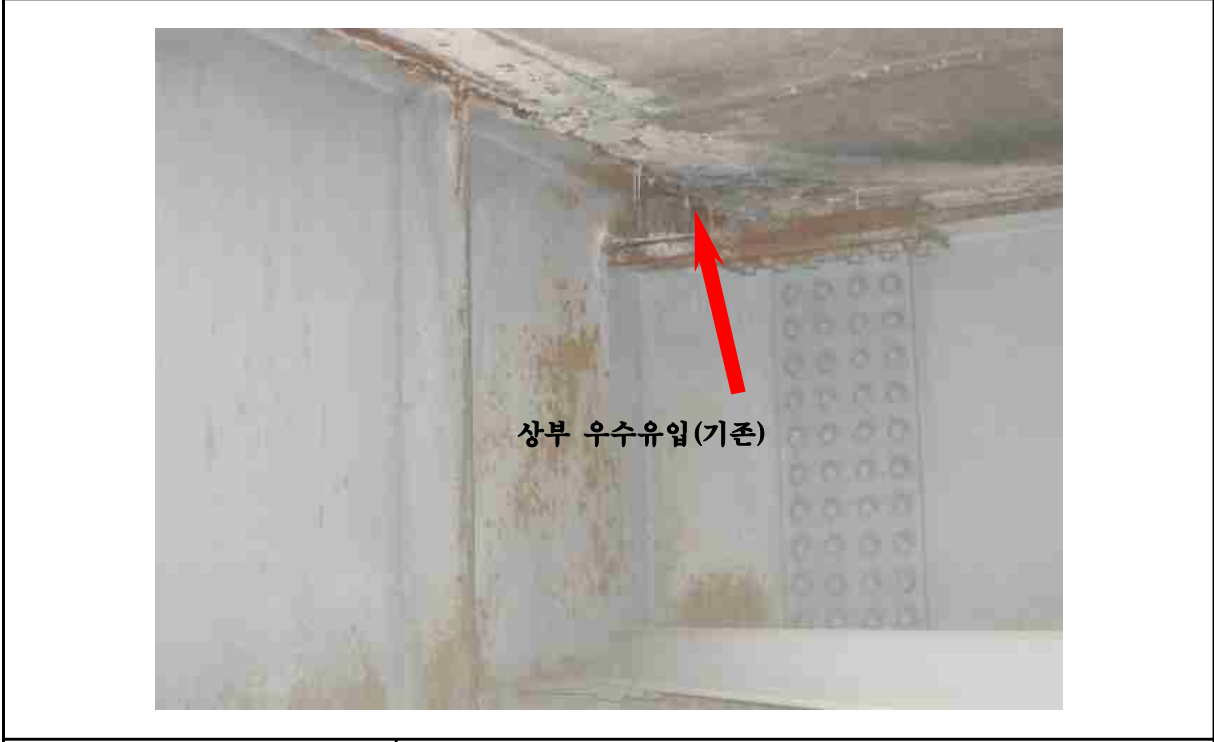
사진설명	Steel Plate(S1, G43 A2측) 강재부식(A=1.0m×1.2m)
------	---
