서울교외 2개소 정밀점검용역 및 집수정 도면복원용역

사 진 칩

【오류철도고가】

2011. 8.

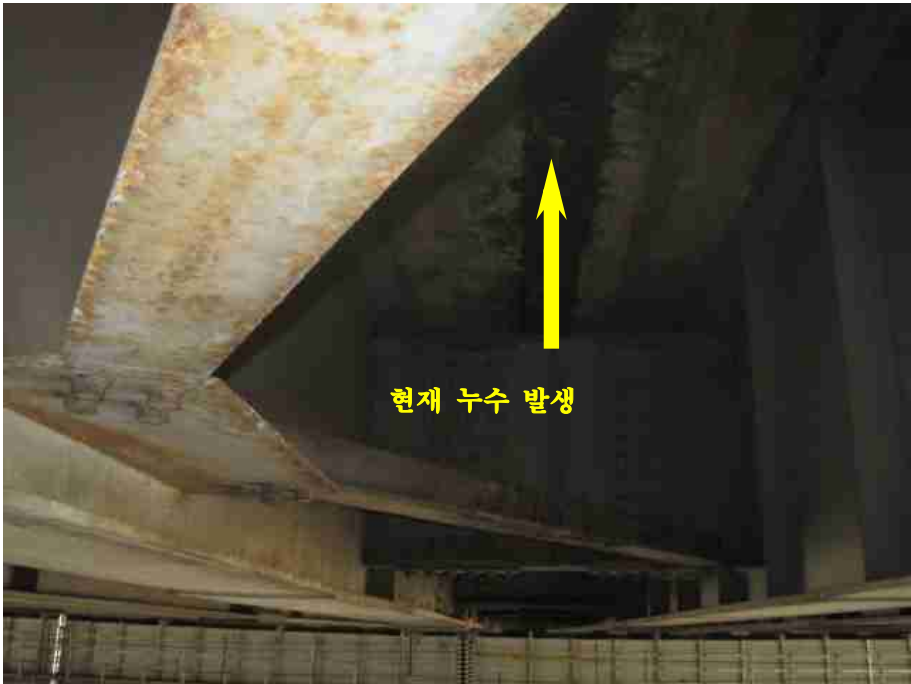
사진설명	브레이싱(S1, G27~G28) 강재부식(A=0.5m×2.0m)
------	--

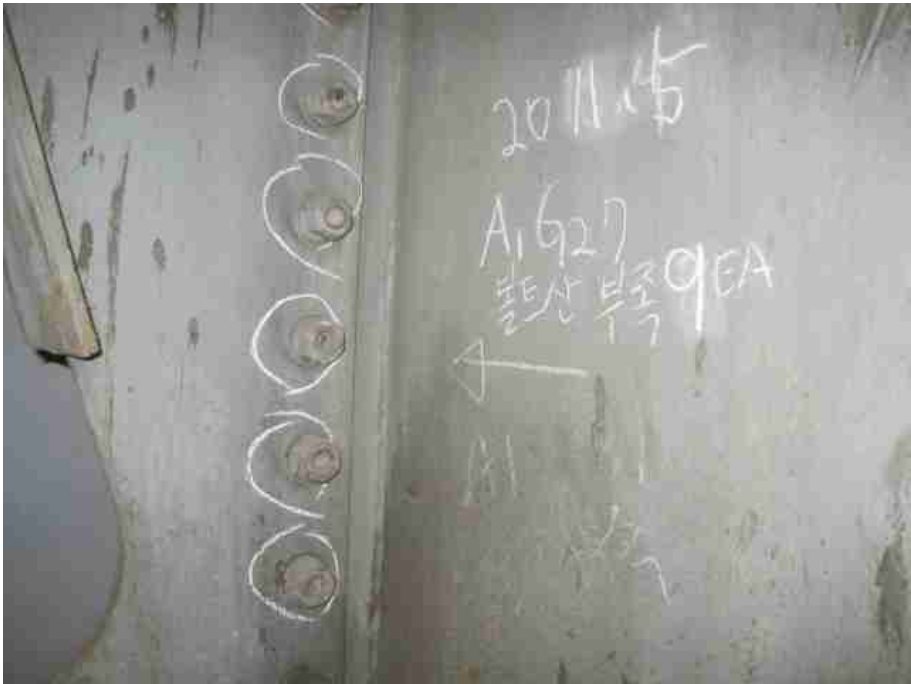
사진설명	가로보(S1, G27, A1측) 볼트길이부족 및 너트 탈락
------	-------------------------------------

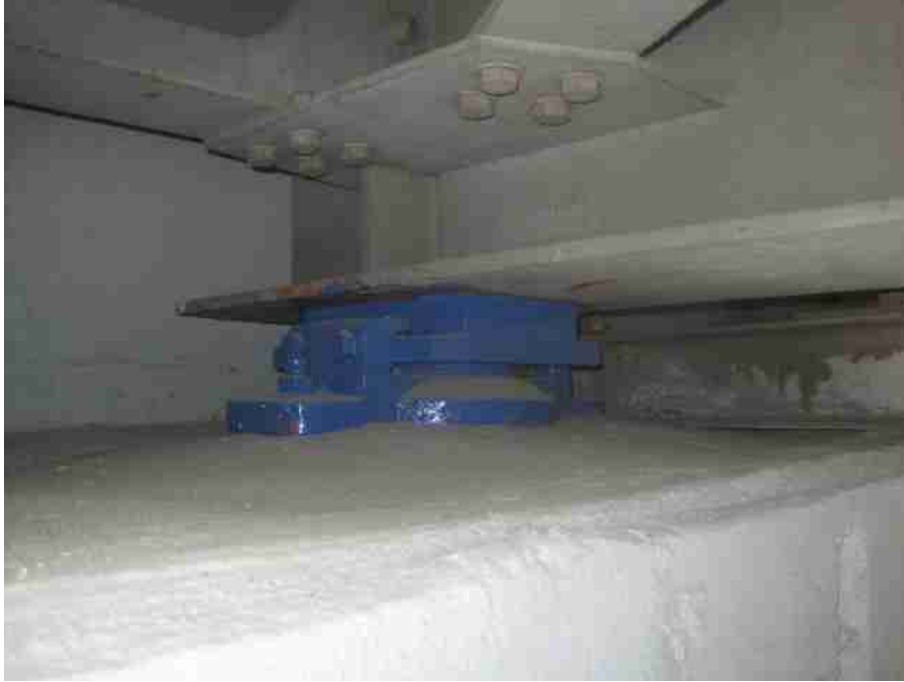
교량받침 (A1)
고력황동판 받침 전경

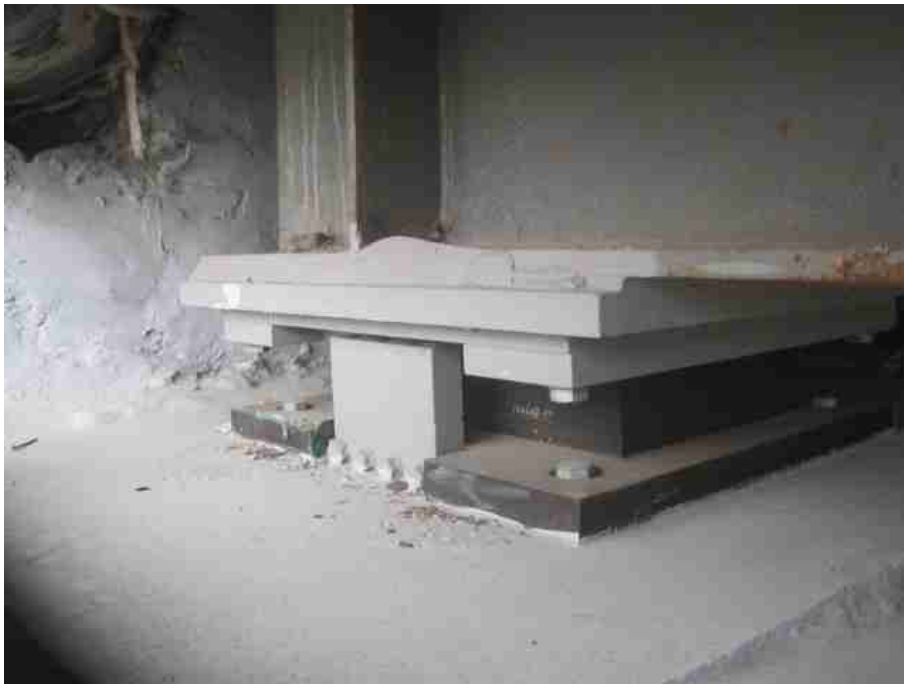
교량받침 (A2)
탄성받침판 받침 전경

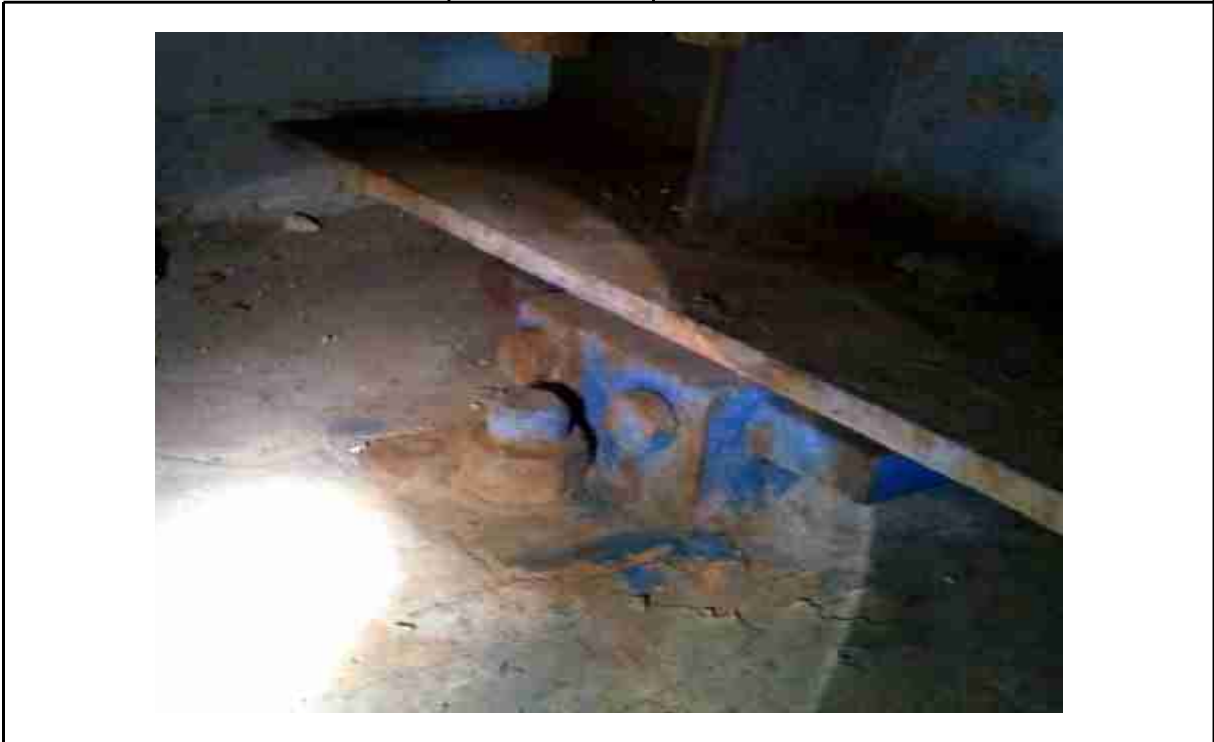
사진설명	교량받침 (A1) 받침부식 (A=0.5m×0.5m)
------	---------------------------------

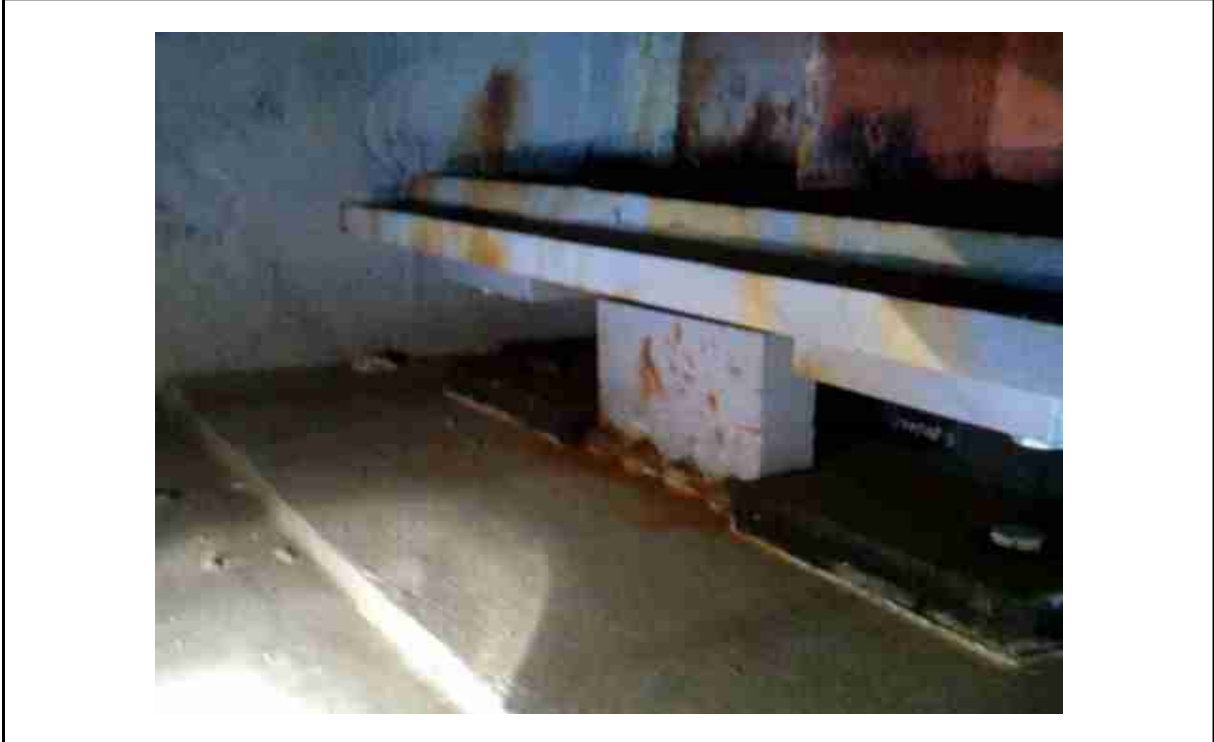
사진설명	교량받침 (A2) 받침부식 (A=0.5m×0.5m)
------	---------------------------------

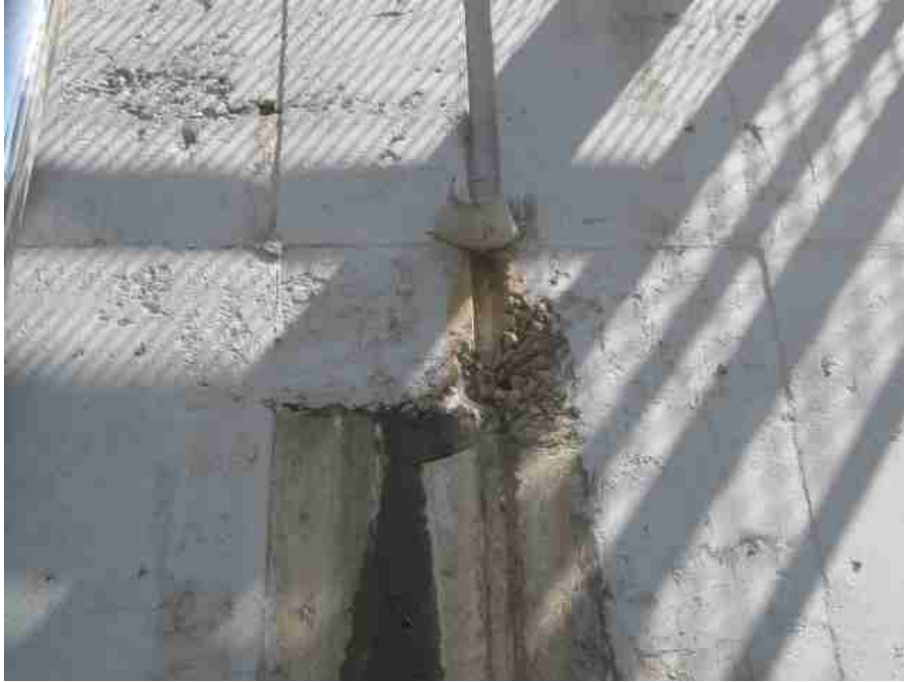
교대 벽체 (A1)
재료분리 및 누수(A=0.2m×3.0m)

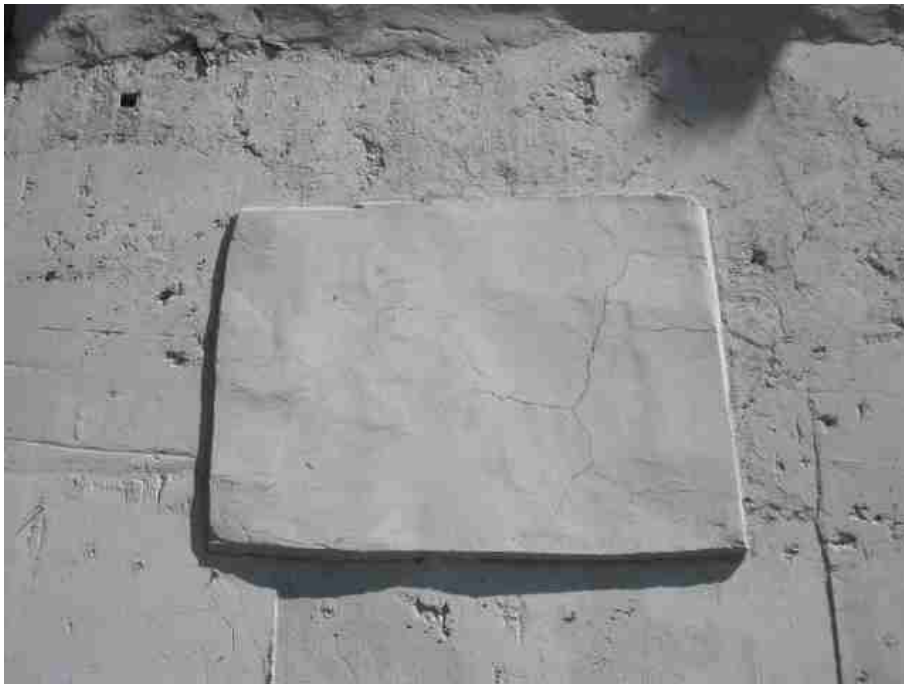
교대 벽체 (A1)
보수부 들뜸, 갈라짐(A=0.6m×1.0m)

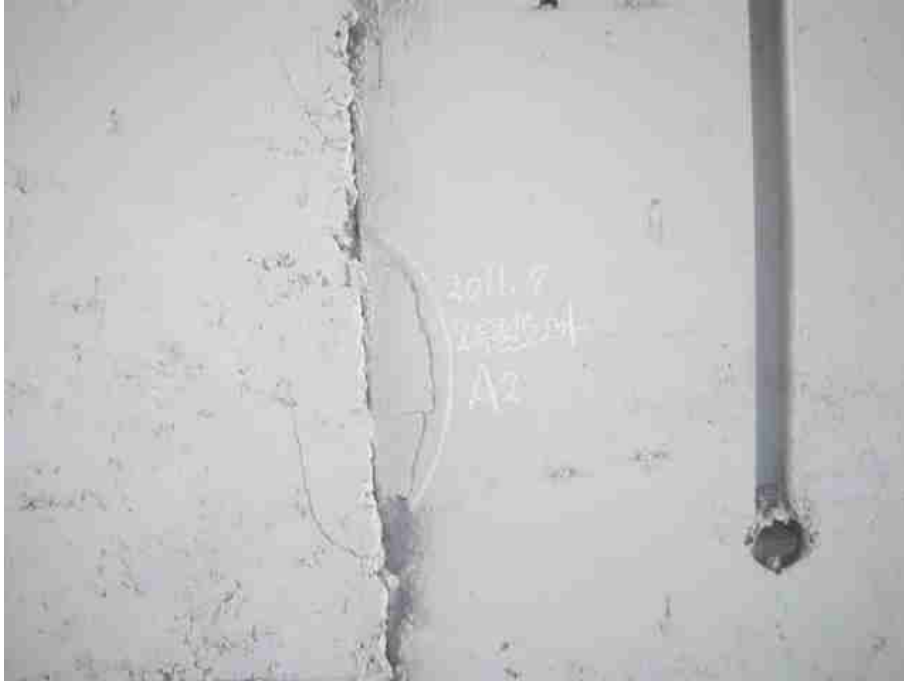
교대 시공이음부 (A2)
콘크리트박리, 박락(A=0.2m×3.0m)

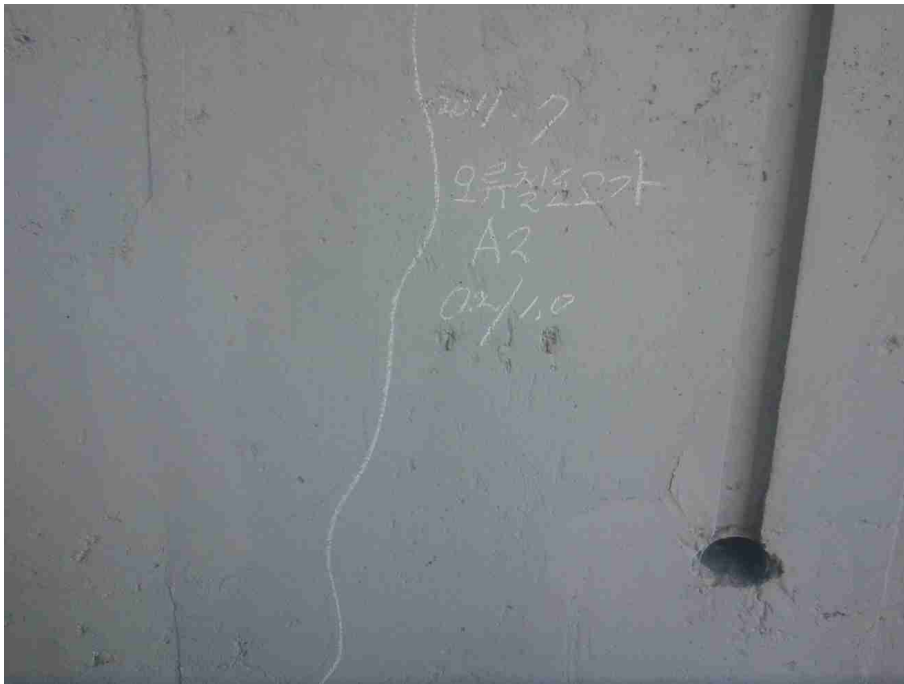
교대벽체 (A2)
균열(c/w=0.2mm, L=1.0M)

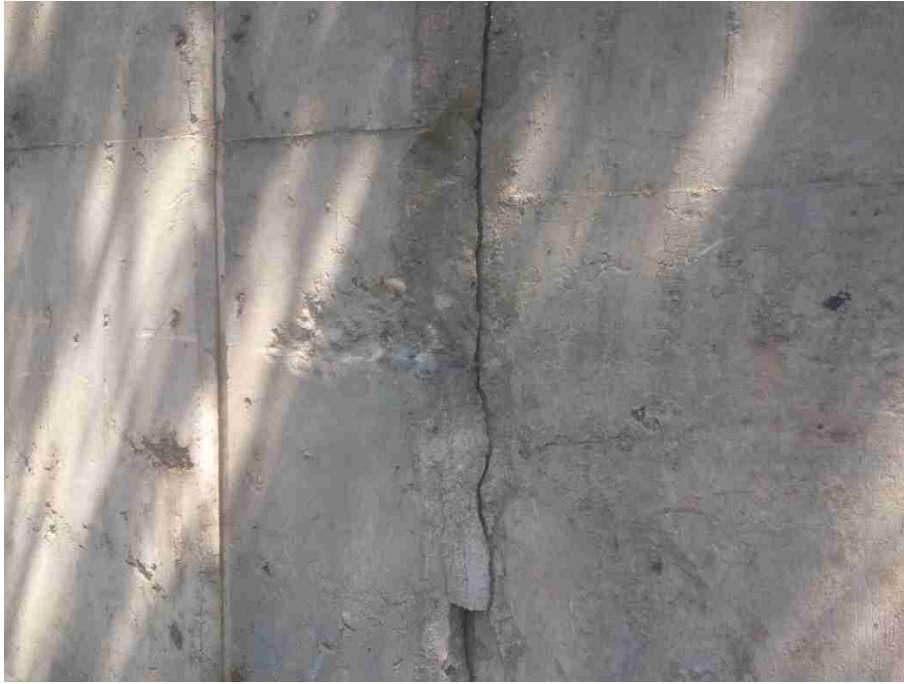
옹벽벽체(A1측)
콘크리트 파손(A=0.2m×0.3m)

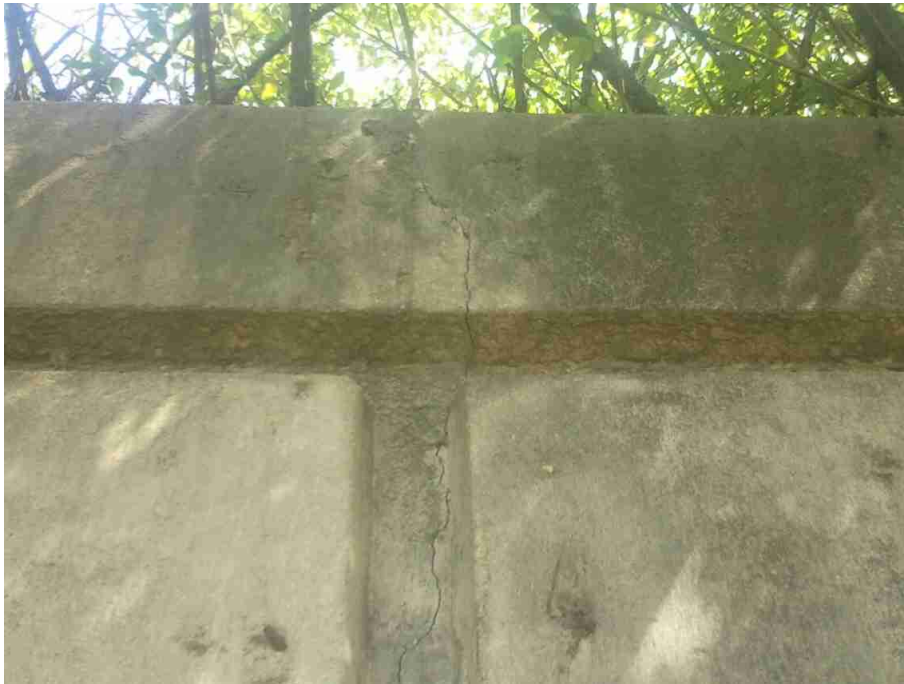
옹벽벽체(A2측)
균열(c/w=1.0mm, L=2.5M)
