서울교외 2개소 정밀점검용역 및 접수정 도면복원용역

사 진 칩

【오금교동측지하차도】

2011. 8.

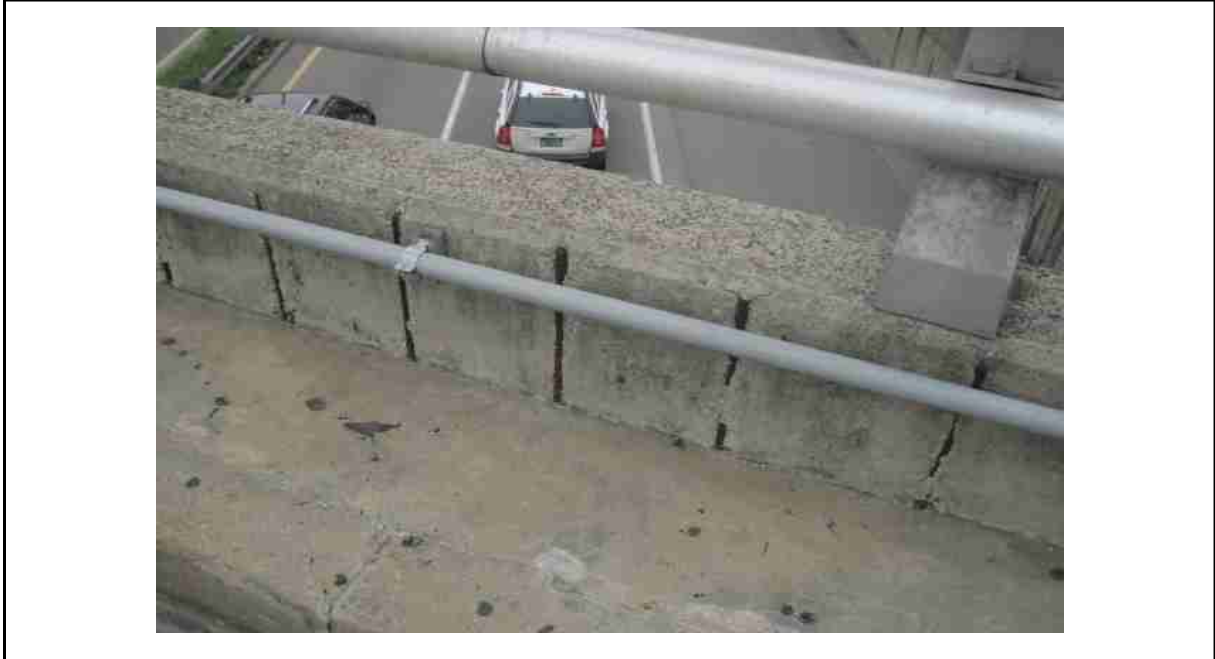
사진설명	지하차도 상부(난간벽) 철근노출(A=0.4m×22.0m)
------	------------------------------------

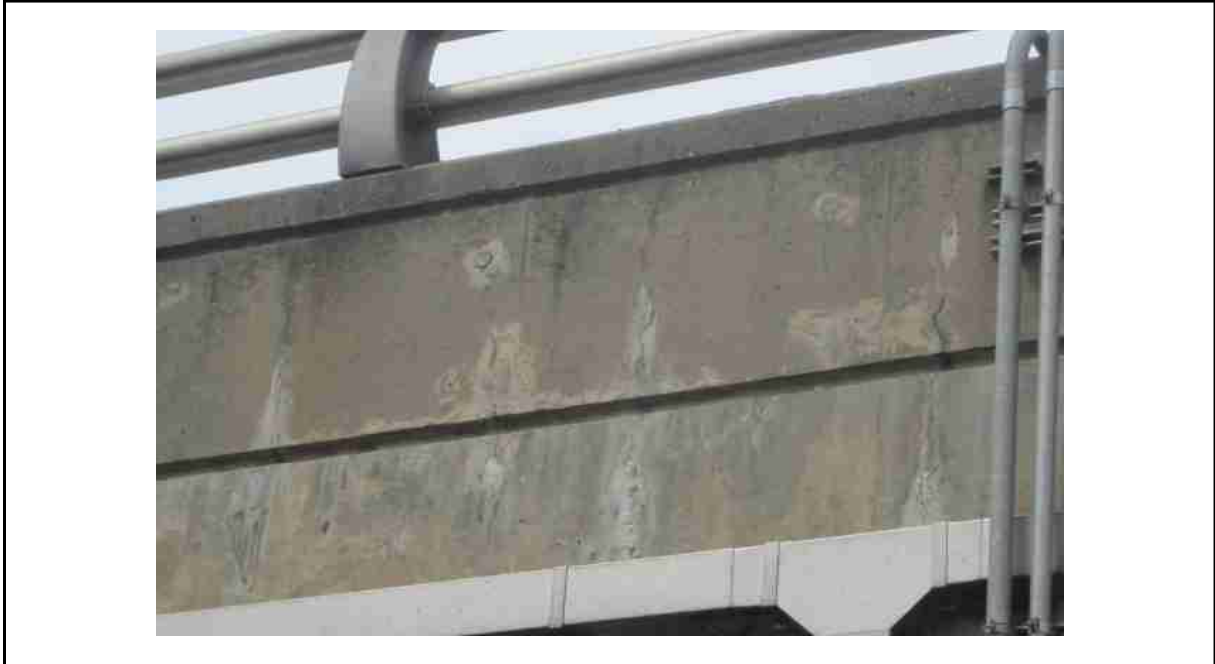
사진설명	지하차도 진출입 마감면 균열 및 균열부백태
------	----------------------------

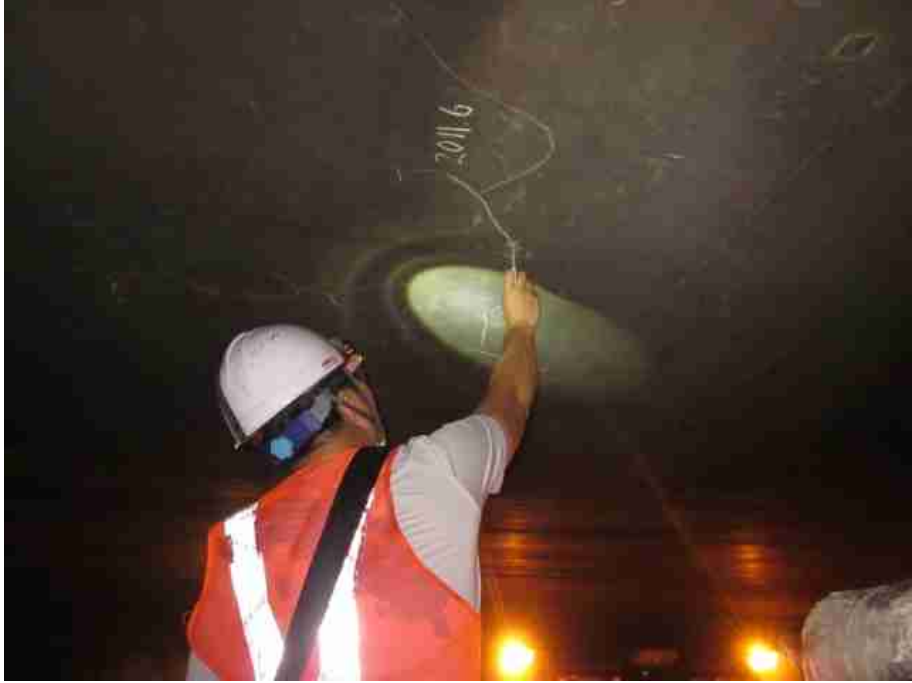
사진설명	상부슬래브 하면(STA.0+182) 균열(c/w=0.3mm미만) (1)
------	--

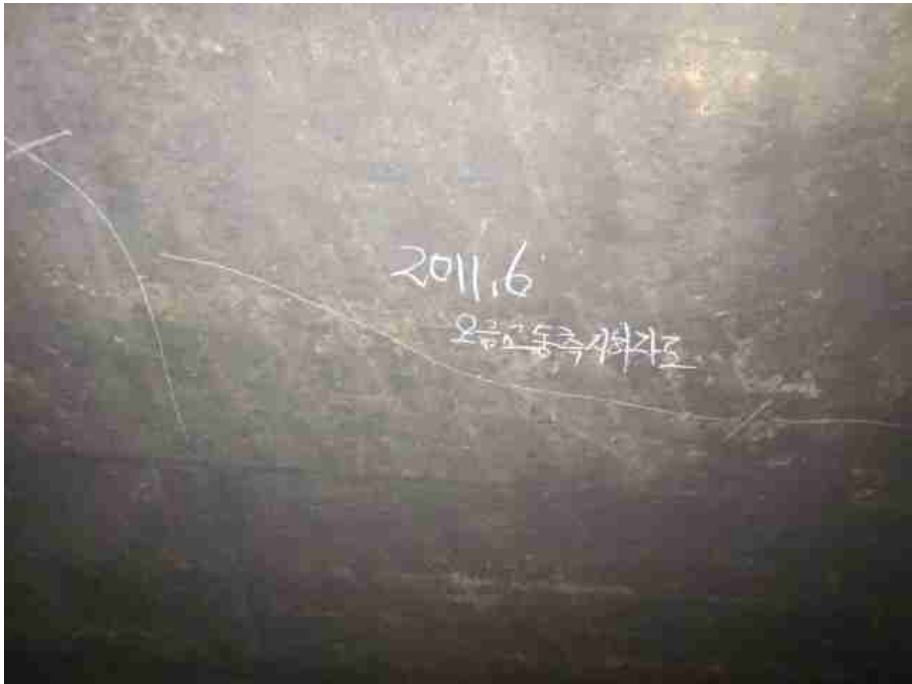
사진설명	상부슬래브 하면(STA.0+182) 균열(c/w=0.3mm미만) (2)
------	--

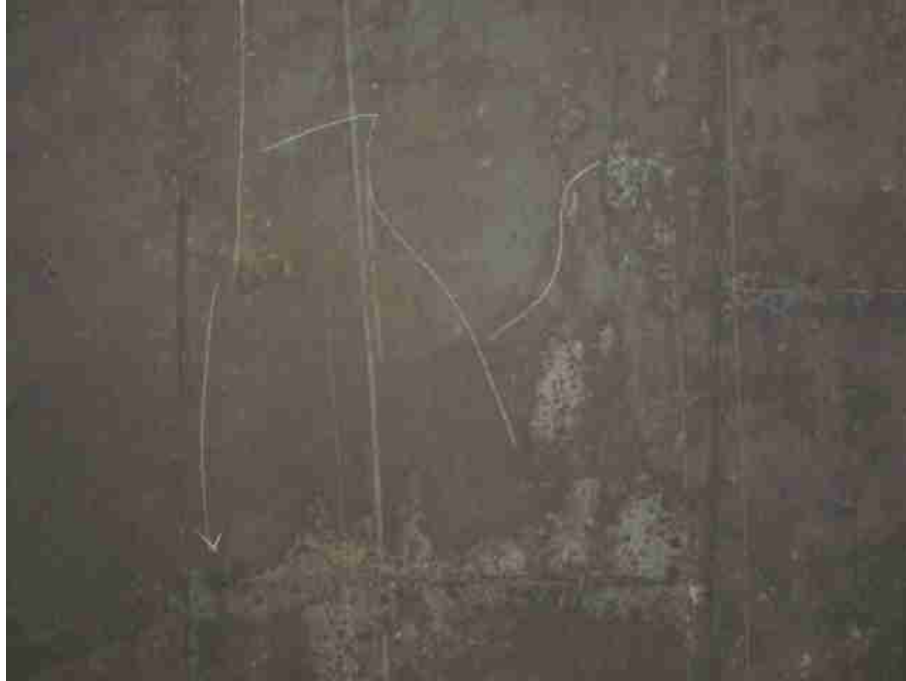
상부슬래브 하면 (STA.0+152)
균열 (c/w=0.3mm이상) (1)

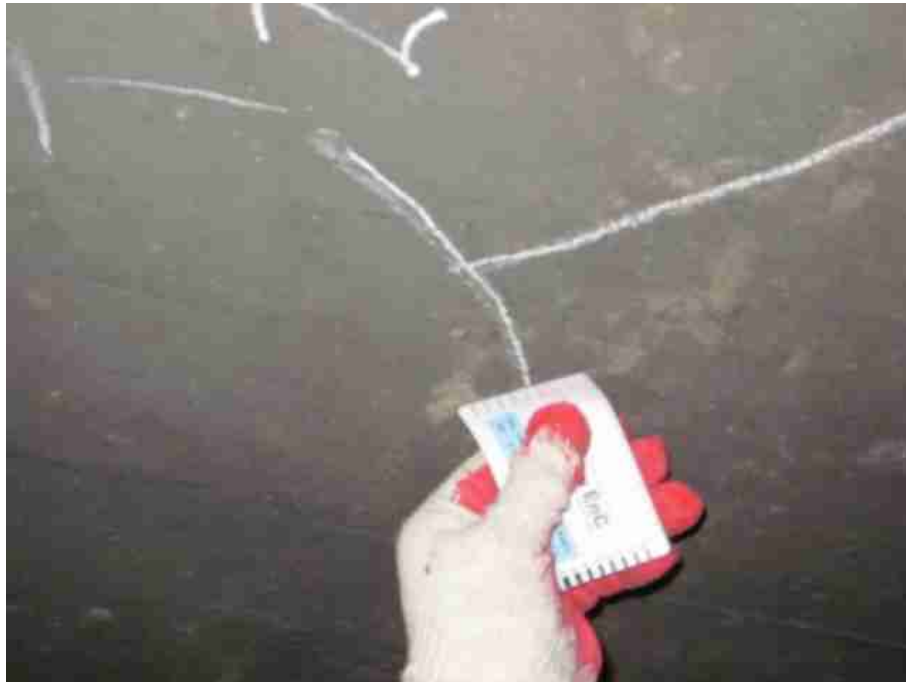
상부슬래브 하면 (STA.0+152)
균열 (c/w=0.3mm이상) (2)

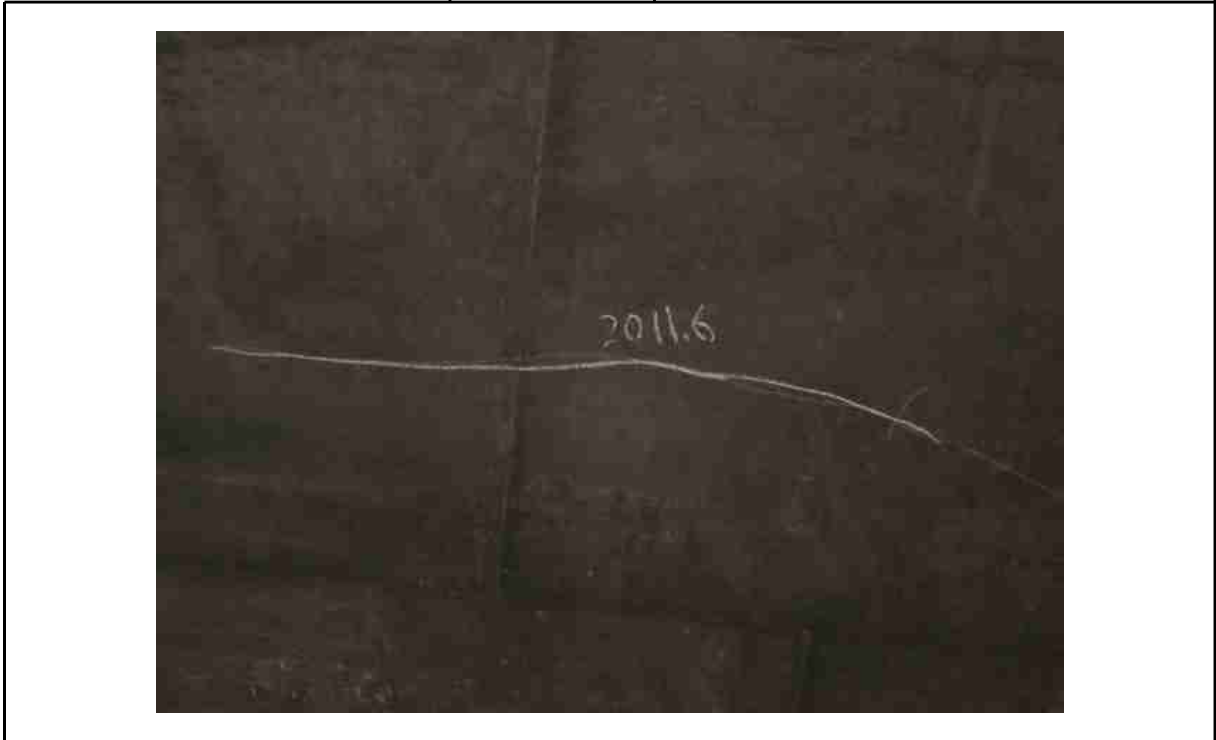
사진설명	상부슬래브 하면 (STA.0+174) 균열 (c/w=0.2mm미만)
------	--

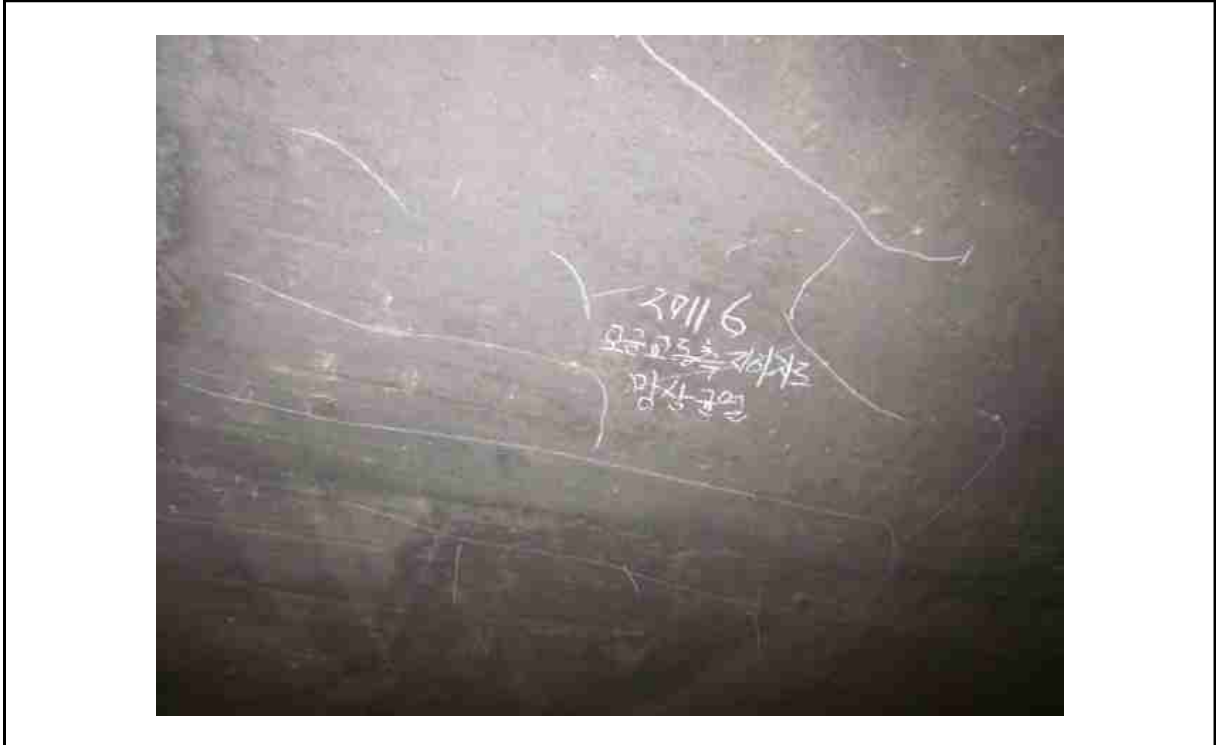
사진설명	상부슬래브 하면 (STA.0+152) 망상균열 (A=1.5m×3.0m)
------	--

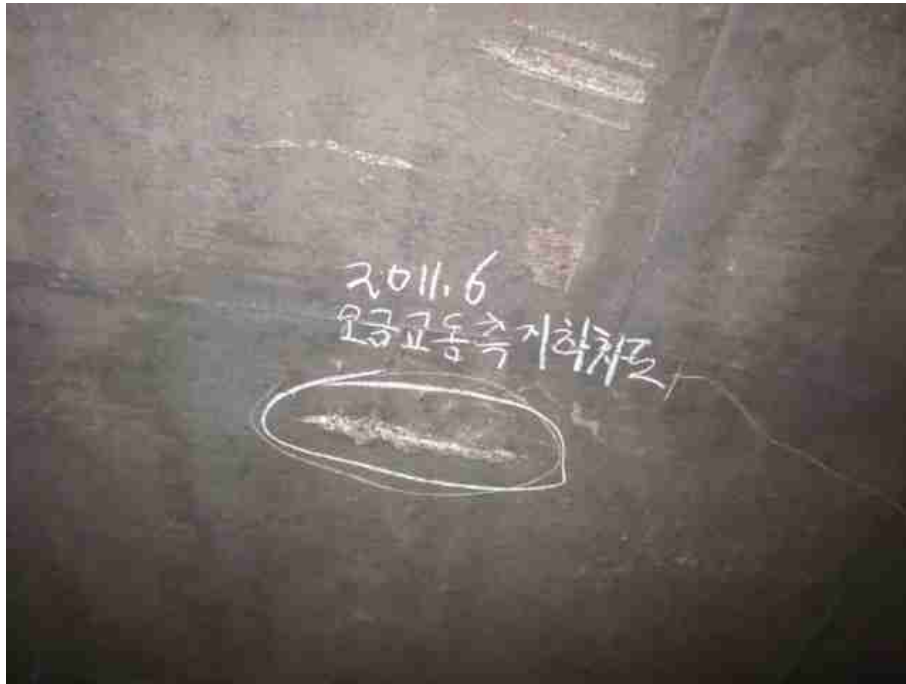
상부슬래브 하면(STA.0+160)
콘크리트 균열(A=0.3m×0.3m)

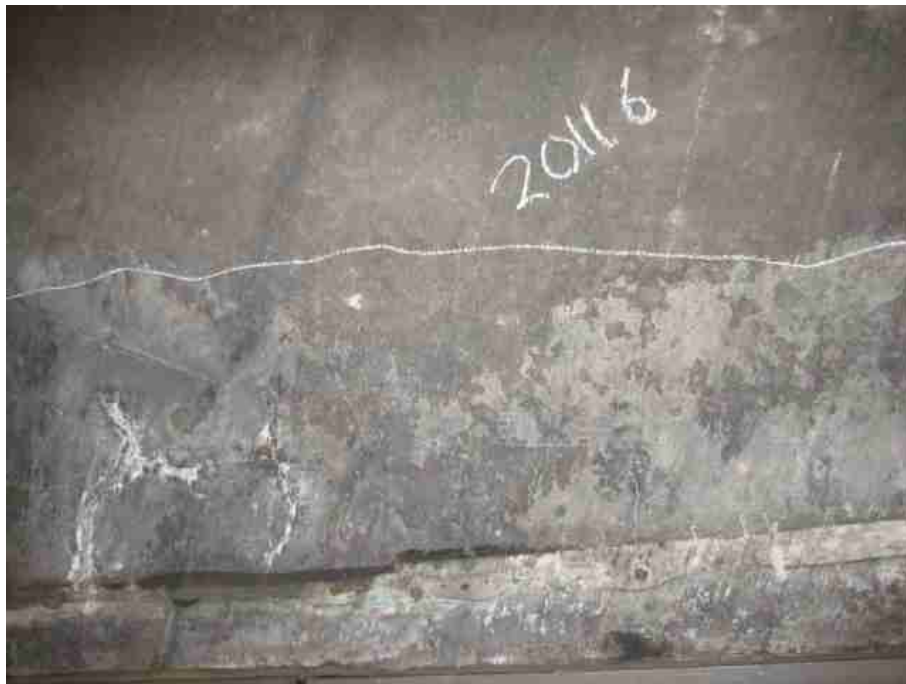
상부슬래브 하면(STA.0+167)
조인트부 주변 백태 및 열화

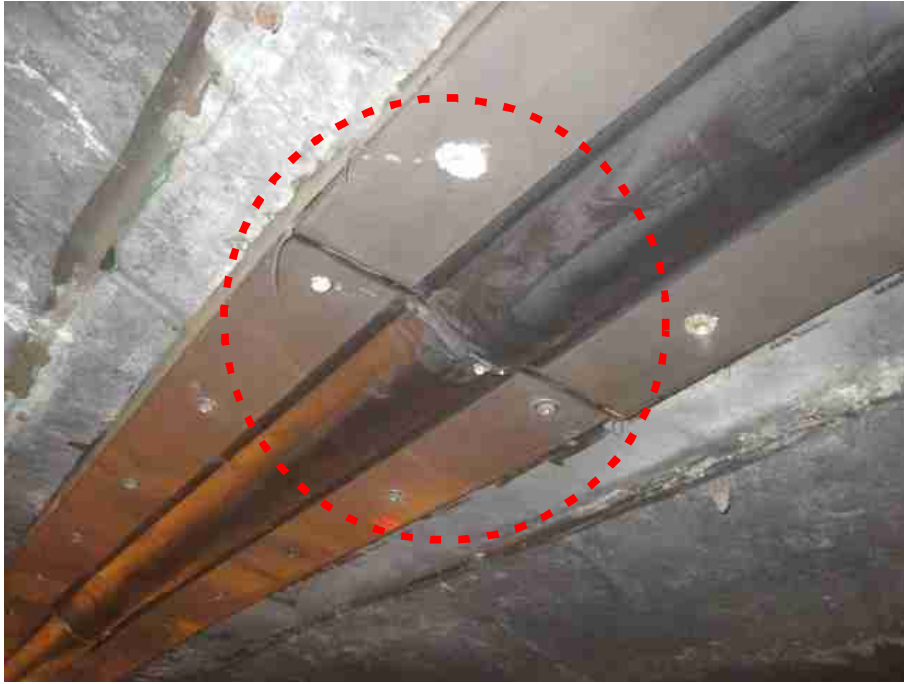
상부슬래브 하면(STA.0+167)
유도배수관 이음부 누수

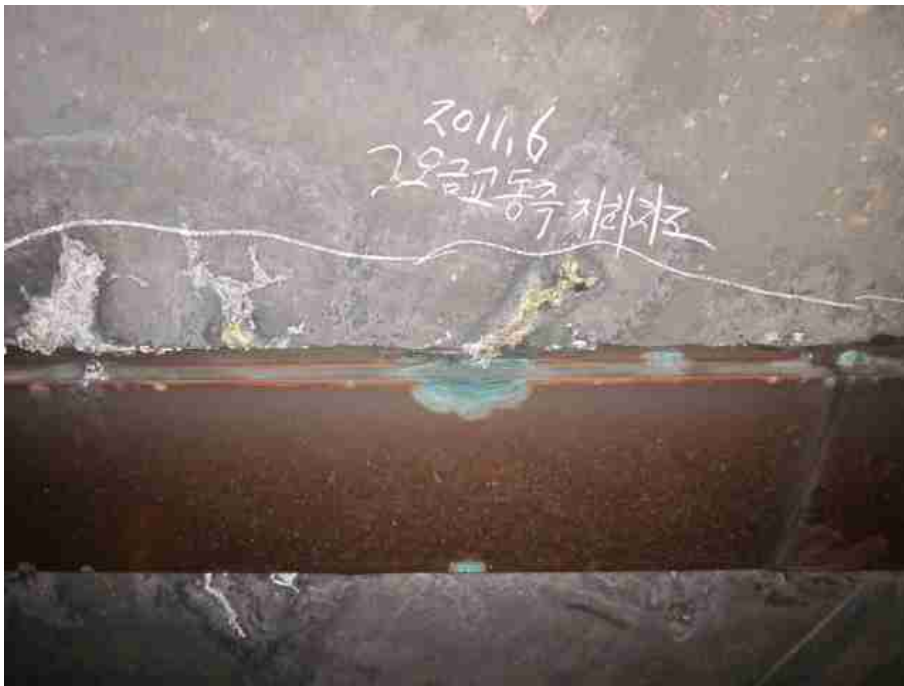
상부슬래브 하면(STA.0+167)
조인트부 주변 백태, 유도관 부식

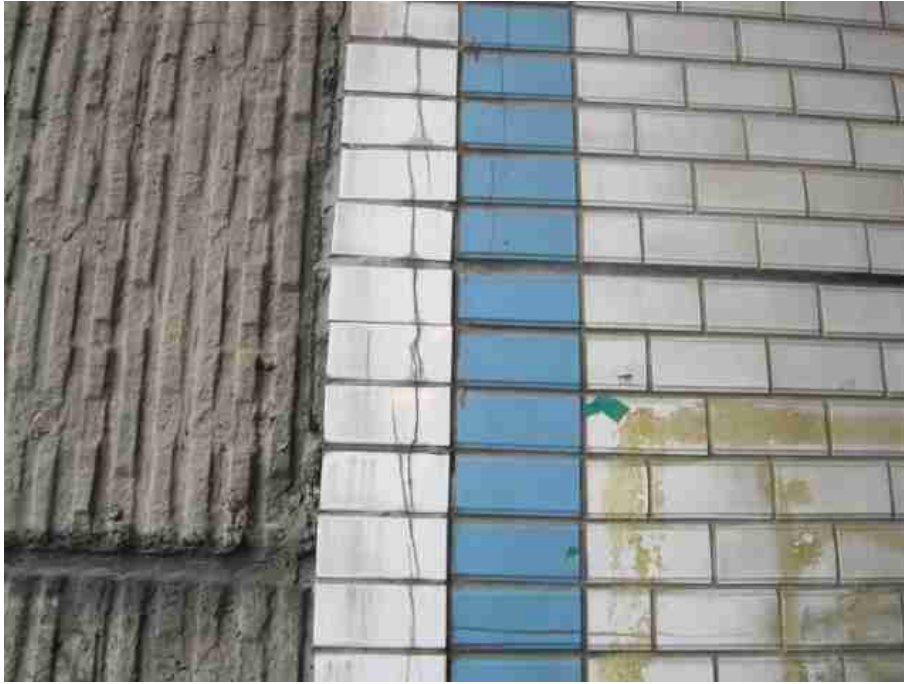
벽체(STA. 0+137, 성산방향)
타일균열(L=2.0m)

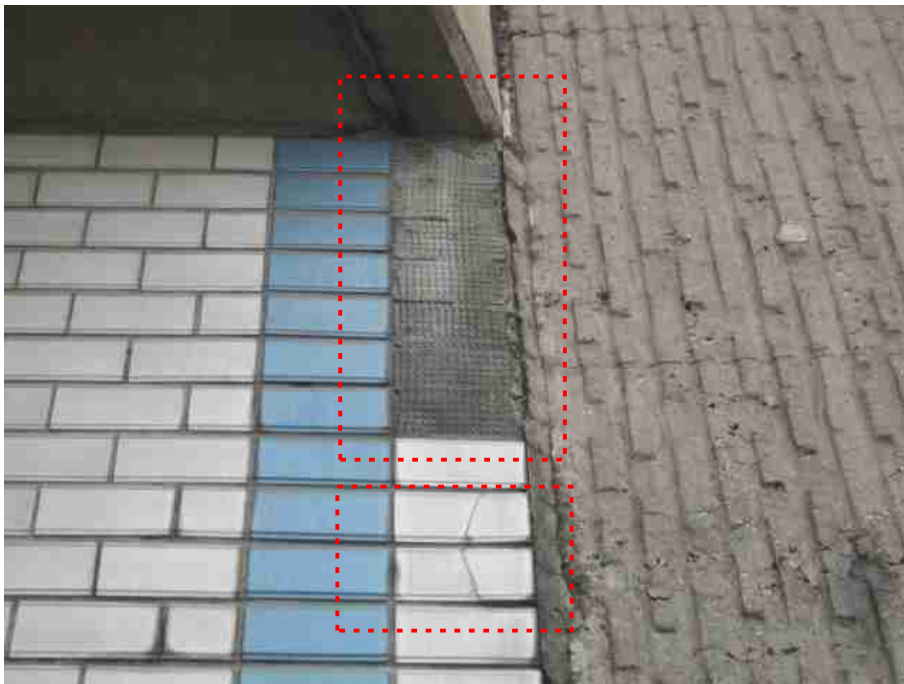
벽체(STA. 0+137, 안양방향)
타일 탈락 및 균열(9EA)

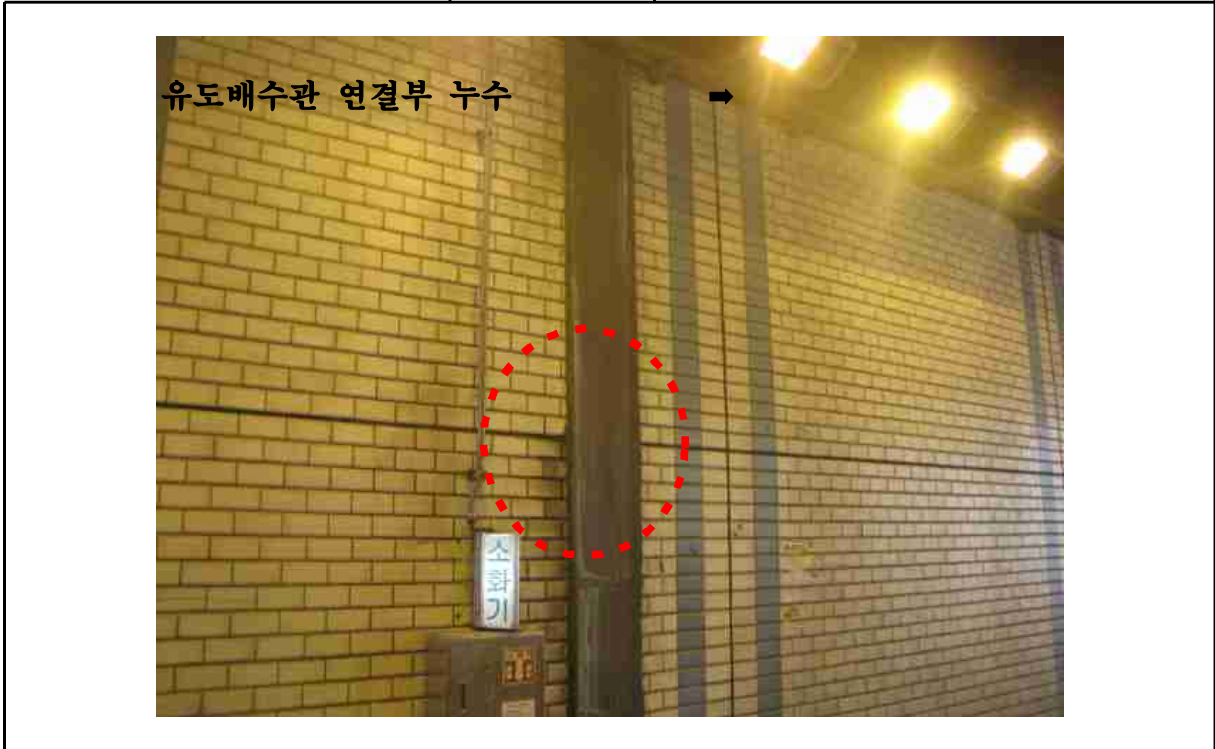
사진설명	벽체(STA. 0+167, 성산방향) 유도배수관 연결부 누수
------	--------------------------------------

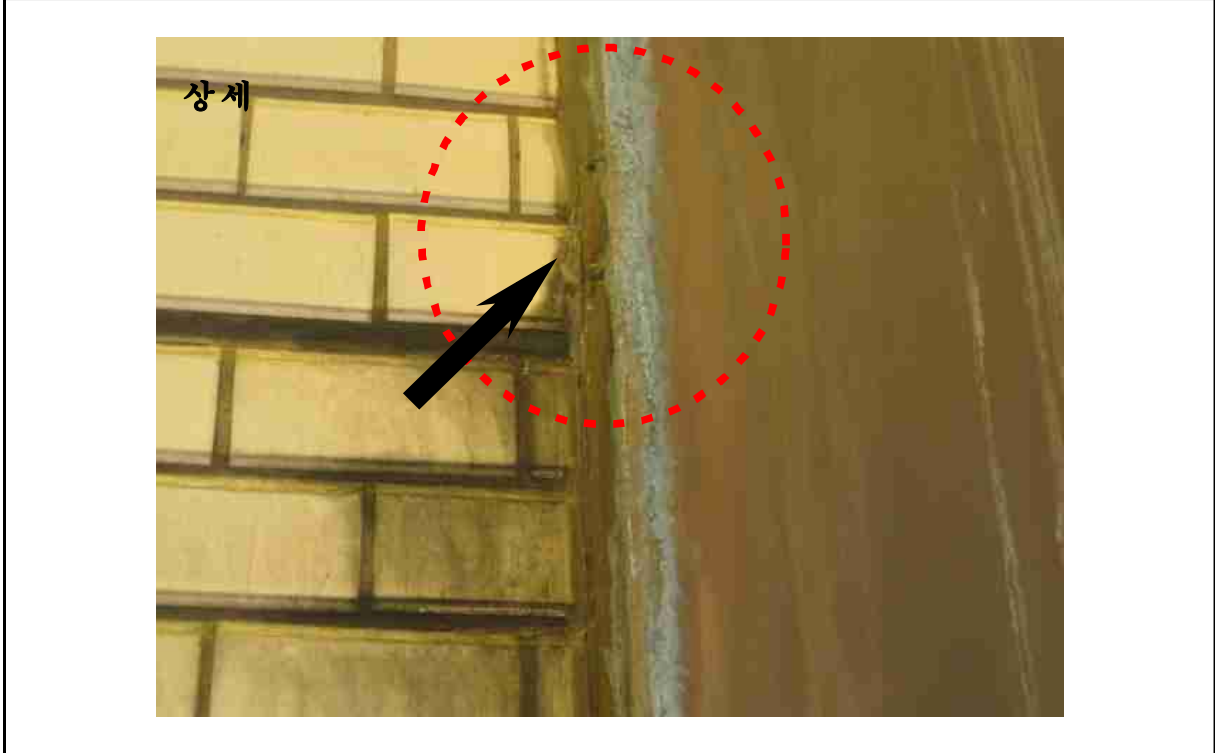
사진설명	벽체(STA. 0+167, 성산방향) 유도배수관 연결부 누수(확대)
------	--

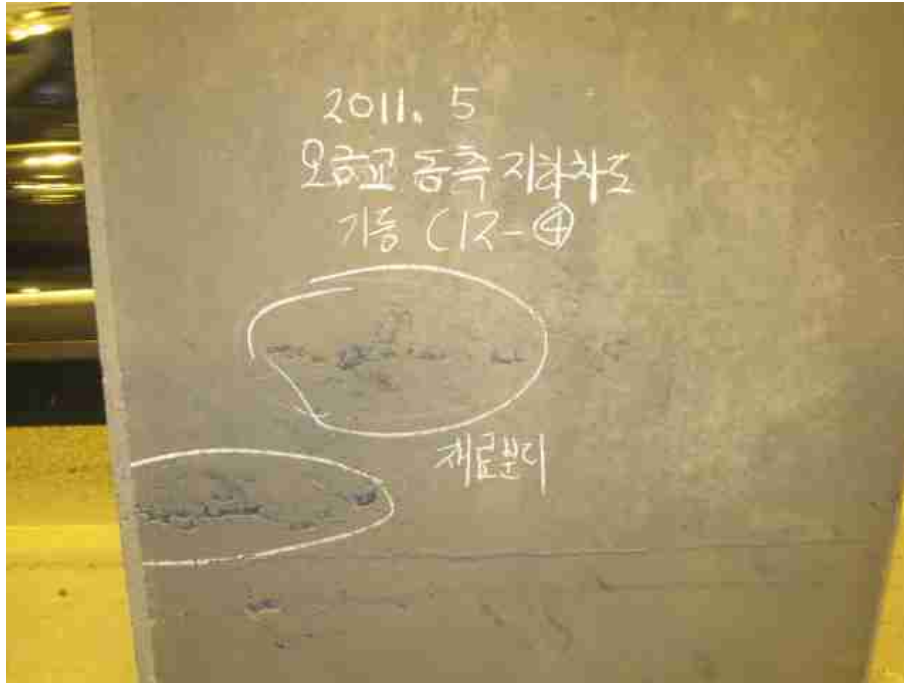
기둥부(C-12-④, 좌측)
콘크리트 재료분리

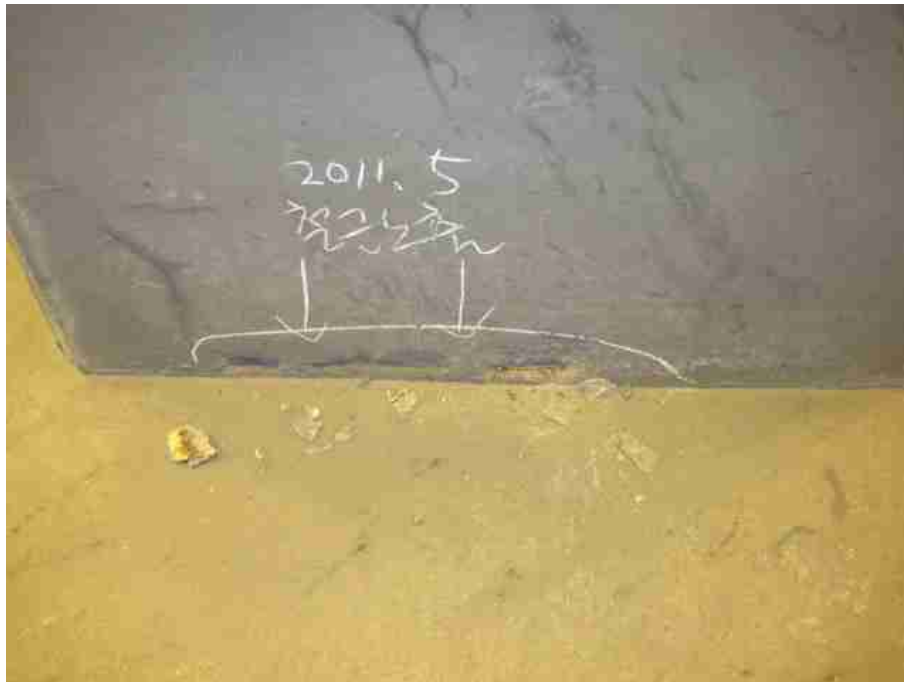
기둥부(C-12-④, 좌측)
콘크리트 철근노출

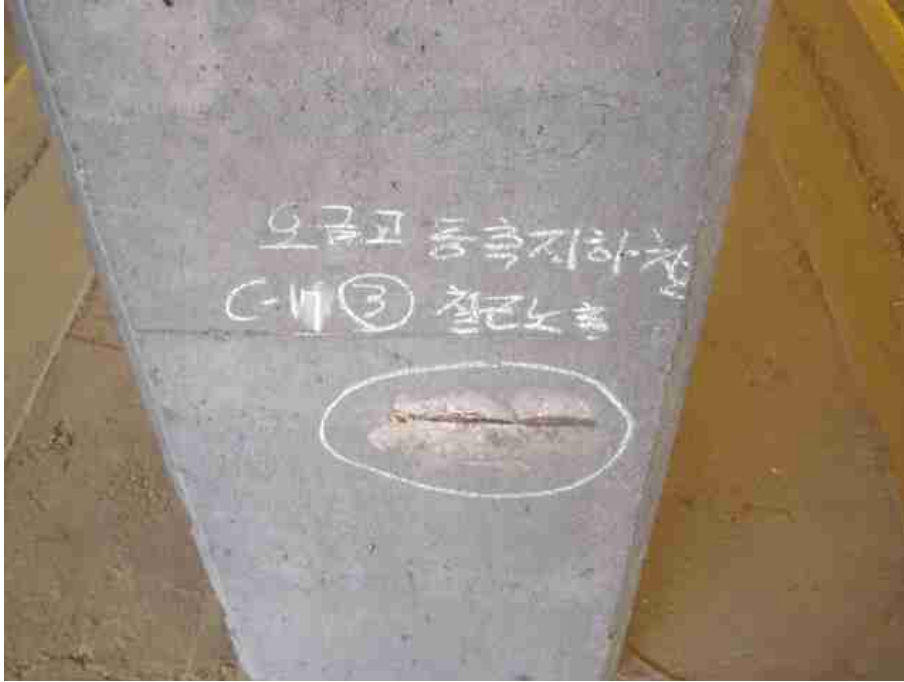
기둥부(C-17-③, 배면)
피복부족, 부식에 의한 철근노출

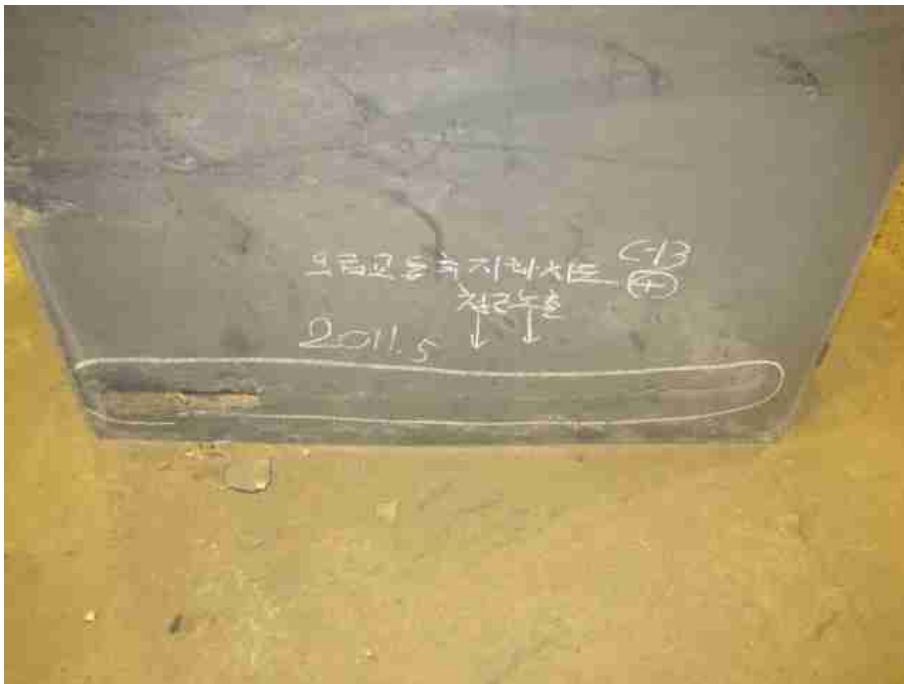
기둥부(C-13-④, 좌측)
피복부족, 부식에 의한 철근노출

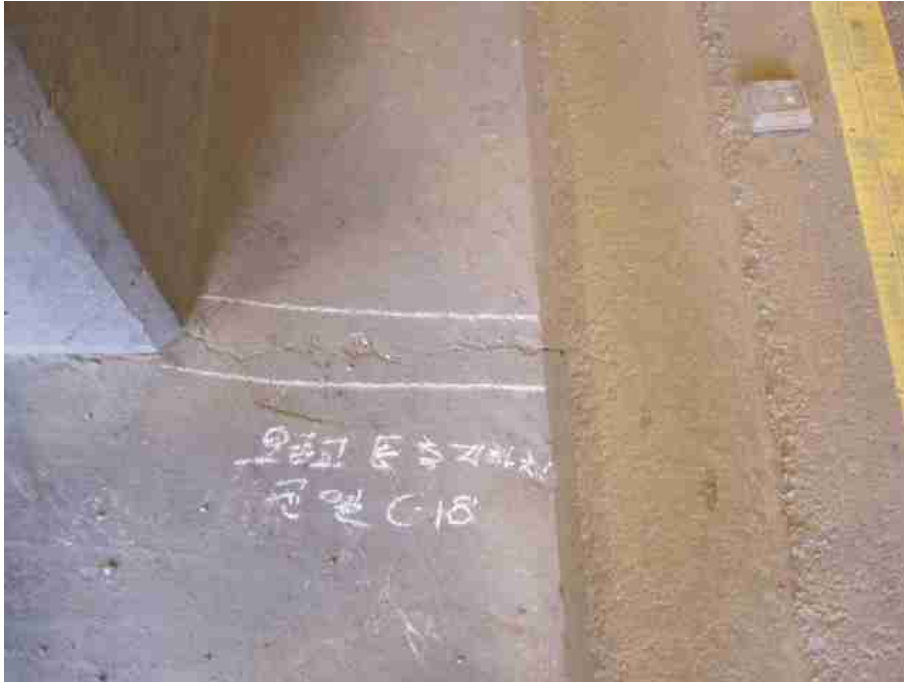
하부거더(C-18)
전조수축균열 (c/w=0.3mm미만)

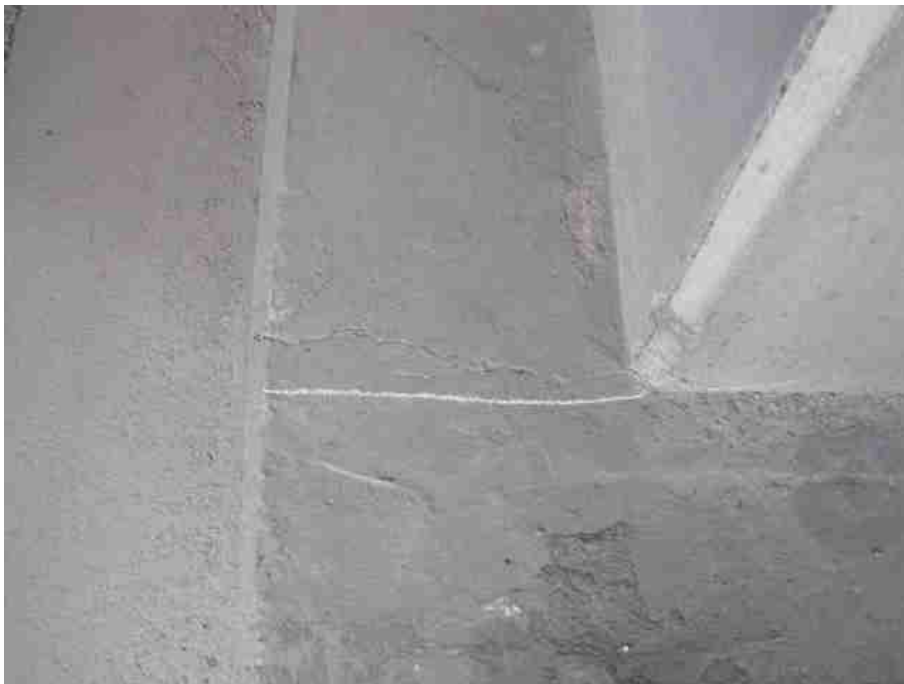
하부거더
전조수축균열 (c/w=0.3mm미만)

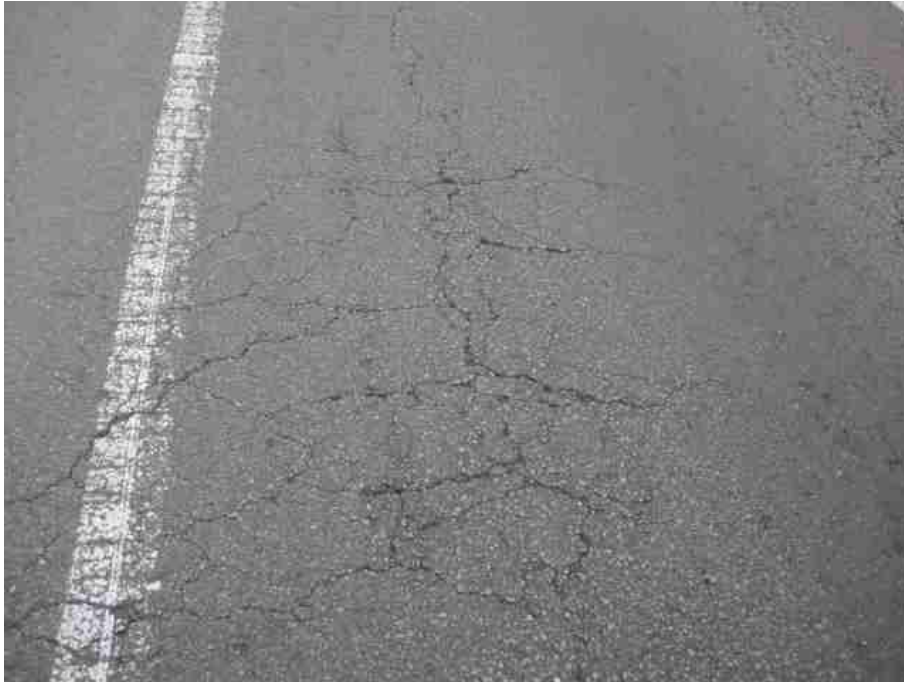
포장(STA.0m~50m, 성산방향)
아스콘 망상균열(A=3.0×50.0)

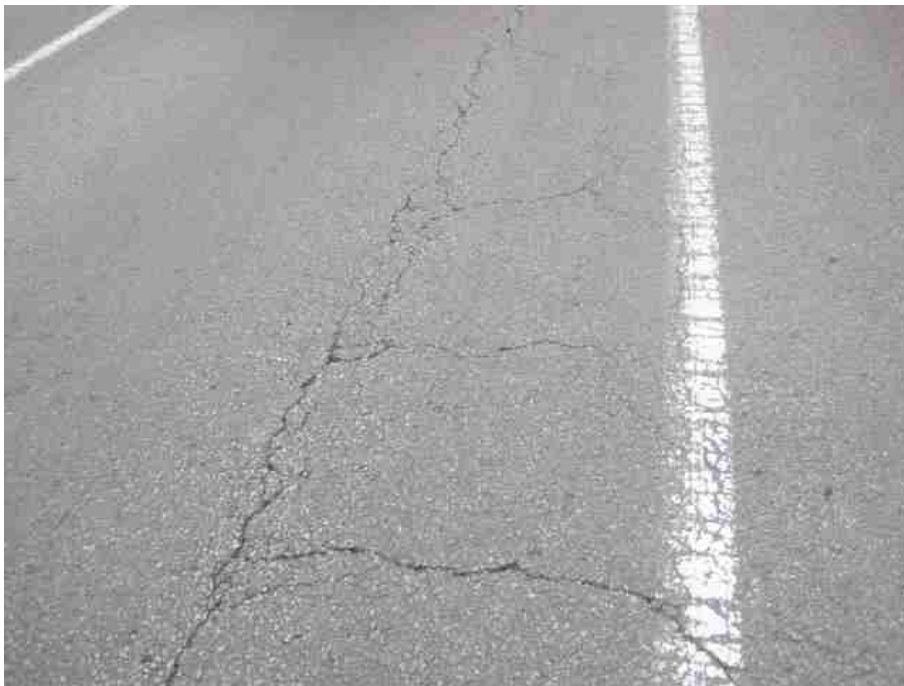
포장(STA.50m~100m, 안양방향)
아스콘 망상균열(A=3.0×50.0)

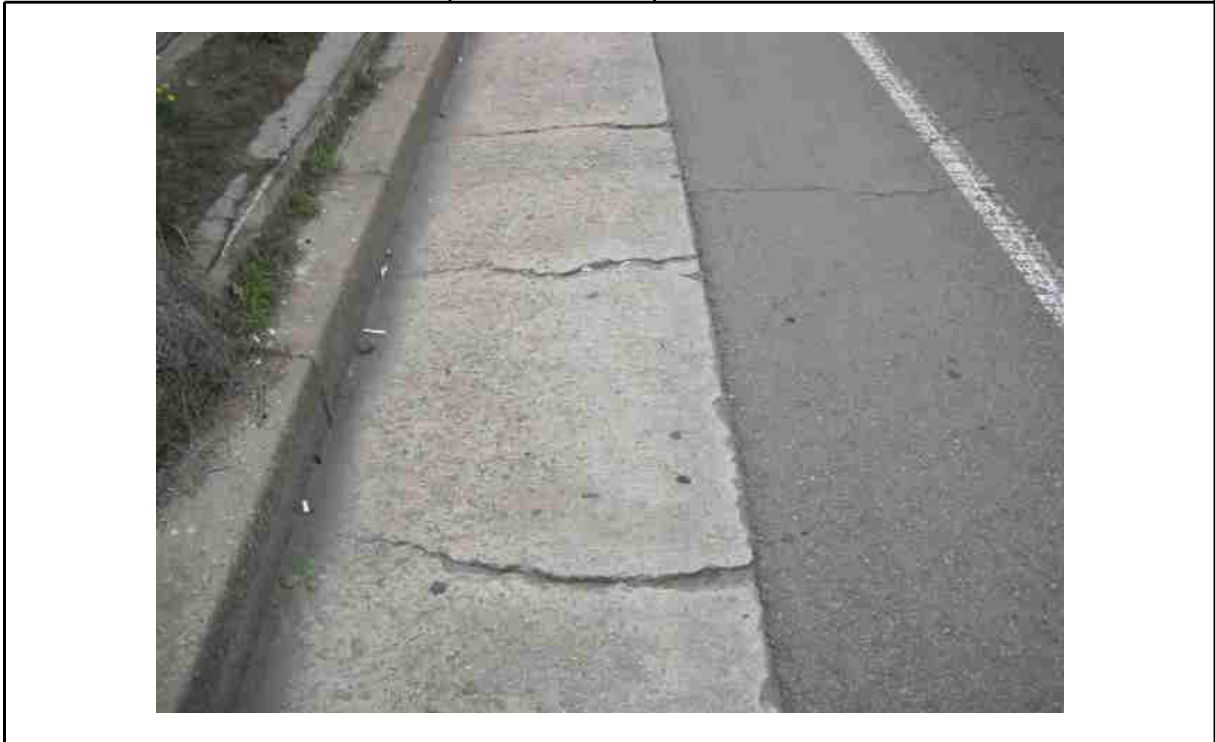
사진설명	L형측구(STA.0m~50m, 성산방향) 콘크리트 마모, 파손
------	---------------------------------------

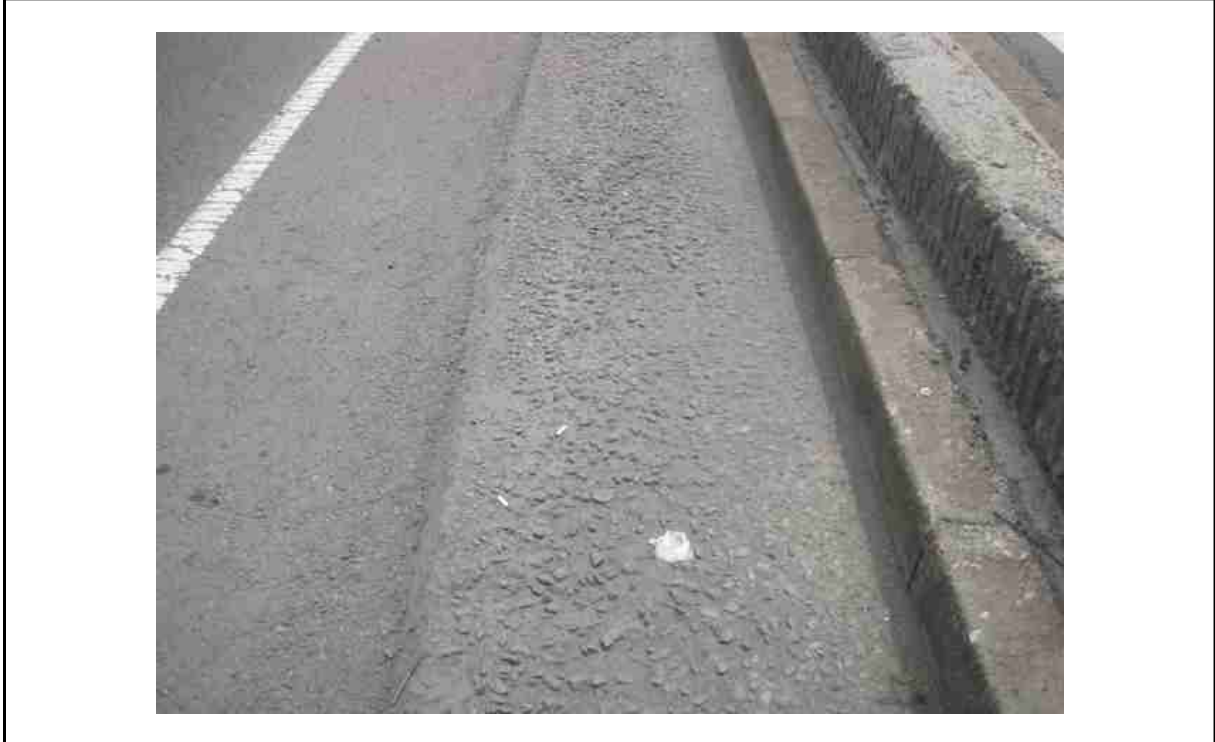
사진설명	L형측구(STA.0m~50m, 안양방향) 콘크리트 마모 및 재료분리
------	--

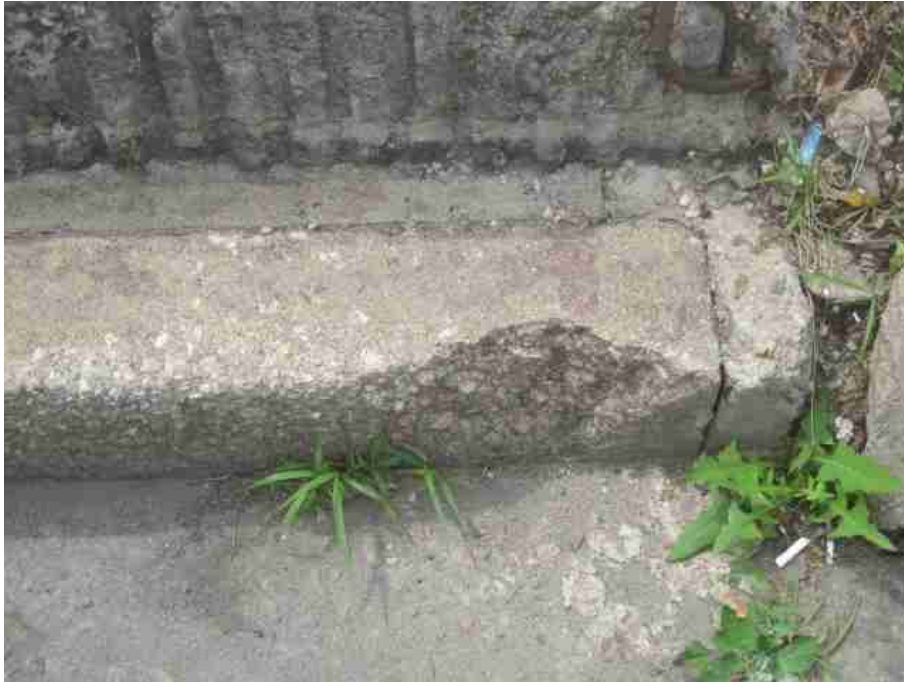
경계석 (STA.0m, 안양방향)
파손 (1EA)

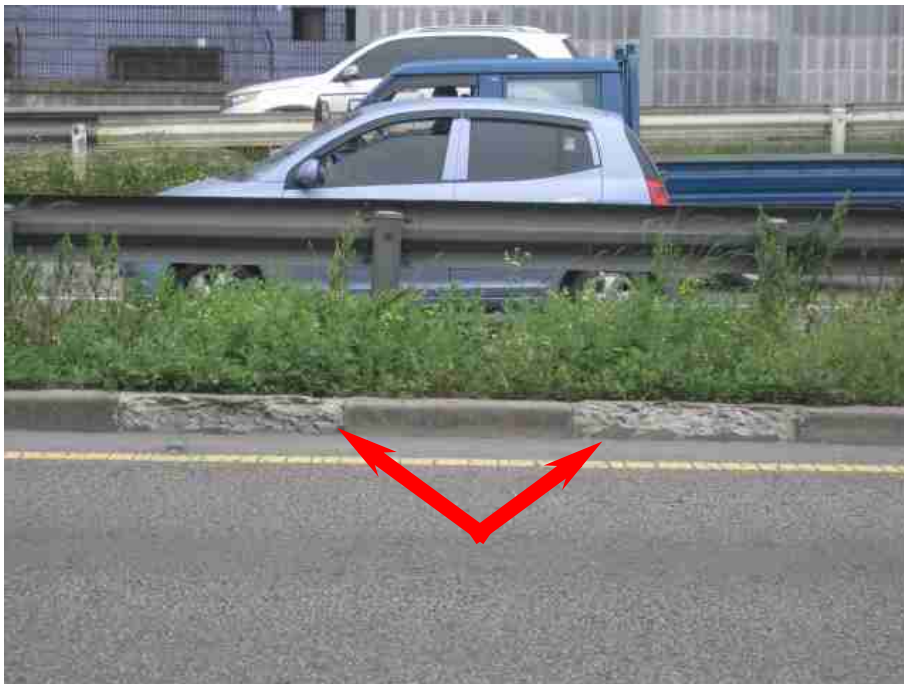
중앙분리 경계석 (STA.20m ~ 40m)
파손 (5EA)

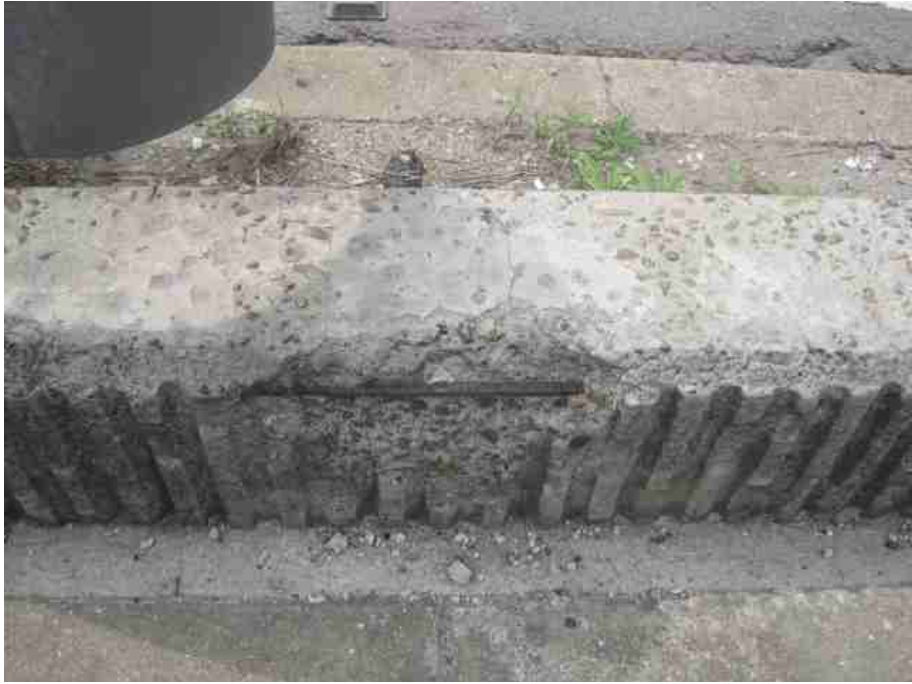
사진설명	옹벽 (STA.0+20m~0+25m, 안양방향) 콘크리트 박락 및 철근노출
------	--

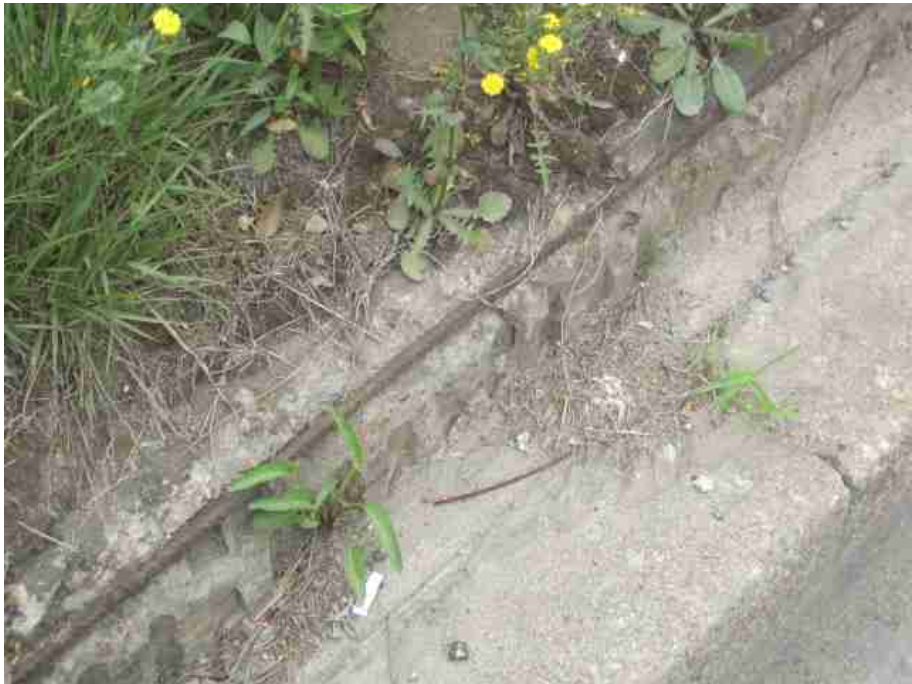
사진설명	옹벽 (STA. 0+20m~0+25m, 성산방향) 콘크리트 박락 및 철근노출
------	---

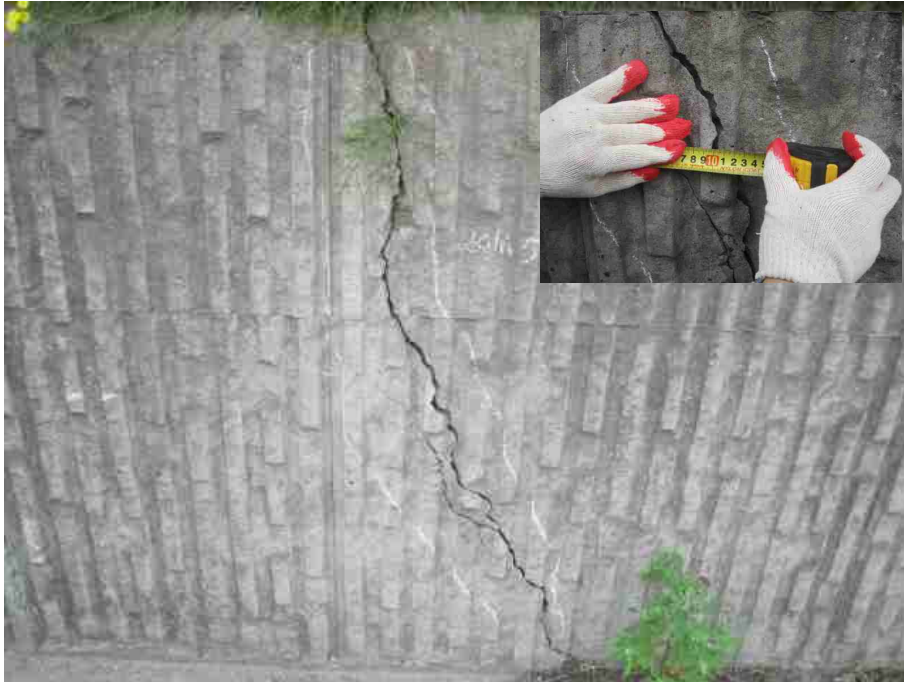
옹벽 (STA. 0+90m, 정산방향)
콘크리트 이격(H=1.2M, w=6.0mm)

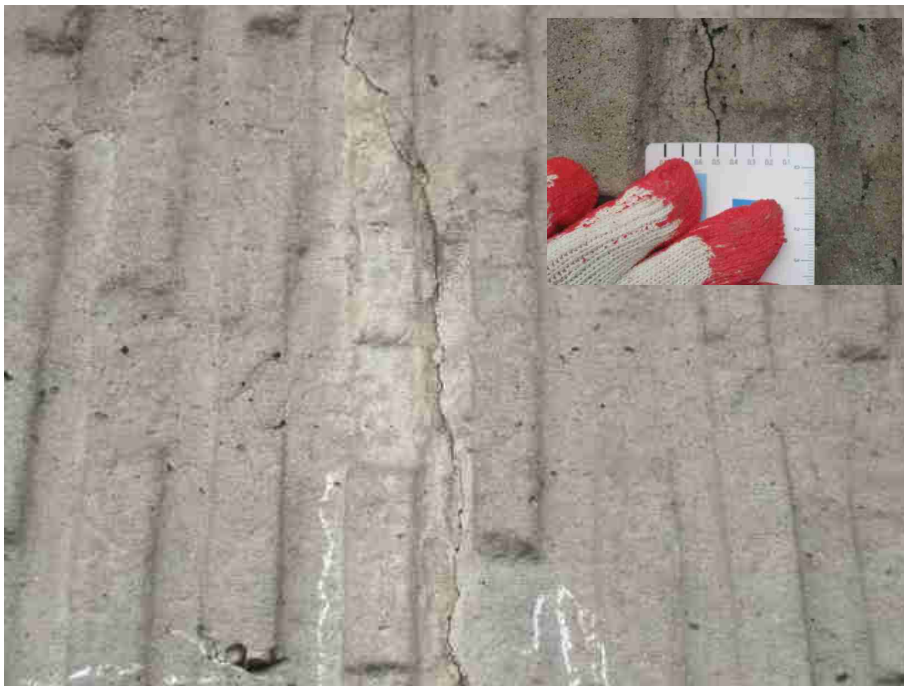
옹벽 (STA. 0+132m, 정산방향)
균열(c/w=0.5mm, L=3.0m)

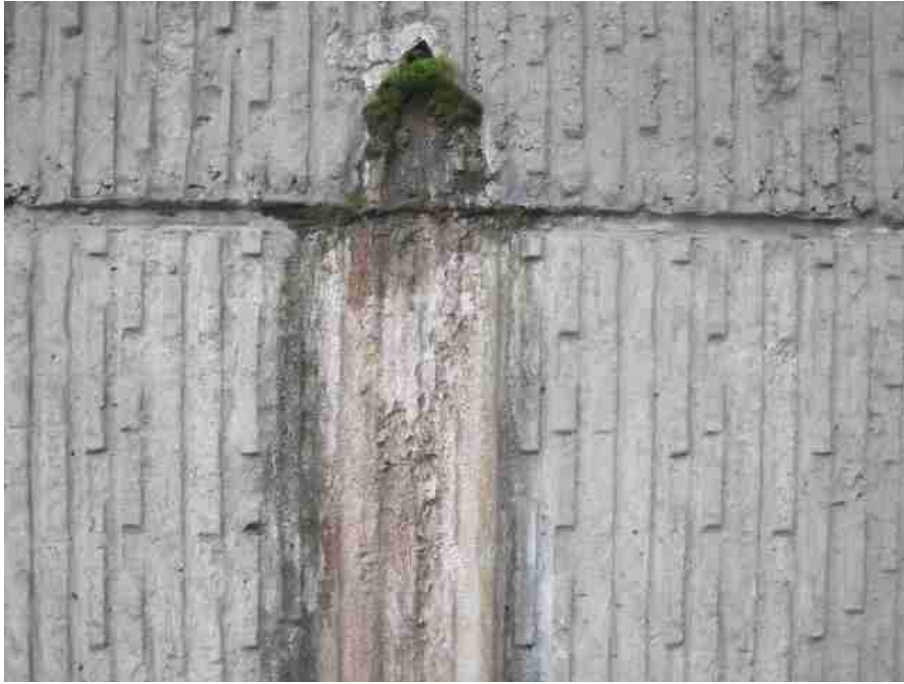
옹벽(STA. 0+142m, 성산방향)
배수공 주변 백태(A=0.5m×1.5m)
