서울교외 2개소 정밀점검용역 및 접수정 도면복원용역

사 진 칩

【오금교동측지하차도】

2011. 8.

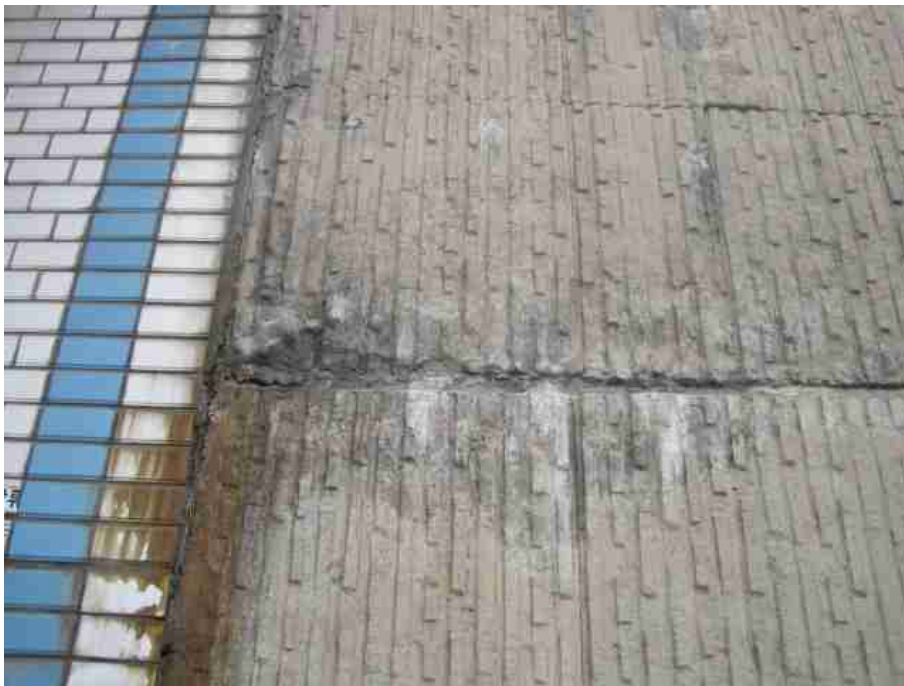
옹벽(STA. 0+208m, 성산방향)
백태(A=0.5m×1.6m)

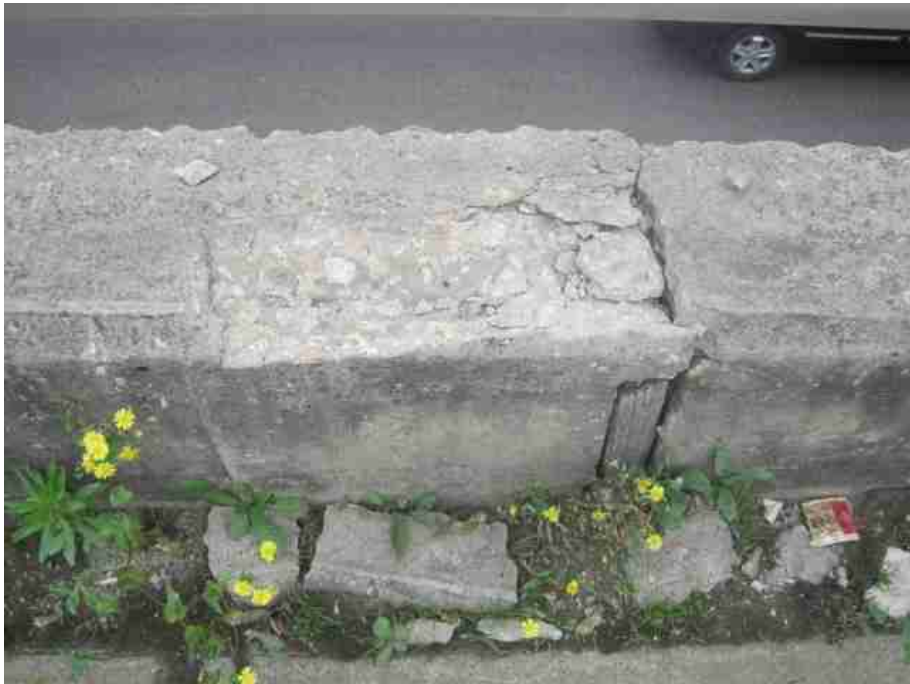
사진설명	옹벽(STA. 0+215m, 안양방향) 배면 콘크리트 파손(A=0.3m×0.3m)
------	--

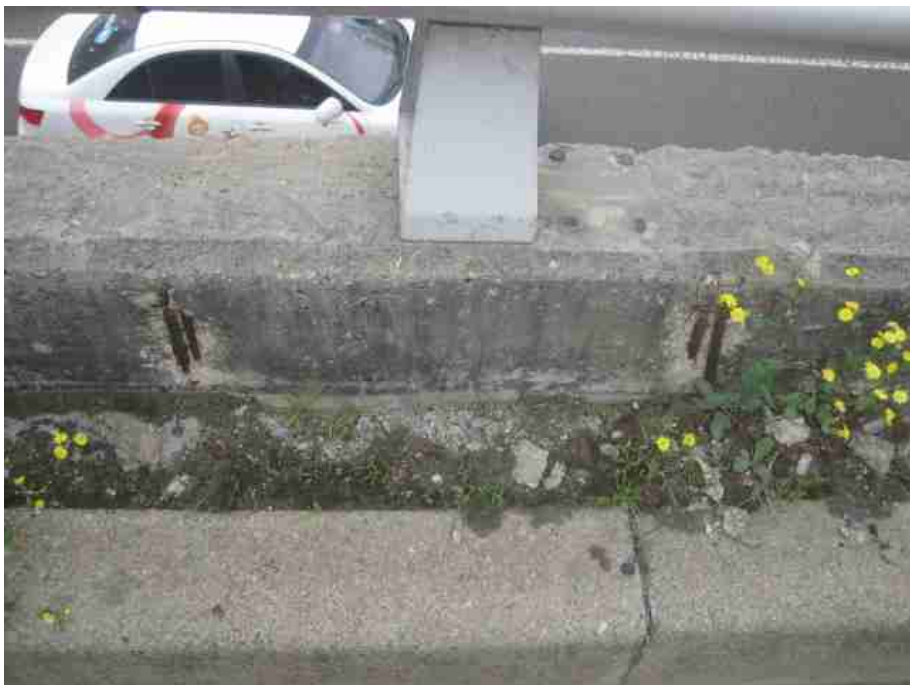
사진설명	옹벽(STA. 0+207~237m, 안양방향) 배면 철근노출(A=0.4m×30.0m)
------	--

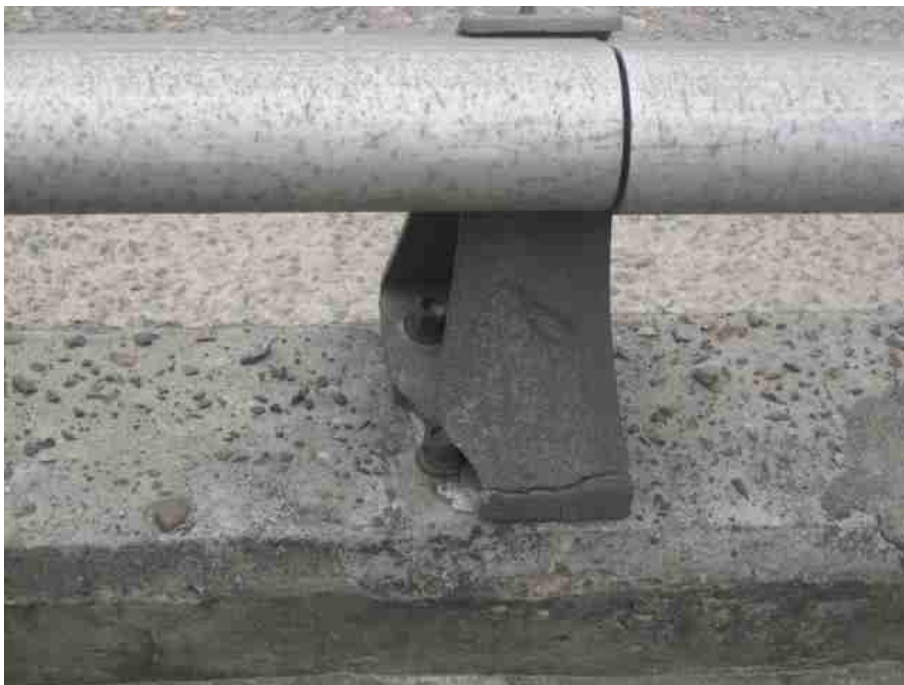
난간(STA. 0+309m, 안양방향)
난간 지주 파손(1EA)
