여의하류IC의 6개소 정밀점검 용역  
화곡지하차도 보고서

2010. 7.

서울특별시 강서도로교통사업소

# 화곡지하차도 정밀점검 결과표

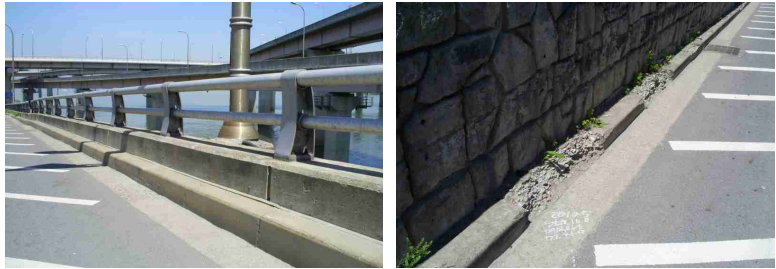
【표 2.2.4】 난간, 연석 외관조사 현황

- 1) 시점측 옹벽구간에 설치된 알루미늄 난간(SB4급-안전등급 확보)은 변형이나 파손 등의 손상없이 전반적으로 양호한 상태이며, 난간 하단측 연석 또한 대체로 양호한 상태임.
- 2) 옹벽구간의 좌, 우측 하단부에는 콘크리트 경계석이 설치되어진 상태로서 외관조사 결과 시점측 경계석 설치부중 다수위치에 파손이 발생된 상태로서 외견 및 시설물의 사용성 확보를 위하여 교체설치가 요구됨.
- 3) 이전(2008년) 정밀점검 결과와 비교·검토 : 이전 점검시 경계석 파손이 다수 발생된 상태였으며, 이전 점검 시행 후 공용 기간 중 손상발생 범위 및 파손상태가 더욱 증가되었으며 지하차도 시설물의 사용성 및 외견확보를 위하여 교체설치가 요구됨.

위 치		손상 및 결함내용
<ul style="list-style-type: none"> <li>▶ 난간, 연석</li> <li>▶ 경계석</li> </ul>		<ul style="list-style-type: none"> <li>• 상태양호</li> <li>• 파손 다수 발생</li> </ul>
관련 사진	<ul style="list-style-type: none"> <li>- 난간, 연석 설치전경,</li> <li>- 상태양호</li> <li>- 경계석 파손</li> </ul>

원인	<ul style="list-style-type: none"> <li>▶ 콘크리트 경계석의 파손은 공용기간 경과에 따른 노후화 및 동절기 염화칼슘 살포 등으로 인한 염해가 원인으로 판단됨.</li> </ul>	
대책	<ul style="list-style-type: none"> <li>▶ 콘크리트 경계석 파손부는 시설물의 사용성 확보를 위하여 교체설치가 요구됨.</li> </ul>

구 분		손상원인	손상범위	비 고
난간, 연석	경계석 파손	• 공용기간 경과에 따른 노후화, 염화칼슘 등의 염해	• 시점측 : 30개소, A=14.14m <sup>2</sup>	
	연석부 콘크리트 파손	• 공용 중 손상	• BOX구간 : 7개소, A=1.43m <sup>2</sup>

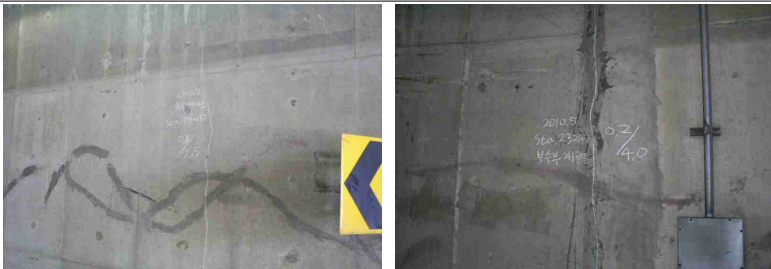
**【표 2.2.8】 본선 Box구간 벽체 외관조사 현황**

- 1) 지하차도 Box구간의 양측 콘크리트 벽체면은 국부적으로 폭 0.2~0.3mm의 균열, 보수부 재균열, 재료분리 등이 발생한 상태이며, 지하차도 시설물의 안전성에 영향을 미치는 손상 등은 발생되지 않은 양호한 상태임.
- 2) 이전(2008년) 정밀점검 결과와 비교·검토 : 금번 점검시 지적된 손상은 대체로 이전 점검시 지적된 기존 손상들이며, 보수부 재 균열 손상부중 일부는 이전 점검 시행 후 공용기간 중 발생한 신규손상이나 손상발생 정도는 경미함.

위 치		손상 및 결함내용
▶ Box구간 벽체		· 균열, 보수부 재 균열, 재료분리 등
관련 사진	<ul style="list-style-type: none"> <li>- 벽체면 균열</li> <li>- 벽체면 보수부 재 균열</li> </ul>

원인	<ul style="list-style-type: none"> <li>▶ 벽체면에 발생한 균열, 보수부 재 균열은 건조수축에 기인하는 비 구조적 균열로 판단됨.</li> <li>▶ 벽체면에 발생한 재료분리는 시공시 콘크리트 타설불량이 원인으로 판단됨.</li> </ul>	
대책	<ul style="list-style-type: none"> <li>▶ 벽체면 균열부 중 균열 폭 0.3mm이상, 보수부 재 균열 손상부는 주입공법에 의한 보수가 필요하며, 폭 0.2mm이하 균열부는 등 손상발생 정도가 경미하므로 지속관찰이 요구되며, 재료분리 발생부는 단면복구공법에 의한 보수가 요구됨.</li> </ul>

구 분	손상원인	손상범위	비 고
본선 BOX 벽체	균열 (c/w:0.2mm이하) • 건조수축	• 좌측벽체 : 9개소, L=21.4m • 우측벽체 : 3개소, L=8.5m	
	균열 (c/w:0.3mm이상) • 건조수축	• 우측벽체 : 2개소, L=3.8m	
	재료분리 • 공용 중 손상	• 우측벽체 : 1개소, A=1.0㎡

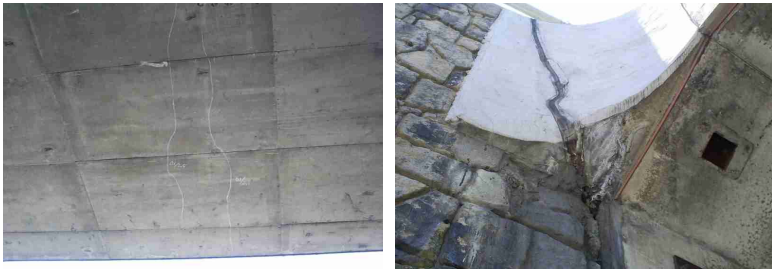
**【표 2.2.10】 본선 Box구간 슬래브 외관조사 현황**

- 1) BOX구간 상부슬래브의 경우 전 연장에 걸쳐 표면처리 보수가 기 시행되어진 상태로서 보수부의 시공상태는 양호하였으며, 국부적으로 폭 0.2mm이하의 균열이 발생된 상태임.
- 2) 시점측 슬래브 전면벽체부에는 콘크리트 파손(3개소)이 부분적으로 발생된 상태로서 본 손상은 공용기간 중 통행차량 충돌 등 외적충격 영향이 원인으로서는 단면복구공법에 의한 보수가 요구됨.
- 3) 중앙측 횡 조인트 인접부위에서 누수흔적이 조사되었으나 공용기간 중 조인트 양측으로 물끊기 시설을 설치한 상태로서 추가적 손상발생은 없을 것으로 판단되며, 시점측 슬래브 상단 전면벽체 일부위치는 단면보수부 주위에 백태가 발생되어 내구성 확보차원에서 단면보수가 요구됨.
- 4) 이전(2008년) 정밀점검 결과와 비교·검토 : 슬래브 하면에 발생된 균열, 누수흔적, 콘크리트 파손 등의 손상은 이전 점검시 지적된 손상 들이며, 균열부중 일부가 금번 점검시 추가로 조사되었으나 손상발생 정도는 경미함.

위 치		손상 및 결함내용
▶ Box구간 슬래브 하면		· 균열(폭 0.2mm이하), 누수흔적, 백태, 콘크리트 탈락 등
관련 사진	- 슬래브 하면 균열 - 슬래브 하면 백태

원인	▶ 슬래브 하면 균열은 온도변화차에 따른 건조수축 등이 원인으로 판단됨. ▶ 슬래브 하면 백태, 누수흔적 등은 우수유입이 원인으로 판단되며, 콘크리트 탈락 등은 차량통과시 충돌이 원인.	
대책	▶ 슬래브 하면에 발생된 균열은 건조수축에 기인하는 비 구조적 균열로서 균열폭(0.2mm이하) 등 손상발생 정도가 경미하므로 지속관찰이 요구됨. ▶ 슬래브 하면 백태, 콘크리트 탈락 등의 손상부부는 시설물의 건전성 확보를 위하여 단면복구공법에 의한 보수가 요구됨.

구 분		손상원인	손상범위	비 고
본선 BOX 슬래브	균열 (c/w:0.2mm이하)	• 건조수축	• 상부슬래브 : 26개소, L=66.9m	
	누수흔적	• 조인트부 우수유입	• 상부슬래브 : 1개소, A=2.4㎡	
	백태	• 우수유입	• 상부슬래브 : 1개소, A=0.2㎡	
	콘크리트파손	• 공용 중 손상	• 상부슬래브 : 4개소, A=0.31㎡

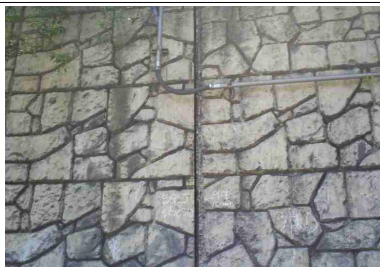
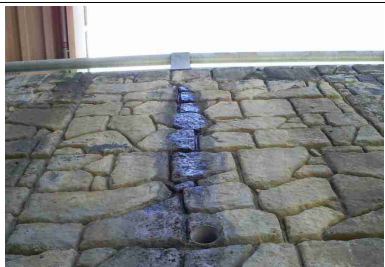
【표 2.2.12】 옹벽구간 외관조사 현황

- 1) 지하차도 시, 종점측에 접속시공된 콘크리트 옹벽은 문양거푸집을 이용하여 마감처리된 상태로 외관조사 결과 폭 0.2~0.3mm 균열, 망상균열, 균열부 누수(1개소), 신축이음부 주위 콘크리트 파손, 신축이음부 이격 등이 발생한 상태임.
- 2) 옹벽벽체면의 신축이음부중 일부위치는 이격이 발생한 상태로 본 손상은 공용중 손상이 아닌 시공시 발생한 초기손상으로 판단되며, 이전 점검 결과와 비교할 때 이격 폭 등의 증가는 없는 상태로 판단이나 우천시 이격부위를 통해 배면측 토사 등의 유출가능성이 있으므로 실런트 채움에 의한 보수조치 후 추가적 손상발생 및 전전여부 등에 대한 지속적인 주의관찰이 요구됨.
- 3) 이전(2008년) 정밀점검 결과와 비교·검토 : 이전 점검시 옹벽벽체면의 신축이음부 이격이 발생한 상태였으며, 이격부의 폭 등을 측정하여 전차 용역 결과치와 비교한 추가적 진전사항은 발생되지 않은 상태이며, 균열, 신축이음부 주위 콘크리트 탈락, 균열부 누수 등 대부분 이전 점검시 기 지적된 손상 들이며, 금번 점검시 균열발생 개소수가 일부 추가로 조사되었으나 건조수축에 기인하는 비 구조적 균열 들로서 보수를 시행하면 시설물의 안전에 영향을 미치지 않을 것으로 판단됨.

위 치		손상 및 결함내용	
▶ 옹벽		<ul style="list-style-type: none"> <li>• 옹벽벽체면 신축이음부 이격(폭 10~45mm)</li> <li>• 옹벽 벽체면 균열, 균열부 누수, 콘크리트 파손, 재료분리 등</li> </ul>	
관련 사진	<ul style="list-style-type: none"> <li>- 옹벽 벽체면 신축이음부 이격</li> <li>- 옹벽 벽체면 균열부 누수</li> </ul>

구 분	손상 및 결함내용
원인	<ul style="list-style-type: none"> <li>▶ 옹벽벽체면의 신축이음부 이격 손상은 시공시 발생된 초기손상으로서 신축거동상의 상이가 원인으로 판단됨.</li> <li>▶ 옹벽벽체면에 발생된 균열, 망상균열은 온도변화차에 따른 건조수축이 원인으로 판단됨</li> <li>▶ 옹벽벽체면에 발생된 균열부 누수(1개소) 손상부는 균열부를 통해 배면측 지하수 유출이 원인으로 판단됨.</li> </ul>
대책	<ul style="list-style-type: none"> <li>▶ 전회차 용역결과와 비교할 때 이격량 등의 변화는 없는 상태이나 우천시 배면측 토사 등의 유출가능성이 있으므로 실린트 채움에 보수 조치 후 추가적 진전여부 등에 대한 지속적인 주의관찰이 요구됨.</li> <li>▶ 옹벽벽체면 균열부 누수 손상부위는 주입보수 및 유도배수흡통의 설치가 적절할 것으로 판단됨.</li> <li>▶ 옹벽벽체면의 콘크리트 파손부는 건전성 확보를 위하여 단면복구공법에 의한 보수조치가 요구되며, 균열손상부는 선별적 보수(폭 0.3mm이상: 주입공법)가 요구됨.</li> </ul>

구 분	손상원인	손상범위	비 고
옹벽	균열 (c/w:0.2mm이하)	• 건조수축	<ul style="list-style-type: none"> <li>• 시점측(좌측옹벽): 19개소, L=46.5m</li> <li>• 시점측(우측옹벽): 16개소, L=8.7m</li> <li>• 종점측(좌측옹벽): 1개소, L=3.0m</li> <li>• 종점측(우측옹벽): 5개소, L=21.0m</li> </ul>
	균열 (c/w:0.3mm이상)	• 건조수축	<ul style="list-style-type: none"> <li>• 시점측(좌측옹벽): 1개소, L=1.0m</li> <li>• 시점측(우측옹벽): 17개소, L=11.9m</li> <li>• 종점측(좌측옹벽): 4개소, L=14.0m</li> <li>• 종점측(우측옹벽): 2개소, L=6.0m</li> </ul>
	망상균열	• 공용 중 손상	• 시점측(좌측옹벽): 4개소, A=6.92m <sup>2</sup>
	균열부 누수	• 누수	• 시점측(좌측옹벽): 1개소, A=0.45m <sup>2</sup>
	콘크리트파손 및 들뜸	• 공용 중 손상	<ul style="list-style-type: none"> <li>• 시점측(좌측옹벽): 4개소, A=0.35m<sup>2</sup></li> <li>• 시점측(우측옹벽): 2개소, A=0.04m<sup>2</sup></li> </ul>
	재료분리	• 시공불량	• 종점측(좌측옹벽): 4개소, A=6.6m <sup>2</sup>
	조인트부 이격	• 시공불량	<ul style="list-style-type: none"> <li>• 시점측(좌측옹벽): 1개소</li> <li>• 종점측(좌측옹벽): 3개소</li> <li>• 종점측(우측옹벽): 3개소</li> </ul>

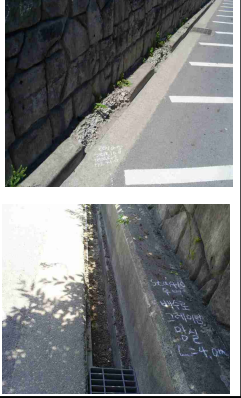
배수 시설 · 난간	<ul style="list-style-type: none"> <li>난간, 연석 상태양호</li> <li>경계석 파손 다수 발생</li> <li>배수시설, 일부구간 체수, 이물질 퇴적</li> </ul>	<ul style="list-style-type: none"> <li>난간, 연석 상태양호</li> <li>경계석 파손(30개소, A=14.5㎡)</li> <li>배수시설 : 이물질 퇴적 및 체수, 배수구 막힘</li> </ul>
