화곡지하차도

시 설 명	화 곡 지 하 차 도	조 사 항 목	현 장 전 경
-------	-------------	---------	---------

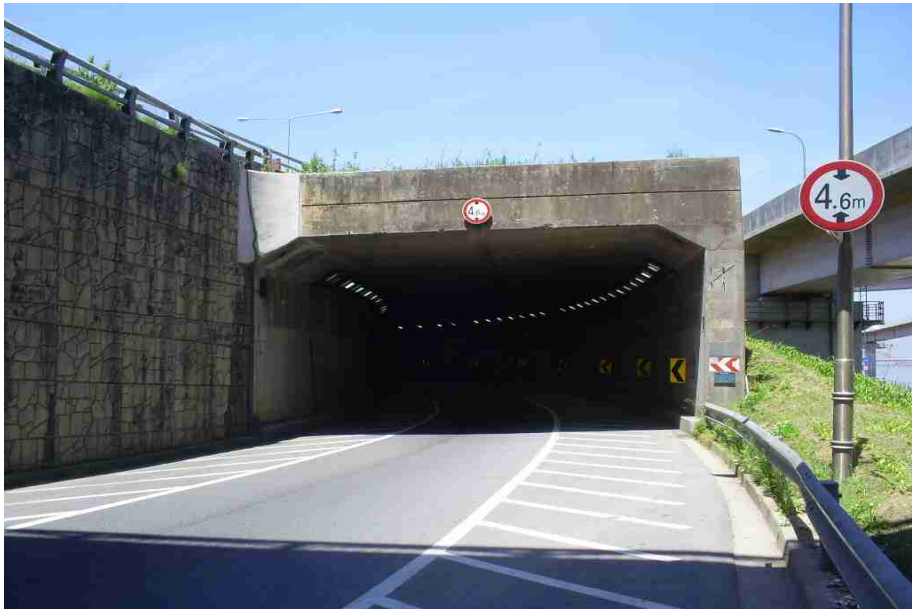
사 진 내 용	지 하 차 도 BOX구 간 전 경
---------	--------------------

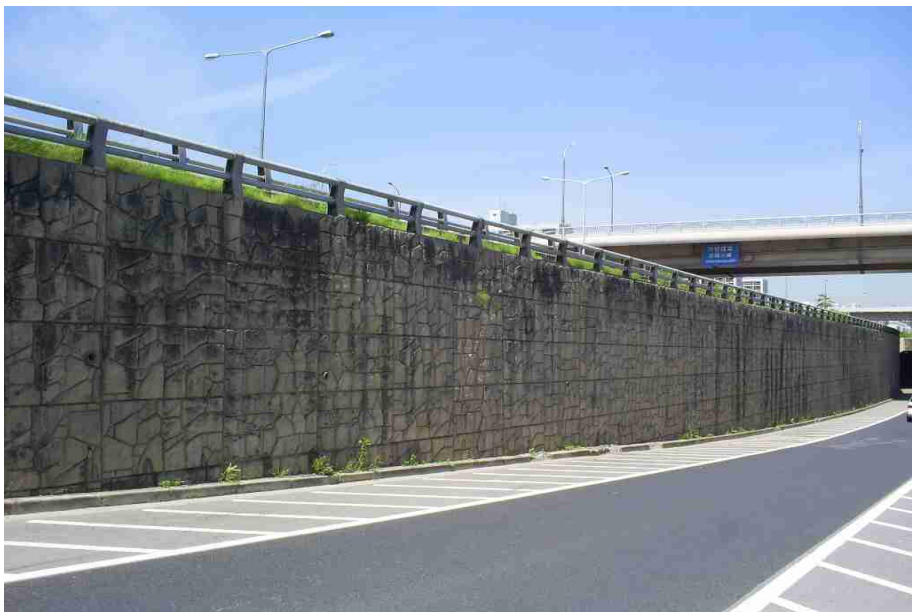
사 진 내 용	지 하 차 도 옹 벽 부 전 경
---------	-------------------

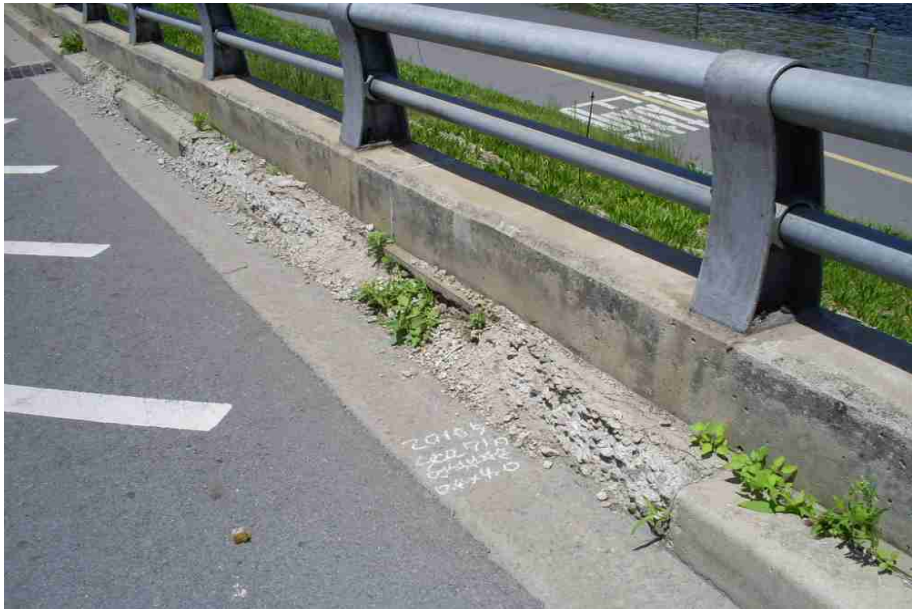
사진내용	연석부 콘크리트 파손 A=0.4m×4.0m (시점측 Sta.71)
------	--------------------------------------

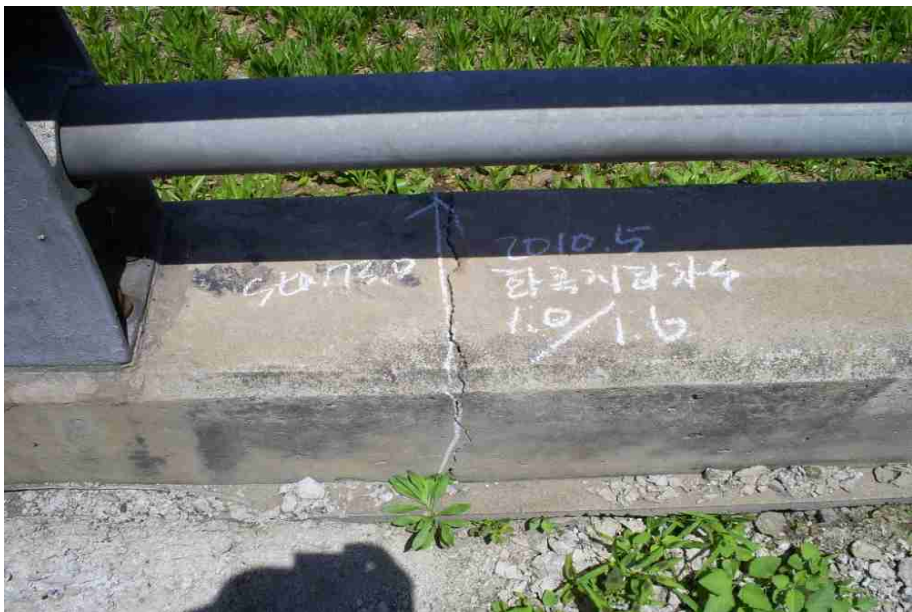
사진내용	연석부 수직 균열 c/w=1.0mm, L=1.6m (시점측 Sta.73)
------	--

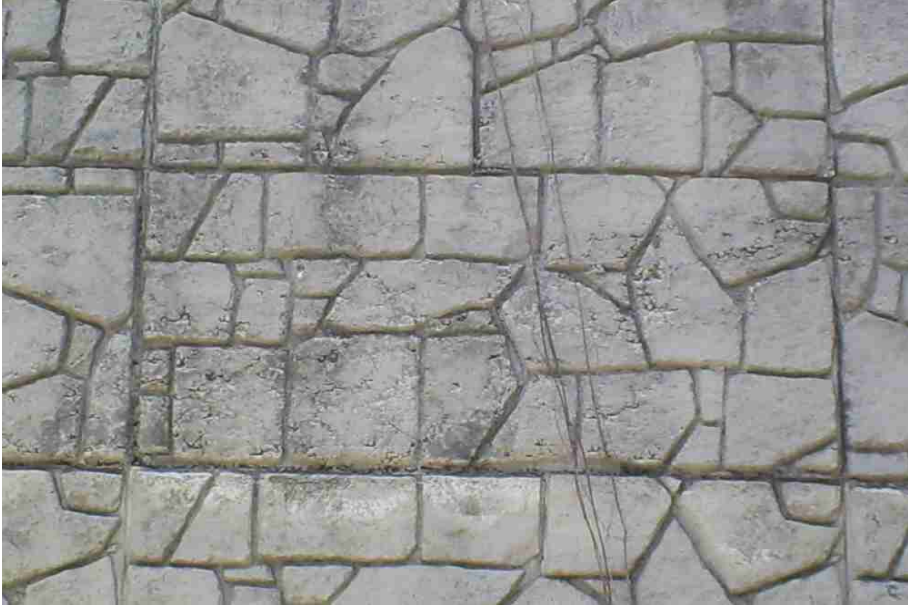
사진내용	옹벽부 재료 분리 (중점측)

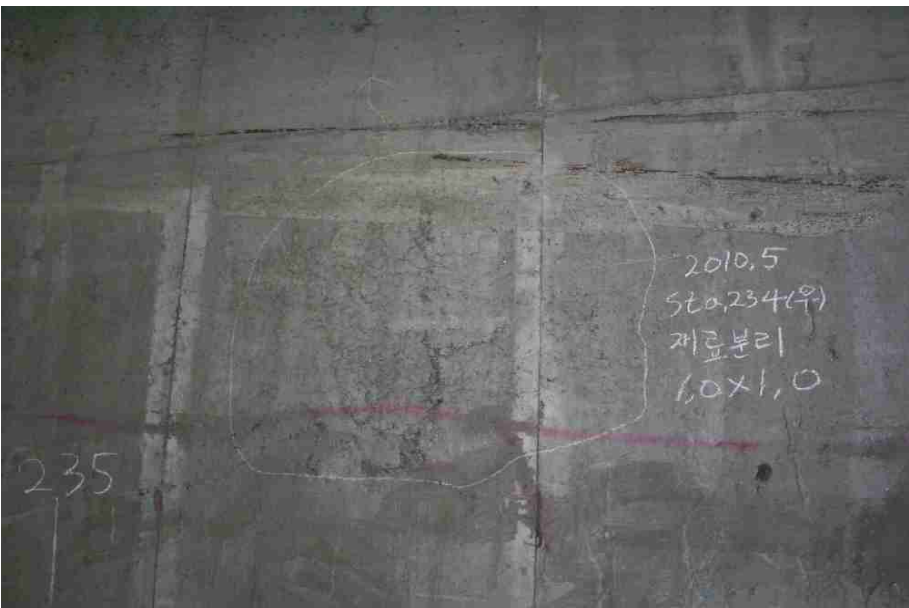
사진내용	벽체 재료 분리 A=1.0m×1.0m (BOX구간 Sta.234)

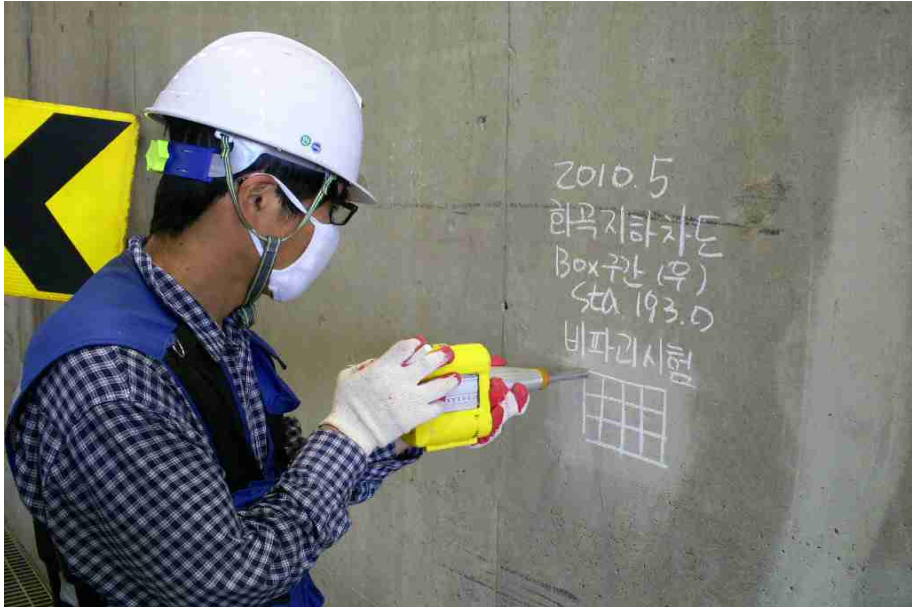
사진내용	슈미트햄머를 이용한 비파괴강도 측정 전경
------	------------------------

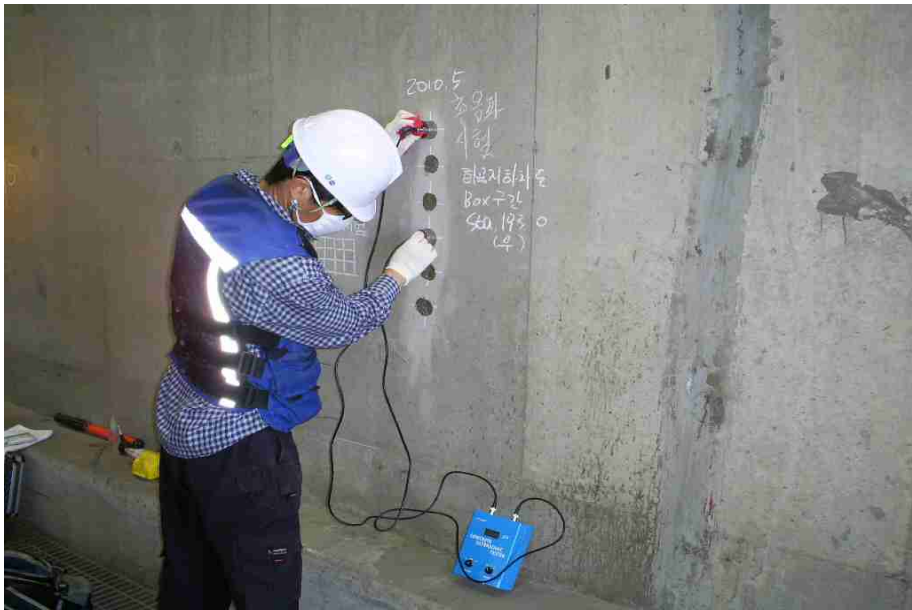
사진내용	초음파 측정기를 이용한 콘크리트 강도시험 전경
------	---------------------------
