북부간선고가 외 2개소 정밀점검(하자검사) 용역

# 과업수행사진첩

[ 외발산지하차도 ]

2012. 12.

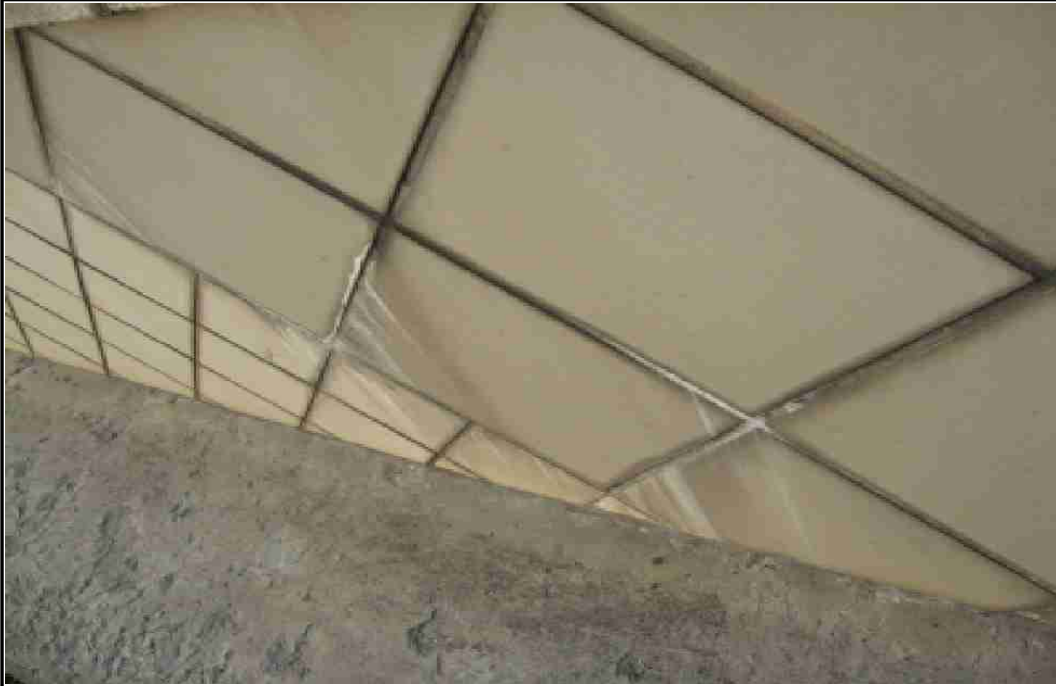
백태(상행, 시점부옹벽 Sta.36m)

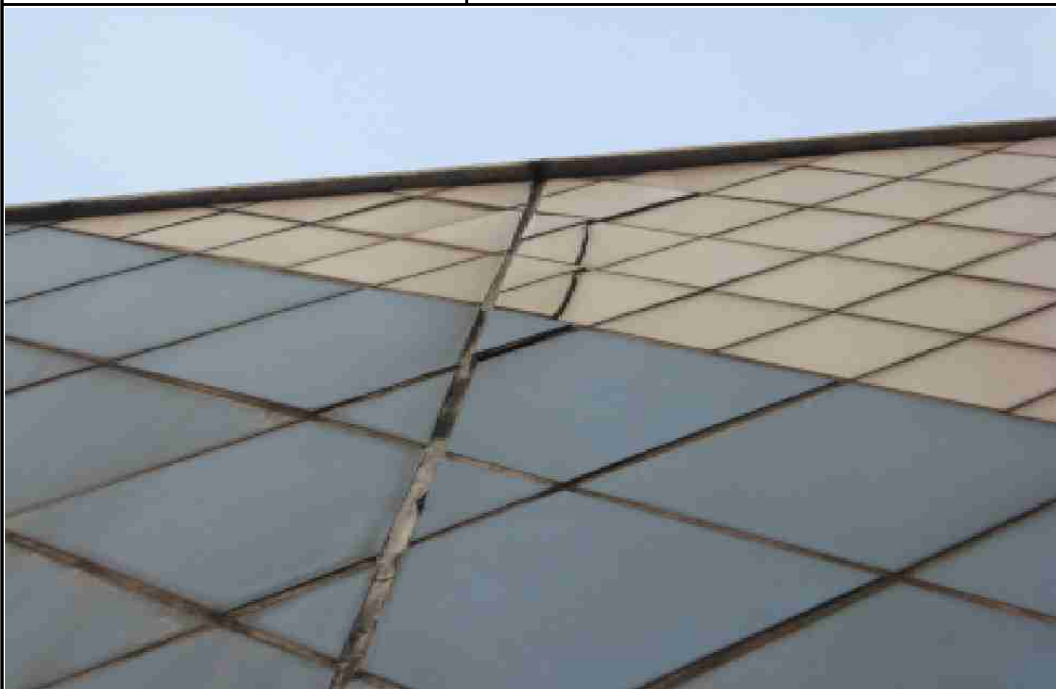
타일탈락(상행, 시점부옹벽 Sta.161m)

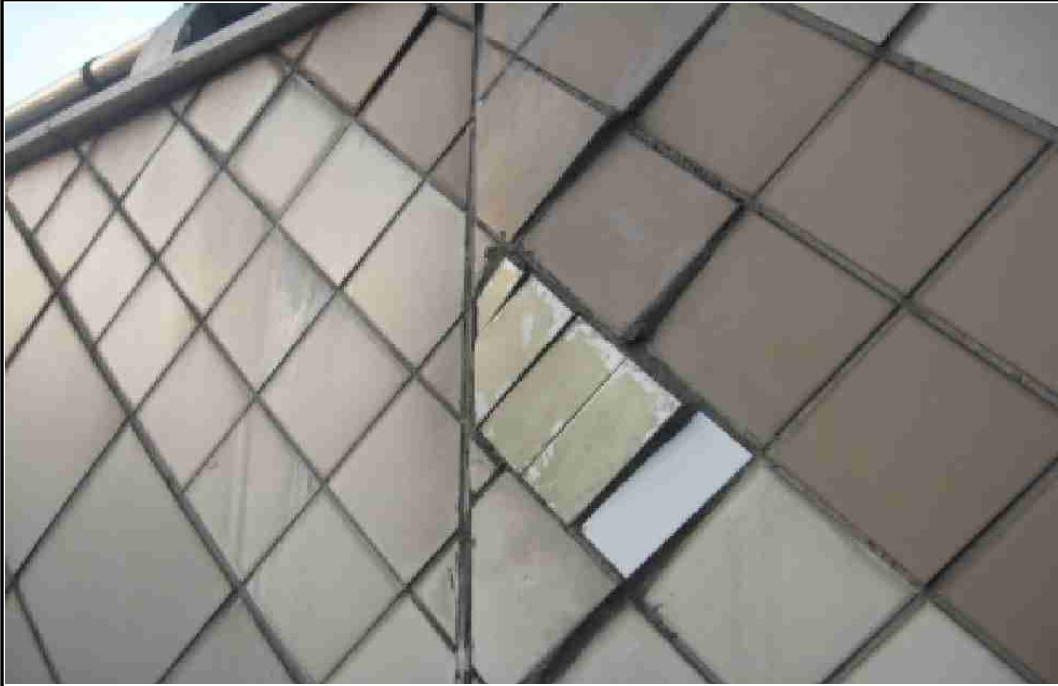
타일들뜸(상행, 시점부옹벽 Sta.81m)

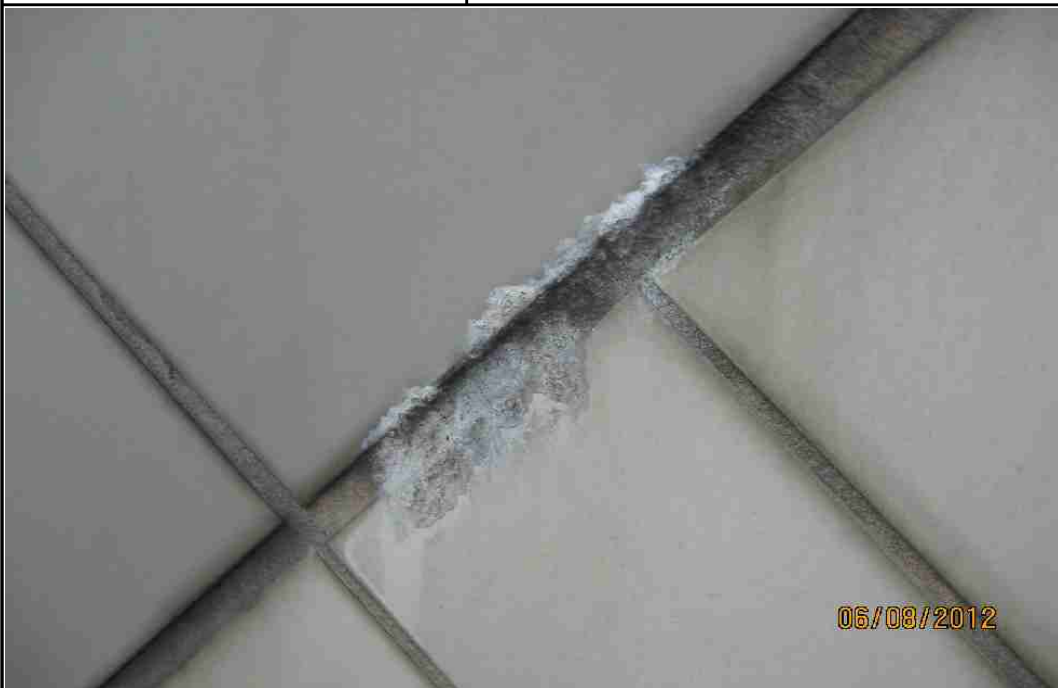
백태(상행, 종점부옹벽 Sta.874m)

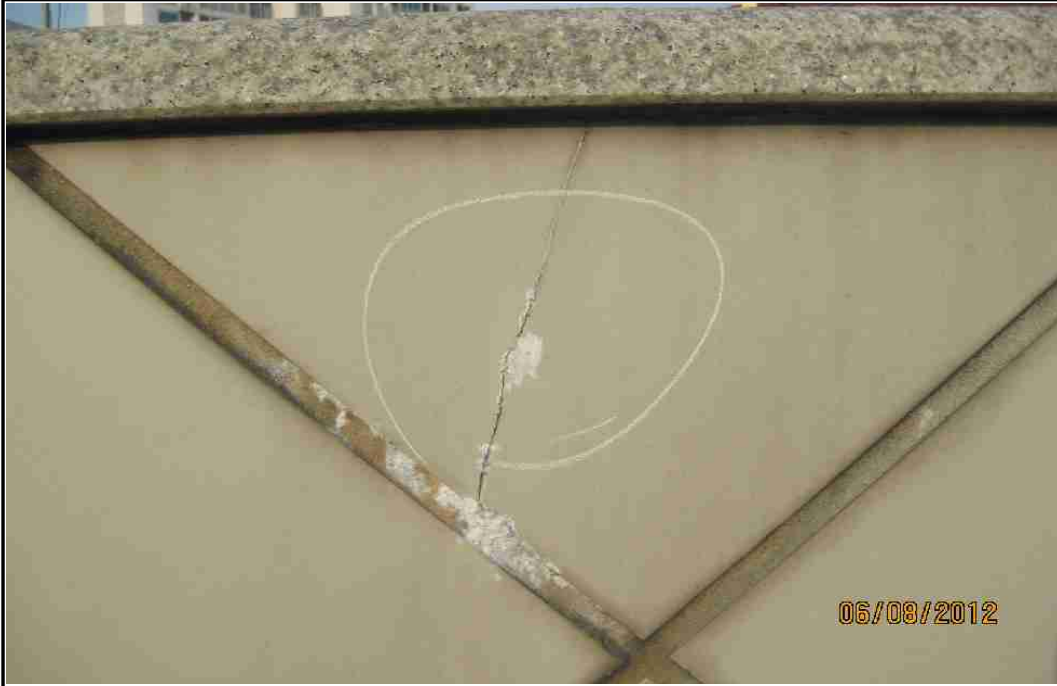
타일균열(상행, 종점부옹벽 Sta.968m)

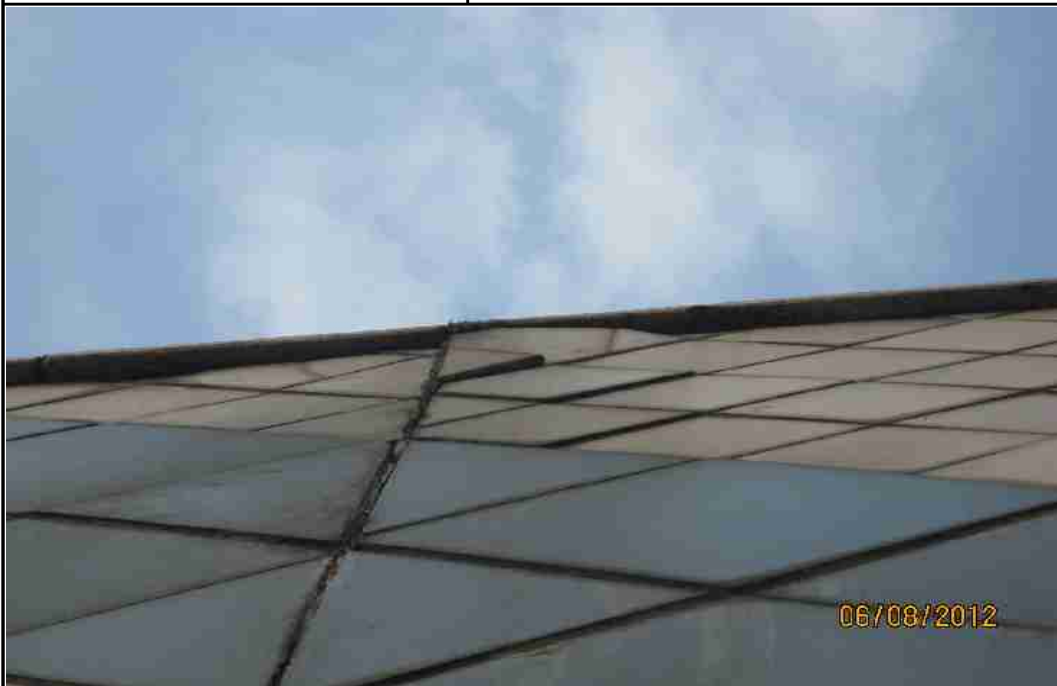
타일들뜸(상행, 종점부옹벽 Sta827m)

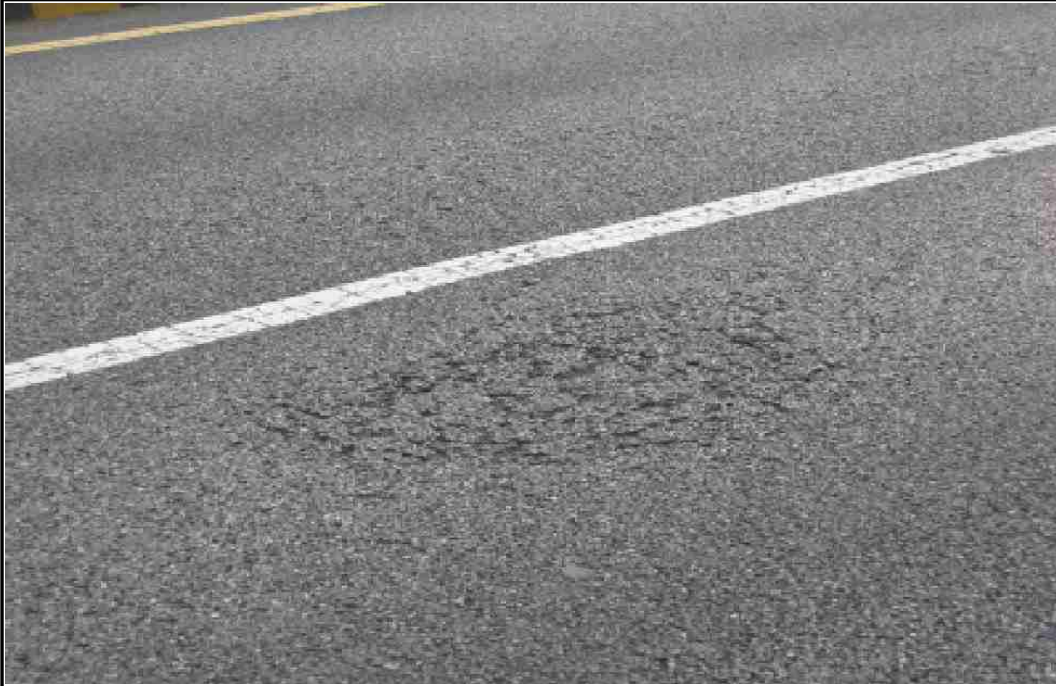
옹벽부 포장 망상균열(시점부 상행, Sta.171m)

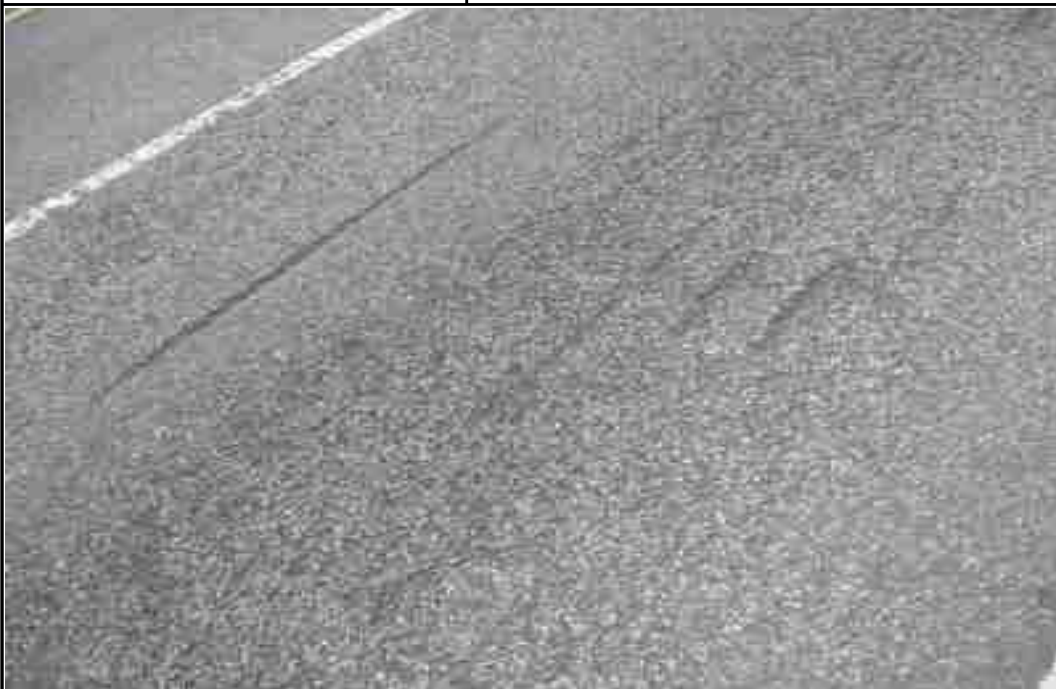
옹벽부 포장 패임(시점부 하행, Sta.10m)

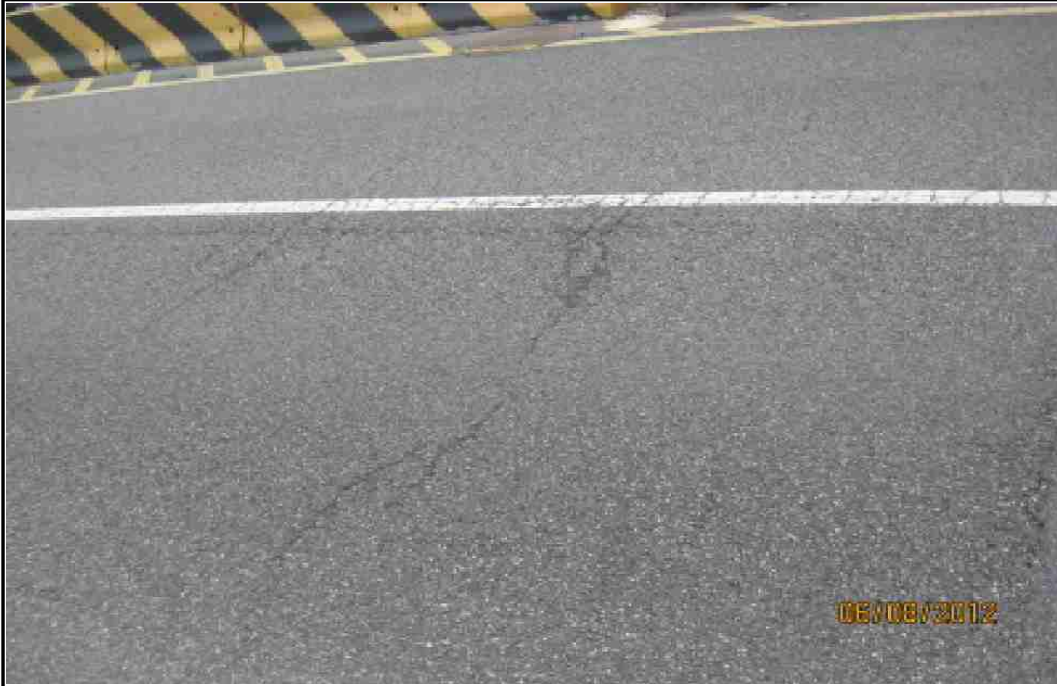
옹벽부 포장 균열(중점부 상행, Sta.1020m)

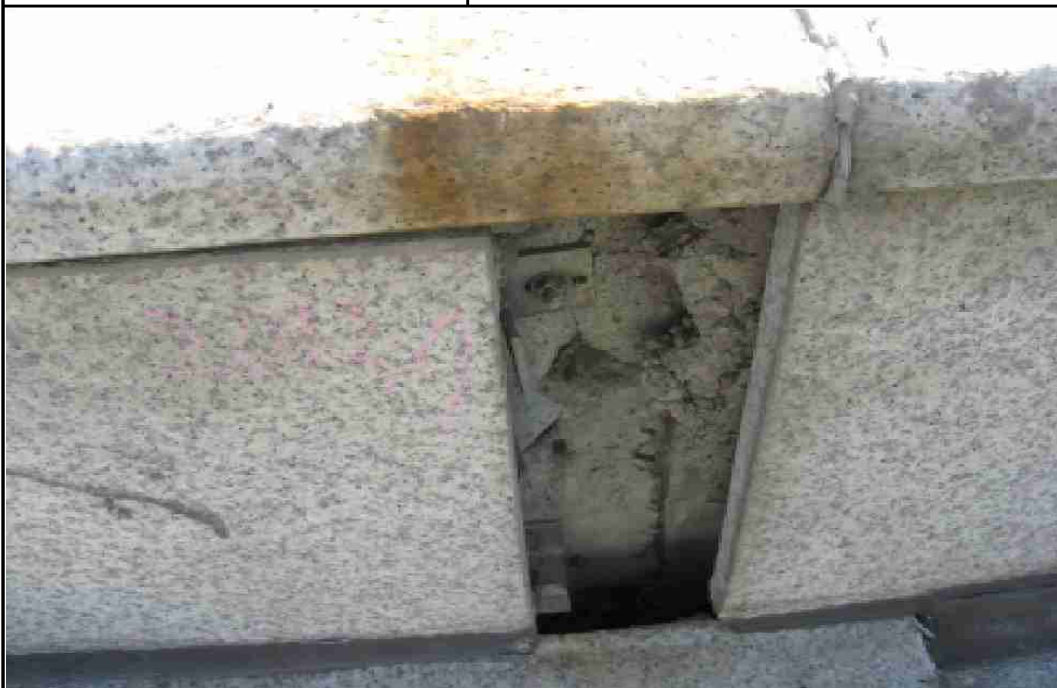
대리석 탈락(상행, 중점옹벽부 배면 Sta.825m)

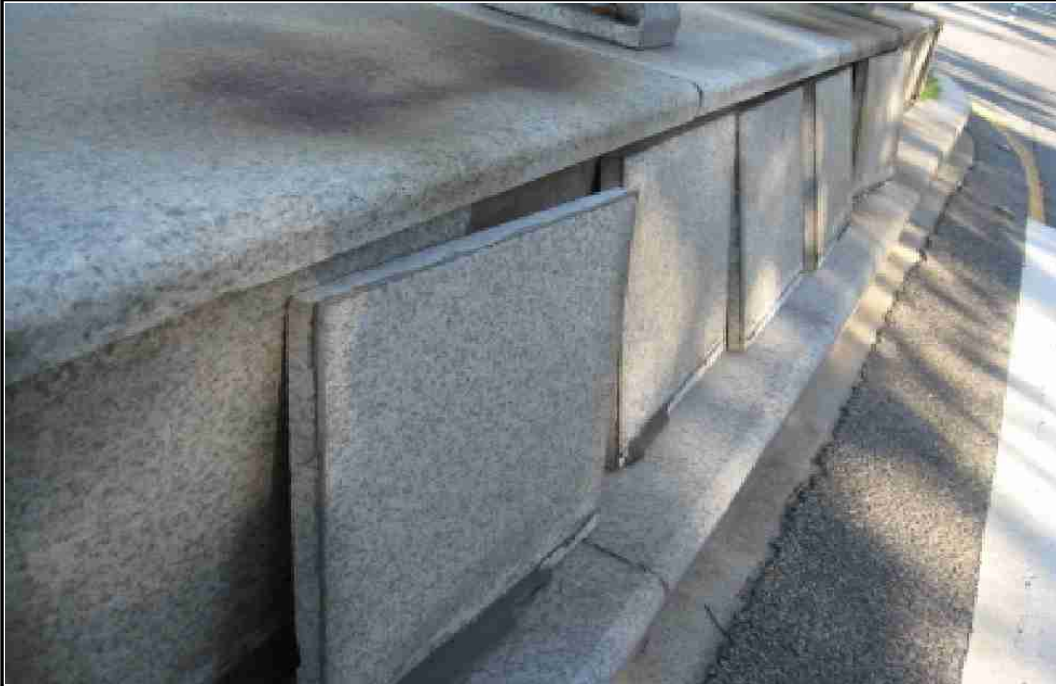
연석부 균열(하행, 시점부옹벽 Sta.5m)

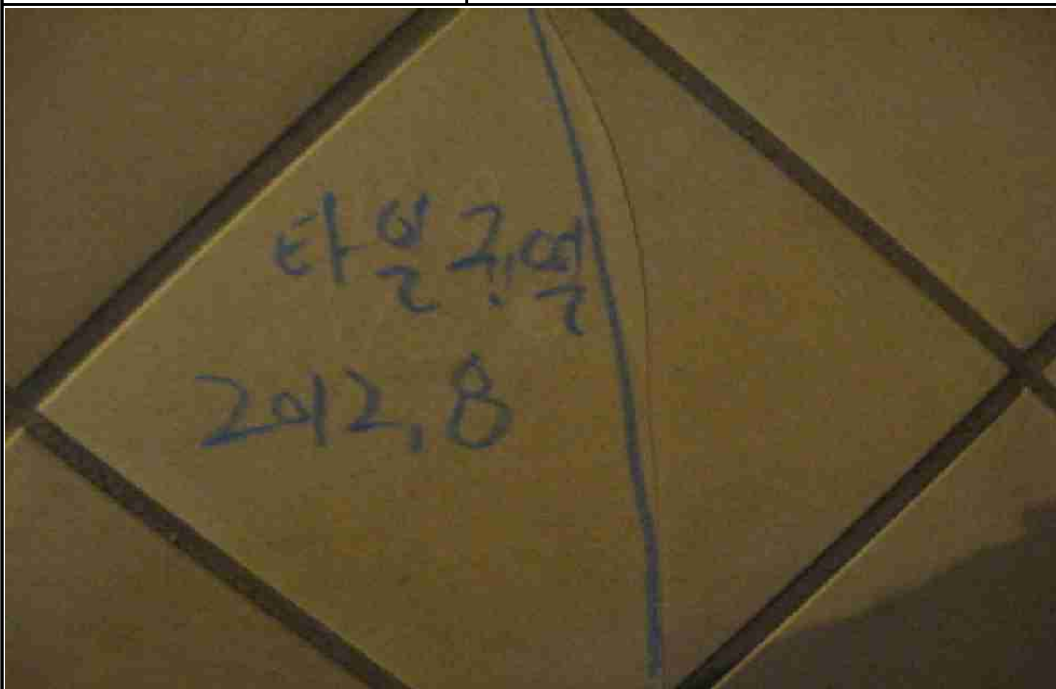
타일균열(상행 BOX, Sta.710m)

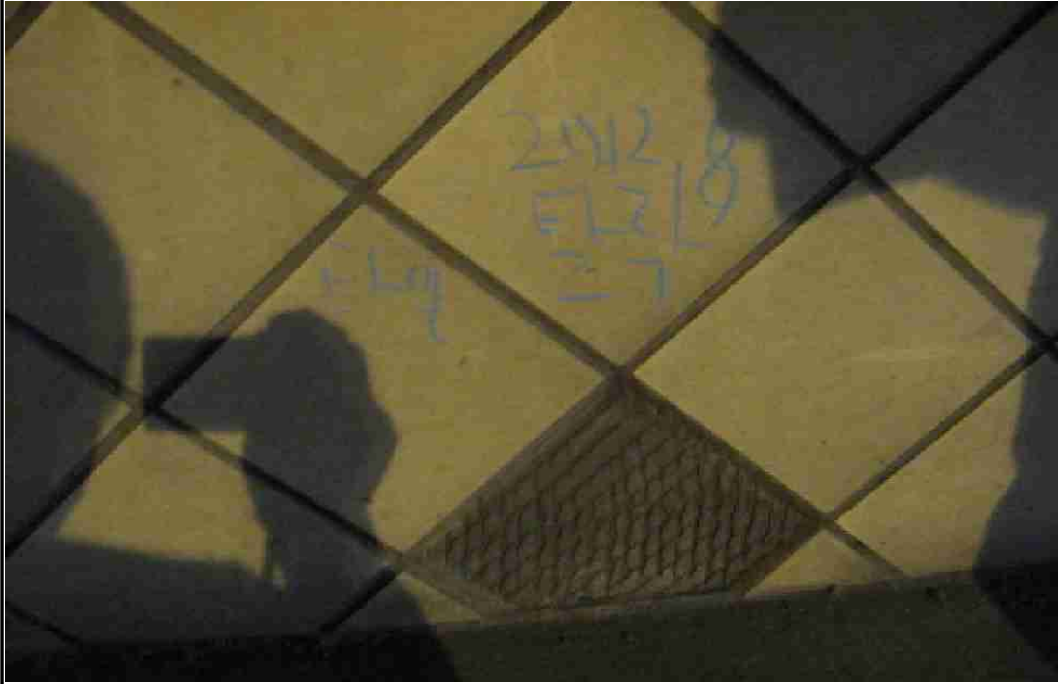
타일탈락(상행 BOX, Sta.383m)

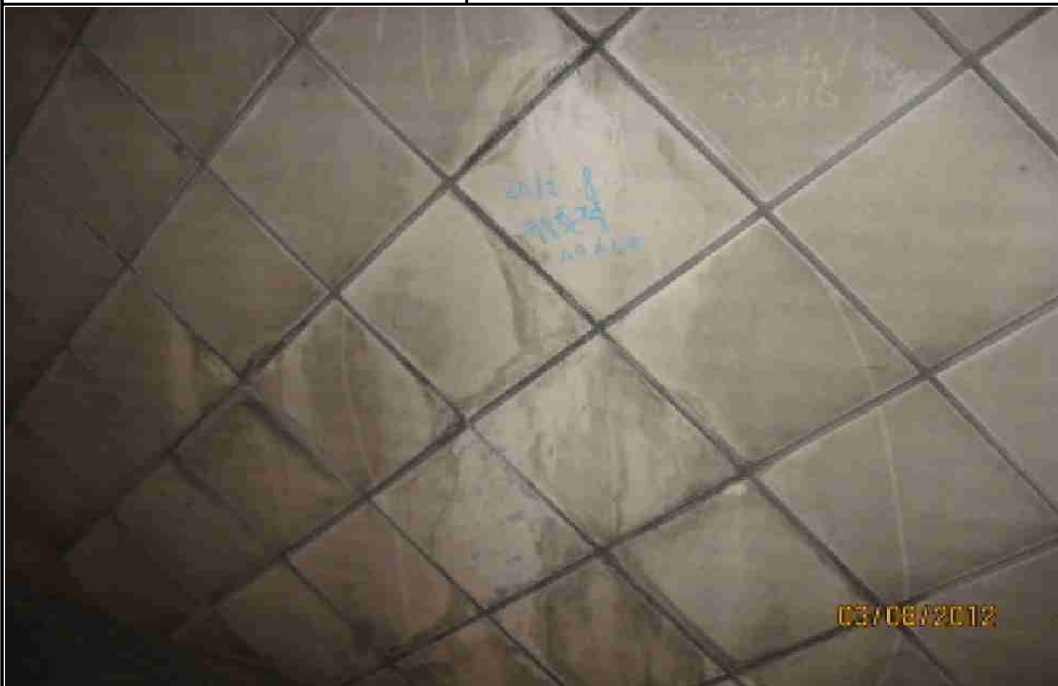
누수흔적(하행 BOX, Sta.739m)

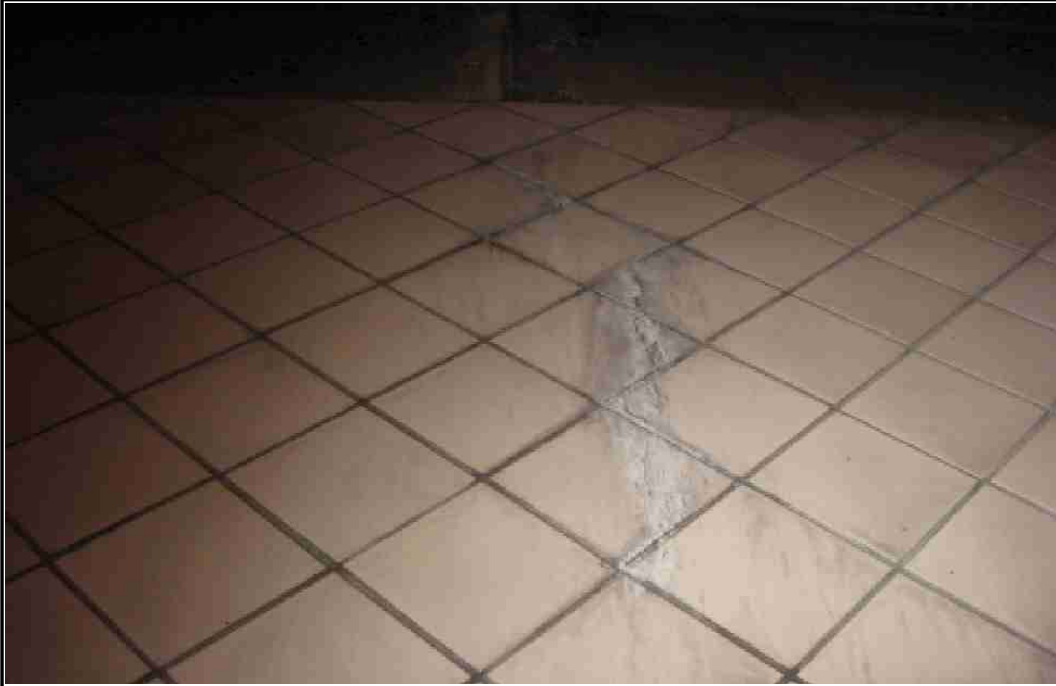
백태/오염(상행, 시점측 BOX Sta.375m)

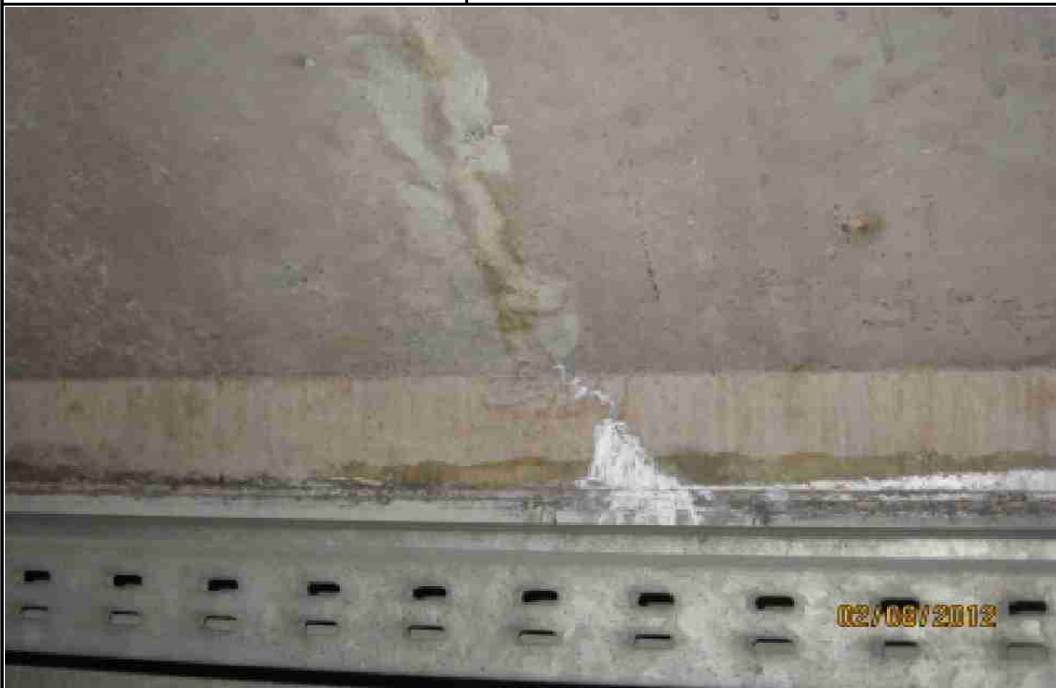
백태(상행 BOX, Sta.311m)

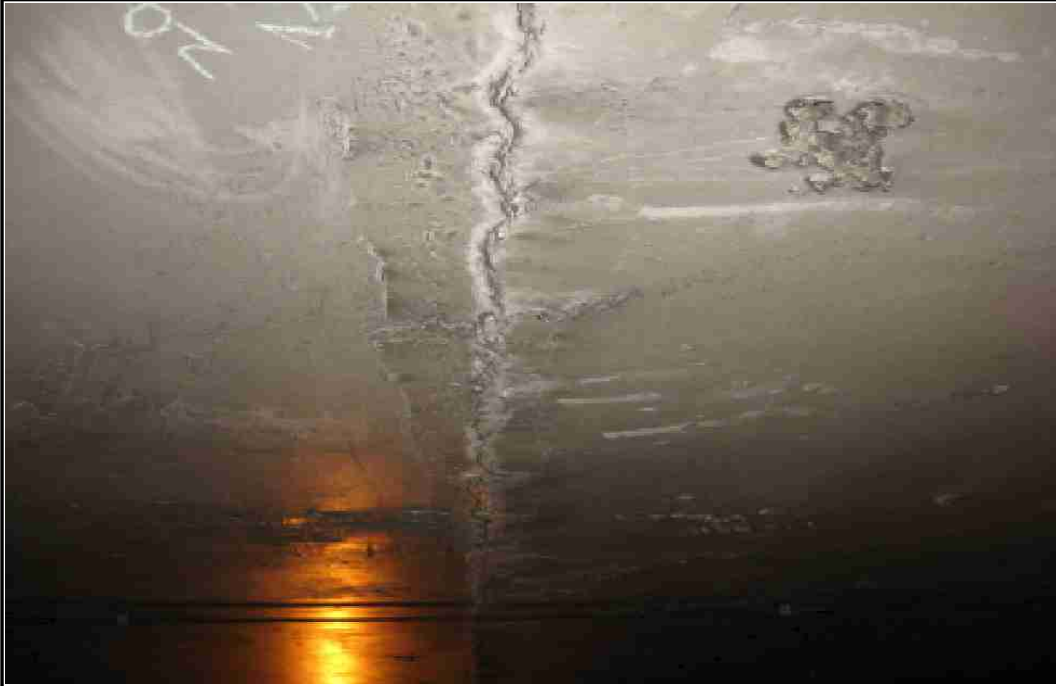
Joint 백태(하행 BOX, Sta.250m)

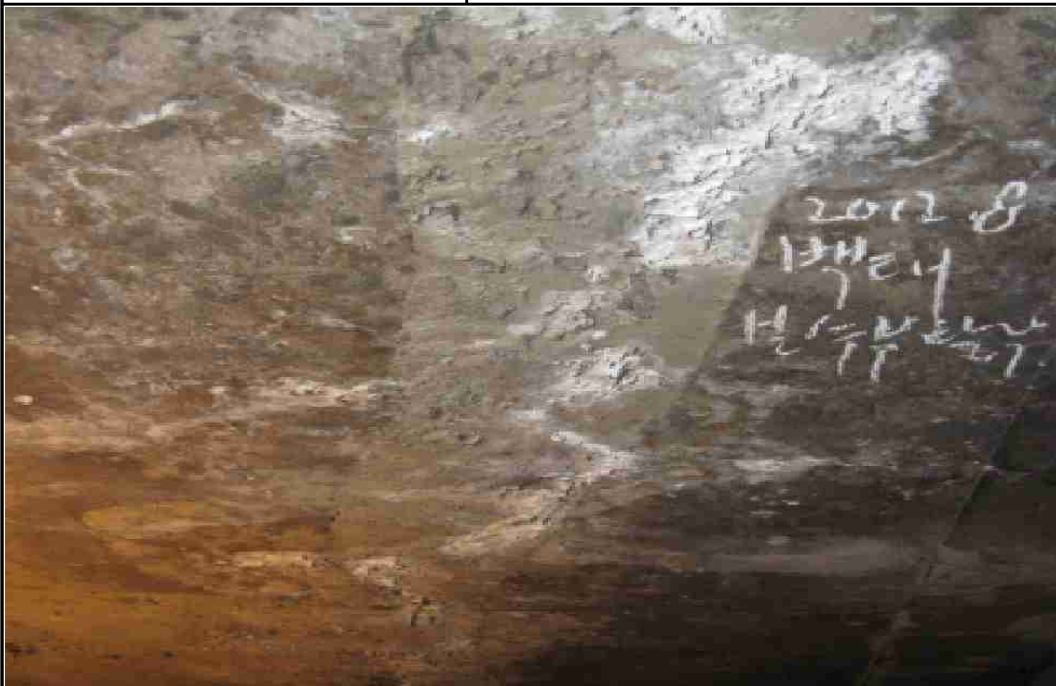
균열/백태(하행 BOX, Sta.329m)

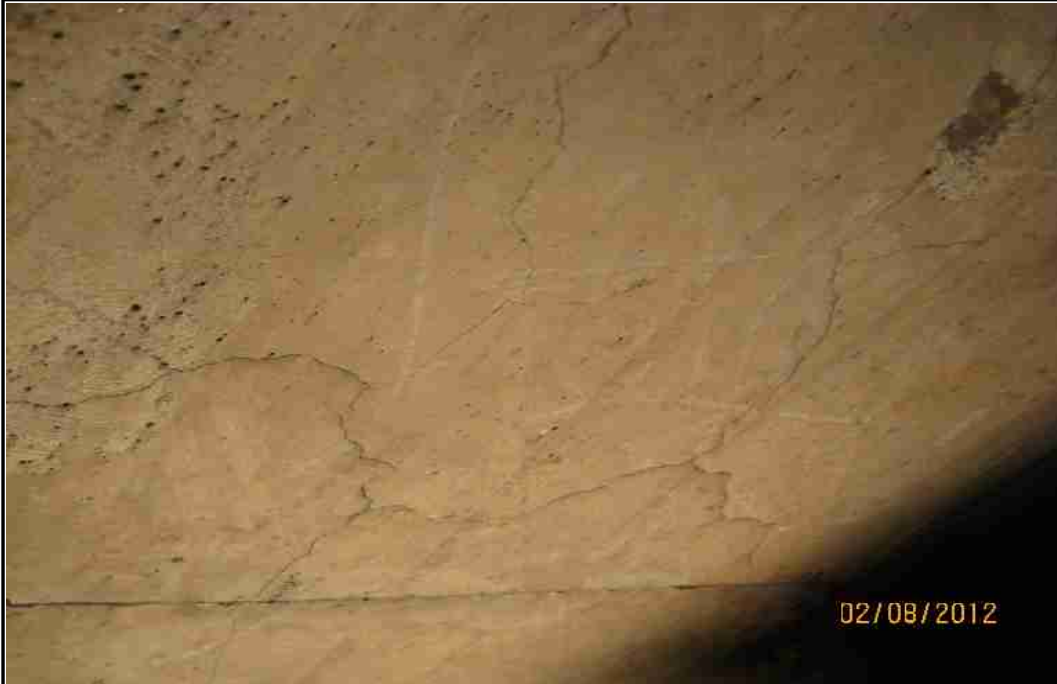
망상균열(상행 BOX, Sta.317m)

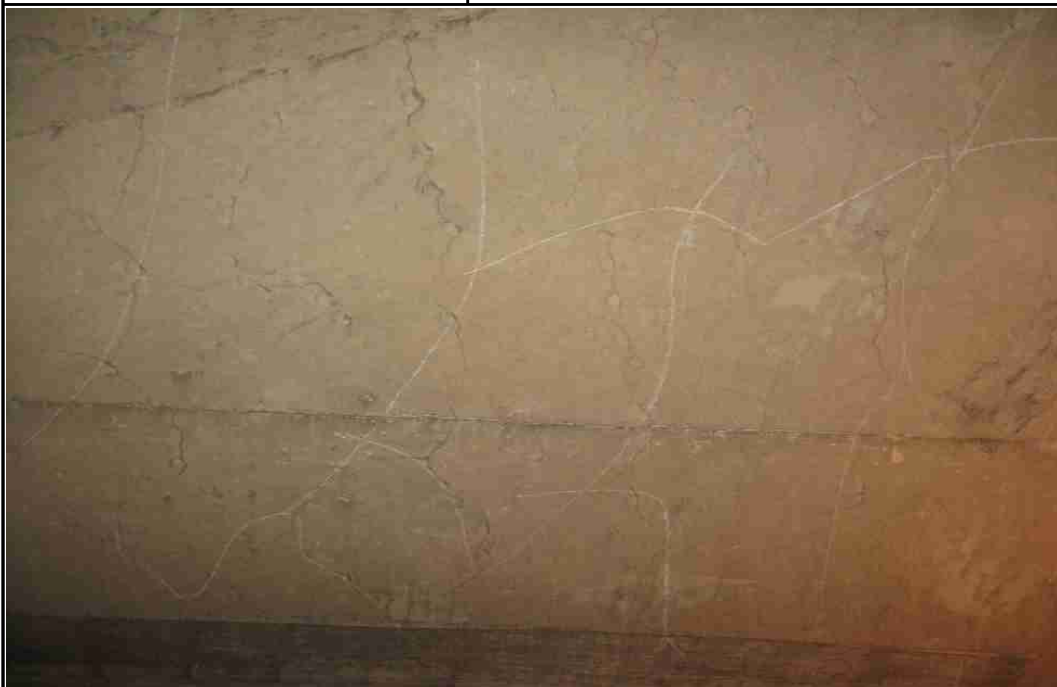
망상균열(상행 BOX, Sta.697m)

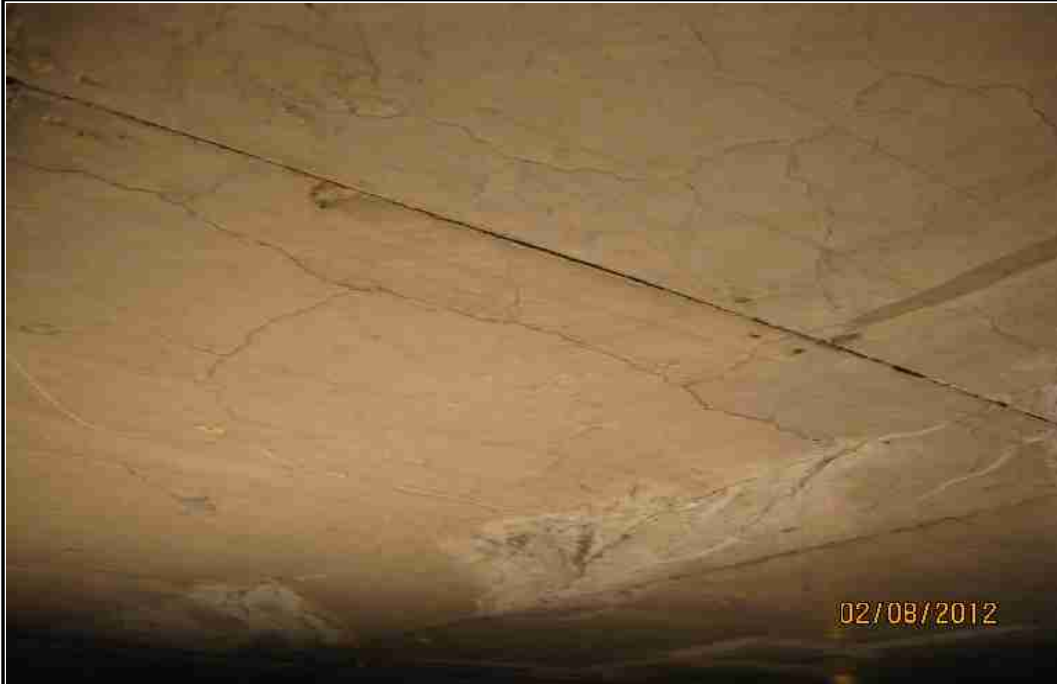
망상균열(상행 BOX, Sta.697m)

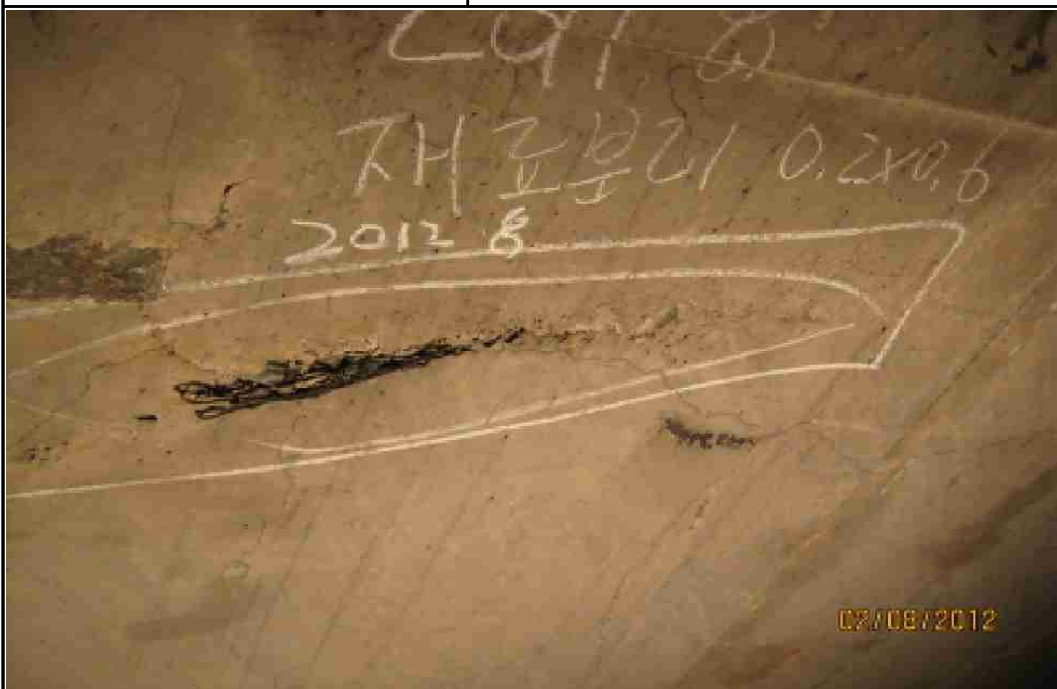
재료분리(상행 BOX, Sta.629m)

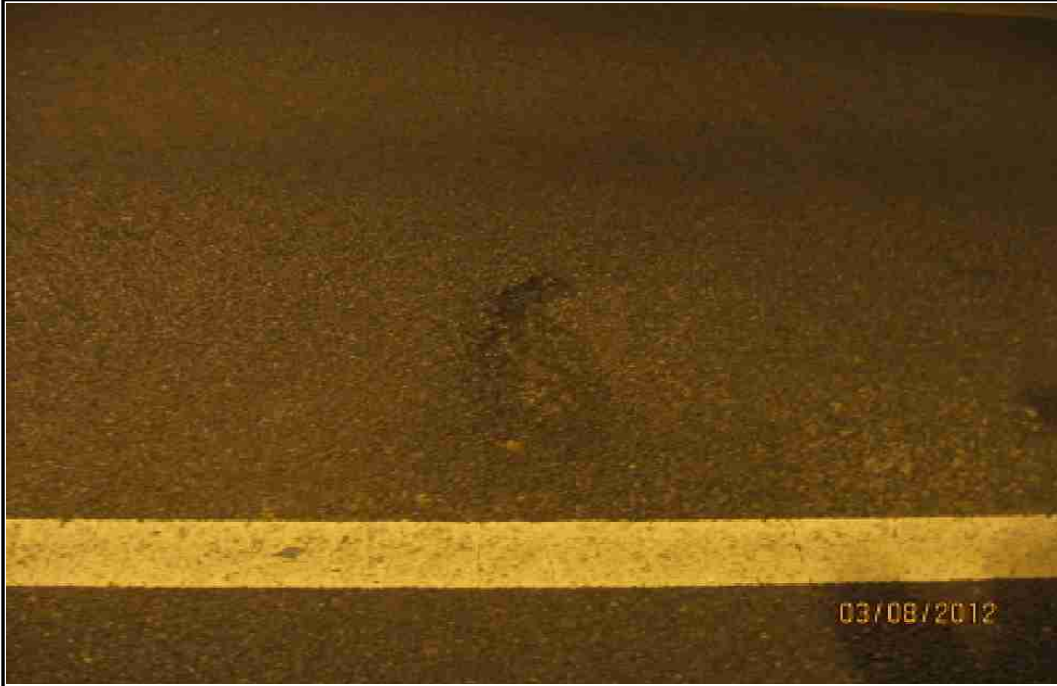
박스구간 포장 패임(하행, Sta.643m)

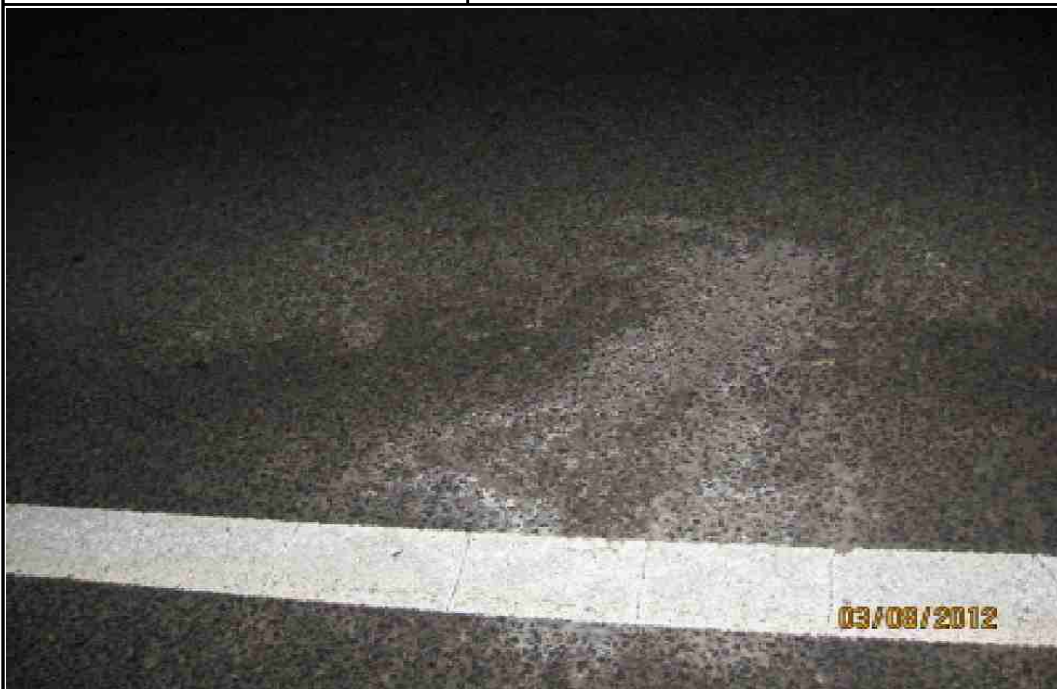
박스구간 포장 백화(하행, Sta.245m)

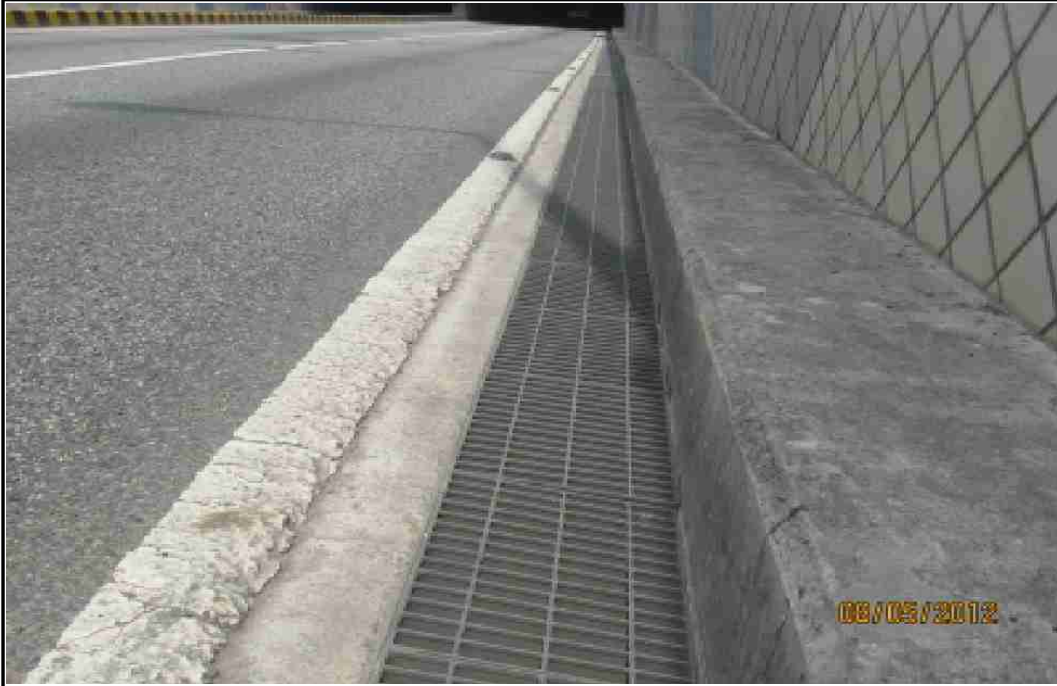
옹벽부 배수시설 전경(상태양호)

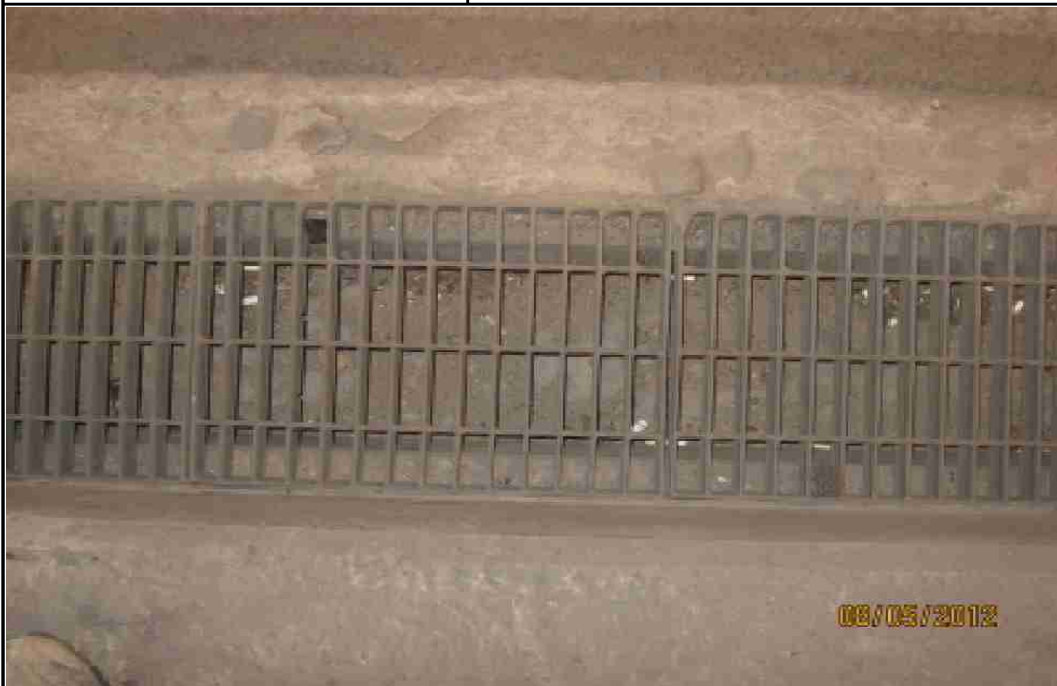
BOX구간 배수시설 전경(상태양호)

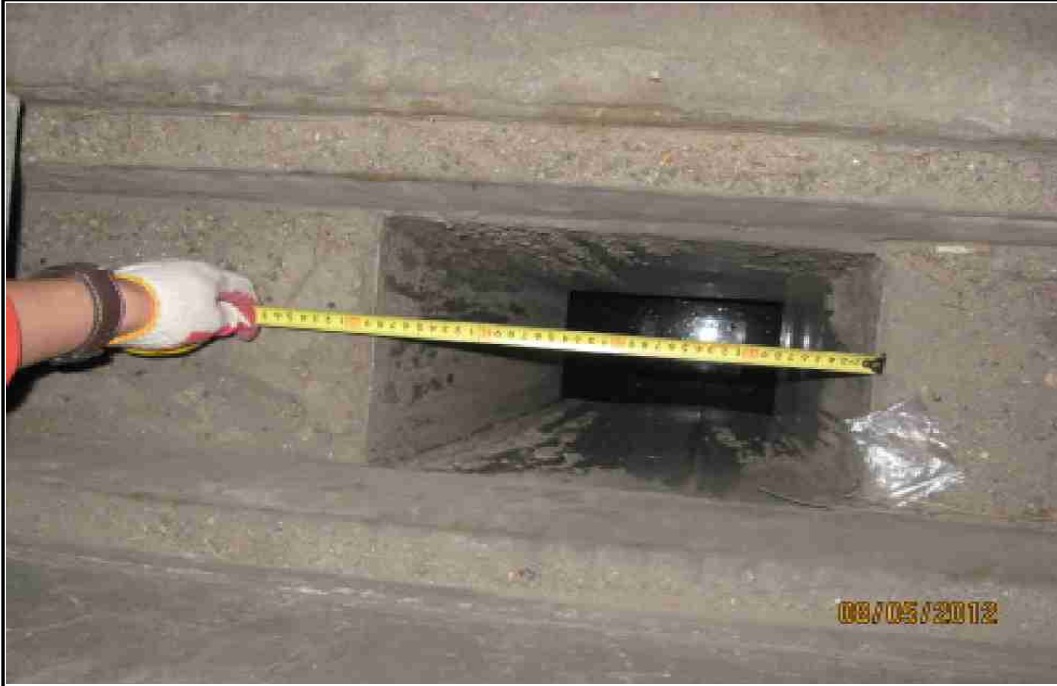
박스구간 집수정 유입구 상태양호

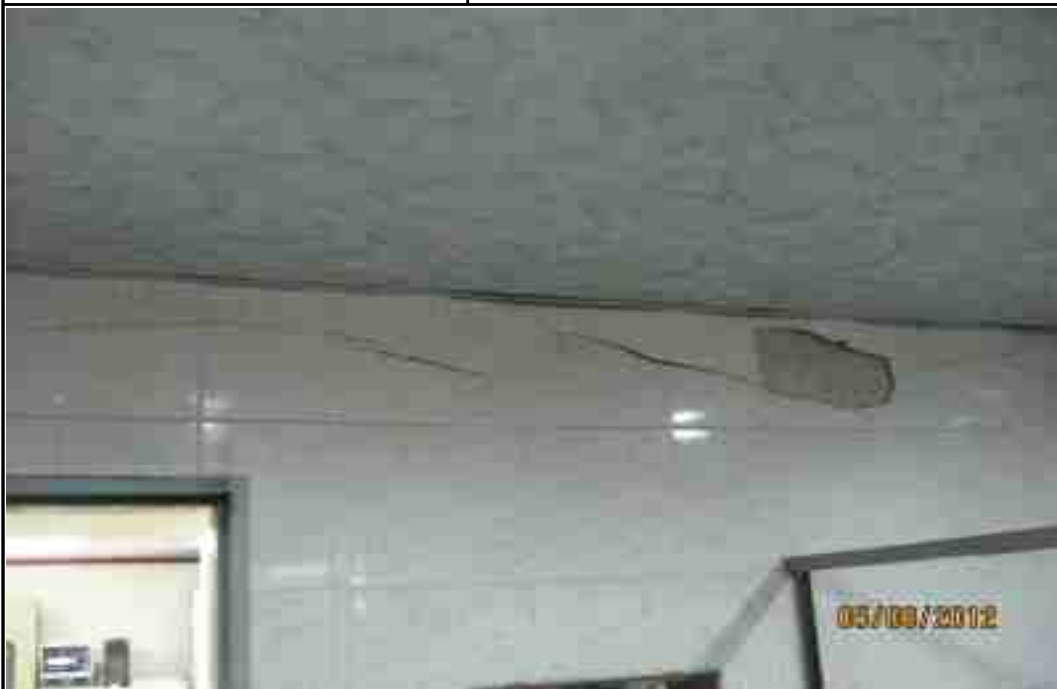
전기실 타일균열/파손

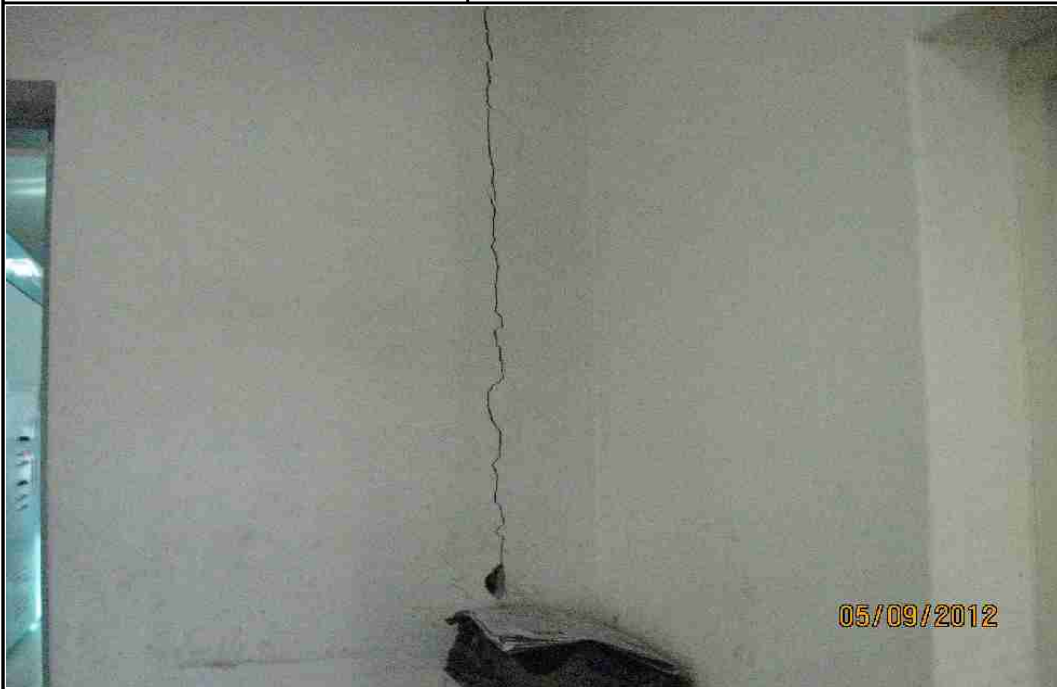
전기실 조적벽체 균열

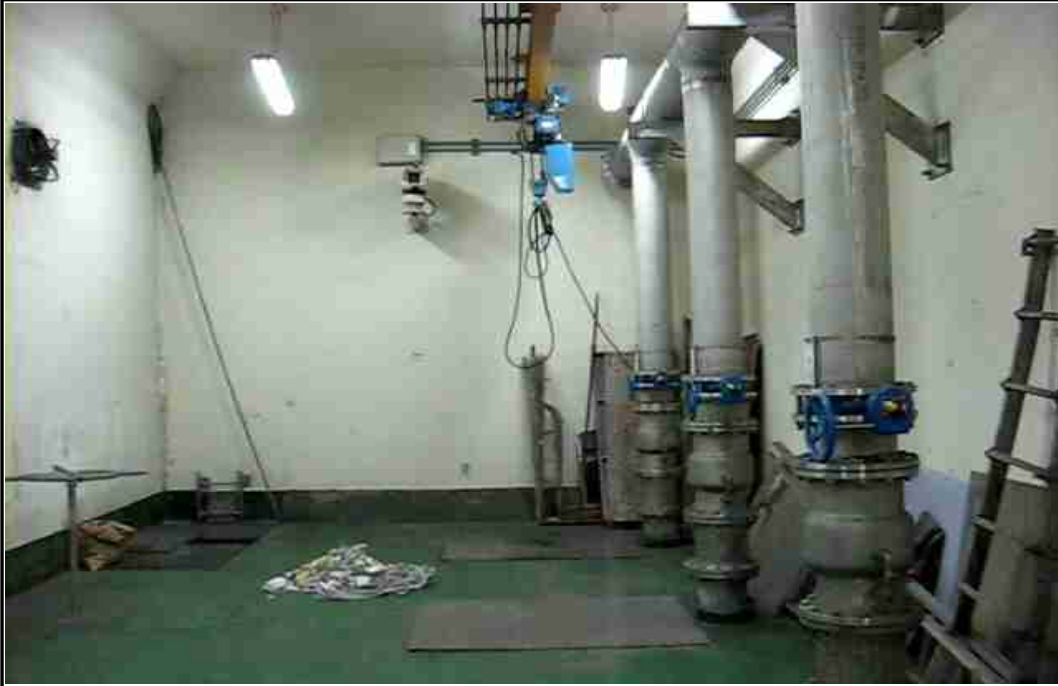
펌프실 상태양호
