행주1교외 5개교 정밀점검

요 약 보 고 서

< 개 환 I C >

2010. 7

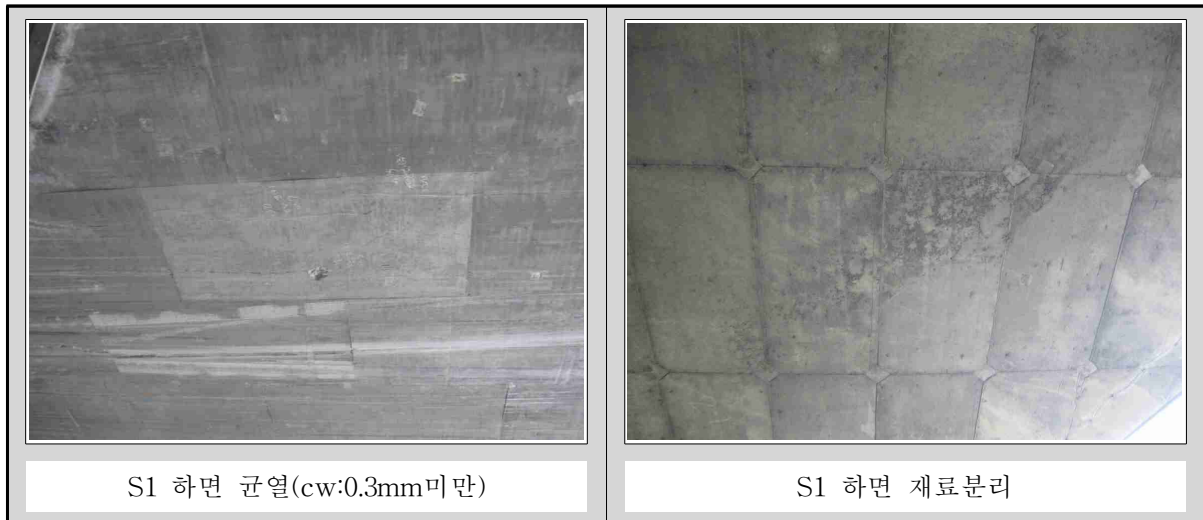
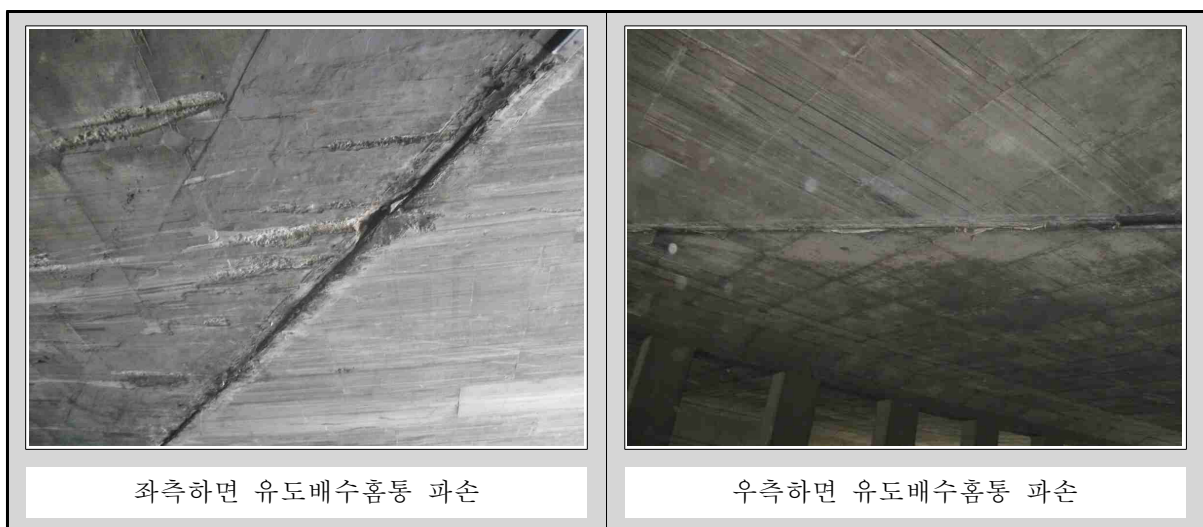
【표 2.1.1】 콘크리트 바닥판 손상 및 결함내용

바닥판 하면 외관조사 결과 초기건조수축에 의한 균열 및 망상균열 등의 손상이 발생하였다. 발생한 균열의 폭은 0.3mm미만의 경미한 것으로 조사되었으며 손상정도가 경미하여 보수가 필요치는 않은 것으로 조사되었으나 망상균열에 대해서는 장기적으로 볼 때 구조물의 내구성확보를 위하여 표면처리와 같은 보수를 실시하는 것이 바람직한 것으로 판단된다. 콘크리트파손 및 배수흡통파손은 높이제한을 초과하는 차량이 통과하면서 파손이 발생한 것으로 판단되며, 이로 인하여 하부 통행차량에 물이 떨어질 수 있으므로 재설치를 실시하는 것이 바람직한 것으로 판단된다.

구분	내용
주요 손상 및 결함	◦ 균열 및 망상균열(cw:0.3mm미만)
발생위치	◦ 바닥판하면
원인분석	◦ 건조수축
대책방안	◦ 표면처리공법

구분	결함 및 손상내용	수량	원인	비고
바닥판	◦ 균열(cw:0.3mm미만)	5.37㎡, 6EA	건조수축	
	◦ 망상균열	27.5㎡, 1EA	건조수축	
	◦ 콘크리트파손	4.01㎡, 2EA	높이제한 초과차량에 의한 파손	
	◦ 재료분리	12.75㎡, 4EA	다짐불량	
	◦ 배수흡통파손	27.5㎡, 2EA	높이제한 초과차량에 의한 파손

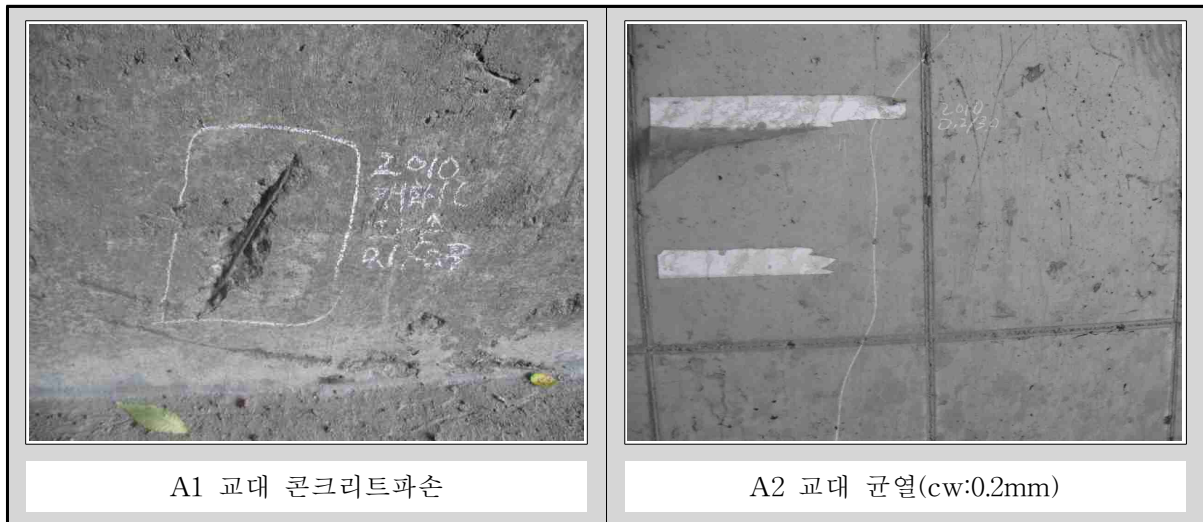
【표 2.1.3】 교대 및 기둥부 손상 및 결함내용

외관조사 결과 교대는 전반적으로 양호하나 건조수축으로 인한 미세균열이 수직방향으로 발생되었는데 이는 손상정도가 경미하여 주의관찰을 실시하는 것이 바람직한 것으로 판단된다. 내측의 기둥부는 조사결과 전반적으로 양호한 것으로 조사되었다.

날개벽부분에는 균열 및 망상균열이 발생되었는데 대부분 0.3mm미만의 경이한 손상이나 0.3mm이상의 균열도 1개소 조사되어 보수가 필요한 것으로 판단된다.

구 분	내 용
주요 손상 및 결함	◦ 균열 및 망상균열(cw:0.3mm미만)
발생위치	◦ 바닥판하면
원인분석	◦ 건조수축
대책방안	◦ 표면처리공법

구 분	결함 및 손상내용	수 량	원 인	비고
교대 및 기둥부	◦ 균열(cw:0.3mm미만)	12.38㎡, 15EA	건조수축	
	◦ 콘크리트파손	0.3㎡, 1EA	외부충격	
날개벽	◦ 균열(cw:0.3mm미만)	1.5㎡, 4EA	건조수축	
	◦ 균열(cw:0.3mm이상)	4.0㎡, 1EA	건조수축	
	◦ 망상균열	5.0㎡, 1EA	건조수축

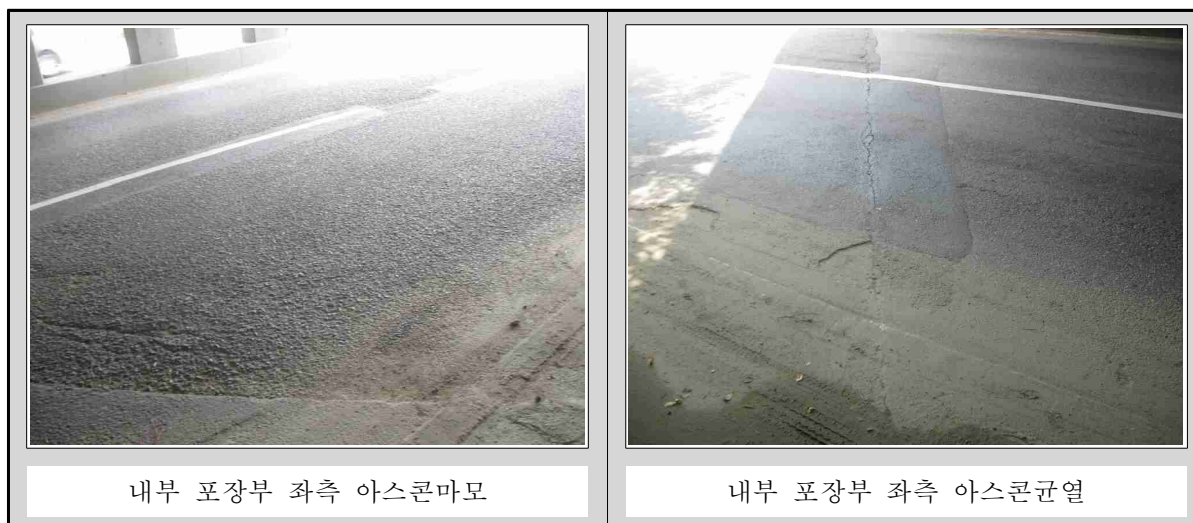
【표 2.1.5】 교면포장 손상 및 결함내용

본 교량의 포장은 상부포장과 내부바닥 포장으로 아스팔트로 시공되어있으며, 상부 포장부 외관조사 결과 전체적으로 양호한 것으로 조사되었다. 내부바닥 포장부의 경우에는 오랜 시간 차량의 반복하중과 중차량 통과에 의한 아스콘 마모 및 포트홀, 아스콘균열 등의 손상이 조사되었으며 조사된 손상들은 차량주행에 지장을 주므로 보수를 실시하는 것이 바람직한 것으로 판단된다.

구 분	내 용
주요 손상 및 결함	◦ 아스콘 균열
발생위치	◦ 교면포장 이음부
원인분석	◦ 지속적인 차량통행
대책방안	◦ 아스콘 균열보수

구 분	결함 및 손상내용	수 량	원 인	비고
교면포장	◦ 아스콘균열	39.2m, 2EA	◦ 지속적인 차량통행	
	◦ 포트홀	0.91m ² , 4EA	◦ 지속적인 차량통행	
	◦ 아스콘마모	352.8m ² , 1EA	◦ 지속적인 차량통행	
	◦ 토사퇴적	20.2m ² , 1EA	◦ 지속적인 차량통행

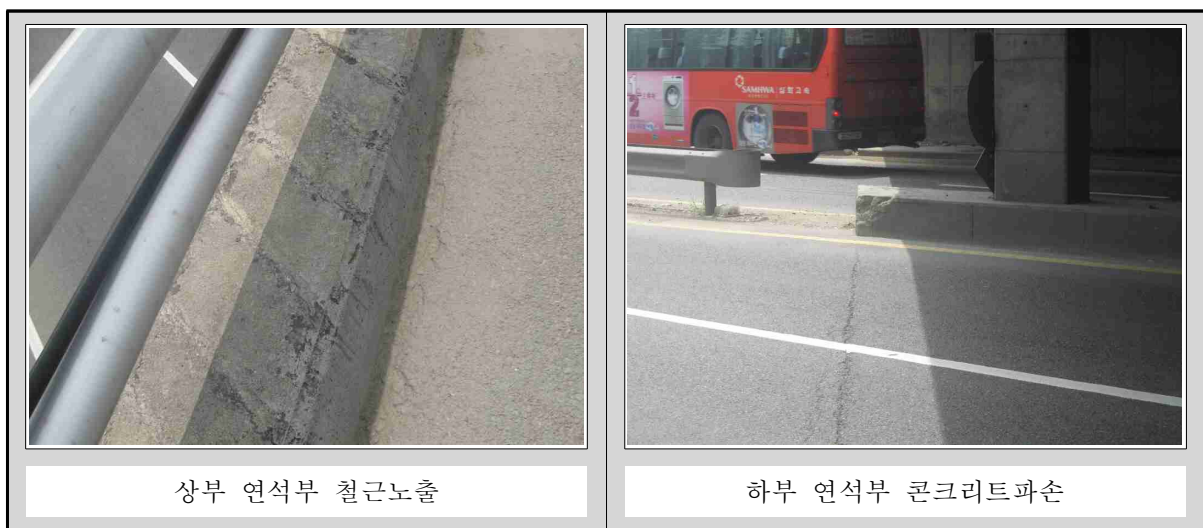
【표 2.1.7】 난간 및 연석 손상 및 결함내용

본 교량의 난간은 주행차량의 추락방지 및 시야확보를 위하여 강재 난간이 상부포장부 좌우 양측에 설치되어 있으며, 난간 하단에 연석이 시공되어 있다. 외관조사 결과 상부연석부에서는 부분적인 피복부족에 의한 철근노출과 하부연석부에서는 외부충격에 의한 콘크리트파손이 발생한 것으로 조사되었다. 발생한 손상들은 손상규모가 크지않아 차량 주행에 영향을 미치지 않는으나 난간 및 연석은 운전자의 안전에 직접적인 영향을 미치는 보조부재이므로 장기적으로 볼 때 보수를 실시하는 것이 바람직한 것으로 판단된다. 난간높이 측정결과 98cm로 측정되었고 도로안전시설 설치 및 관리지침(차량방호 안전시설 편)기준 중 차량만 통행하므로 차량방호울타리 기준인 100cm이하를 만족하는 것으로 검토되었다.

구 분	내 용
주요 손상 및 결함	◦ 철근노출
발생위치	◦ 상부 연석부
원인분석	◦ 피복부족
대책방안	◦ 철근노출부 단면보수

구 분	결함 및 손상내용	수 량	원 인	비고
난간 및 연석	◦ 철근노출	3.6㎡, 2EA	◦ 피복부족	
	◦ 콘크리트파손	0.25㎡, 1EA	◦ 외부충격
