행주1교외 5개교 정밀점검

요 약 보 고 서

< 가양지하차도 >

2010. 7

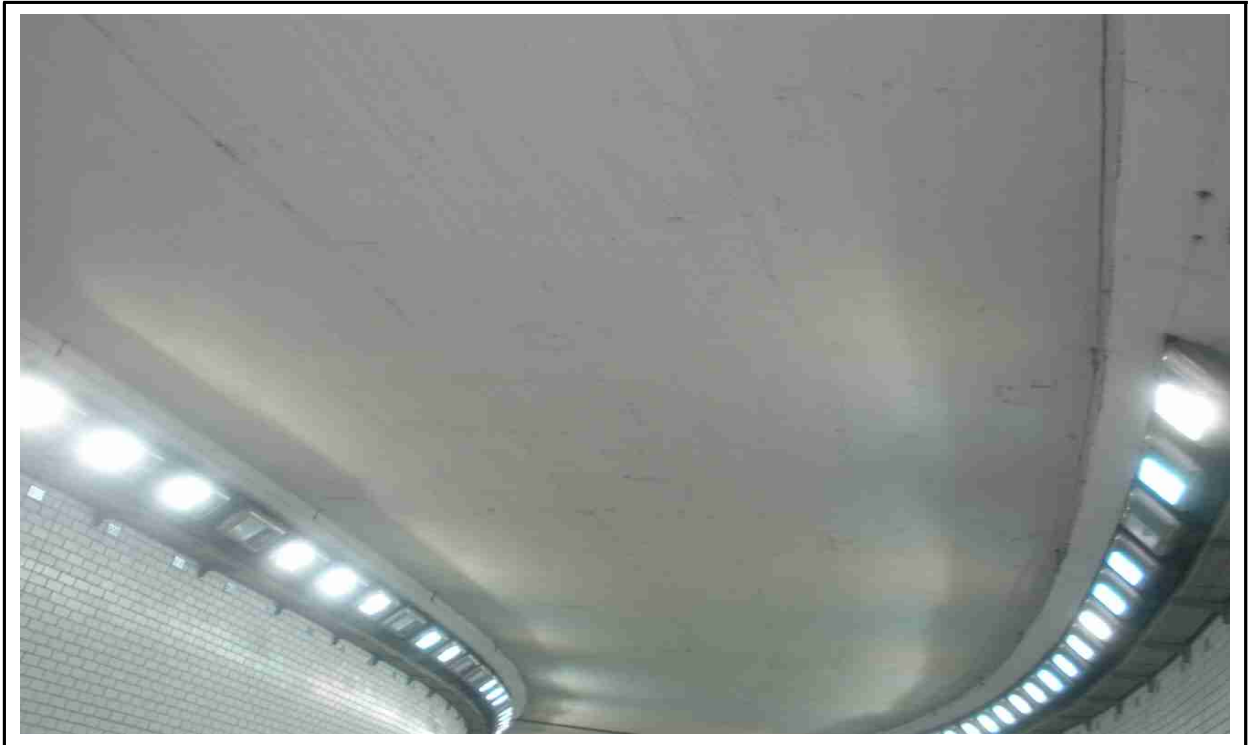
[본선BOX구간 상부]

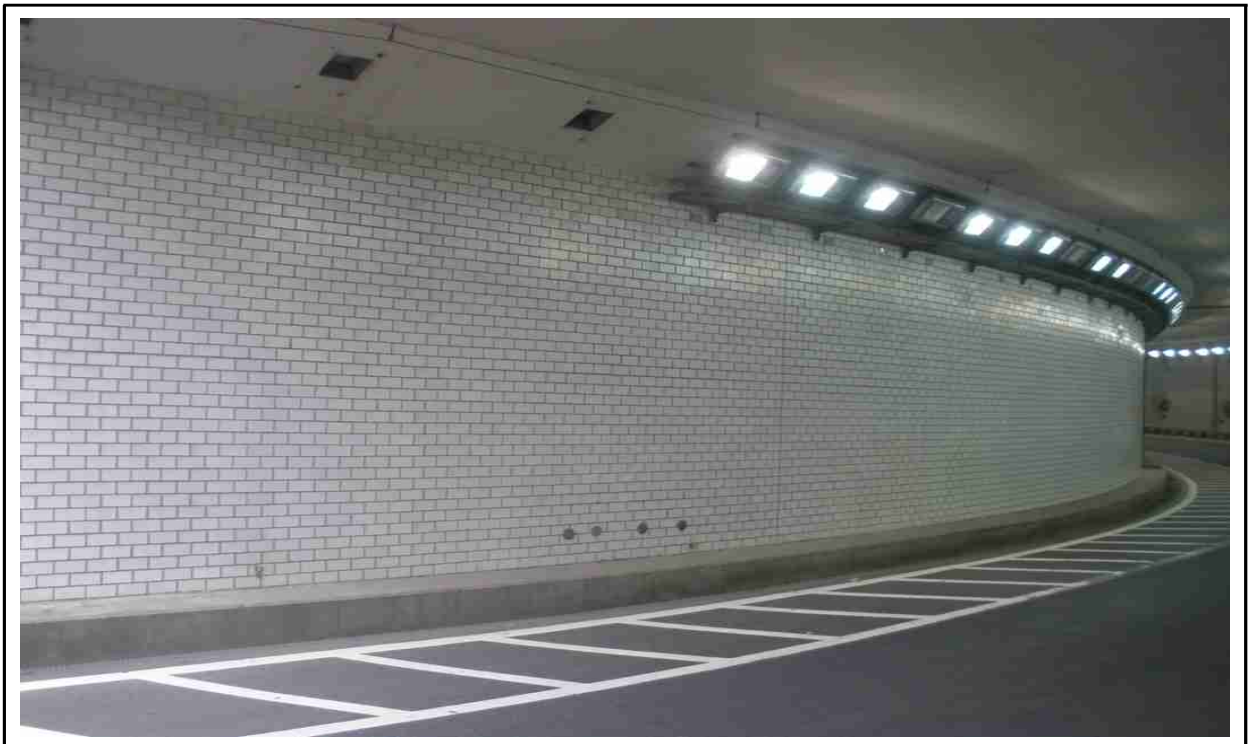
[본선BOX구간 벽체]

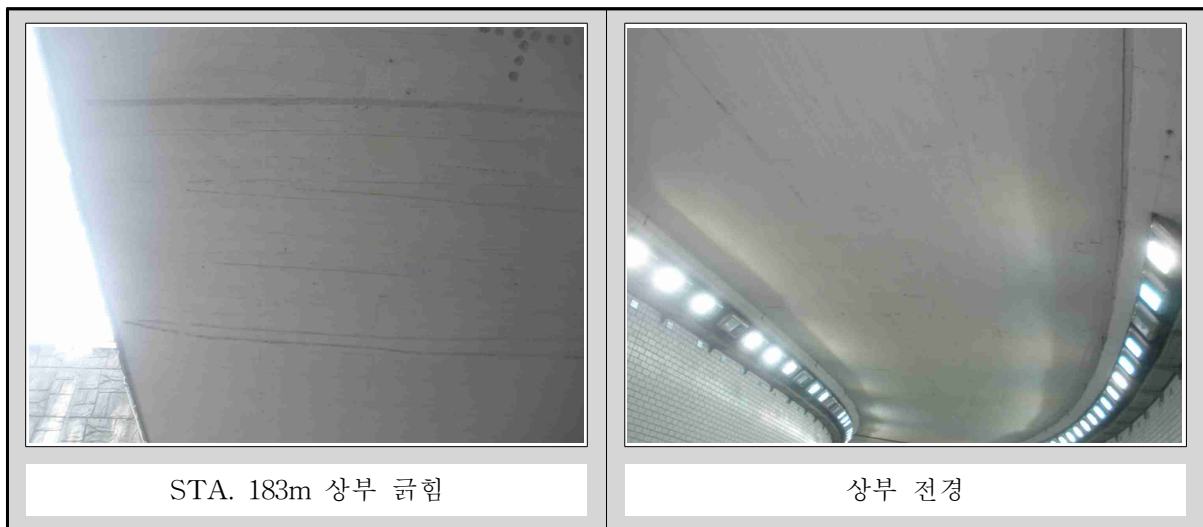
【표 2.1.1】 본선BOX 구간 상부슬래브 손상 및 결함내용

상부슬래브의 외관조사 결과 BOX구간 시점부에서 통과제한높이를 초과하는 차량통과로 인하여 상부에 긁힘이 발생된 것으로 조사되었으며 손상정도가 경미하나 구조물의 내구성확보를 위하여 보수를 실시하는 것이 바람직한 것으로 판단된다.

구분	내용
주요 손상 및 결함	◦ 긁힘
발생위치	◦ 본선BOX 구간 상부
원인분석	◦ 통과제한높이 초과차량으로 인한 손상
대책방안	◦ 표면처리공법

구분	결함 및 손상내용	수량	원인	비고
본선BOX 구간 상부 슬래브	◦ 긁힘	60.0m ² , 1EA	통과제한높이 초과차량 통행

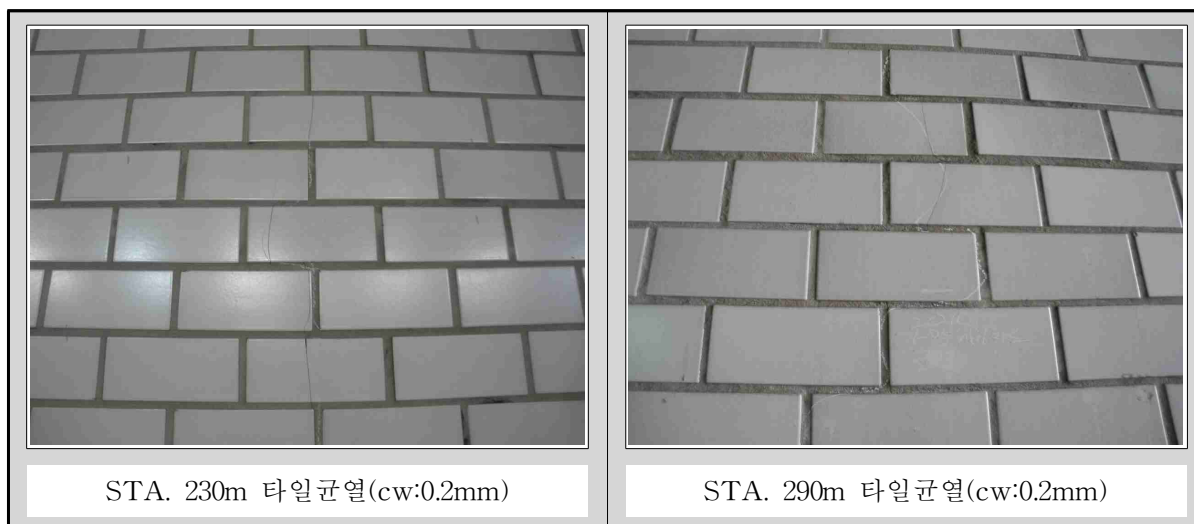
【표 2.1.3】 본선BOX 구간 벽체 손상 및 결함내용

본선BOX구간 벽체는 타일로 마감이 이루어져 있으며 외관조사결과 콘크리트 균열로 인하여 마감인 타일에 균열이 발생된 것으로 조사되었다. 균열이 발생된 타일 일부에 대하여 콘크리트 균열을 조사한 결과 그 폭이 0.3mm미만의 경미한 균열이 발생되어 보수보다는 주의관찰을 실시하는 것이 바람직한 것으로 판단된다.

구분	내용
주요 손상 및 결함	◦ 타일균열(cw:0.3mm미만)
발생위치	◦ 본선BOX 구간 벽체
원인분석	◦ 내부 콘크리트 균열로 인한 타일균열 발생
대책방안	◦ 주의관찰

구분	결함 및 손상내용	수량	원인	비고
본선BOX 구간 벽체	◦ 타일균열(cw:0.3mm미만)	130.3m, 37EA	내부콘크리트 균열

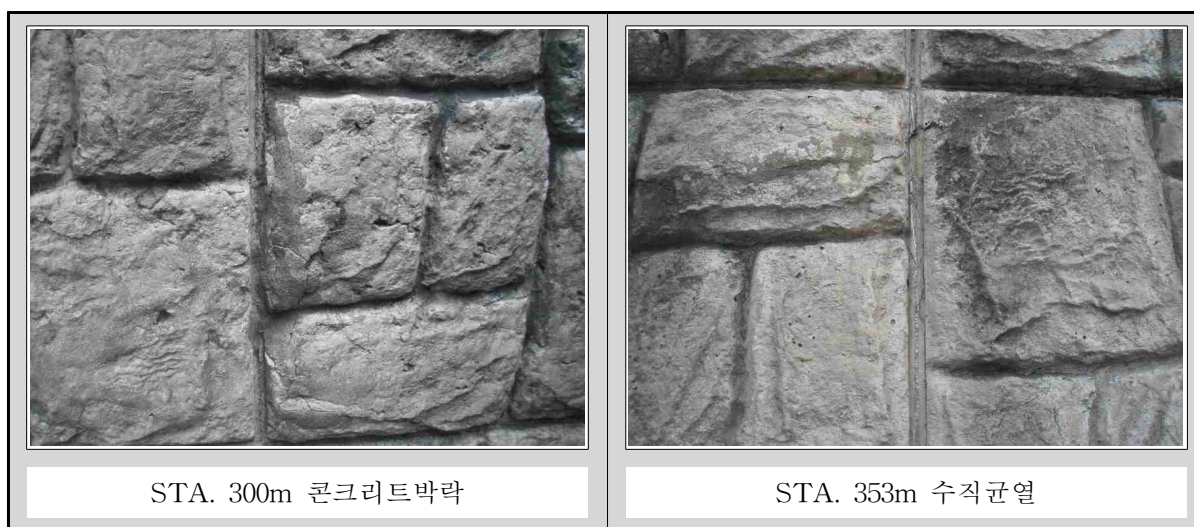
【표 2.1.5】 U-TYPE 옹벽 손상 및 결함내용

가양지하차도의 옹벽은 U-TYPE으로 시공되어있으며 마감은 문양거푸집으로 마감처리를 한 것으로 조사되었다. 외관조사결과 건조수축 및 온도·습도 차이에 의한 균열이 발생되었으며 발생한 균열 중 0.3mm이상의 균열에 대해서는 콘크리트내부의 철근이 부식 될 우려가 있으므로 수지주입과 같은 보수를 실시하는 것이 바람직한 것으로 판단된다. 그 외에 콘크리트 파손 및 재료분리, 콘크리트 박락, 철근노출 등의 손상은 외부 충격 및 시공초기 다짐불량, 피복부족 등의 이유로 손상이 발생되었으며, 이는 옹벽부의 내구성확보를 위하여 보수를 실시하는 것이 바람직한 것으로 판단된다.

구 분	내 용
주요 손상 및 결함	◦ 균열(cw:0.3mm이상)
발생위치	◦ U-TYPE 옹벽 구간
원인분석	◦ 건조수축 및 온도·습도에 의한 손상
대책방안	◦ 수지주입공법

구 분	결함 및 손상내용	수 량	원 인	비고
교대 및 교각	◦ 균열(cw:0.3mm미만)	9.07m ² , 13EA	건조수축 및 온도·습도	
	◦ 균열(cw:0.3mm이상)	237.1m, 64EA	건조수축 및 온도·습도	
	◦ 파손/박락/재료분리	2.02m ² , 4EA	외부충격 및 다짐불량	
	◦ 철근노출	0.36m ² , 7EA	피복부족	
	◦ 이음부 실링재 파손	2.5m, 3EA	이음부 거동 및 장기공영

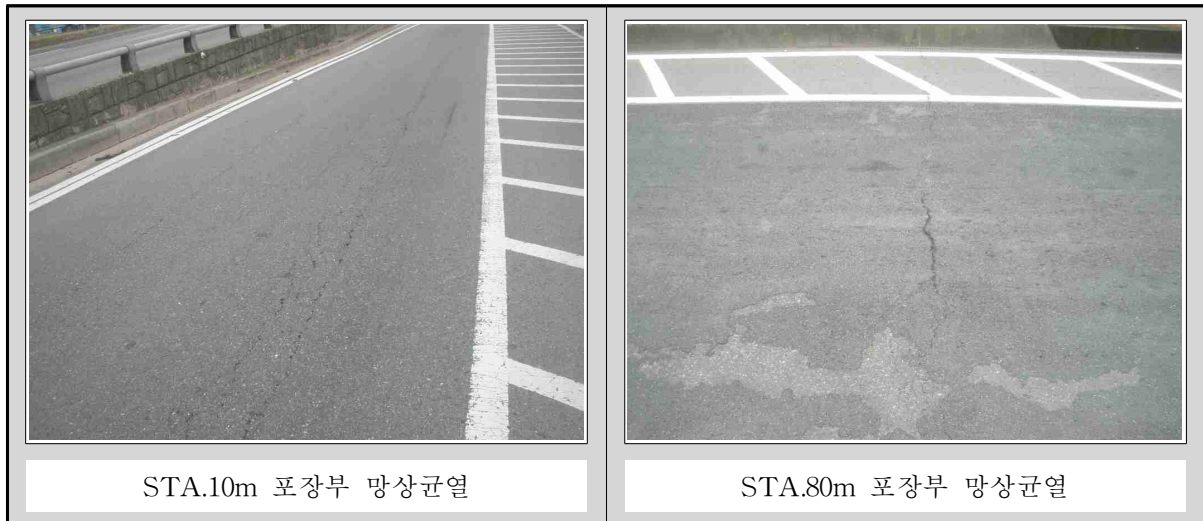
【표 2.1.7】 포장부 손상 및 결함내용

가양지하차도의 포장부는 아스콘으로 시공되어있으며 외관조사결과 오랜 시간 차량의 반복하중과 중차량 통과에 의한 미끄럼방지 파손 및 포트홀, 아스콘 균열 및 망상균열 등의 손상이 조사되었으며 발생한 손상들은 차량통행에 지장을 줄 수가 있으므로 보수를 실시하는 것이 바람직한 것으로 판단된다.

구 분	내 용
주요 손상 및 결함	◦ 아스콘 균열 및 망상균열
발생위치	◦ 포장부
원인분석	◦ 지속적인 차량통행
대책방안	◦ 아스콘균열보수 및 부분재포장

구 분	결함 및 손상내용	수 량	원 인	비고
포장부	◦ 아스콘균열	55.0m, 11EA	지속적인 차량통행	
	◦ 망상균열	62.05㎡, 12EA	지속적인 차량통행	
	◦ 미끄럼방지 파손	56.0㎡, 7EA	지속적인 차량통행	
	◦ 포트홀	0.01㎡, 1EA	지속적인 차량통행

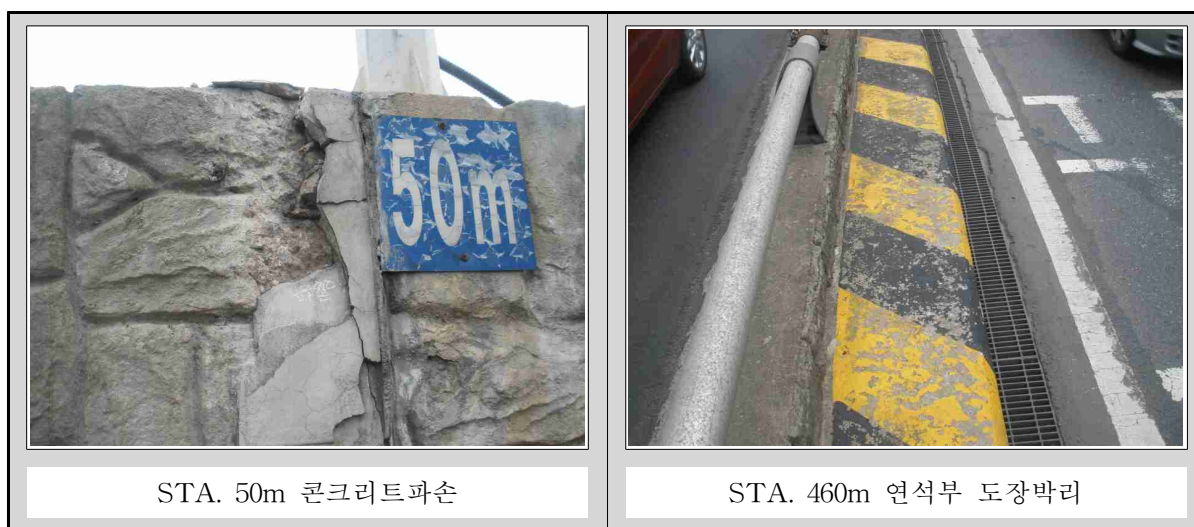
【표 2.1.9】 난간 및 연석 손상 및 결함내용

본 구조물의 난간은 주행차량의 추락방지 및 시야확보를 위하여 강재 난간이 옹벽부 좌우 양측에 설치되어 있으며, 외관조사 결과 부분적으로 난간 지주 하부의 콘크리트가 파손된 것으로 조사되었고, 외부충격으로 인한 난간 변형도 발생된 것으로 조사되었다. 발생한 손상들은 주행차량의 안전성 확보를 위해 보수가 필요한 상태이다. 난간은 운전자의 안전에 직접적인 영향을 미치는 보조부재이므로 지속적인 유지관리 및 관찰이 요망된다. 연석부에 발생한 차량식별도색 박리는 통행차량에 안전과 관련이 되므로 재도장을 실시하는 것이 바람직한 것으로 판단된다.

구 분	내 용
주요 손상 및 결함	◦ 난간변형 및 콘크리트파손
발생위치	◦ 난간 및 연석부
원인분석	◦ 외부충격
대책방안	◦ 난간교체 및 단면보수공법

구 분	결함 및 손상내용	수 량	원 인	비고
난간 및 연석	◦ 난간변형	4EA	외부충격	
	◦ 콘크리트파손	1.96㎡, 13EA	외부충격	
	◦ 차량식별도색 박리	75.0㎡, 5EA	장기공영	
	◦ 철근노출	0.73㎡, 15EA	피복부족

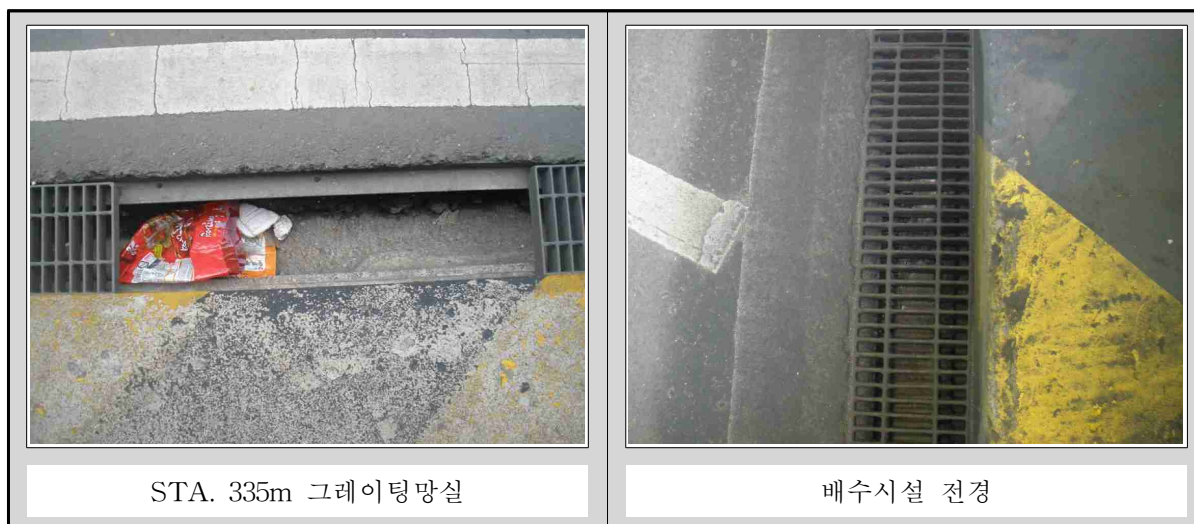
【표 2.1.11】 배수시설 손상 및 결함내용

가양지하차도의 배수시설은 체수 및 이물질퇴적등의 손상은 없는 것으로 조사되었으며, 배수로의 공용중 망실로 인한 그레이팅이 망실된 것으로 조사되어 재설치가 필요한 것으로 판단된다. 배수로는 이물질퇴적으로 인하여 자주 막힘이 발생될 수 있으므로 주기적인 점검이 필요한 것으로 판단된다.

구 분	내 용
주요 손상 및 결함	◦ 그레이팅망실
발생위치	◦ 배수시설
원인분석	◦ 공용중 망실
대책방안	◦ 그레이팅 재설치

구 분	결함 및 손상내용	수 량	원 인	비고
배수시설	◦ 그레이팅망실	1EA	공용중 망실
