행주1교외 5개교 정밀점검

요 약 보 고 서

< 행 주 I.C 교 >

**강서도로교통사업소
(주) 건 인 씨 엔 알**

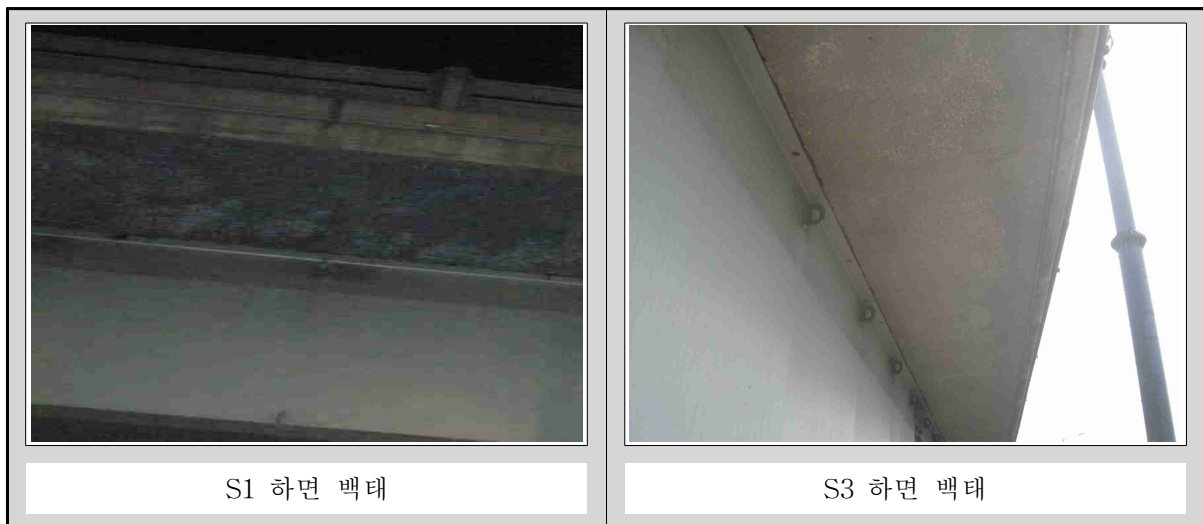
【표 2.1.1】 콘크리트 바닥판 손상 및 결함내용

바닥판 하면 외관조사 결과 S2~S3 경간 캔틸레버 하부에 포장손상부 우수유입으로 인한 백태가 발생하였다. 하부백태 발생부위에 대한 상부 포장부 손상검토결과 망상균열 및 균열 등의 손상이 발생되었는데 발생한 손상이 포장부 방수층을 파손시켜 하부에 우수가 유입되는 것으로 판단되어 상부 손상부는 부분재포장시에 방수를 포함하는 것이 바람직한 것으로 사료된다.

바닥판 하면에 발생한 손상은 구조적인 손상은 아닌 것으로 판단되나 방치 시 내부 습기로 인한 2차적인 손상을 유발할 수 있으므로 우선적으로 상부 포장부 보수 후에 하부 표면처리를 보수를 실시하는 것이 바람직할 것으로 사료된다.

구 분	내 용
주요 손상 및 결함	◦ 하면 백태
발생위치	◦ 바닥판하면
원인분석	◦ 포장손상부 우수유입
대책방안	◦ 표면처리공법

구 분	결함 및 손상내용	수 량	원 인	비고
바닥판	◦ 백태	66.0㎡, 24EA	포장손상부 우수유입

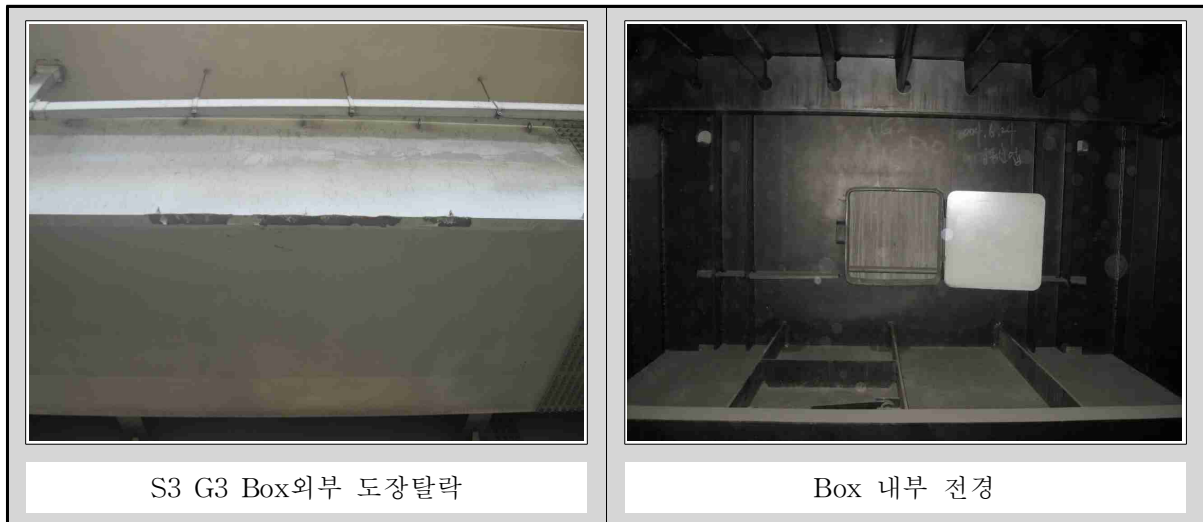
【표 2.1.3】 거더 및 가로보 손상 및 결함내용

본 교량은 Steel Box Girder교로서 경간 당 3기 설치되어 있으며, 외관조사 결과 통과제한높이를 초과하는 차량으로 인한 도장탈락이 발생되었다. 거더의 발생한 손상은 구조적인 손상은 아닌 것으로 판단되나 방치시에 도장탈락된 부위에 녹이 발생될 우려가 있으므로 보수가 필요할 것으로 사료된다.

구 분	내 용
주요 손상 및 결함	◦ 도장탈락
발생위치	◦ 주형하부
원인분석	◦ 높이제한보다 높은 차량통과시 굽힘
대책방안	◦ 재도장

구 분	결함 및 손상내용	수 량	원 인	비고
주형 및 가로보	◦ 도장탈락	0.6m, 1EA	높이제한보다 높은 차량통과시 굽힘

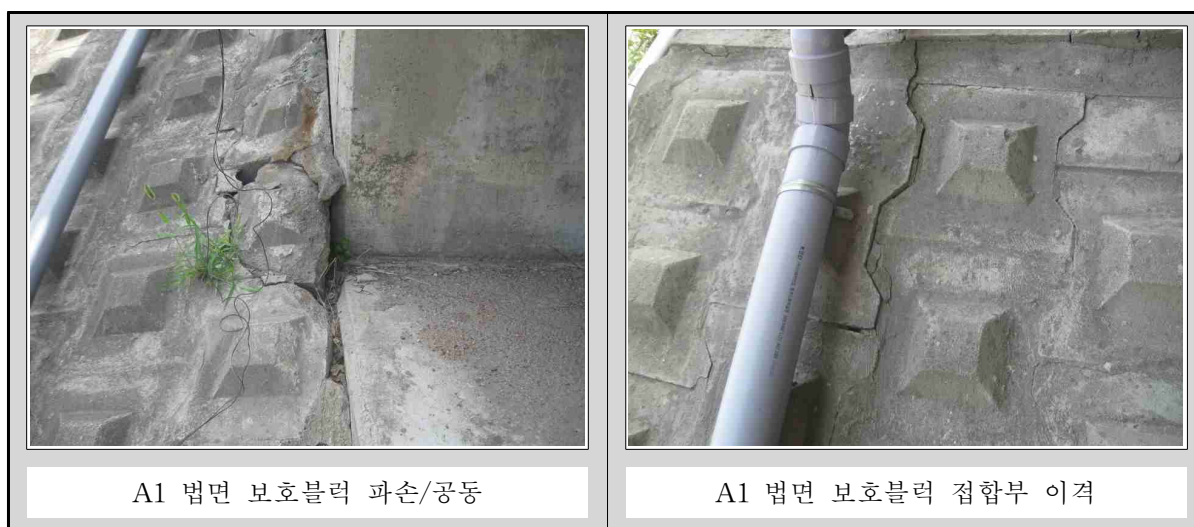
【표 2.1.5】 교대 및 교각 손상 및 결함내용

본 교량의 교대부 외관조사 결과 교대는 건조수축 및 온도에 의한 수직균열이 국부적으로 발생되었는데 이는 손상정도가 경미하여 주의관찰을 실시하는 것이 바람직한 것으로 판단된다. A1 법면부에는 보호블럭이 시공되어 있는데 보호블럭 접합부에 이격이 발생되었는데 발생한 이격으로 우수가 유입될 경우 법면의 유실이 발생할 우려가 있으므로 보수가 필요한 것으로 판단된다.

교각의 건조수축 및 시공이음 등으로 인한 미세균열 및 망상균열이 발생한 상태이며 발생한 균열의 경우 그 폭이 작아 주의관찰을 실시하는 것이 바람직한 것으로 판단된다.

구 분	내 용
주요 손상 및 결함	◦ 법면 보호블럭 파손/공동
발생위치	◦ 교대
원인분석	◦ 시공초기
대책방안	◦ 충전보수

구 분	결함 및 손상내용	수 량	원 인	비고
교대 및 교각	◦ 균열(cw:0.3mm미만)	13.25m ² , 50EA	건조수축 및 수화열	
	◦ 망상균열	4.71m ² , 3EA	건조수축 및 수화열	
	◦ 법면 보호블럭 파손/공동	0.36m ² , 1EA	시공초기	
	◦ 법면 보호블럭 접속부 이격	20.0m, 4EA	시공초기 건조수축 및 수화열

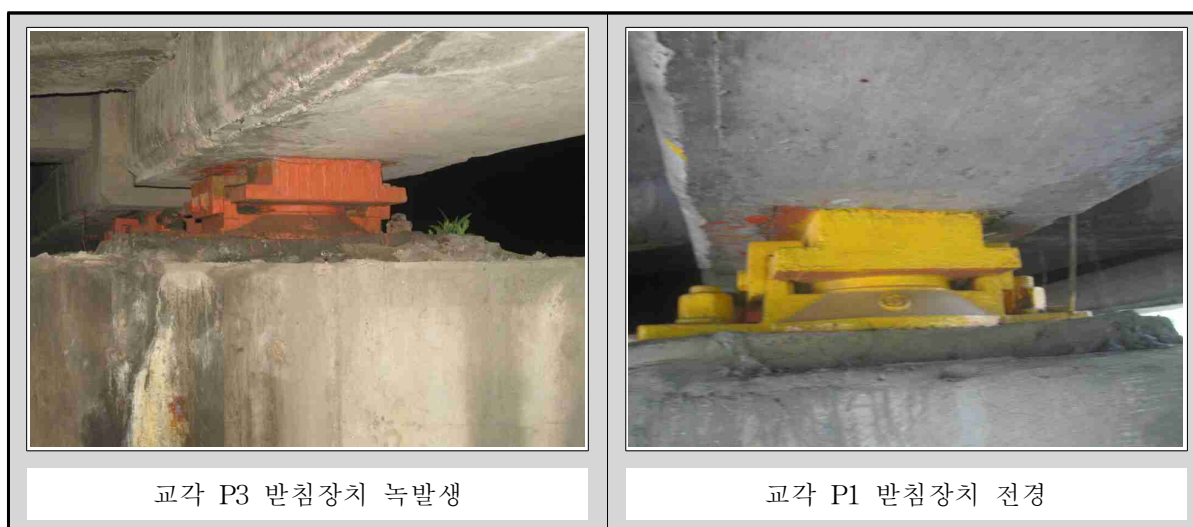
【표 2.1.7】 받침장치 손상 및 결함내용

본 교량은 총 24개의 포트받침이 설치되어 있다. 외관조사 결과 받침의 상태는 대체적으로 양호하나 받침부 무수축물탈에서 수화열로 인하여 다수의 균열이 발생된 것으로 조사되었으며 발생된 균열들은 대부분 0.1mm내외의 경미한 균열로 보수보다는 주의관찰을 실시하는 것이 바람직한 것으로 판단된다. 그 외에 받침부 무수축물탈부에 시공초기 충격으로 인한 파손이 발생된 것으로 조사되었다. 파손된 규모는 경미하나 이로 인한 추가손상이 발생할 우려가 있으므로 보수를 실시하는 것이 바람직한 것으로 판단된다.

구 분	내 용
주요 손상 및 결함	◦ 무수축콘크리트 균열
발생위치	◦ 받침 무수축콘크리트
원인분석	◦ 수화열
대책방안	◦ 주의관찰

구 분	결함 및 손상내용	수 량	원 인	비고
받침장치	◦ 무수축콘크리트 균열	4.715㎡, 80EA	◦ 수화열	
	◦ 무수축콘크리트 파손/들뜸	0.125㎡, 4EA	◦ 시공초기 외부충격

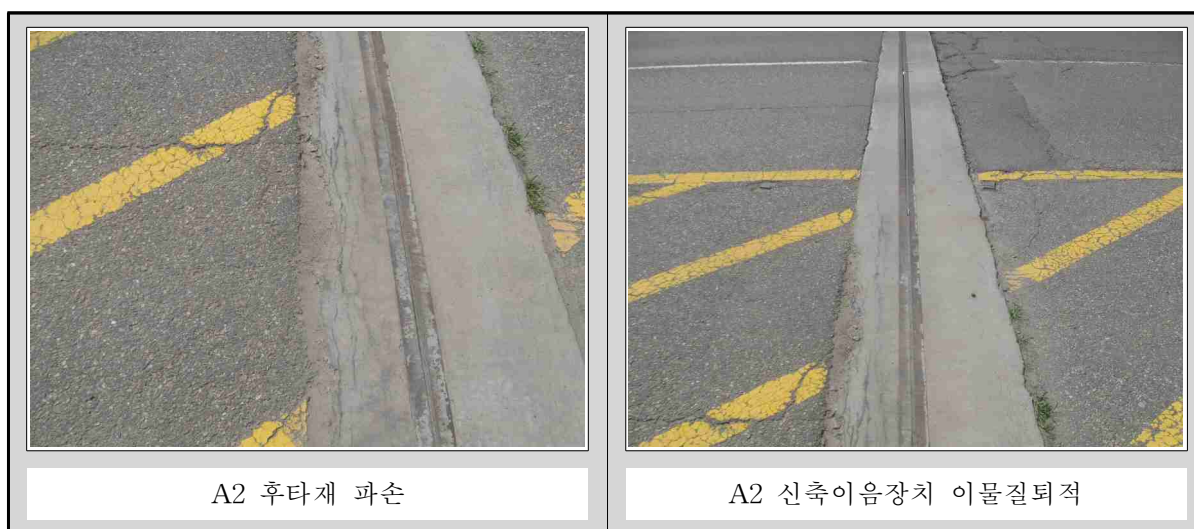
【표 2.1.9】 신축이음장치 손상 및 결함내용

외관조사결과, 오랜 시간 차량의 반복하중과 중차량 통과에 의한 후타재 파손이 조사되었다. 이는 통행차량에 지장을 줄 정도의 손상이 아니므로 보수보다는 주의관찰이 요구된다. 부분적으로 발생된 이물질퇴적은 공용중에 신축이음 유간사이에 이물질이 퇴적되어 발생한 것으로 신축이음장치 가동에 지장을 주므로 주기적으로 청소를 실시하는 것이 바람직한 것으로 판단된다.

구분	내용
주요 손상 및 결함	◦ 신축이음장치 본체 이물질퇴적
발생위치	◦ 신축이음장치 본체
원인분석	◦ 지속적인 차량통행
대책방안	◦ 청소

구분	결함 및 손상내용	수량	원인	비고
신축이음	◦ 후타재 파손	1.3m, 2EA	◦ 지속적인 차량통행	
	◦ 본체 이물질퇴적	24.0m, 2EA	◦ 지속적인 차량통행

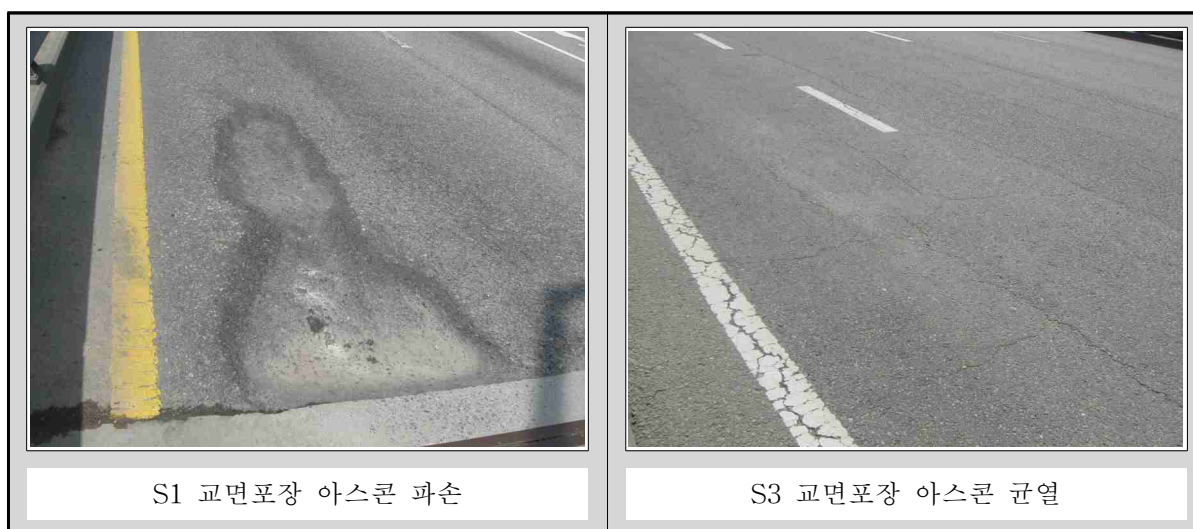
【표 2.1.11】 교면포장 손상 및 결함내용

행주IC교(상행)의 교면포장은 아스콘포장으로 시공되어 있으며, 외관조사결과 주요 손상은 오랜 시간 차량의 반복하중과 중차량 통과에 의한 아스콘 파손, 망상균열, 아스콘 균열 등의 손상이 조사되었다. 포장부 손상으로 인하여 방수층의 파손이 발생되어 하부에 백태 등의 추가손상이 발생될 우려가 있어 주의관찰보다는 보수를 실시하는 것이 바람직한 것으로 판단된다. 그 외에 공용중 통행차량의 충격 등으로 인하여 차선규제봉이 파손 및 망실이 발생되어 통행차량의 안전에 영향을 줄 수 있으므로 재설치가 요구되는 것으로 조사되었다.

구 분	내 용
주요 손상 및 결함	◦ 망상균열 및 아스콘 파손
발생위치	◦ 교면포장
원인분석	◦ 지속적인 차량통행
대책방안	◦ 부분재포장

구 분	결함 및 손상내용	수 량	원 인	비고
교면포장	◦ 아스콘균열	58.0m, 2EA	◦ 지속적인 차량통행	
	◦ 아스콘 파손	4.25m ² , 4EA	◦ 지속적인 차량통행	
	◦ 망상균열	610.0m ² , 3EA	◦ 지속적인 차량통행	
	◦ 탄력봉 망실/파손	6EA	◦ 지속적인 차량통행

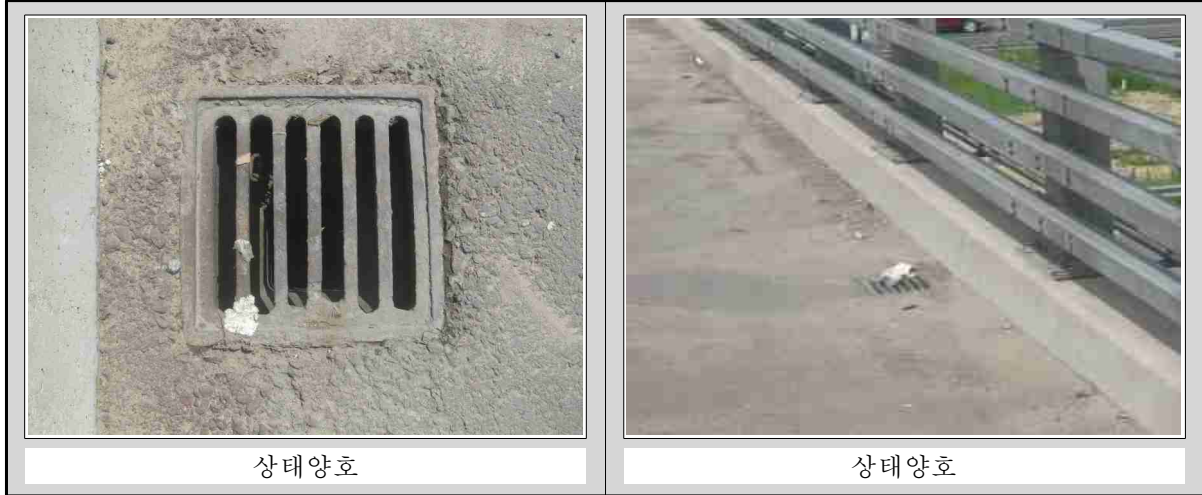
【표 2.1.13】 배수시설 손상 및 결함내용

행주IC교(상행)의 배수구는 총 15개이며 배수구 상태가 이물질퇴적 및 체수가 발생되지 않아 양호한 것으로 조사되었다.

구 분	내 용
주요 손상 및 결함	◦ 상태양호
발생위치	◦ 상태양호
원인분석	◦ 상태양호
대책방안	◦ 상태양호

구 분	결함 및 손상내용	수 량	원 인	비고
배수시설	◦ 상태양호	-	-

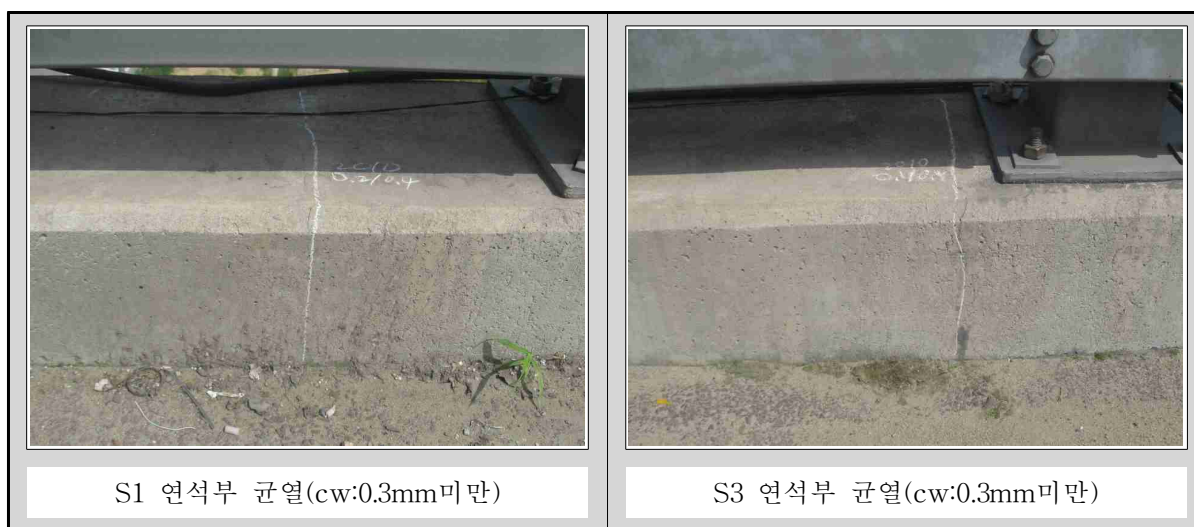
【표 2.1.15】 난간 및 연석 손상 및 결함내용

본 교량의 난간은 주행차량의 추락방지 및 시야확보를 위하여 강재 난간이 좌우 양측에 설치되어 있으며, 난간 하단에 연석이 시공되어 있다. 외관조사 결과 부분적으로 연석부에 건조수축으로 인한 균열이 다수 발생된 것으로 조사되었다. 발생된 균열의 폭은 0.1~0.2mm로 손상정도가 경미하여 보수보다는 주의관찰을 실시하는 것이 바람직한 것으로 판단된다. 난간 높이 측정결과 차도측 높이 92cm, 보도측 높이가 118cm로 도로안전시설 설치 및 관리지침(차량방호 안전시설 편)기준인 차량방호울타리 경우 100cm이하, 난간의 경우 110cm를 만족하는 것으로 검토되었다.

구분	내용
주요 손상 및 결함	◦ 균열(cw:0.3mm미만)
발생위치	◦ 연석
원인분석	◦ 건조수축
대책방안	◦ 주의관찰

구분	결함 및 손상내용	수량	원인	비고
난간 및 연석	◦ 균열(cw:0.3mm미만)	9.6㎡, 80EA	◦ 건조수축

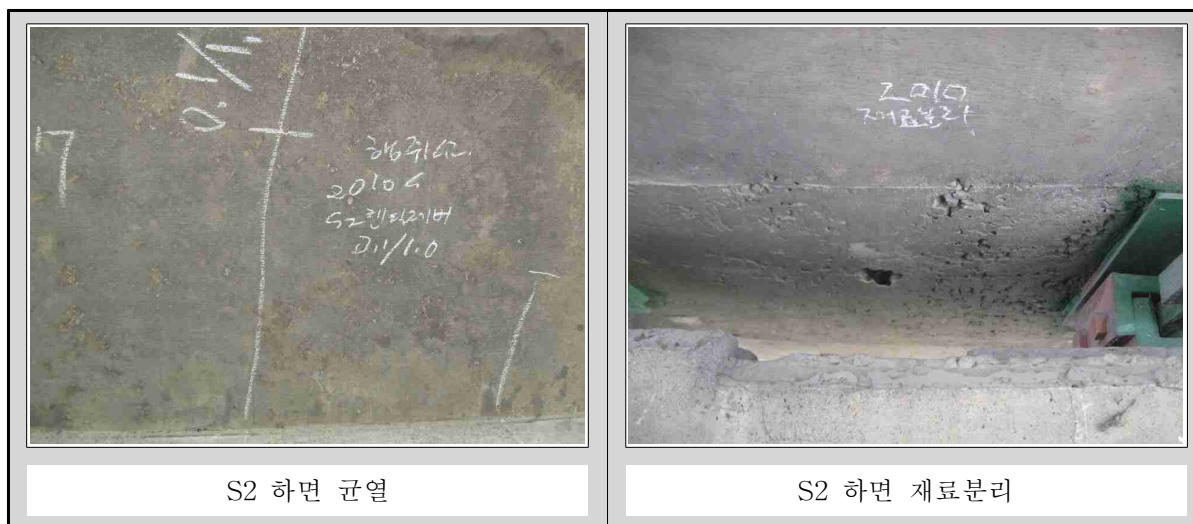
【표 2.1.17】 콘크리트 바닥판 손상 및 결함내용

바닥판 하면 외관조사 결과 바닥판하면에 전체적으로 건조수축 및 온도차이로 인한 다수의 균열이 발생되었으며 발생한 균열은 모두 0.3mm미만의 경미한 것으로 보수가 필요치 않은 것으로 판단된다. 그 외에 시공초기에 다짐불량으로 인한 재료분리가 조사되었는데 재료분리가 발생한 크기나 정도가 경미하나 보수를 실시하는 것이 바람직한 것으로 판단된다.

구분	내용
주요 손상 및 결함	◦ 하면 재료분리
발생위치	◦ 바닥판하면
원인분석	◦ 다짐불량
대책방안	◦ 단면보수공법

구분	결함 및 손상내용	수량	원인	비고
바닥판	◦ 균열(cw:0.3mm미만)	414.88m ² , 158EA	건조수축	
	◦ 재료분리	4.1m ² , 3EA	다짐불량	
	◦ 백태	0.09m ² , 14EA	시공초기백태

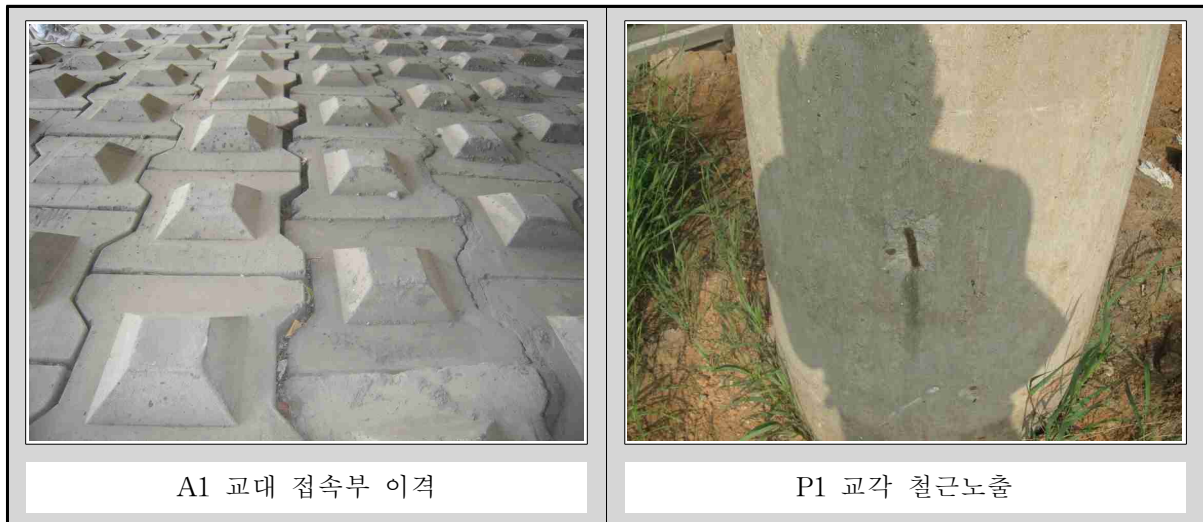
【표 2.1.19】 교대 및 교각 손상 및 결함내용

행주IC교(하행)의 교대 및 교각은 건조수축으로 인한 균열과 콘크리트파손으로 인한 철근노출 등의 손상이 발생되었으며, 균열은 대부분 0.3mm미만으로 조사되었으나 0.3mm이상의 균열도 조사되어 보수가 필요한 것으로 판단된다. 그 외에 접속부 이격 및 보호블럭 파손도 발생한 것으로 조사되어 법면부 유실 등의 추가손상이 발생할우려가 있으므로 보수를 실시하는 것이 바람직한 것으로 판단된다.

구 분	내 용
주요 손상 및 결함	◦ 접속부 이격
발생위치	◦ 교대
원인분석	◦ 시공초기
대책방안	◦ 콘크리트마감

구 분	결함 및 손상내용	수 량	원 인	비고
교대 및 교각	◦ 균열(cw:0.3mm미만)	13.58㎡, 91EA	건조수축 및 수화열	
	◦ 균열(cw:0.3mm이상)	4.55㎡, 7EA	건조수축 및 수화열	
	◦ 철근노출	0.16㎡, 3EA	콘크리트파손부 노출	
	◦ 접속부 이격	4.71㎡, 3EA	시공초기 손상	
	◦ 법면 보호블럭 파손	0.36㎡, 1EA	시공초기 손상

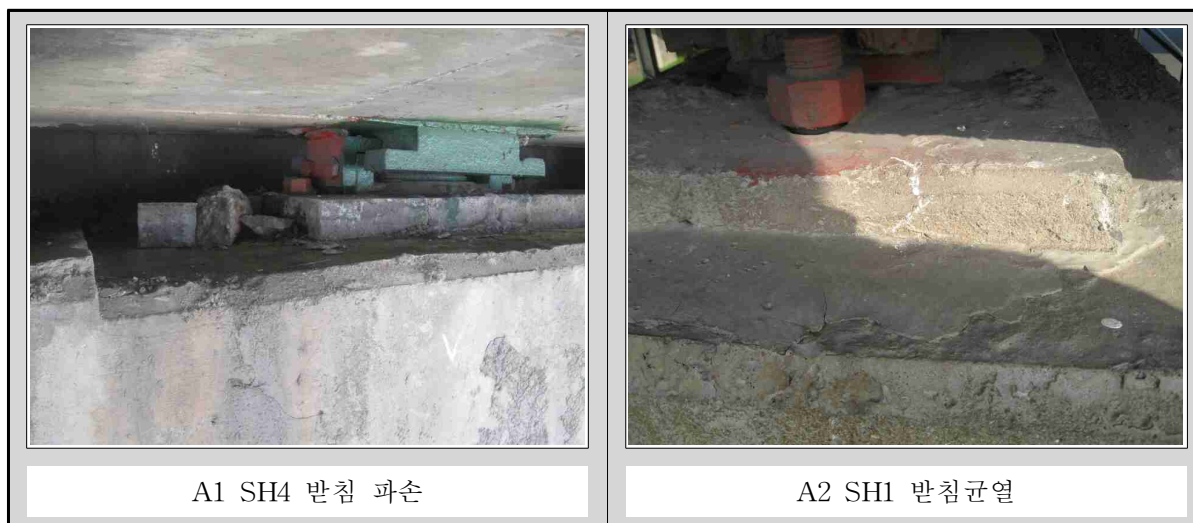
【표 2.1.21】 받침장치 손상 및 결함내용

행주IC교(하행)의 받침장치는 고력황동받침으로 주요손상으로는 무수축물탈 균열과 파손/들뜸, 받침부식 등의 손상이 발생되었으며, 무수축물탈의 발생된 균열은 대부분 0.3mm미만으로 조사되었으나 0.3mm이상의 균열도 조사되었다. 받침파손/들뜸, 받침부식 손상정도가 경미하나 추가손상이 발생할 우려가 있어 주의관찰보다는 보수를 실시하는 것이 바람직한 것으로 판단된다.

구분	내용
주요 손상 및 결함	◦ 받침부 무수축물탈 파손
발생위치	◦ 받침부 무수축물탈
원인분석	◦ 수화열 및 외부충격
대책방안	◦ 단면보수

구분	결함 및 손상내용	수량	원인	비고
받침장치	◦ 무수축콘크리트 균열 (cw:0.3mm이하)	1.0m ² , 23EA	◦ 건조수축 및 수화열	
	◦ 무수축콘크리트 균열 (cw:0.3mm이상)	0.4m, 2EA	◦ 건조수축 및 수화열	
	◦ 받침부 무수축물탈 파손/들뜸	0.47m ² , 4EA	◦ 시공초기 외부충격	
	◦ 부식	1EA	◦ 조인트부 누수	
	◦ 이동거리부족	1EA	◦ 시공초기 불량	
	◦ 부상방지철물 밀착	5EA	◦ 시공초기 불량

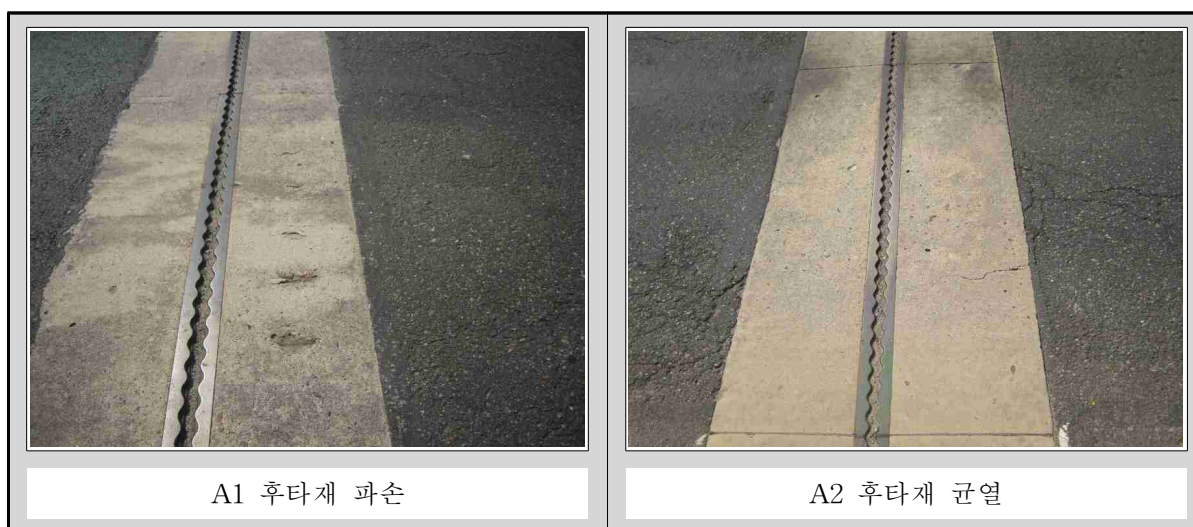
【표 2.1.23】 신축이음장치 손상 및 결함내용

행주IC교(하행)의 신축이음장치는 모노셀조인트로 설치되어 있으며, 주요 손상은 A1, A2 후타재균열, 파손이 발생되었다. 발생한 손상들은 지속적인 차량통행으로 손상이 발생한 것으로 판단되며, 보수보다는 지속적인 주의관찰을 실시하는 것이 바람직한 것으로 판단된다. 부분적으로 발생한 이물질퇴적은 공용중에 신축이음 유간사이에 이물질이 퇴적되어 발생한 것으로 신축이음장치 가동에 지장을 주므로 주기적으로 청소를 실시하는 것이 바람직한 것으로 판단된다.

구 분	내 용
주요 손상 및 결함	◦ 파손
발생위치	◦ A1 후타재
원인분석	◦ 지속적인 차량통행
대책방안	◦ 주의관찰

구 분	결함 및 손상내용	수 량	원 인	비고
신축이음	◦ 후타재 균열	0.8m, 2EA	◦ 지속적인 차량통행	
	◦ 후타재 파손	0.2m ² , 1EA	◦ 지속적인 차량통행	
	◦ 본체 이물질퇴적	7.0m, 3EA	◦ 지속적인 차량통행

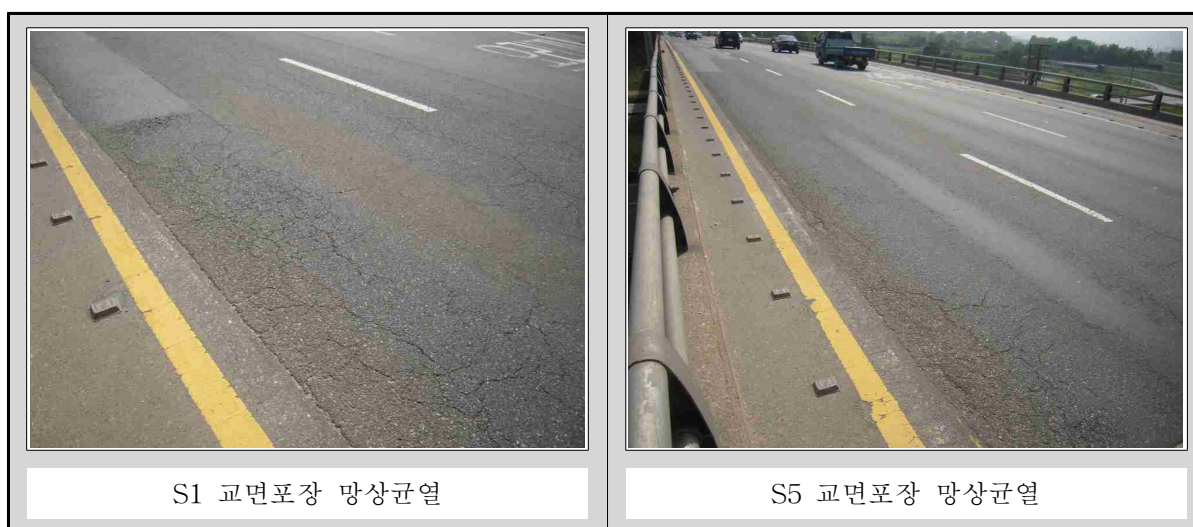
【표 2.1.25】 교면포장 손상 및 결함내용

행주IC교(하행)의 교면포장은 아스콘포장으로 주요 손상은 오랜 시간 차량의 반복하중과 중차량 통과에 의한 망상균열, 아스콘 패임, 아스콘 마모 등의 손상이 조사되었다. 망상균열, 아스콘 패임, 아스콘 마모 등 포장부에 손상이 상당수 진행된 것으로 조사되었다. 포장부 손상으로 인하여 하부에 백태 등의 추가손상이 발생할 우려가 있어 주의관찰보다는 보수를 실시하는 것이 바람직한 것으로 판단된다.

구분	내용
주요 손상 및 결함	◦ 망상균열
발생위치	◦ 교면포장
원인분석	◦ 지속적인 차량통행
대책방안	◦ 부분재포장

구분	결함 및 손상내용	수량	원인	비고
교면포장	◦ 망상균열	150.25m ² , 14EA	◦ 지속적인 차량통행	
	◦ 아스콘 패임	0.09m ² , 4EA	◦ 지속적인 차량통행	
	◦ 아스콘 마모	46.0m ² , 3EA	◦ 지속적인 차량통행

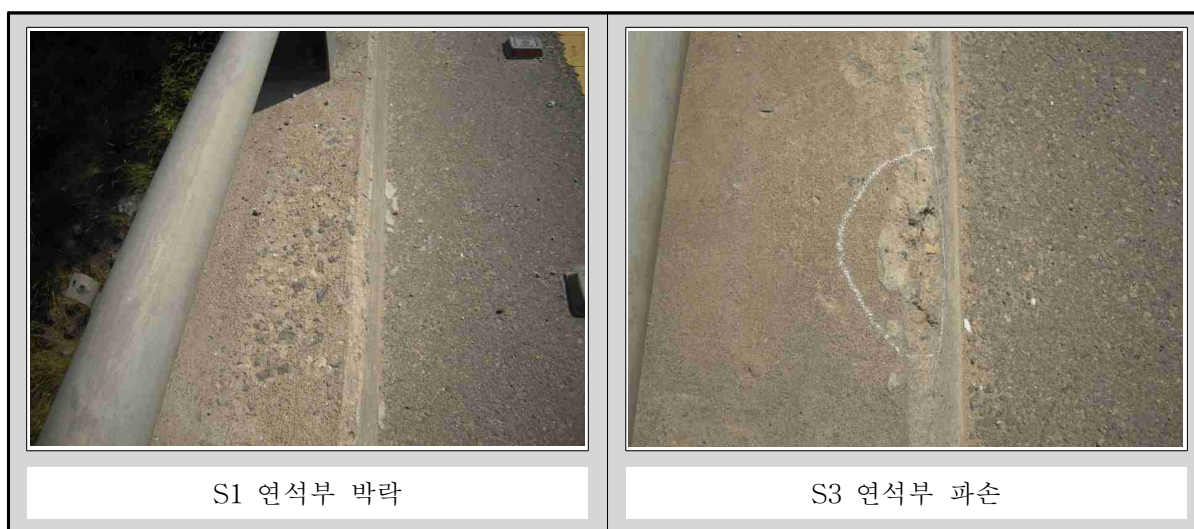
【표 2.1.29】 난간 및 연석 손상 및 결함내용

행주IC교(하행)의 난간은 강재로 설치되어 있으며, 주요 손상으로는 연석부에 난간에 균열(cw:0.3mm미만), 파손/박락, 열화 등이 조사되었다. 이는 건조수축 및 외부충격으로 발생한 것으로 판단되며, 이는 차량통행중 충격으로 인하여 연석부 콘크리트가 파손된 것으로 판단되며 교량의 내구성확보를 위하여 보수가 필요한 것으로 판단된다. 난간높이 측정결과 88cm로 측정되었고 도로안전시설 설치 및 관리지침(차량방호 안전시설 편)기준 중 차량만 통행하므로 차량방호울타리 기준인 100cm이하를 만족하는 것으로 검토되었다.

구분	내용
주요 손상 및 결함	◦ 파손
발생위치	◦ 연석부
원인분석	◦ 중·차량충격
대책방안	◦ 단면보수

구분	결함 및 손상내용	수량	원인	비고
난간 및 연석	◦ 균열(cw:0.3mm미만)	2.1㎡, 80EA	◦ 건조수축	
	◦ 파손/박락	1.32㎡, 12EA	◦ 중·차량충격	
	◦ 열화	13.2㎡, 3EA	◦ 중·차량충격
