행주1교외 5개교 정밀점검

요 약 보 고 서

< 행 주 2 교 >

2010. 7

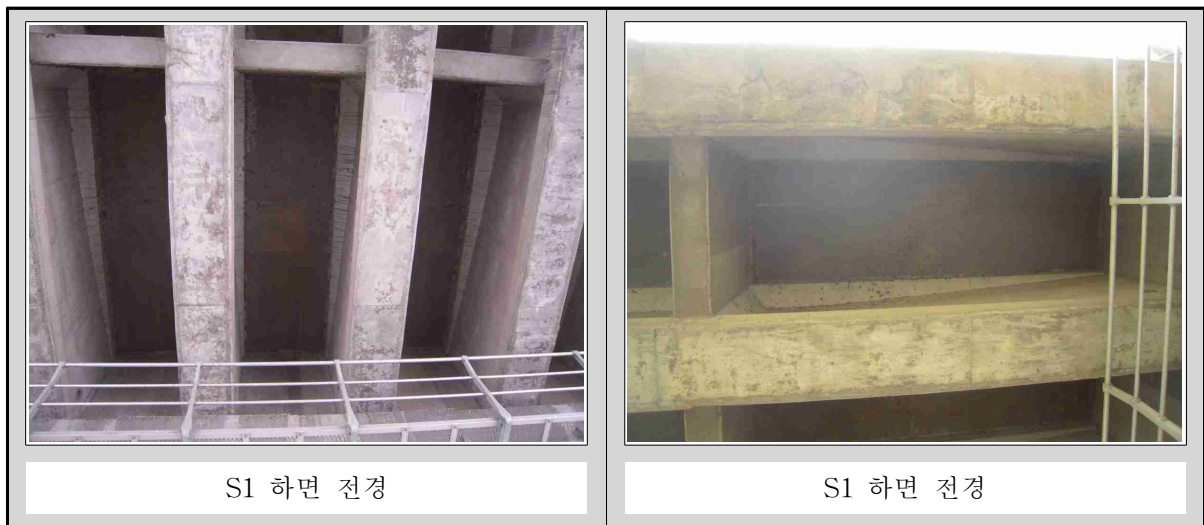
【표 2.1.1】 콘크리트 바닥판 손상 및 결함내용

바닥판은 전체적으로 양호한 것으로 조사되었으며, 백태 및 콘크리트파손, 철근노출 등의 손상이 발생되지 않은 것으로 조사되었다.

구 분	내 용
주요 손상 및 결함	◦ 상태양호
발생위치	-
원인분석	-
대책방안	-

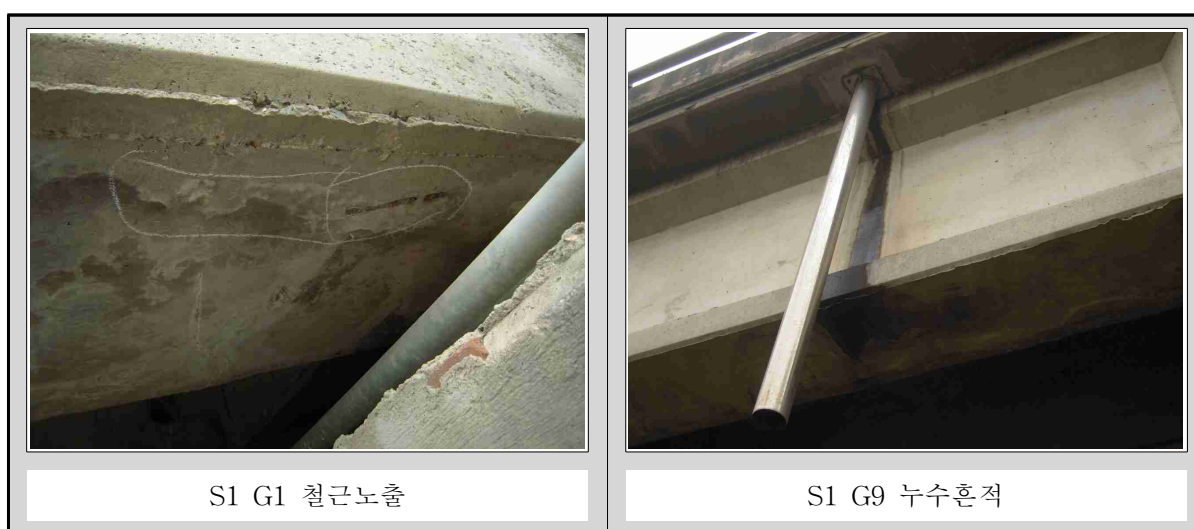
【표 2.1.3】 거더 및 가로보 손상 및 결함내용

본 교량은 PSC Beam 교로서 경간 당 9기 설치되어 있으며, 외관조사 결과 국부적으로 시공 시 피복부족 및 건조수축으로 인한 철근노출, 균열, 배수관이음불량으로 인한 누수흔적 등의 손상이 조사되었다. 발생한 손상 중 균열의 발생위치는 가로보 후면부에 수평으로 발생되었으며 균열 폭이 0.2mm로 경미한 손상이므로 보수보다는 주의관찰을 실시하는 것이 바람직한 것으로 판단된다.

구 분	내 용
주요 손상 및 결함	◦ 철근노출
발생위치	◦ 주형하부
원인분석	◦ 부분적인 피복부족
대책방안	◦ 철근노출 단면보수

거더의 발생한 손상은 구조적인 손상은 아닌 것으로 판단되나 철근노출과 같은 손상은 방치 시 철근부식으로 인한 2차적인 손상을 유발할 수 있으므로 방청처리 후 단면보수가 필요할 것으로 사료된다.

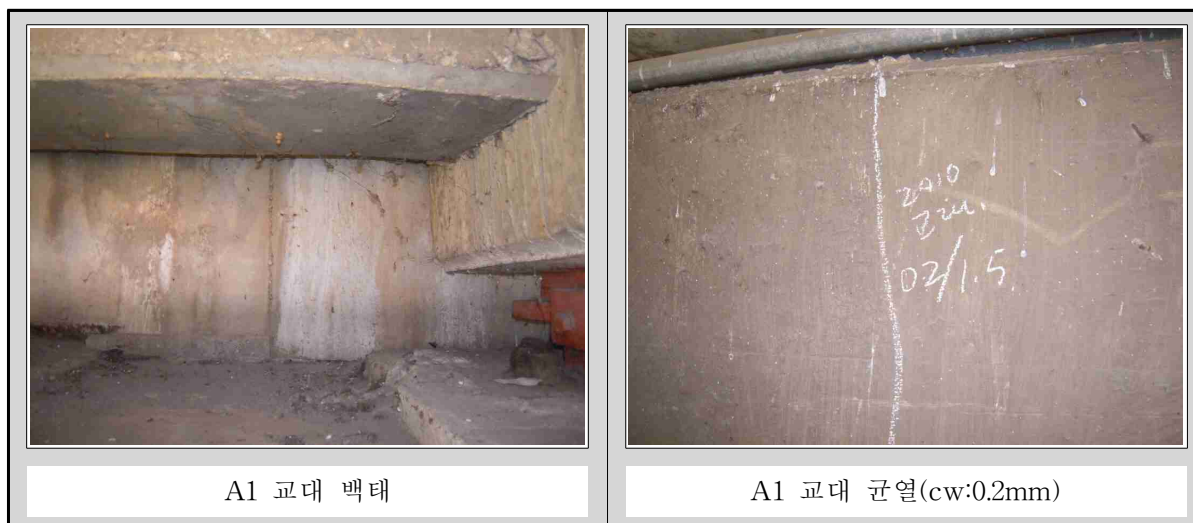
【표 2.1.5】 교대 손상 및 결함내용

본 교량의 교대는 반중력식으로 시공되어 있다. 외관조사 결과 교대 A1, A2는 전반적으로 양호하나 건조수축으로 인한 미세균열이 국부적으로 발생되었는데 이는 손상정도가 경미하여 주의관찰을 실시하는 것이 바람직한 것으로 판단되며, 부분적으로 발생된 0.3mm이상의 균열은 우수유입으로 인한 콘크리트 내부의 철근녹발생 등의 추가손상이 발생되지 않도록 주의보수를 실시하는 것이 바람직한 것으로 판단된다.

구 분	내 용
주요 손상 및 결함	◦ 균열/백태 및 백태
발생위치	◦ 교대
원인분석	◦ 신축이음부 교체 전 발생된 손상 미보수
대책방안	◦ 표면처리공법

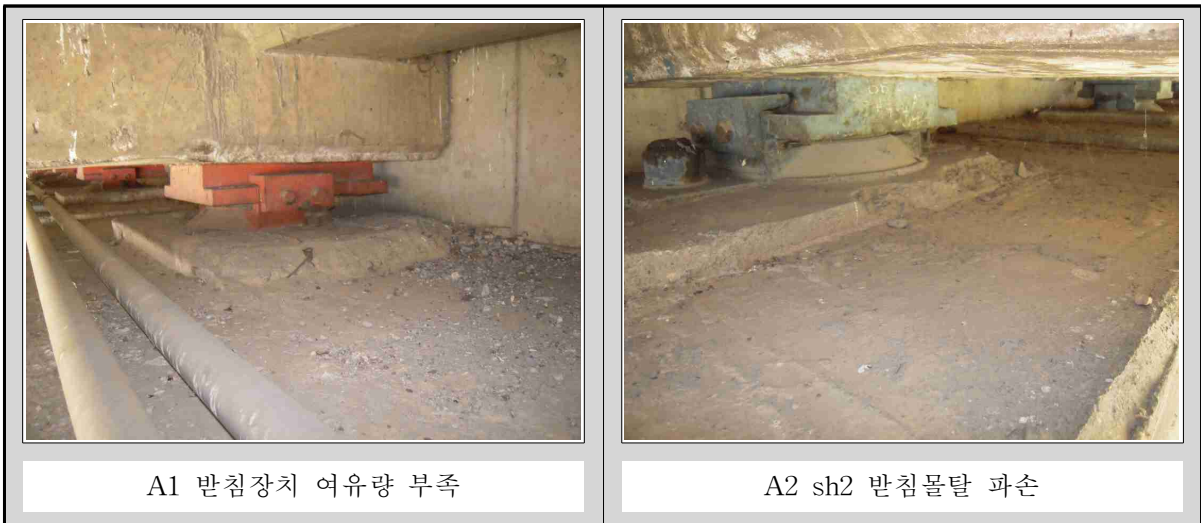
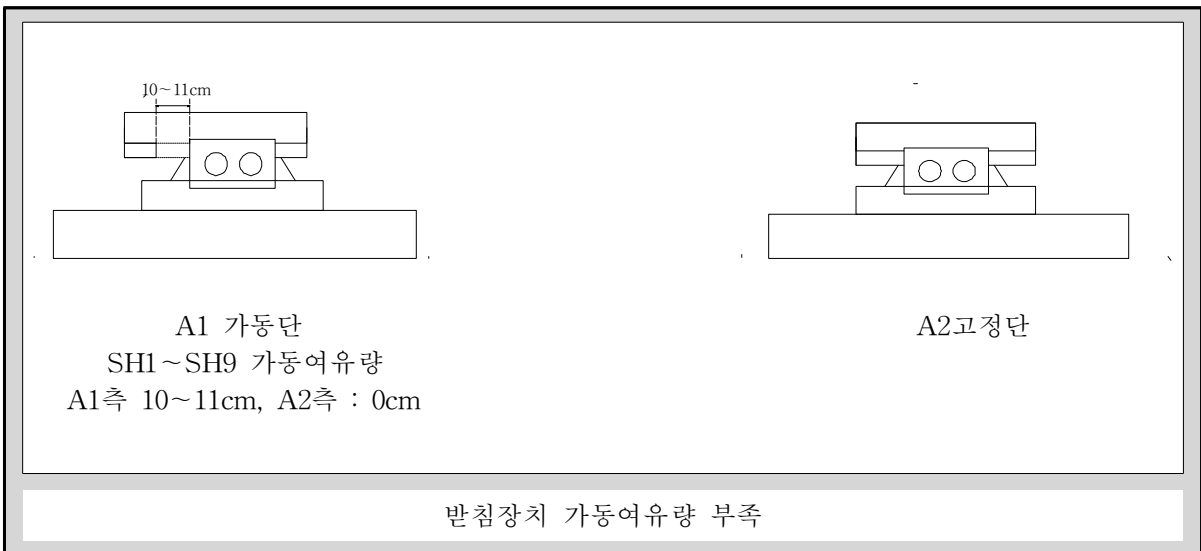
【표 2.1.7】 받침장치 손상 및 결함내용

외관조사 결과 받침의 상태는 대체적으로 양호하나 과거 신축이음부 누수로 인한 받침장치 녹발생이 금회점검에서도 동일부위에서 조사되었다. 받침장치의 이동유간(0mm)이 부족한 교량의 점검시기가 하절기이고 교량 가설 후 장기간 공용하중 작용 및 계절적 변화에도 교량의 손상이 없는 상태로 조사되었다. 그러나 이는 신축거동의 장애가 교량의 유해한 환경 제 공조건이 되므로 장기적인 차원에서는 유간확보를 위한 보수가 요구되나 시공여건 및 기타 여건을 감안, 정기적 점검 등에 의한 유지관리가 적절하다고 판단된다.

구분	내용
주요 손상 및 결함	◦ 받침장치 여유량 부족
발생위치	◦ A1
원인분석	◦ 시공불량
대책방안	◦ 주의관찰

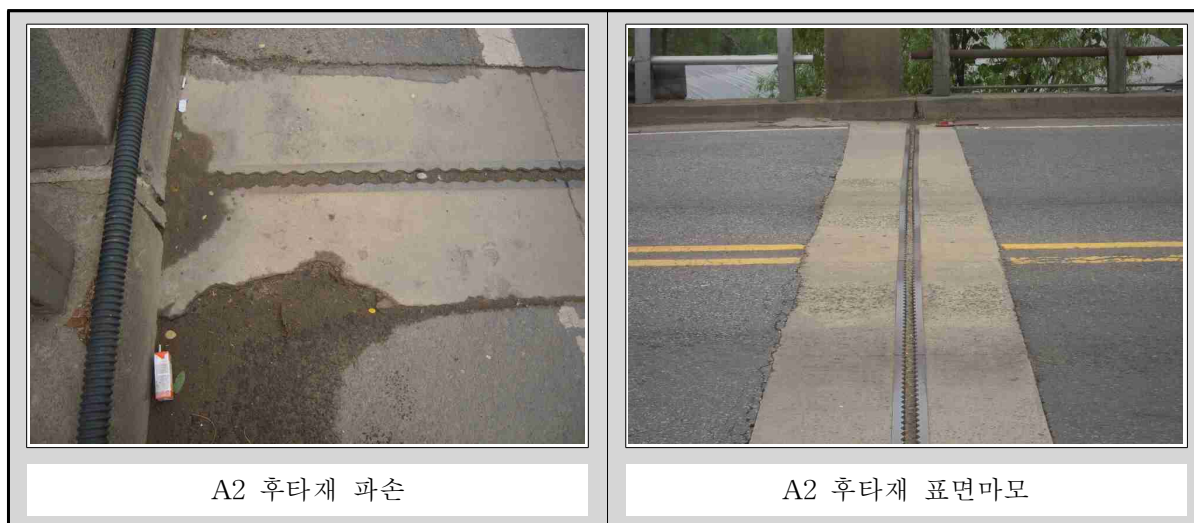
【표 2.1.9】 신축이음장치 손상 및 결함내용

외관조사결과, 오랜 시간 차량의 반복하중과 중차량 통과에 의한 후타재 파손 및 열화가 조사되었다. 후타재에 발생한 손상은 손상정도가 경미하고 파손위치 면에서 볼 때 차량통행에 지장을 주지 않는 것으로 조사되었으며, 후타재 보수는 시공여건이 좋지 않으므로 보수는 정기적 점검 등에 의한 유지관리가 적절하다고 판단된다.

구분	내용
주요 손상 및 결함	◦ 후타재 파손 및 열화
발생위치	◦ 후타재
원인분석	◦ 지속적인 차량통행
대책방안	◦ 후타재 보수

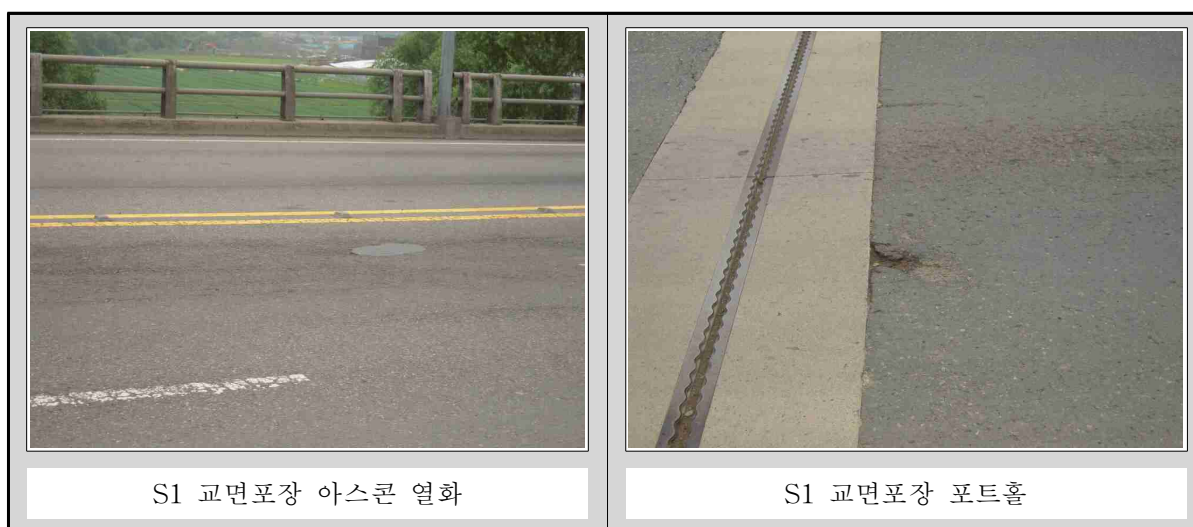
【표 2.1.11】 교면포장 손상 및 결함내용

본 교량의 포장은 아스팔트로 시공되어있으며, 외관조사 결과 오랜 시간 차량의 반복하중과 중차량 통과에 의한 아스콘 열화 및 포트홀, 아스콘균열 등의 손상이 조사되었다. 발생한 손상으로 인하여 하부에 백태가 발생되지는 않은 것으로 조사되었으나 방치시에 차량의 주행성 및 하부에 추가적인 손상이 발생할 수 있으므로 전면적으로 재포장을 실시하는 것이 바람직한 것으로 판단된다.

구분	내용
주요 손상 및 결함	◦ 아스콘 균열
발생위치	◦ 교면포장 이음부
원인분석	◦ 지속적인 차량통행
대책방안	◦ 아스콘 균열보수

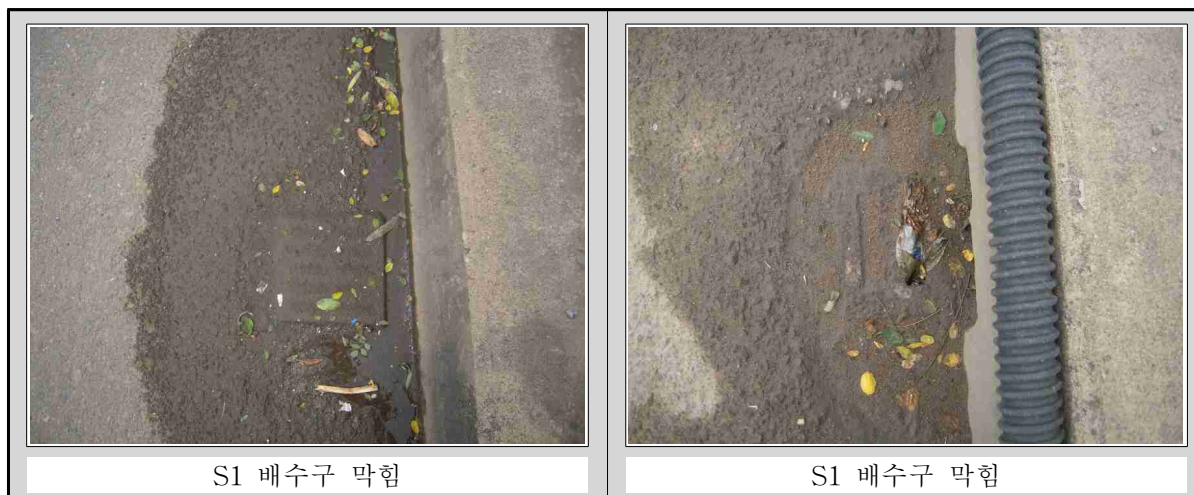
【표 2.1.13】 배수시설 손상 및 결함내용

본 교량은 배수구는 총 4개가 설치되어 있으며, 외관조사결과 공용중 이물질퇴적으로 인한 막힘이 4개소 전부에서 발생한 것으로 조사되었다. 이는 교량의 종단 구배로 인해 일부 배수구막힘 현상에 의해 물고임 등이 발생하지는 않을 것으로 판단되나 유지관리 차원에서 보수가 필요하다.

구분	내용
주요 손상 및 결함	◦ 배수구 막힘
발생위치	◦ 배수구
원인분석	◦ 이물질 퇴적
대책방안	◦ 배수구 청소

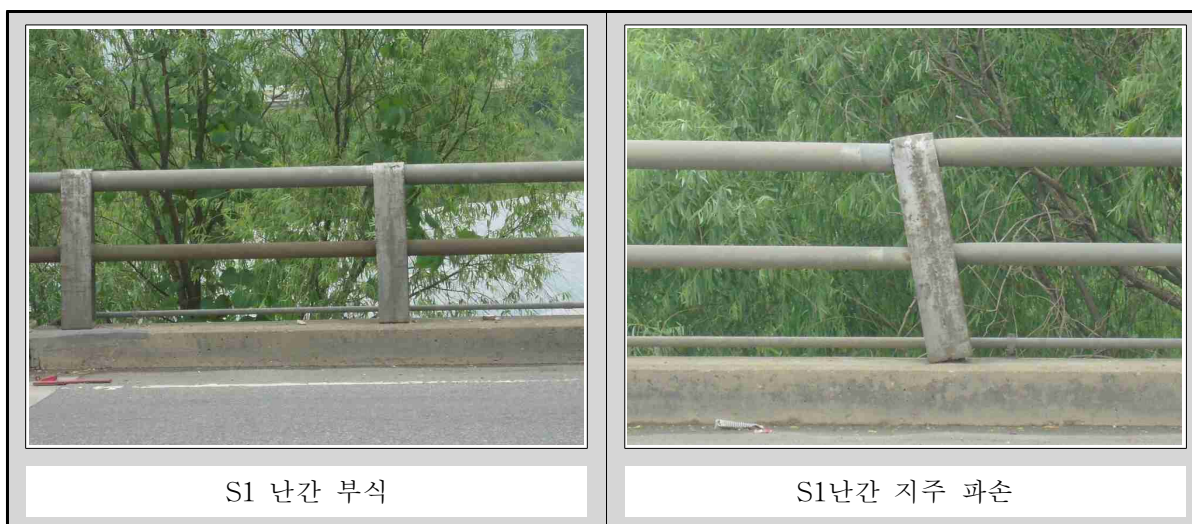
【표 2.1.15】 난간 및 연석 손상 및 결함내용

본 교량의 난간은 주행차량의 추락방지 및 시야확보를 위하여 강재 난간이 좌우 양측에 설치되어 있으며, 난간 하단에 연석이 시공되어 있다. 외관조사 결과 부분적으로 난간 지주 파손 및 부식, 난간변형 등의 손상이 조사되었는데 이는 주행차량의 안전성 확보를 위해 손상된 난간 및 난간지주에 대하여 재설치가 필요한 상태이다. 난간은 운전자의 안전에 직접적인 영향을 미치는 보조부재이므로 지속적인 유지관리 및 관찰이 요망된다. 난간높이 측정결과 112cm로 도로안전시설 설치 및 관리지침(차량방호 안전시설 편)기준인 110cm를 만족하는 것으로 검토되었다.

구 분	내 용
주요 손상 및 결함	◦ 난간변형 및 난간지주파손
발생위치	◦ 난간 및 연석부
원인분석	◦ 외부충격
대책방안	◦ 난간지주교체
