행주1교외 5개교 정밀점검

요 약 보 고 서

< 행 주 1 교 >

2010. 7

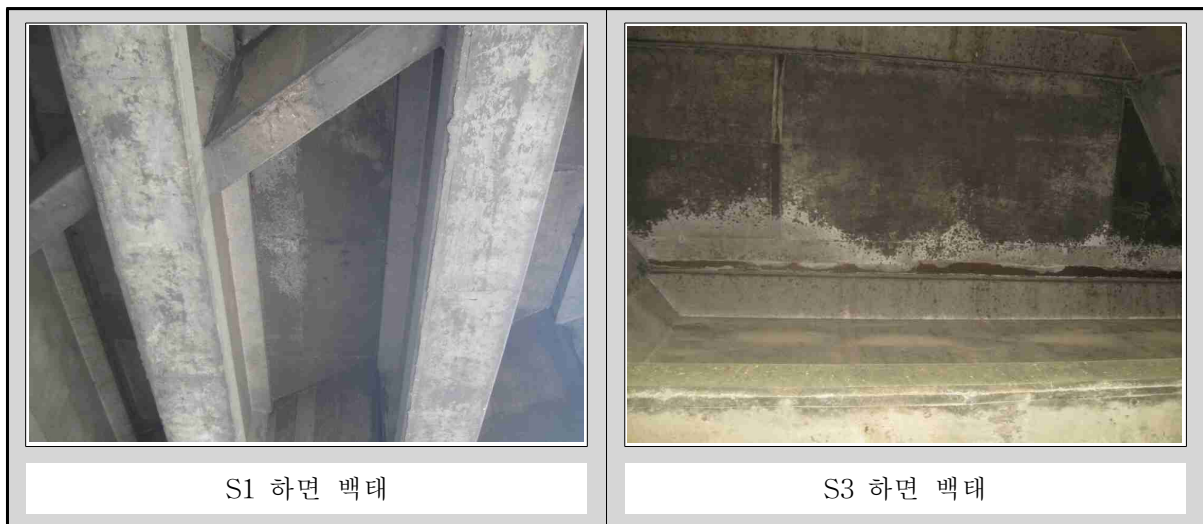
【표 2.1.1】 콘크리트 바닥판 손상 및 결함내용

바닥판 하면 외관조사 결과 S1, S3 경간 하면에 포장손상부 우수유입으로 인한 백태가 발생하였다. 하부백태 발생부위에 대한 상부 포장부 손상검토결과 마모 및 패임, 망상균열 등의 손상이 발생되었는데 발생한 손상이 포장부 방수층을 파손시켜 하부에 우수가 유입되는 것으로 판단되어 상부 손상부는 전면재포장시에 방수를 포함하는 것이 바람직한 것으로 사료된다.

바닥판 하면에 발생한 손상은 구조적인 손상은 아닌 것으로 판단되나 방치 시 내부 습기로 인한 2차적인 손상을 유발할 수 있으므로 우선적으로 상부 포장부 보수 후에 하부 표면처리를 보수를 실시하는 것이 바람직할 것으로 사료된다.

구 분	내 용
주요 손상 및 결함	◦ 하면 백태
발생위치	◦ 바닥판하면
원인분석	◦ 포장손상부 우수유입
대책방안	◦ 표면처리공법(포장손상보수 후)

구 분	결함 및 손상내용	수 량	원 인	비고
바닥판	◦ 백태	8.75㎡, 8EA	포장손상부 우수유입

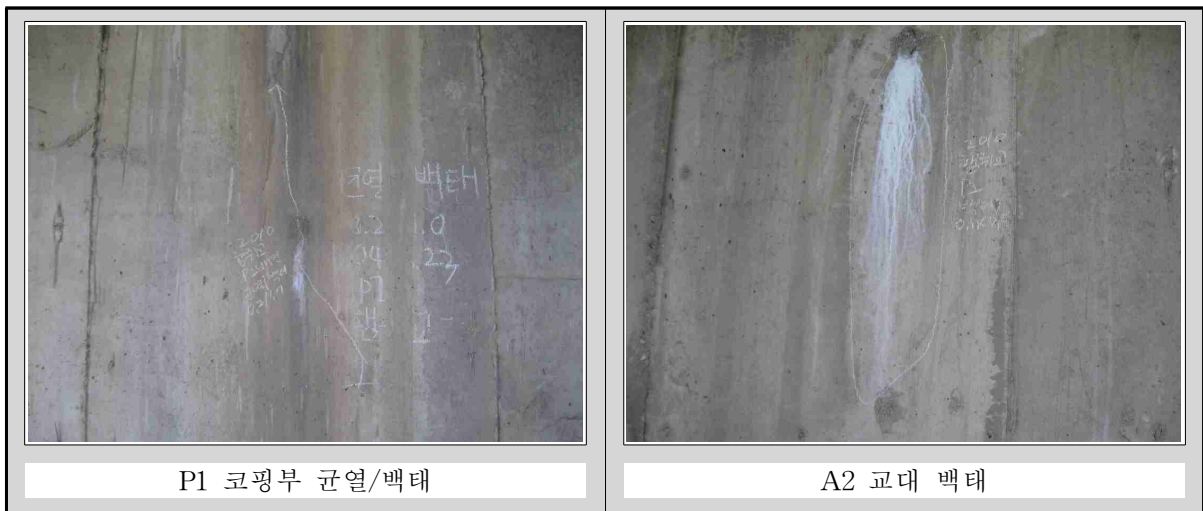
【표 2.1.5】 교대 및 교각 손상 및 결함내용

본 교량의 교대는 중력식, 교각은 T형으로 시공되어 있다. 외관조사 결과 교대 A1은 전반적으로 양호하나 건조수축으로 인한 미세균열이 국부적으로 발생되었는데 이는 손상정도가 경미하나 보수를 실시하는 것이 바람직한 것으로 판단된다. A2는 전반적으로 양호하나 상부 신축이음부 누수로 인한 누수흔적 및 백태 등이 발생되었는데 이는 우선적으로 신축이음장치 교체 후에 보수를 실시하는 것이 바람직한 것으로 판단된다.

교각의 전반적인 상태는 양호하나 국부적으로 미세균열 및 백태가 발생한 상태이고, 특히 P2의 경우에는 신축이음부 누수로 인한 백태가 발생한 상태로 우선적으로 신축이음장치 교체 후에 표면처리 등의 내구성 유지차원의 보수가 필요할 것으로 판단된다.

구분	내용
주요 손상 및 결함	◦ 균열(cw:0.3mm이상)
발생위치	◦ 교대 및 교각
원인분석	◦ 건조수축에 의한 손상
대책방안	◦ 수지주입공법

구분	결함 및 손상내용	수량	원인	비고
교대 및 교각	◦ 균열(cw:0.3mm미만)	81.19㎡, 40EA	건조수축	
	◦ 균열(cw:0.3mm이상)	5.1m, 6EA	건조수축	
	◦ 균열/백태	15.4m, 13EA	균열부 우수유입	
	◦ 백태	0.31㎡, 3EA	신축이음부 우수유입	
	◦ 누수흔적	1.0㎡, 1EA	신축이음부 우수유입

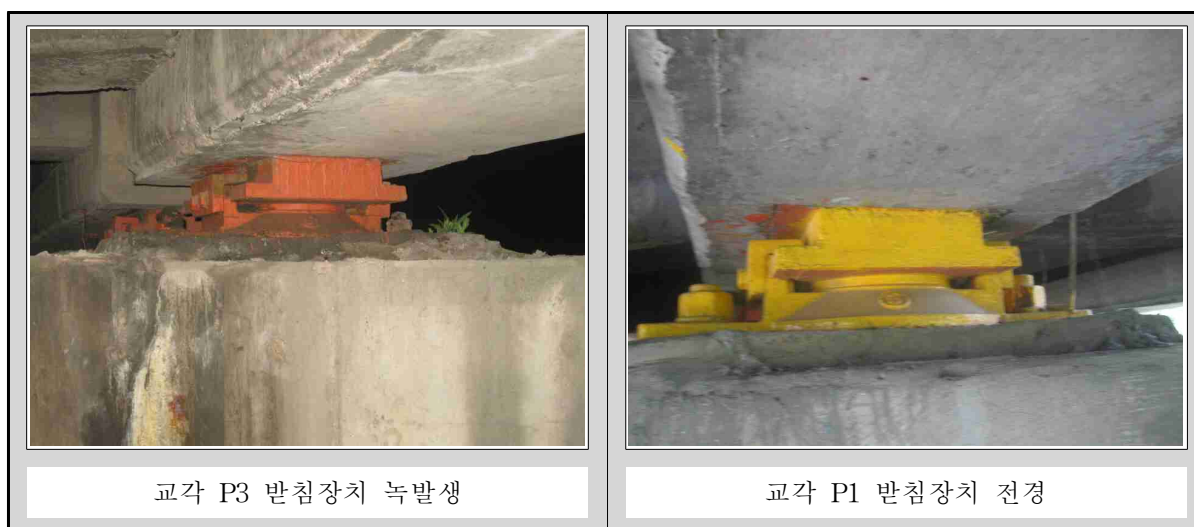
【표 2.1.7】 받침장치 손상 및 결함내용

본 교량은 총 54개의 고력활동받침이 설치되어 있으며, 보수·보강 이력 검토 결과 부분적으로 받침장치 제도장이 이루어진 것으로 조사되었다.

외관조사 결과 받침의 상태는 대체적으로 양호하나 신축이음부 누수로 인한 받침장치 녹 발생 등의 손상이 조사되었다. 전차 보고서 검토결과 녹발생 18개소로 조사되었는데 현시점에서 손상이 증가하지는 않은 것으로 조사되었으나 방치할 경우에는 받침장치 본체에 추가적인 손상이 발생할 수 있으므로 우선적으로 신축이음장치 교체 후에 받침장치에 대한 제도장을 실시하는 것이 바람직한 것으로 판단된다.

구분	내용
주요 손상 및 결함	◦ 받침장치 녹발생
발생위치	◦ 받침장치 본체
원인분석	◦ 신축이음부 누수
대책방안	◦ 제도장(신축이음교체 후)

구분	결함 및 손상내용	수량	원인	비고
받침장치	◦ 경미한 녹발생	18EA	◦ 신축이음부 누수

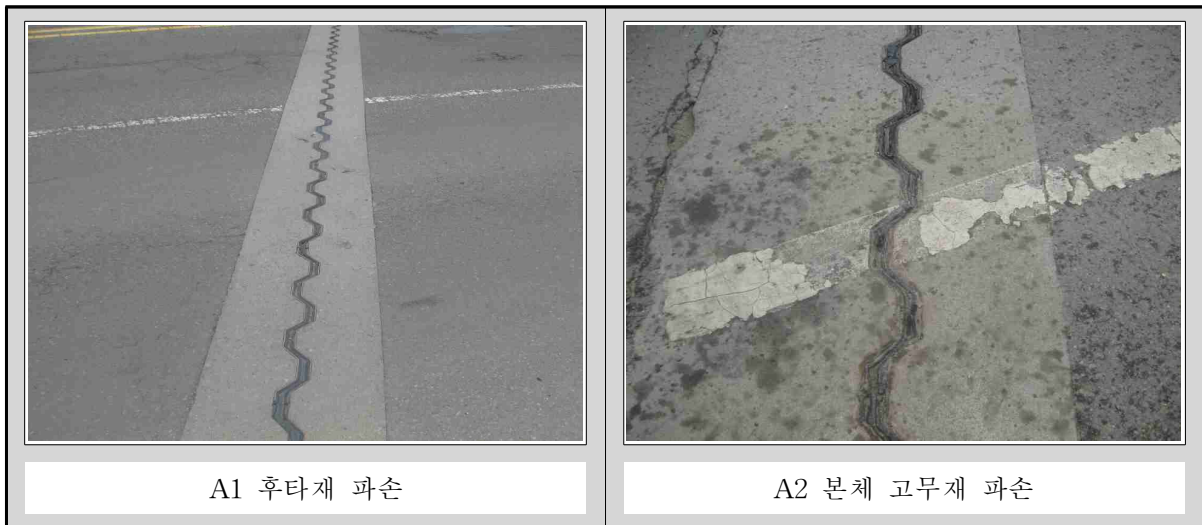
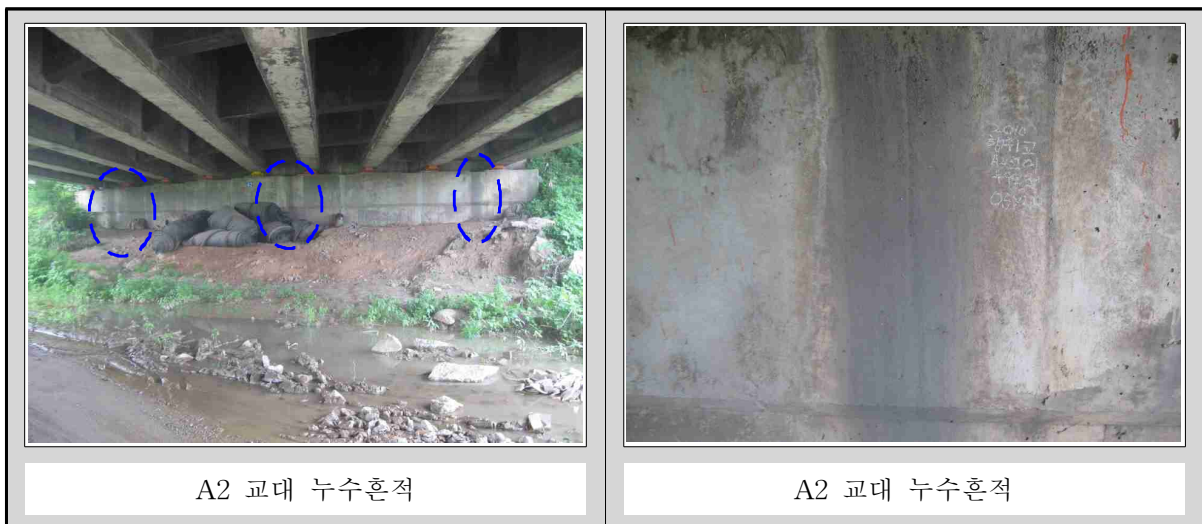
【표 2.1.9】 신축이음장치 손상 및 결함내용

외관조사결과, 오랜 시간 차량의 반복하중과 중차량 통과에 의한 본체 고무재 파손이 조사되었다. 본체 고무재 파손으로 인하여 하부에 누수가 발생되고 이로 인한 추가 손상이 부분적으로 조사되므로 신축이음장치에 대하여 교체를 실시하는 것이 바람직한 것으로 판단된다.

구분	내용
주요 손상 및 결함	◦ 신축이음장치 본체 고무재 파손
발생위치	◦ 신축이음장치 본체
원인분석	◦ 지속적인 차량통행으로 인한 고무재 노후화
대책방안	◦ 신축이음장치 교체

구분	결함 및 손상내용	수량	원인	비고
신축이음	◦ 후타재 파손	0.03m, 3EA	◦ 지속적인 차량통행	
	◦ 본체 고무재 파손	72.0m, 4EA	◦ 지속적인 차량통행

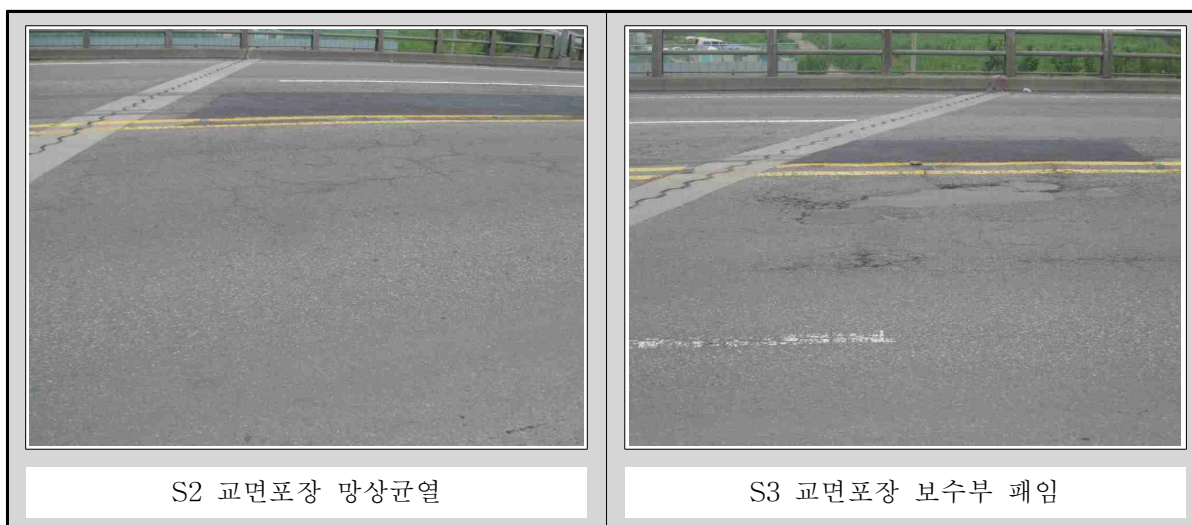
【표 2.1.11】 교면포장 손상 및 결함내용

본 교량의 포장은 아스팔트로 시공되어있으며, 외관조사 결과 오랜 시간 차량의 반복하중과 중차량 통과에 의한 아스콘 마모 및 망상균열, 보수부패임, 아스콘균열 등의 손상이 조사되었다. 발생한 손상 중 S1과 S3에서는 손상부 하부에 우수유입으로 인한 백태가 발생되고 있는 것으로 조사되어 방수층의 파손이 발생한 것으로 판단되므로 전면재포장을 실시하며 재포장시에 교면방수도 같이 실시하는 것이 바람직한 것으로 판단된다.

구분	내용
주요 손상 및 결함	◦ 망상균열 및 보수부패임
발생위치	◦ 교면포장
원인분석	◦ 지속적인 차량통행
대책방안	◦ 전면재포장

구분	결함 및 손상내용	수량	원인	비고
교면포장	◦ 아스콘균열	9.0m, 15EA	◦ 지속적인 차량통행	
	◦ 보수부 패임	9.28m ² , 15EA	◦ 지속적인 차량통행	
	◦ 망상균열	198.9m ² , 15EA	◦ 지속적인 차량통행	
	◦ 아스콘 마모	15.0m ² , 1EA	◦ 지속적인 차량통행

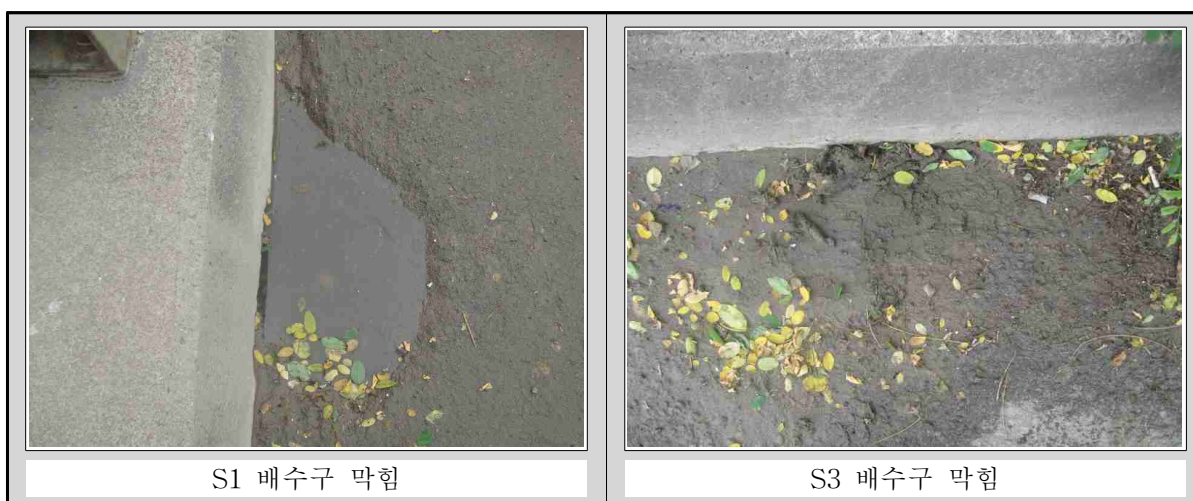
【표 2.1.13】 배수시설 손상 및 결함내용

본 교량은 배수구는 총 14개가 설치되어 있으며, 외관조사결과 공용중 이물질퇴적으로 인한 막힘이 10개소에서 발생한 것으로 조사되었다. 이는 교량의 종단 구배로 인해 일부 배수구막힘 현상에 의해 물고임 등이 발생하지는 않을 것으로 판단되나 유지관리 차원에서 보수가 필요하다.

구분	내용
주요 손상 및 결함	◦ 배수구 막힘
발생위치	◦ 배수구
원인분석	◦ 이물질 퇴적
대책방안	◦ 배수구 청소

구분	결함 및 손상내용	수량	원인	비고
배수시설	◦ 배수구 막힘	10EA	◦ 이물질 퇴적

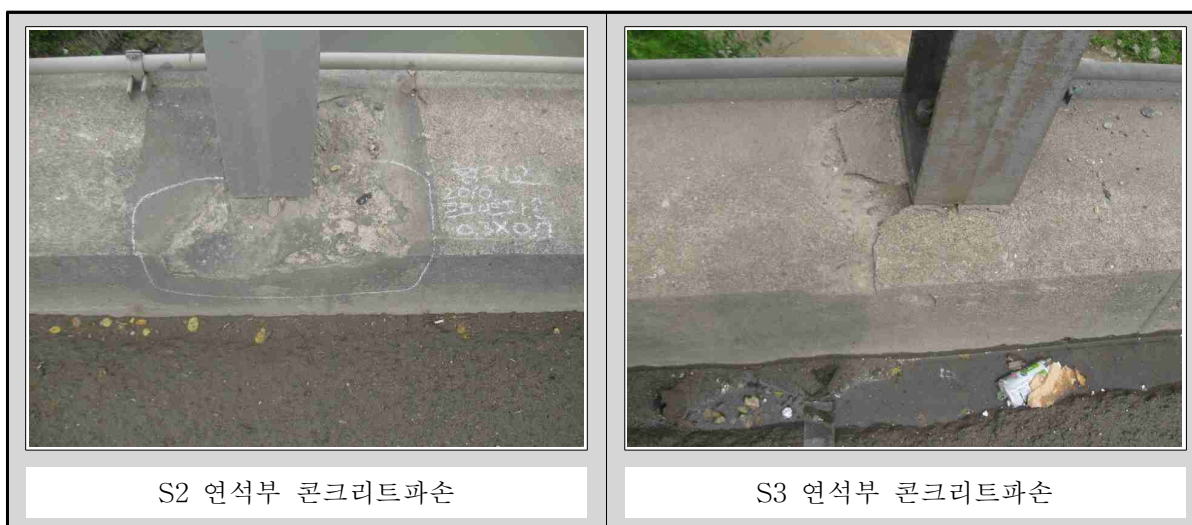
【표 2.1.15】 난간 및 연석 손상 및 결함내용

본 교량의 난간은 주행차량의 추락방지 및 시야확보를 위하여 강재 난간이 좌우 양측에 설치되어 있으며, 난간 하단에 연석이 시공되어 있다. 외관조사 결과 부분적으로 난간 지주 파손이 조사되었는데 이는 주행차량의 안전성 확보를 위해 재설치가 필요한 상태이다. 연석은 난간지주 하부 중 2개소에서 파손이 발생한 것으로 조사되었다. 그 외 부식, 변형, 균열 등의 손상이 발생하지 않은 양호한 상태로 차량 주행에 영향을 미칠만한 큰 손상은 없는 것으로 판단되며, 난간은 운전자의 안전에 직접적인 영향을 미치는 보조부재이므로 지속적인 유지관리 및 관찰이 요망된다. 난간높이 측정결과 117cm로 도로안전시설 설치 및 관리지침(차량방호 안전시설 편)기준인 110cm를 만족하는 것으로 검토되었다.

구분	내용
주요 손상 및 결함	◦ 콘크리트파손
발생위치	◦ 난간기둥하부
원인분석	◦ 외부충격
대책방안	◦ 단면보수공법

구분	결함 및 손상내용	수량	원인	비고
난간 및 연석	◦ 콘크리트파손	0.37㎡, 2EA	◦ 외부충격	
	◦ 난간변형	2.0m, 1EA	◦ 외부충격	
	◦ 난간지주파손	4EA	◦ 외부충격
