행주1교외 5개교 정밀점검

요 약 보 고 서

< 환곡고가차도 >

2010. 7

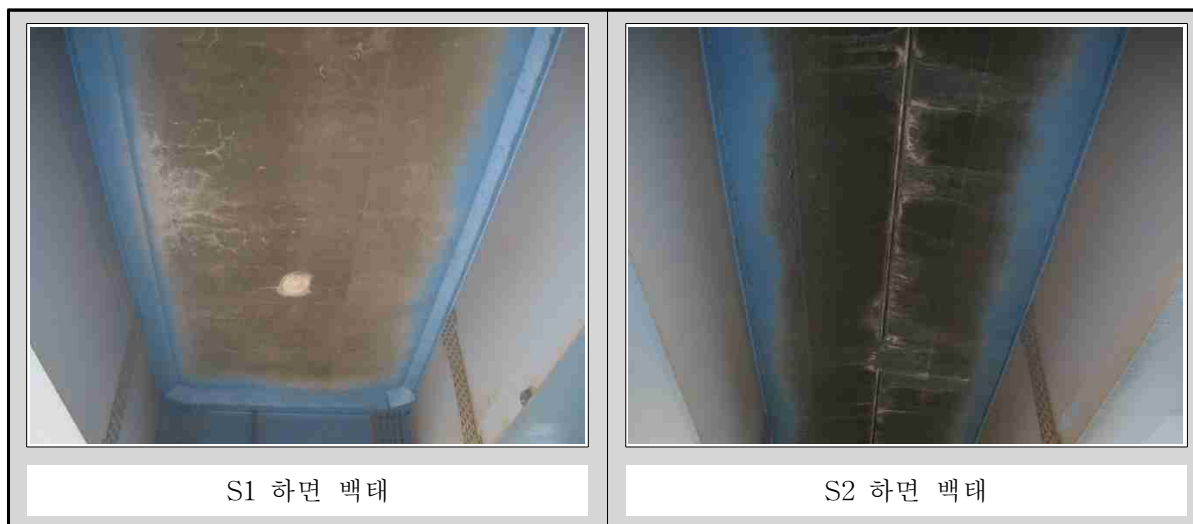
【표 2.1.1】 콘크리트 바닥판 손상 및 결함내용

바닥판 하면 외관조사 결과 S1~S2 경간 하면에 망상균열 및 백태가 다수 발생하였는데 이는 기존에 포장부 방수층이 파손되어 발생되었던 손상이 보수를 실시하지 않아 조사된 손상이며 현재 포장부에는 보수를 완료하여 하부에 누수가 발생되지 않는 것으로 조사되어 표면처리 등과 같은 보수를 실시하는 것이 바람직한 것으로 사료된다.

콘크리트 파손은 단부측 종조인트부에 발생된 것으로 이는 이음부 거동에 의해 파손이 발생된 것으로 판단되며 손상정도는 경미하나 교량의 유지관리상 보수를 실시하는 것이 바람직한 것으로 판단된다.

구 분	내 용
주요 손상 및 결함	◦ 하면 백태
발생위치	◦ 바닥판하면
원인분석	◦ 과거 포장손상부 우수유입
대책방안	◦ 표면처리공법

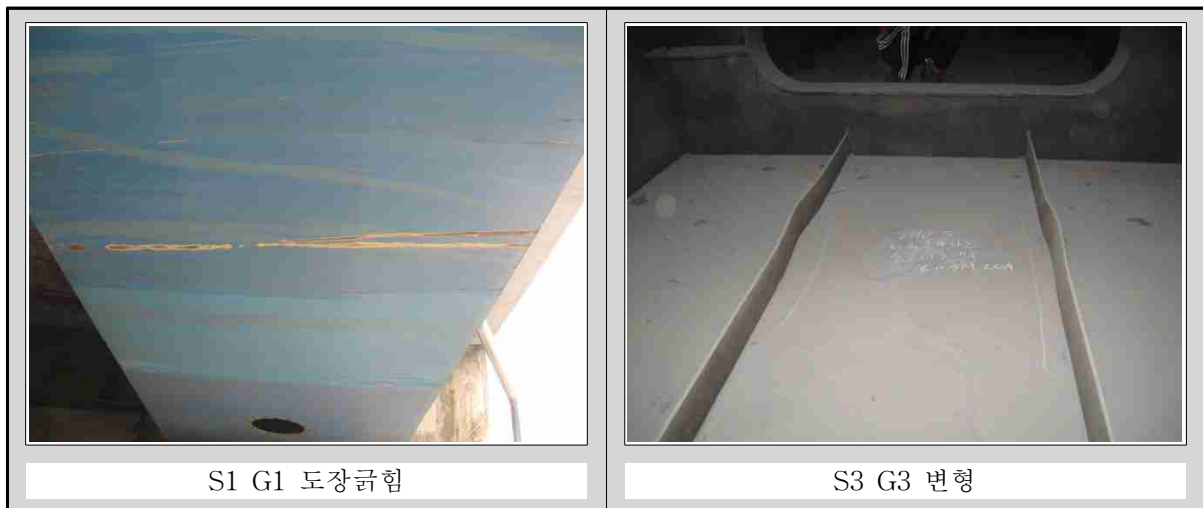
【표 2.1.3】 거더 및 가로보 손상 및 결함내용

본 교량은 Steel Box Girder 교로서 경간 당 4기 설치되어 있으며, 외관조사 결과 국부적으로 도장긁힘 및 변형, 녹발생 및 부식 등의 손상이 조사되었다. 발행된 손상들 중 도장긁힘은 공용 중 차량통행으로 인하여 하부에 손상이 발생된 것으로 판단되었으며, 변형 중 일부는 통과제한 높이를 넘는 차량에 의해 변형이 발생되었고 일부는 리브부분에 발생된 것으로 리브가 변형된 것에 비해 BOX하부는 변형이 발생되지 않은 것으로 보아 시공초기에 발생된 것으로 판단되며 이는 구조적인 손상이 아니므로 보수·보강을 실시하는 것보다 지속적인 주의관찰을 실시하는 것이 바람직한 것으로 판단된다.

내외부 녹발생 및 부식은 도장손상부에 우수로 인하여 손상이 발생된 것으로 판단되며, 손상정도는 경미하나 방치할 경우 추가적인 손상이 발생될 수 있으므로 주의관찰보다는 부분적으로 재도장이 필요한 것으로 판단된다.

구 분	내 용
주요 손상 및 결함	◦ 리브 변형
발생위치	◦ 주형내부
원인분석	◦ 시공초기 변형
대책방안	◦ 주의관찰

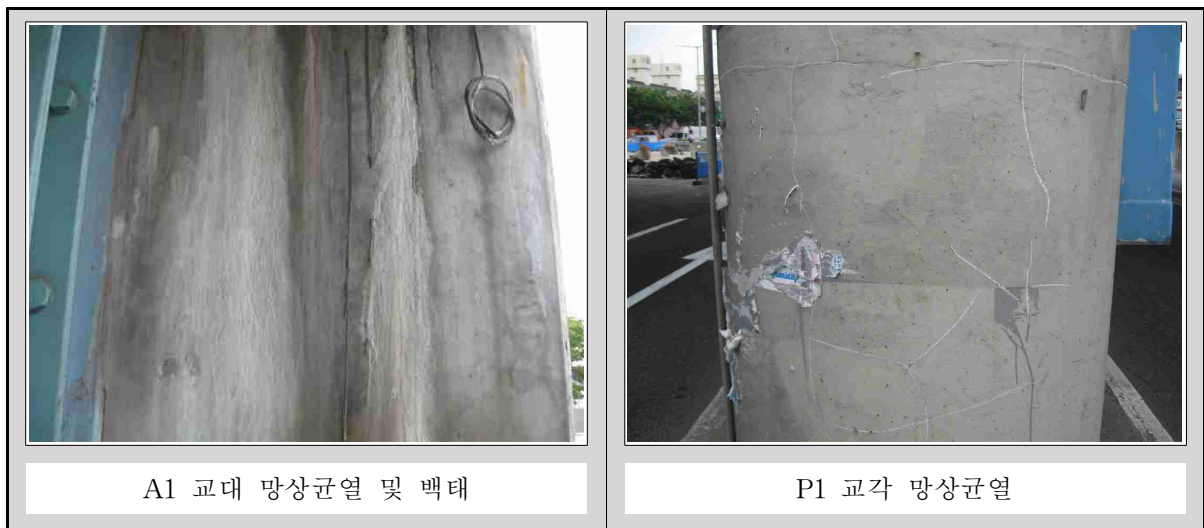
【표 2.1.5】 교대 및 교각 손상 및 결함내용

본 교량의 교대는 중력식, 교각은 라멘형으로 시공되어 있다. 외관조사 결과 교대 A1은 건조수축으로 인한 미세균열이 국부적으로 발생되었는데 발생된 균열 중 대부분은 0.3mm미만으로 경미하나 0.3mm이상의 균열은 균열틈으로 습기가 침투하여 내부철근에 녹이 발생할 수 있으므로 보수를 실시하는 것이 바람직한 것으로 판단된다. 신축이음부 측면부 누수로 인하여 A1우측부에 백태가 발생되었다.

교각의 전반적인 상태는 양호하나 국부적으로 건조수축으로 인한 미세균열 및 균열이 발생한 상태이며 발생된 균열은 폭은 0.3mm미만으로 경미한 손상으로 조사되었다.

구 분	내 용
주요 손상 및 결함	◦ 균열(cw:0.3mm이상)
발생위치	◦ 교대 및 교각
원인분석	◦ 건조수축 및 수화열에 의한 손상
대책방안	◦ 수지주입공법

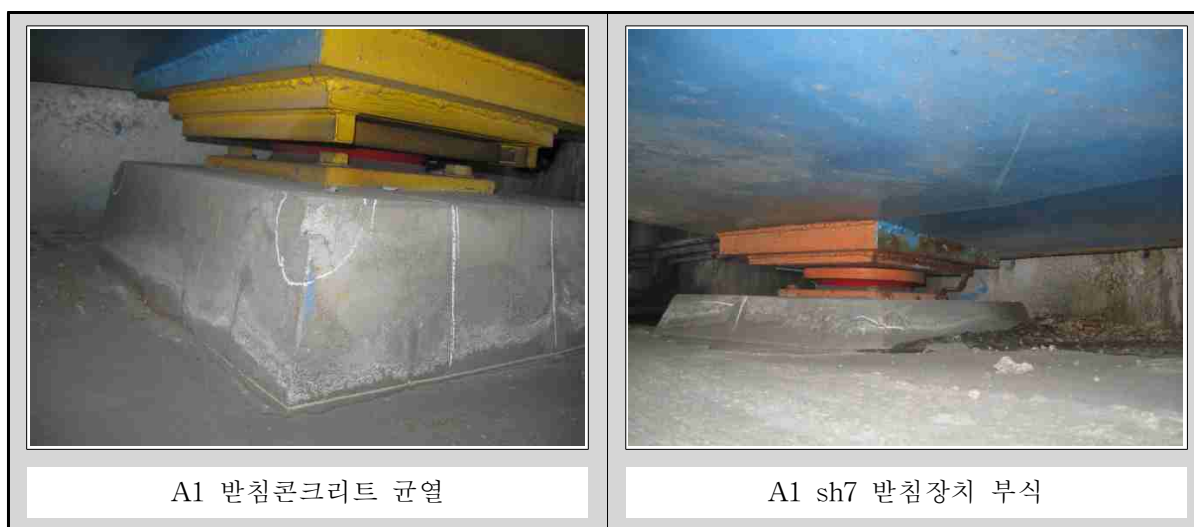
【표 2.1.7】 받침장치 손상 및 결함내용

외관조사 결과 받침의 상태는 대체적으로 양호하나 신축이음부 누수로 인한 받침장치 부식이 2개소 조사되었다. 그 외에 시공초기에 수화열로 인한 무수축 몰탈 균열 및 무수축 몰탈에 부분적으로 외부충격에 의한 파손이 일부 발생된 것으로 조사되었다. 받침장치 부식은 방치할 경우 본체의 가동에 지장을 줄 수 있어 보수를 실시하는 것이 바람직한 것으로 판단된다.

구 분	내 용
주요 손상 및 결함	◦ 받침장치 녹발생
발생위치	◦ 받침장치 본체
원인분석	◦ 상부누수
대책방안	◦ 재도장

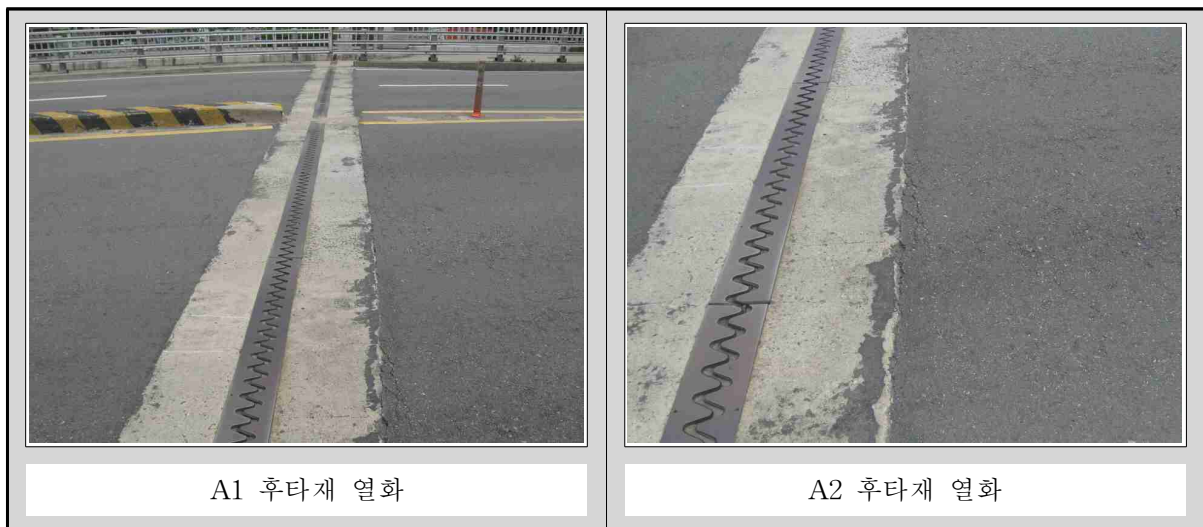
【표 2.1.9】 신축이음장치 손상 및 결함내용

외관조사결과, 오랜 시간 차량의 반복하중과 중차량 통과에 의한 후타재 파손 및 열화가 발생된 것으로 조사되었으며 이는 통행차량에 지장을 줄 수 있으므로 장기적으로 후타재보수를 실시하는 것이 바람직한 것으로 판단된다. 부분적으로 발생된 이물질퇴적은 공용중에 신축이음 유간사이에 이물질이 퇴적되어 발생된 것으로 신축이음장치 가동에 지장을 주므로 주기적으로 청소를 실시하는 것이 바람직한 것으로 판단된다.

구 분	내 용
주요 손상 및 결함	◦ 후타재 열화 및 파손
발생위치	◦ 신축이음장치 후타재
원인분석	◦ 지속적인 차량통행
대책방안	◦ 후타재 보수

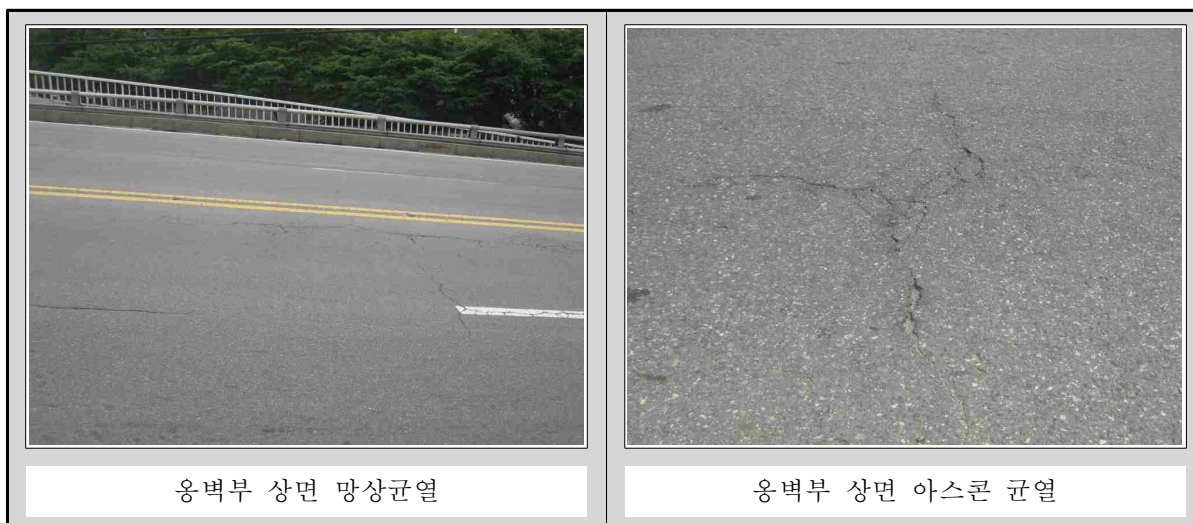
【표 2.1.11】 교면포장 손상 및 결함내용

본 교량의 포장은 아스팔트로 시공되어있으며, 외관조사 결과 교면포장부는 전체적으로 양호한 것으로 조사되었다. 옹벽부 포장부에는 오랜 시간 차량의 반복하중과 중차량 통과에 의한 아스콘 마모 및 망상균열, 파손, 아스콘균열 등의 손상이 조사되었다. 옹벽부에 발생한 손상으로 인하여 통행차량에 지장을 주므로 보수를 실시하는 것이 바람직한 것으로 판단된다.

구 분	내 용
주요 손상 및 결함	◦ 망상균열 및 파손
발생위치	◦ 교면포장
원인분석	◦ 지속적인 차량통행
대책방안	◦ 부분재포장

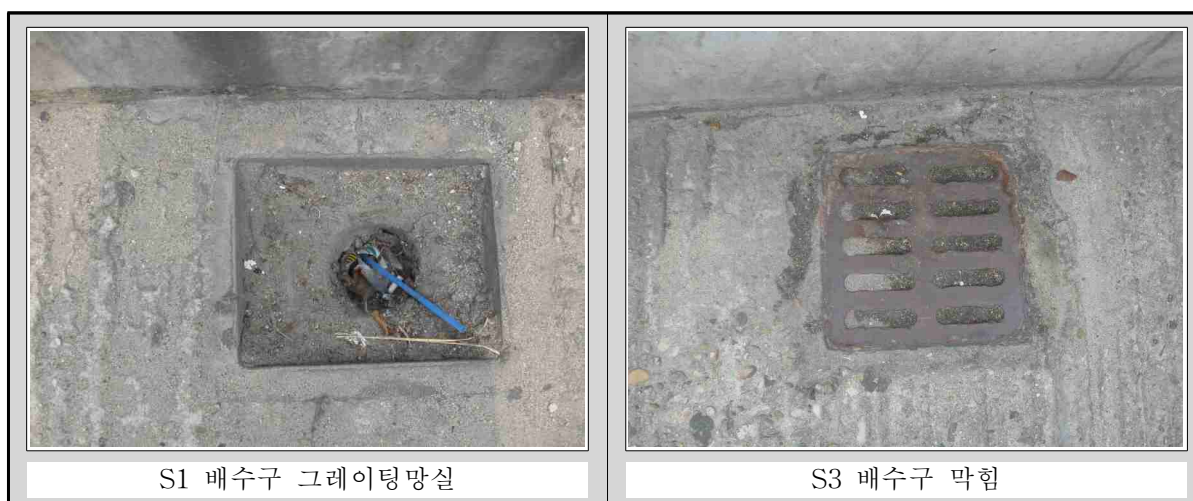
【표 2.1.13】 배수시설 손상 및 결함내용

본 교량은 배수구에 대한 외관조사결과 공용중 이물질퇴적으로 인한 막힘이 4개소에서 발생하였으며 1개소에서는 그레이팅이 망실된 것으로 조사되었다. 배수구막힘은 교량의 종단 구배로 인해 일부 배수구막힘 현상에 의해 물고임 등이 발생하지는 않을 것으로 판단되나 유지관리 차원에서 보수가 필요하며 그레이팅망실은 배수구의 이물질이 퇴적될 여건을 주므로 재설치를 하는 것이 바람직한 것으로 판단된다.

구 분	내 용
주요 손상 및 결함	◦ 배수구 막힘
발생위치	◦ 배수구
원인분석	◦ 이물질 퇴적
대책방안	◦ 배수구 청소

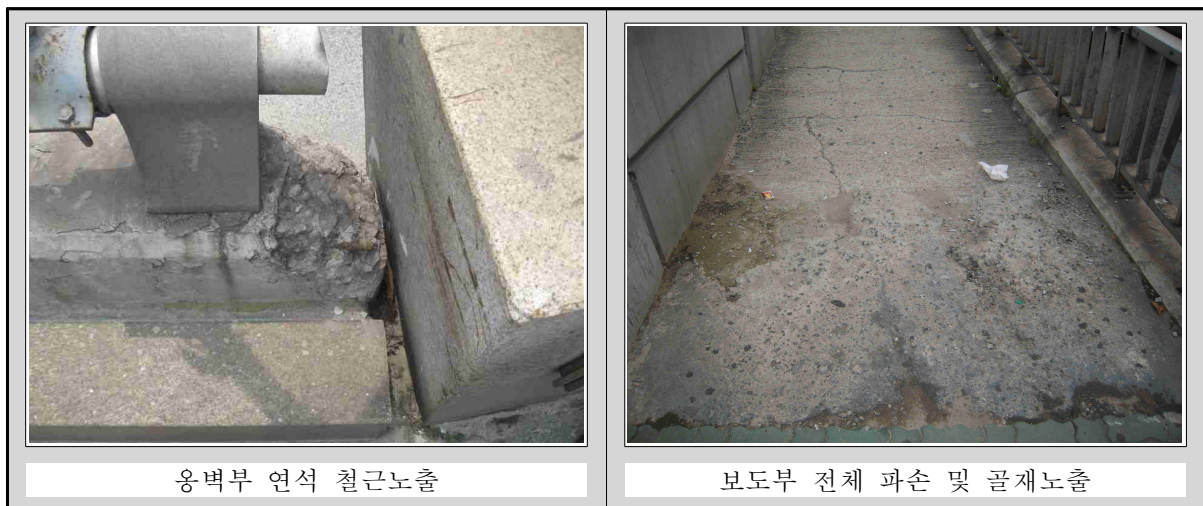
【표 2.1.15】 난간 및 연석 손상 및 결함내용

본 교량의 난간은 주행차량의 추락방지 및 시야확보를 위하여 강재 난간이 좌우 양측에 설치되어 있으며, 난간 하단에 연석이 시공되어 있다. 외관조사 결과 부분적으로 난간변형이 조사되었는데 이는 주행차량의 안전성 확보를 위해 재설치가 필요한 상태이다. 연석은 다수의 균열 및 표면박리, 철근노출 등의 손상이 발생되었는데 이는 난간의 안전성확보를 위하여 일부 보수가 필요한 것으로 조사되었다. 보도부에 대한 외관조사결과 보도부의 전체적으로 콘크리트파손 및 골재노출이 심하게 발생되었고 보도부하부에는 추가적인 손상이 발생되지 않아 보도부 상부에 방수는 불필요할 것으로 판단되나 상부보도부포장은 교량의 미관 및 통행인의 불편을 주므로 상부의 콘크리트 재포장을 실시하는 것이 바람직한 것으로 판단된다. 난간높이 측정결과 차도측 높이 74cm, 보도측 높이가 116cm로 도로안전시설 설치 및 관리지침(차량방호 안전시설 편)기준인 차량방호울타리 경우 100cm이하, 난간의 경우 110cm를 만족하는 것으로 검토되었다.

구 분	내 용
주요 손상 및 결함	◦ 파손 및 골재노출
발생위치	◦ 보도부전체
원인분석	◦ 장기공영
대책방안	◦ 보도부 전면재포장

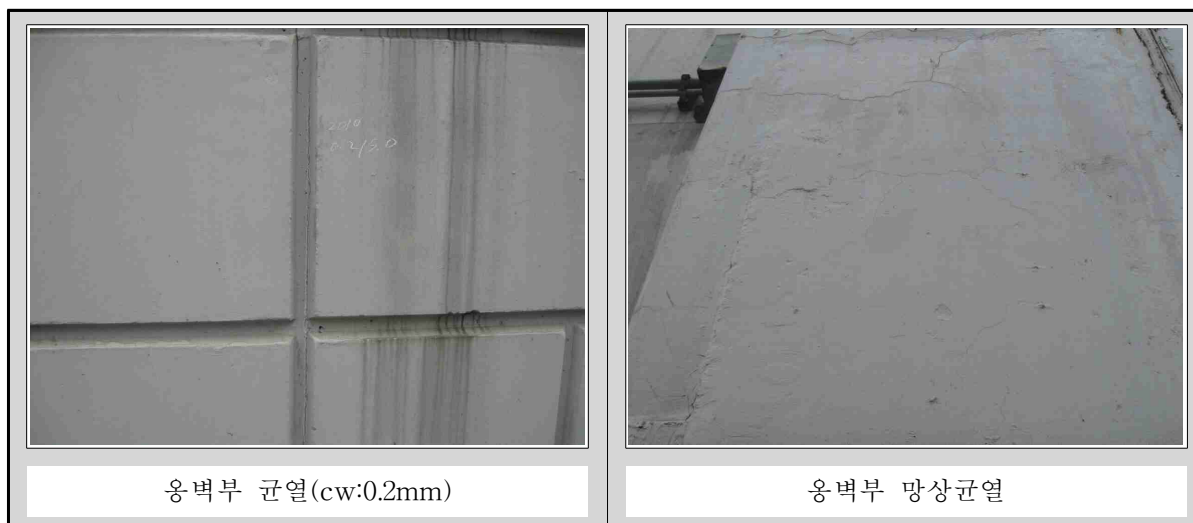
【표 2.1.17】 용벽부 손상 및 결함내용

화곡고가차도의 용벽부는 시점부 및 종점부 양쪽에 위치하고 있으며, 외관조사결과 전체적으로 양호한 것으로 조사되었으나 표면에 건조수축에 의한 균열이 다수 발생된 것으로 조사되었다. 발생한 균열 중 대부분은 0.3mm미만의 경미한 손상이며 그 중 0.3mm이상의 균열은 내부에 우수가 침투하여 내부철근에 녹이 발생할 수 있으므로 보수가 필요한 것으로 판단된다.

구 분	내 용
주요 손상 및 결함	◦ 균열 및 망상균열
발생위치	◦ 용벽부 표면
원인분석	◦ 건조수축
대책방안	◦ 수지주입 및 표면처리
