안양교외 4개소 정밀점검 용역
안 양 교 보 고 서

2010. 7.

서울특별시 강서도로교통사업소

안양교 정밀점검 결과표

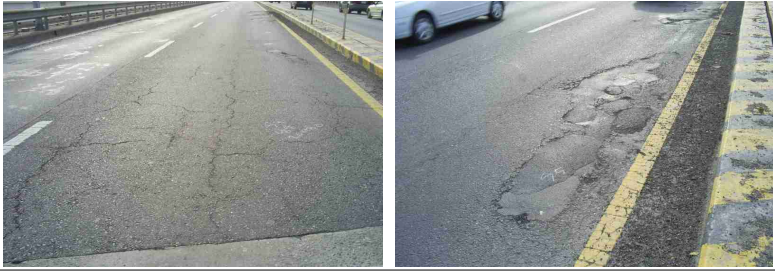
【표 2.2.2】 교면포장부 외관조사 현황

위 치		손상 및 결함내용
▶ 교면포장		· 포장부 균열, 망상균열, 패임, 함몰, 파손, 요철, 소성변형 등
관련 사진	<ul style="list-style-type: none"> - 교면포장부 망상균열 - 교면포장부 보수부 함몰

원인	▶ 교면 포장부의 균열, 망상균열, 패임, 함몰, 파손 등의 손상은 공용년수 증가에 따른 반복적인 윤택중 작용 및 온도변화차에 따른 건조수축 등이 원인으로 판단된다.	
대책	<ul style="list-style-type: none"> ▶ 교면포장부 균열손상부는 실링보수, 망상균열, 패임, 함몰, 파손, 보수불량 등의 손상부는 절삭 후 오버레이 공법, 요철 및 소성변형 등은 지속관찰이 요구됨. ▶ 바닥판 하면에 누수, 백태 등의 손상이 다수 발생됨을 감안할 때 교면방수층이 파손되었을 것으로 판단되므로 교량 시설물의 장기적인 건전성 확보를 위해서는 교면방수를 포함한 재 포장이 고려되어야 할 것으로 판단됨.

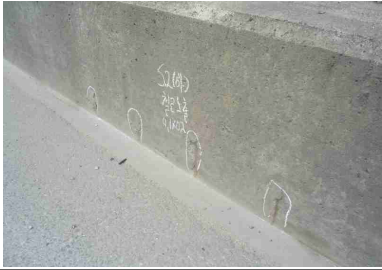
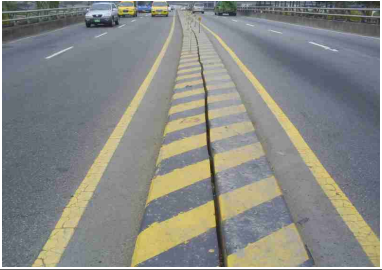
【표 2.2.4】 난간, 연석, 중앙분리대 외관조사 현황

위 치		손상 및 결함내용	
<ul style="list-style-type: none"> ▶ 난간 ▶ 연석 ▶ 중앙분리대 		<ul style="list-style-type: none"> · 상태양호 · 균열(폭 0.2~0.3mm),철근노출, 콘크리트 탈락 및 들뜸. · 표면도장부 박리, 들뜸 	
<p>관련 사진</p> <ul style="list-style-type: none"> - 연석부 철근노출 - 중앙분리대 도장부 박리, 들뜸

원인	<ul style="list-style-type: none"> ▶ 콘크리트 연석의 균열은 온도변화차에 따른 건조수축이 원인으로 판단되며, 연석부 철근노출, 콘크리트 탈락 및 들뜸 등의 손상은 피복두께 부족 및 공용 중 외적 충격영향이 원인으로 판단됨. ▶ 중앙분리대의 도장박리 및 들뜸 손상은 공용기간 경과에 따른 노후화 및 우수노출 등이 원인으로 판단됨. 		
대책	<ul style="list-style-type: none"> ▶ 콘크리트 연석의 균열은 손상정도가 경미하므로 지속관찰이 요구되며, 철근노출 및 콘크리트 탈락, 들뜸 손상부는 단면복구공법에 의한 보수가 요구됨. ▶ 중앙분리대의 표면 도장박리 및 들뜸 손상은 사용성 확보를 위하여 표면처리 보수가 요구됨.

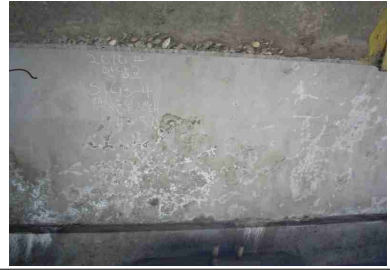
【표 2.2.10】 바닥판 하면 외관조사 현황

위 치		손상 및 결함내용	
▶ 바닥판 하면		· 균열, 망상균열, 누수, 백태, 표면열화, 오염, 철근노출, 콘크리트 탈락 및 들뜸 등	
관련 사진	<ul style="list-style-type: none"> - 바닥판 하면 망상균열 - 바닥판 측면 균열부 백태

원인	▶ 바닥판 하면의 균열, 망상균열, 누수, 백태, 표면열화, 오염, 콘크리트 탈락 및 들뜸 등의 손상은 오랜 공용기간 경과에 따른 노후화 및 교면방수층 파손에 따른 노면수 유입 등이 원인으로 판단됨.		
대책	▶ 바닥판 하면에 발생된 단면손상부는 부분적 보수시 추가적 손상발생이 예상되므로 이전 정밀안전진단에서 제시된 결과를 반영하여 상판 철거 후 상위등급(현 DB-18에서 DB-24 이상)의 교량으로 확장 재 시공하는 것이 장기적으로 사용성 및 안전성을 더욱 확보할 수 있는 방안으로 판단됨.

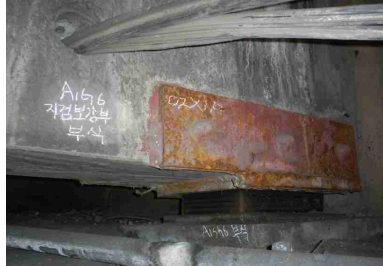
【표 2.2.12】 PSC Beam 주형 외관조사 현황

위 치		손상 및 결함내용	
▶ PSC Beam 주형		· 균열, 누수, 백태, 표면열화, 오염, 철근노출, 콘크리트 들뜸, 탈락 강판보강부 부식, 강판보강부 및 콘크리트 파손(쉬스관노출) 등	
관련 사진	<ul style="list-style-type: none"> - 콘크리트 주형 접착강판 및 콘크리트 파손 - 콘크리트 주형 지점부 강판보강부 부식

원인		<ul style="list-style-type: none"> ▶ PSC Beam 주형의 균열, 누수, 백태, 표면열화, 오염, 철근노출, 콘크리트 탈락 및 들뜸, 강판보강부 부식 등의 손상은 오랜 공용기간 경과에 따른 노후화 및 교면방수층 파손에 따른 노면수 유입 등이 원인으로 판단됨. ▶ S1경간 외측거더의 강판보강부 파손은 통행차량의 충돌이 원인임. 	
대책		<ul style="list-style-type: none"> ▶ PSC Beam 주형에 발생된 단면손상부는 부분적 보수시 추가적 손상발생이 예상되므로 이전 정밀안전진단에서 제시된 결과를 반영하여 상판 철거 후 상위등급(현 DB-18에서 DB-24이상)의 교량으로 확장 재 시공하는 것이 장기적으로 사용성 및 안전성을 더욱 확보할 수 있는 방안으로 판단됨. ▶ 서부간선도로상에 위치하여 통행차량의 충돌로 파손된 S1경간 외측거더는 단면복구후 강판접착에 의한 보수 및 교량 전방에 높이제한 틀 설치 등이 필요할 것을 판단됨.

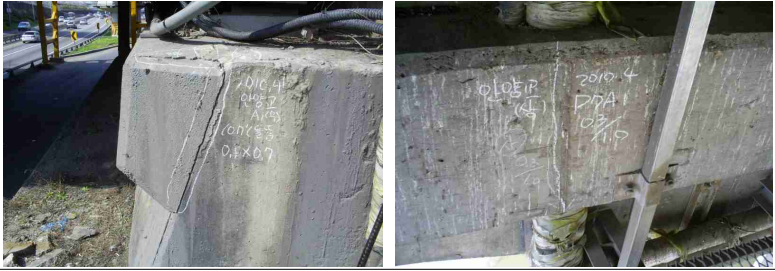
【표 2.2.16】 교대, 교각 외 관조사 현황

위 치		손상 및 결함내용
<ul style="list-style-type: none"> ▶ 교대 ▶ 교각 		<ul style="list-style-type: none"> · 균열(폭 0.2~0.3mm), 누수, 백태, 철근노출, 콘크리트 탈락, 들뜸 등 · 균열(폭 0.2~0.3mm), 철근노출, 콘크리트 탈락 및 들뜸 등
관련 사진	<ul style="list-style-type: none"> - 교대벽체면 상단부 콘크리트 들뜸 - 교각 코핑부 수직균열

원인	<ul style="list-style-type: none"> ▶ 교대 및 교각 벽체면 균열은 온도변화차에 따른 건조수축, 누수, 백태는 신축유간부 누수가 원인으로 판단되며, 철근노출, 콘크리트 탈락 및 들뜸 등의 손상은 피복두께 부족 및 공용 중 외적충적 작용이 등이 원인으로 판단됨. 	
대책	<ul style="list-style-type: none"> ▶ 균열손상부는 건조수축에 의한 비 구조적 균열이나 콘크리트의 내구성 확보를 위하여 선별적(폭 0.3mm이상: 주입보수)보수조치가 요구되며, 교대 벽체면 누수, 백태는 신축이음 교체 후 표면처리, 콘크리트 탈락 및 들뜸부는 단면복구공법에 의한 보수가 요구됨.

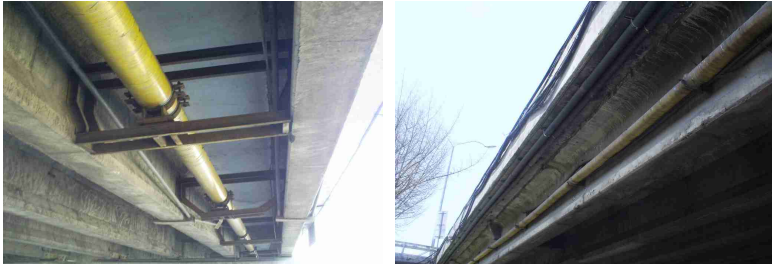
【표 2.2.18】 기타시설물(부착 시설물 등)

위 치		손상 및 결함내용	
▶ 기타 시설물		• 상태양호	
관련 사진	<ul style="list-style-type: none"> - 도시가스관 부착전경 - 통신관 부착전경
