BU-11-C2-082

청계6가 지하도상가 긴급점검 보고서

2011. 11.

한국시설안전공단
KOREA INFRASTRUCTURE SAFETY CORPORATION

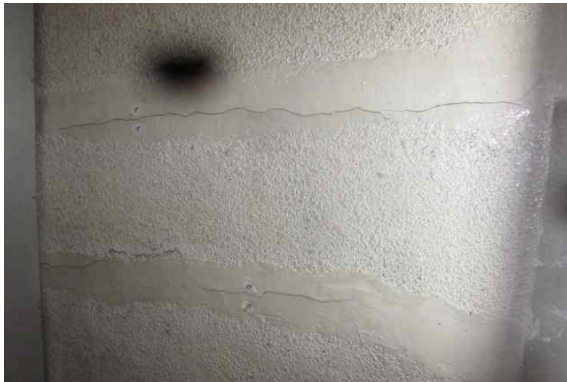
- 대상 시설물의 지하 1층 천장 구조체는 조사 가능한 구조체에 한하여 확인한 결과, 발생된 균열은 <부록 -1>의 결함도에 표기한 바와 같이 균열이 발생한 상태임.
 - 계단실 천장 슬래브가 폭 0.5-1.0mm, 상가 천장 슬래브가 0.2mm 정도임.
 - 전기실 천장 슬래브는 불규칙한 균열이 발생되었으며, 균열 폭은 0.2mm 이하임.
- 계단실 천장 슬래브 및 상가 천장 슬래브에 발생한 균열은 폭 및 형태, 길이 등을 고려할 때 콘크리트 타설 후 양생시 건조수축에 의해 균열이 발생한 것으로 진행성은 아닌 것으로 사료됨. 또한 전기실 천장 슬래브의 균열은 콘크리트 타설시 수분의 급속증발에 따른 균열로 판단됨.
- 그러나, 시설물의 경과연수(신축 후 36년 경과)와 상가 천장슬래브의 콘크리트 표면상태는 표면 노후가 진행되어 시멘트 성분이 탈수현상을 보이는 상태이며, 차후, 노후된 마감재를 교체시 정밀안전진단을 실시하는 것이 바람직함.

<그림 2.2-1> 도면 지하1층 X1~2-Y1a열 계단실 흡 천장 슬래브 균열 상태

- 대상 시설물의 계단실 천장 슬래브 및 상가 천장 슬래브에 발생된 균열은 폭 및 형태, 길이 등을 고려할 때 콘크리트 타설 후 양생시 건조수축에 의해 균열로서 진행성은 아닌 것으로 사료됨.
전기실 천장 슬래브의 균열은 콘크리트 타설시 수분의 급속증발에 따른 균열로 판단됨.
- 그러나, 시설물의 경과년수(신축 후 36년 경과)와 상가 천장 슬래브의 콘크리트 표면상태는 노후되어 시멘트 성분이 탈수현상을 보이는 상태로서, 천장마감재 교체시 면밀히 조사·분석하여 이를 억제할 수 있는 보수가 필요함.

항 목	보수·보강범위	보수·보강방법
기둥	지하 1층 기둥	<ul style="list-style-type: none"> 기둥은 결함발생 없음.
균열	지하1층 구조체 균열	<ul style="list-style-type: none"> 계단실에 발생된 폭 0.3mm이상의 균열은 에폭시 수지(수경성)의 주입공법으로 보수가 필요하며, 미세균열은 표면처리를 실시함이 바람직함.
재료분리 및 품질	지하 1층 구조체에 대한 재료분리 및 품질상태	<ul style="list-style-type: none"> 보수가 필요한 재료분리부위는 발견되지 않았음. 현재 콘크리트의 표면은 노후되고 시멘트 성분이 탈수된 상태로 마감교체시 정밀조사를 실시하여 그 결과에 따라 탄산화 억제 보수방안을 검토할 것
누수	지하 1층 천장 누수	<ul style="list-style-type: none"> 누수부위 유도배수 처리 시설을 설치함. 현재 누수흔적이 발견된 부위는 유도배수 시설이 필요함.
마감재	지하 1층 천장 마감재 교체	<ul style="list-style-type: none"> 현재 천장마감재인 유공판은 노후되고, 변형이 발생되어 탈락의 위험성이 있으므로 가능한 빠른 시일내에 교체바람.
전기설비	지하 1층 전기설비 교체	<ul style="list-style-type: none"> 현재 천장의 전기설비는 노후되어 합선의 위험이 내포되어 있으므로 마감재 교체시 전기설비도 전체적으로 교체바람.

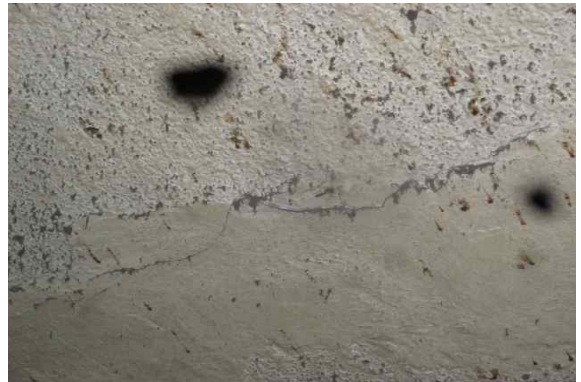
<그림 2.2-2> 도면 지하1층 X11~12-Y1a열 상가 천장 슬래브 균열상태

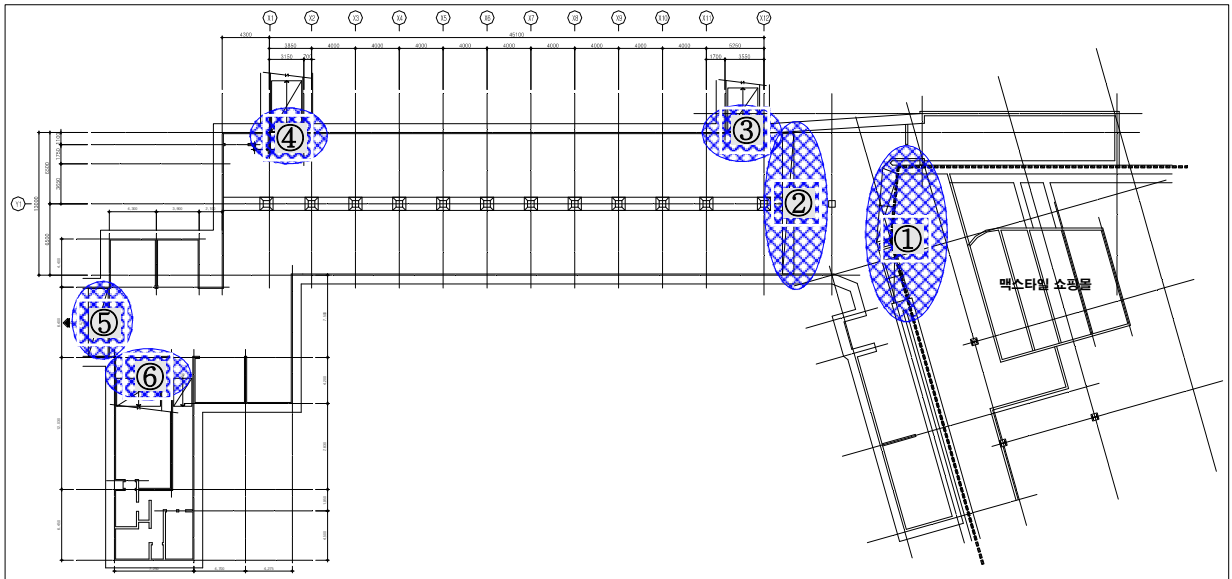
<표 2.2-3> 각 계단 출입구 및 구조체간 접합부 위치

조사 번호	위 치	균열발생 유무	부재 변위 (부등침하)	콘크리트 타설상태	누 수
②	신·구 구조체 접합부 (경사 슬래브)	없음	없음	표면 노후화 진행 (마감모르터 박리 및 들뜸)	없음 (유도배수처리 설치)
③	계단출입구 홀	슬래브 균열 (폭 0.5-1.0mm)	없음	양호함	없음 (벽체측면 누수흔적)
④	계단출입구 홀	슬래브 균열 (폭 0.5-2.0mm)	없음	양호함	없음
⑤	계단출입구 홀	없음	없음	양호함	없음
⑥	계단출입구 홀	없음	없음	양호함	없음 (유도배수처리 설치)

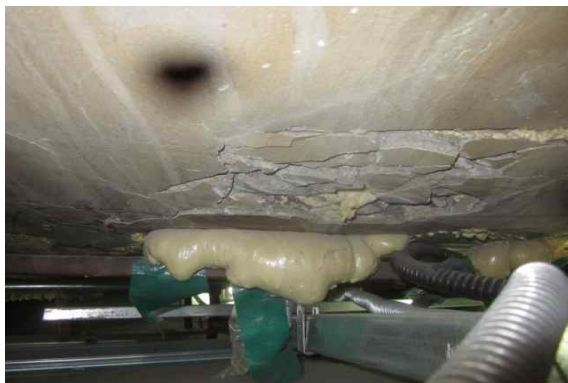
<그림 2.2-4> 도면 지하1층 X12열 슬래브
마감 몰탈 들뜸 및 박리 상태

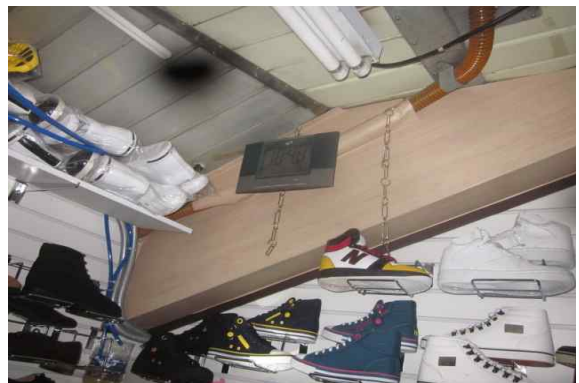
<그림 2.2-5> 도면 지하1층 X12열 누수에
따른 유도처리 상태

- 대상 시설물의 기존 누수부위는 스테인레스로 유도배수처리를 실시한 상태이나, <부록 -2>의 결함도에 표기한 부위는 현재 누수흔적이 발견됨.
- 금번에 실시한 긴급점검 시점이 갈수기로서 우수기에는 추가적인 누수가 예상되므로 면밀한 점검이 필요하며, 누수발생부위는 유도배수처리 방법이 바람직함.

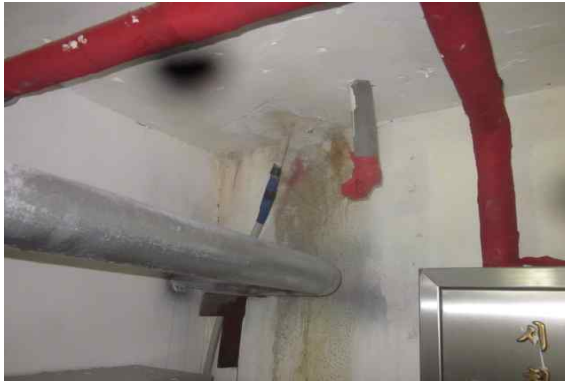
<그림 2.2-6> 도면 지하1층 X13~14-A~B열
배관주위 누수상태

금번에 실시한 긴급점검 시점이 갈수기로서 우수기에는 추가적인 누수가 예상되므로 누수흔적이 발생된 부위를 중심으로 면밀한 점검이 필요하고, 누수발생부위는 유도배수처리 시설을 적용하는 것이 바람직함.

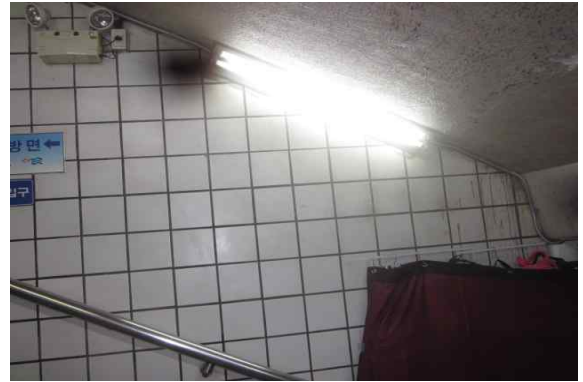
<그림 2.2-7> 도면 지하1층 X11~12-Y1a열
벽체면의 누수 흔적상태

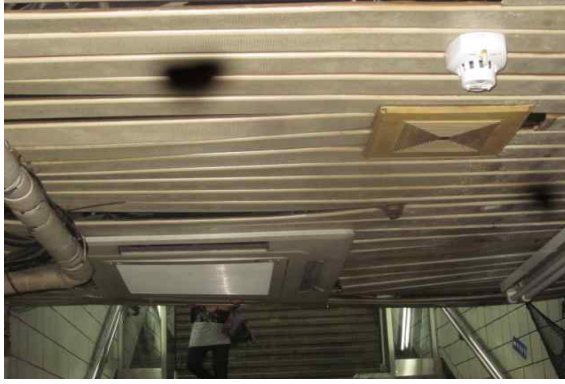
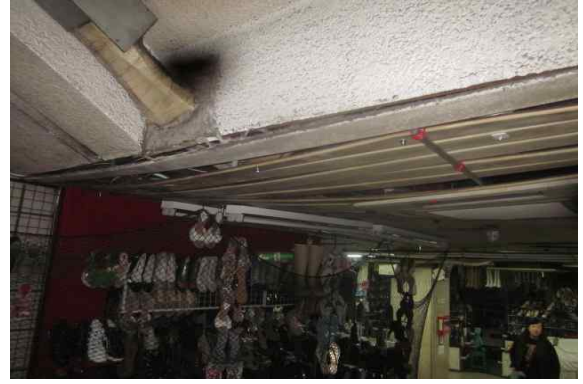
- 대상 시설물의 상가 통로의 지붕마감재인 유공판이 노화 및 변형되어 탈락이 우려되는 상태임.
마감재의 탈락시 상가 이용객의 손상 등으로 안전재해가 발생할 수 있으므로 가능한 빠른 시일내에 교체가 필요함.
- 또한, 상가의 전기배선은 노후되어 합선에 의한 화재위험이 상시 내포하고 있는 상태로서 마감재의 교체 등 개·보수시 전체적으로 교체하여야함.

<그림 2.2-8> 상가통로 마감재는 노후 및 변형되어 탈락위험 상태
