# 영등포시장 지하도상가 긴급점검 보고서

2011. 11.

**한국시설안전공단**  
KOREA INFRASTRUCTURE SAFETY CORPORATION

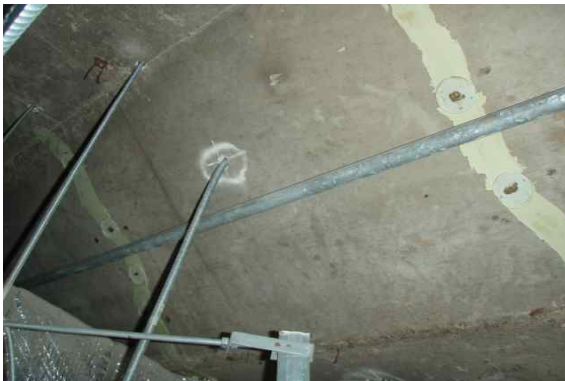
<그림 2.2-1> 도면 지하1층 X14-Y2열 드롭판넬에 발생된 균열 보수 상태

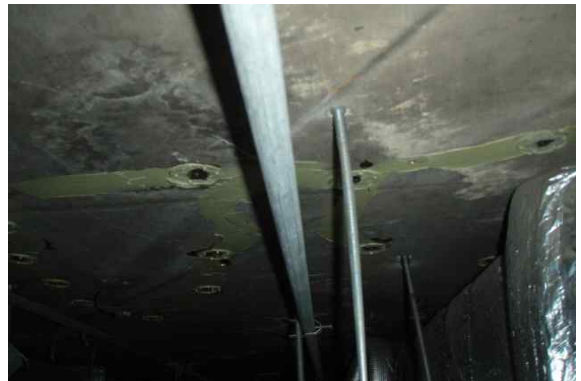
<그림 2.2-2> 도면 지하1층 X24~25-Y2~3열 슬래브에 발생된 균열 보수 상태

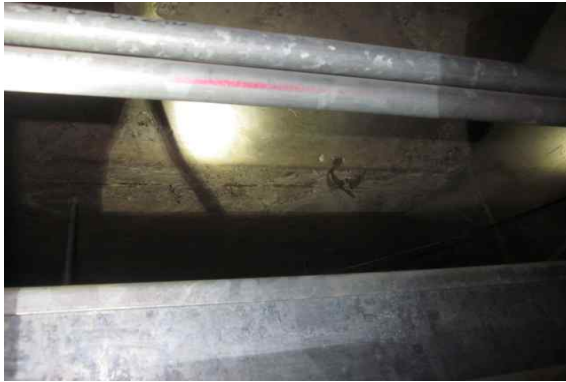
- 지하도 상가 신축공사시 콘크리트의 타설 불량으로 발생된 것으로 사료되며, 재료분리에 의한 공동 및 철근노출, 표면 층분리 부위에 대해서는 천장 마감재 및 설비를 교체공사 중에 대부분 시멘트 모르타르로 보수를 실시한 상태임.
- 일부 미 보수된 재료분리 부위는 발생형태 및 면적을 고려할 때, 내구성에 저하에 영향을 미칠 정도는 아님.
- 콘크리트 타설상태는 전반적으로 양호하나, 일부 콘크리트 표면에 층분리 현상이 나타남.

<그림 2.2-4> 도면 지하1층 X19~20-Y4열 슬래브의 재료분리 및 표면바리 상태

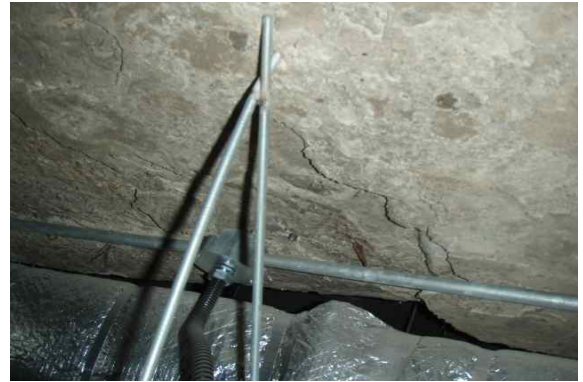
<그림 2.2-5> 도면 지하1층 X22~23-Y2열 드롭판넬의 콘크리트 층분리 상태

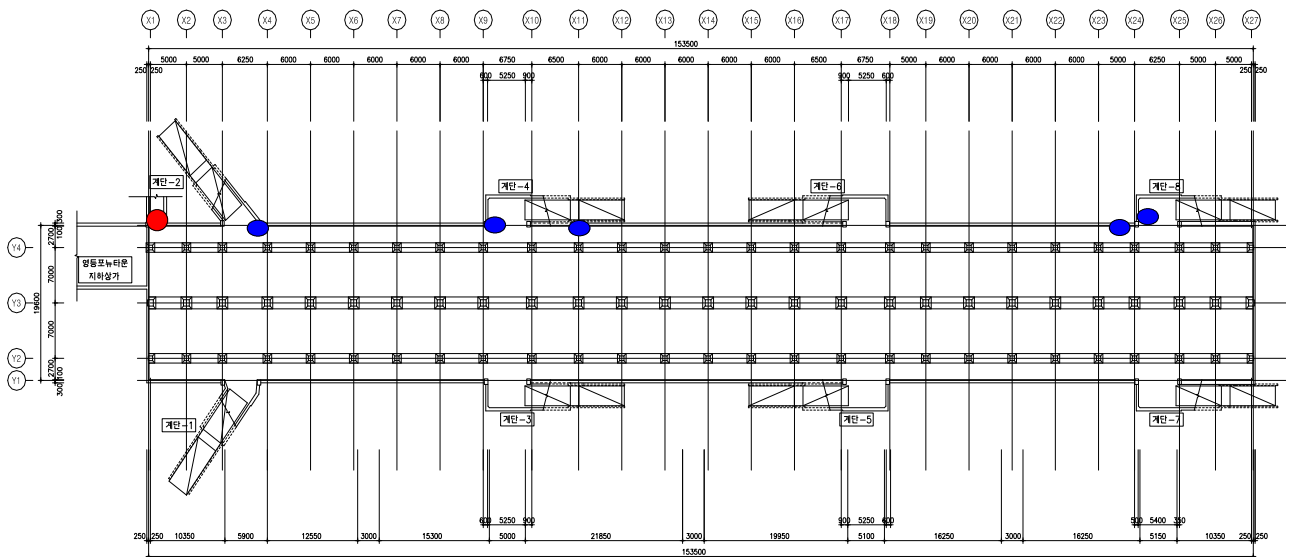
- 대상 시설물의 구조체에는 누수부위 다수 발견되어 대부분 동판 또는 스테인레스로 유도배수처리를 실시한 상태이나, <그림 2.2-6>에 표기한 부위는 현재 누수 흔적이 발견됨.
- 금번에 실시한 점검시점이 갈수기로서 우수기에는 추가적인 누수발생이 예상되므로 면밀한 점검이 필요하며, 누수부위는 유도배수처리 방법이 바람직함.
- 인접 뉴타운 지하상가 공사에 따른 흠막이 지지 H-형강 절단부의 바닥에는 누수가 발생되고 있어 그라우팅 등으로 방수가 필요함.

● : H-형강 절단부 바닥누수, ● : 현재 누수흔적(우기시 누수가 예측됨)

<그림 2.2-6> 바닥 누수 및 천장 누수예측 부위 위치도

| 항 목 | 보수·보강범위 | 보수·보강방법 |
|---|---|---|
| 누수 | 지하 1층 천장 누수 | <ul style="list-style-type: none"> <li>기존 누수부위는 유도배수처리 시설을 설치함.</li> <li>본문 제2장 &lt;그림 2.2-6&gt;에 표기한 부위는 현재 누수흔적이 발견된 부위는 유도배수 시설이 필요함.</li> <li>신축한 뉴타운 쇼핑몰 인접 H-형강 단면 절단부위의 누수는 그라우팅 방수가 필요함.</li> </ul> |

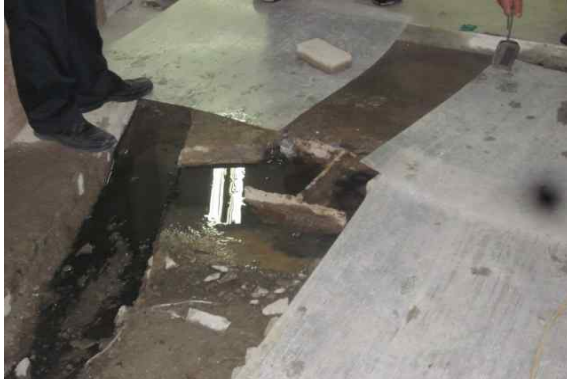
<그림 2.2-7> 도면 지하1층 X1~2-Y'5열 H-형강 절단부위 바닥 누수상태

- 금번에 실시한 긴급점검 시점이 갈수기로서 우수기에는 추가적인 누수발생이 예상되므로 면밀한 점검이 필요하며, 누수부위는 유도배수처리 방법이 바람직함.
- 인접 뉴타운 지하상가 공사에 따른 흙막이 지지 H-형강 절단부의 바닥에는 누수가 발생되고 있어 그라우팅 등으로 방수가 필요함.

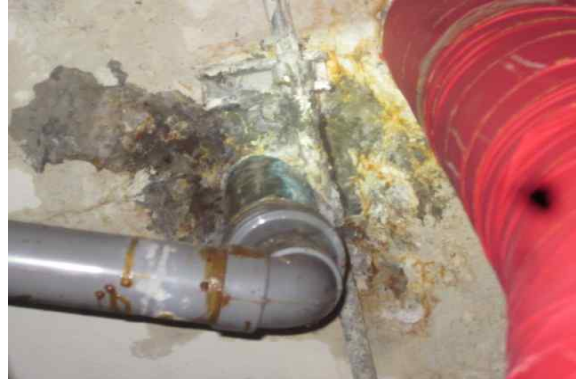
<그림 2.2-8> 도면 지하1층 X1~2-Y2~3열 배관주변 누수 흔적 및 백태상태

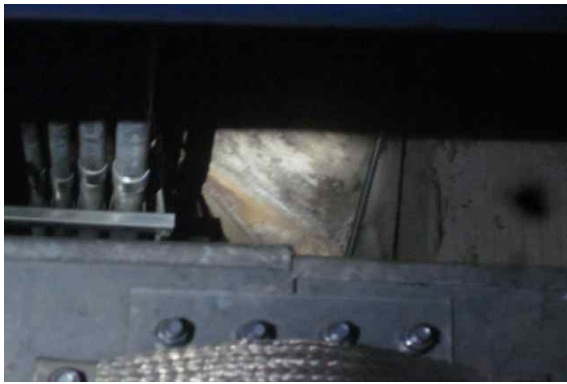
<그림 2.2-9> 도면 지하1층 X9~10-Y5열 벽체 현치부위 누수흔적

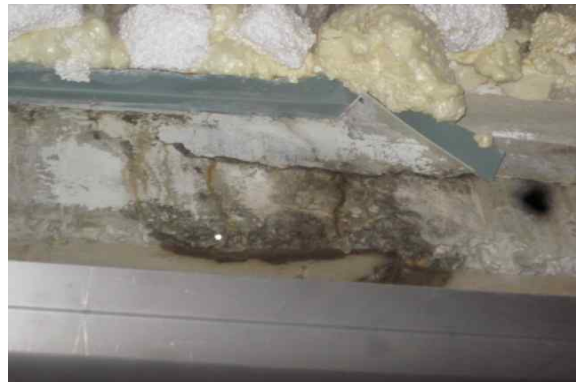
<그림 2.2-10> 도면 지하1층 X1-Y3~4열 누수부위 유도배수처리 상태

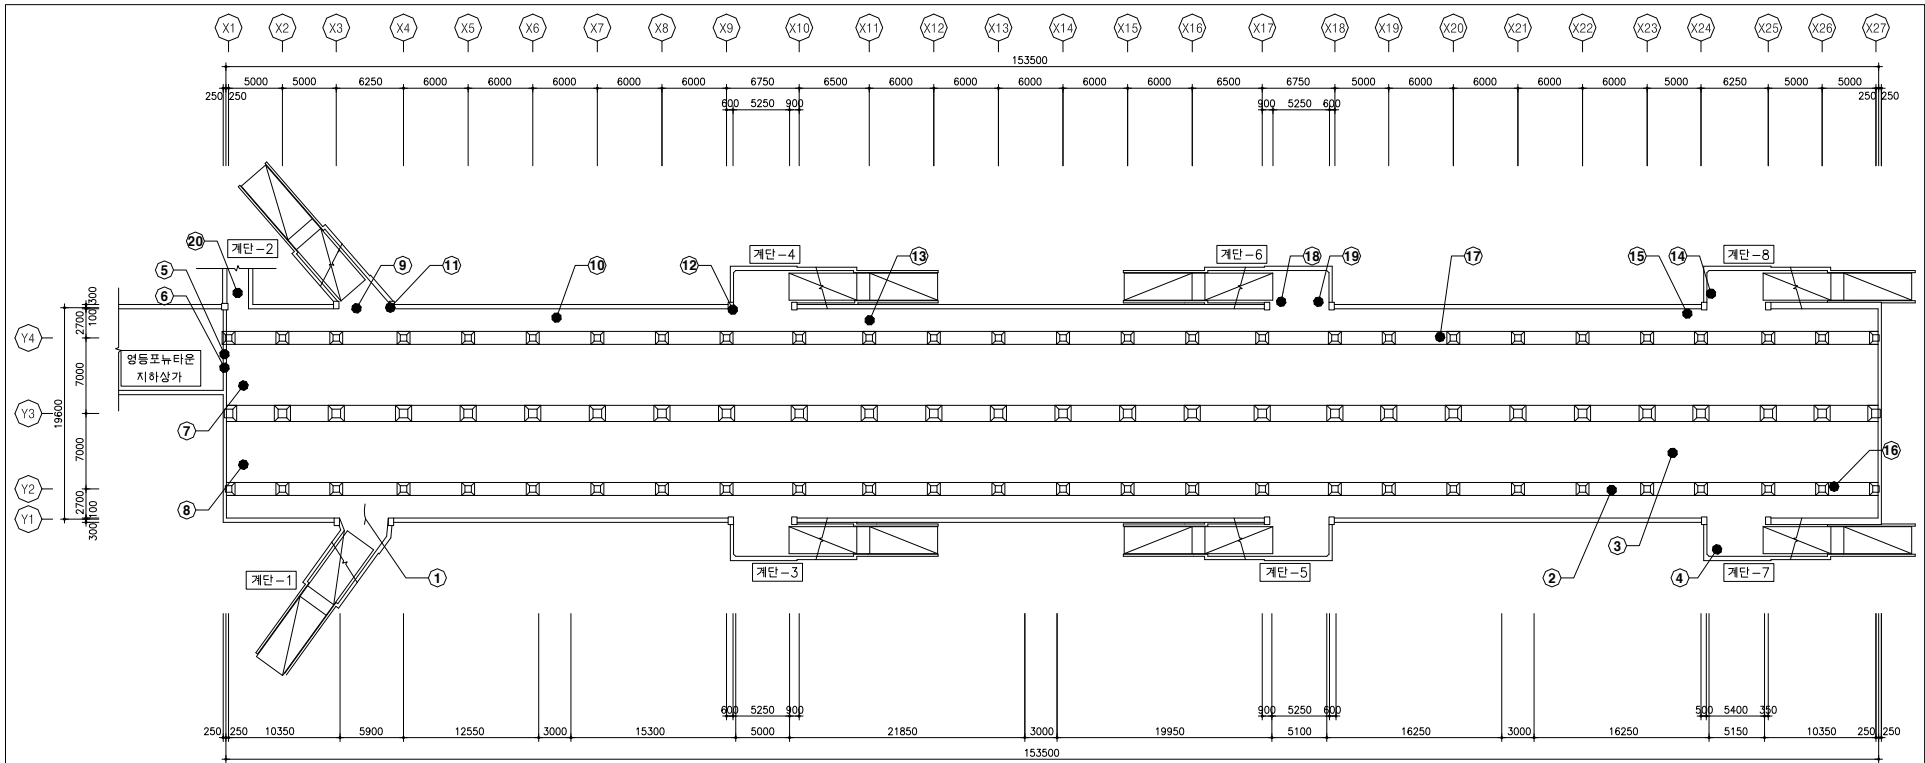
### 지하층 결함현황도(천장)

| ① 전기box자리 균열발생(0.2mm) | ⑩ 천장 슬래브 누수에 의한 유도배수 |
| ② 기둥과 기둥연결 드롭판넬 충분리 (단차 30mm 이상) | ⑪ 기둥 상부 누수흔적 |
| ③ 천장 슬래브 하단 몰탈 바름부위 부착강도 부족으로 박리 | ⑫ 기둥 상부 누수흔적 |
| ④ 미세균열에 따른 백태발생 | ⑬ 기둥 상부 누수흔적 |
| ⑤ 기둥상부 드롭판넬 재료분리 | ⑭ 천장 슬래브 누수흔적 |
| ⑥ 연결부 누수흔적(유도배수처리) | ⑮ 천장 슬래브 단부 누수흔적 |
| ⑦ 천장 슬래브 철근노출 (면녹) | ⑯ 천장 슬래브 누수흔적(유도배수) |
| ⑧ 천장 슬래브 배관주변 누수흔적 및 백태 | ⑰ 천장 보 하부 철근노출 및 부식(면녹) |
| ⑨ 출입구 상부 슬래브 재료분리에 의한 철근노출 | ⑱ 천장 슬래브 철근노출 및 부식(면녹) |
| | ㉑ 바닥 H-BEAM 주변누수 |

※균열은 대개 우각부를 중심으로 발생됨  
 ※기둥의 드롭판넬은 측면에 주로발생

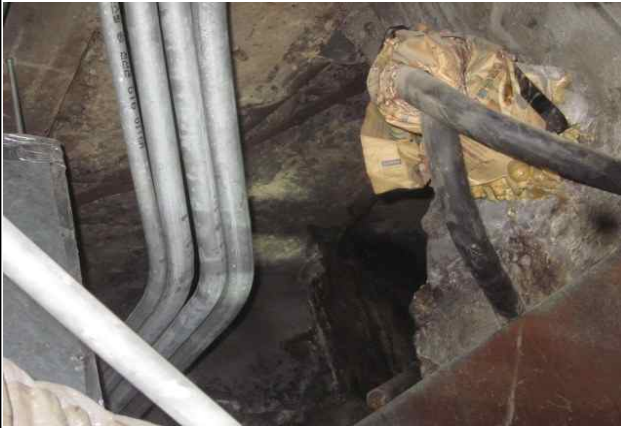
| 시설명 | 영등포시장<br>지하도상가 | 위 치 | 지하층 X3~4-Y5 |

| 내용설명 | 출입구 천장 슬래브 재료분리에 의한 철근노출(면녹) | | |

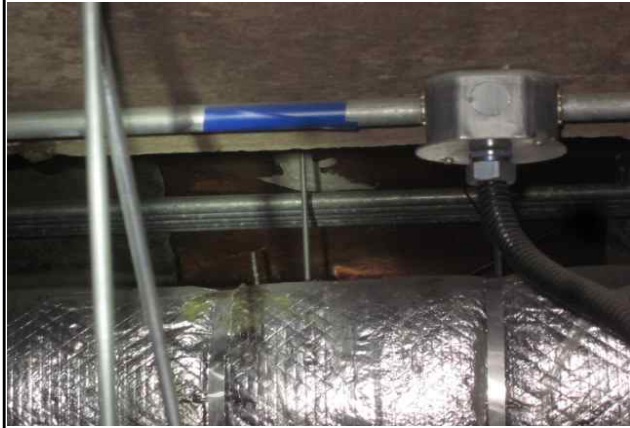
| 시설명 | 영등포시장<br>지하도상가 | 위 치 | 지하층 X6~7-Y4~5 |

| 내용설명 | 슬래브 누수부위 유도배수시설 설치 | | |

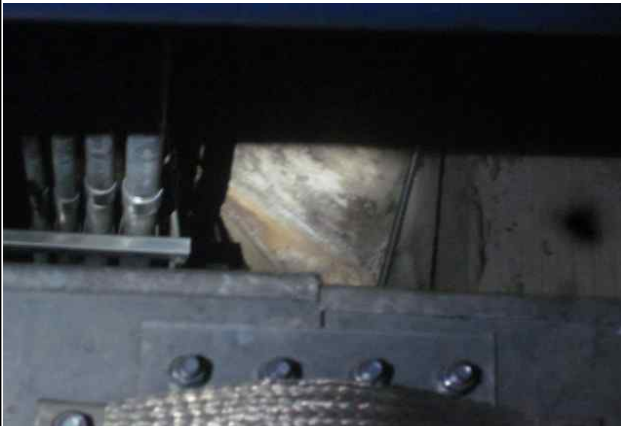
| 시설명 | 영등포시장<br>지하도상가 | 위 치 | 지하층 X9~10-Y5 |

| 내용설명 | 기동상부 현치부위 누수흔적 | | |

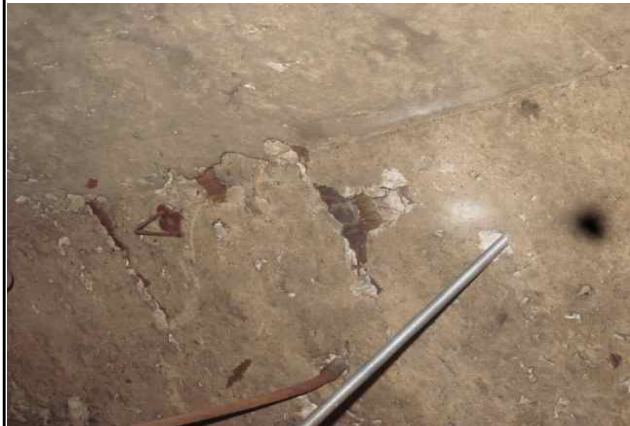
| 시설명 | 영등포시장<br>지하도상가 | 위 치 | 지하층 X17~18-Y3~4 |

| 내용설명 | 피복부족으로 인한 슬래브 철근노출 및 부식(면녹) | | |

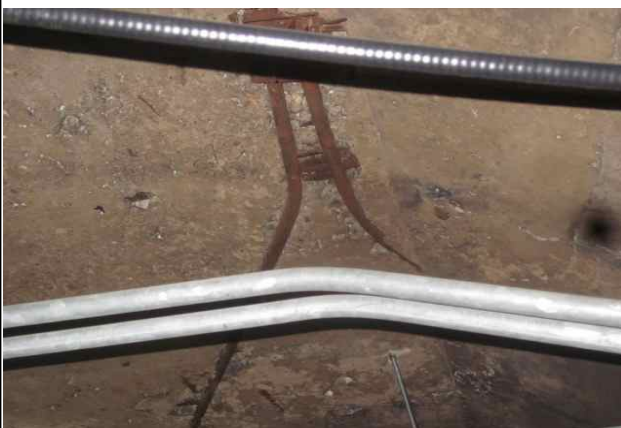
| 시설명 | 영등포시장<br>지하도상가 | 위 치 | 지하층 X17~18-Y4~5 |

| 내용설명 | 콘크리트 매입 전선관 노출상태 | | |

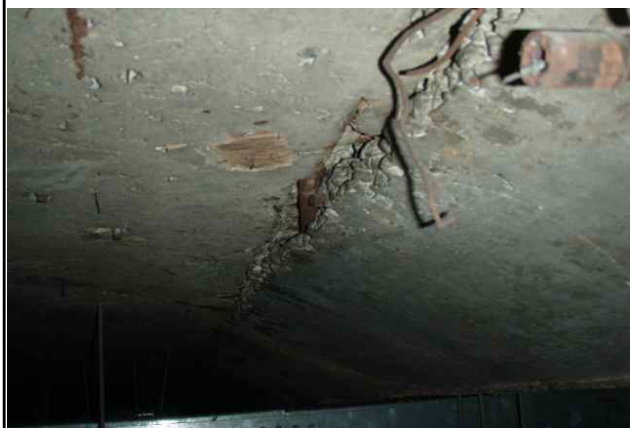
| 시설명 | 영등포시장<br>지하도상가 | 위 치 | 지하층 X18-Y'1~2 |

| 내용설명 | 콜드조인트 부위 재료분리 상태 | | |

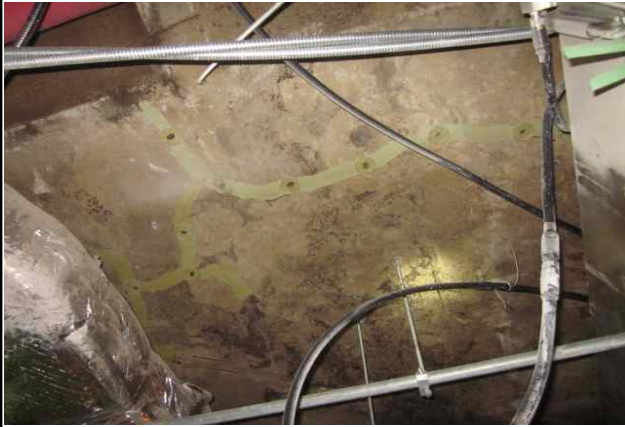
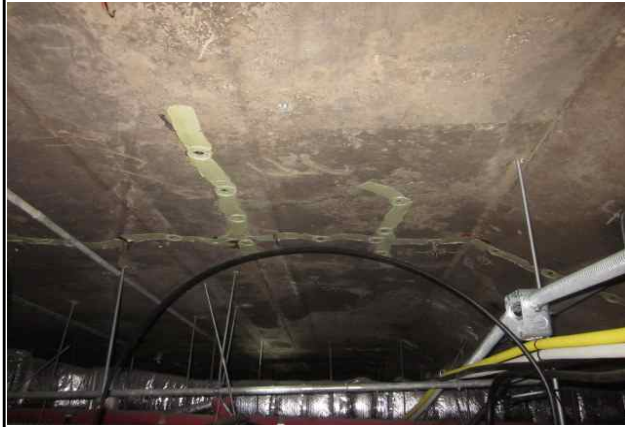
| 시설명 | 영등포시장<br>지하도상가 | 위 치 | 지하층 X1~3-Y3~4 | 시설명 | 영등포시장<br>지하도상가 | 위 치 | 지하층 X1~3-Y3~4 |

| 내용설명 | | 슬래브 균열 보수흔적 | | 내용설명 | | 슬래브 균열 보수흔적 | |

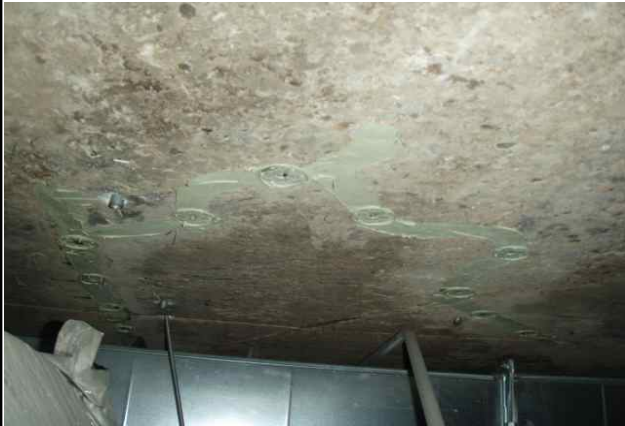
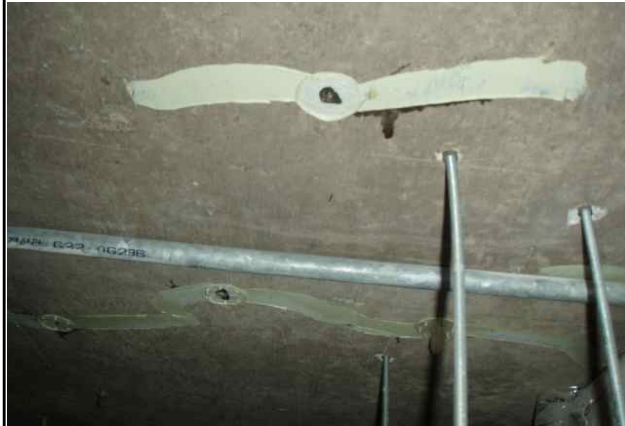
| 시설명 | 영등포시장<br>지하도상가 | 위 치 | 지하층 X3~4-Y1~2 | 시설명 | 영등포시장<br>지하도상가 | 위 치 | 지하층 X6~7-Y2~3 |

| 내용설명 | | 균열 보수 실시 | | 내용설명 | | 균열 부위 보수완료 | |

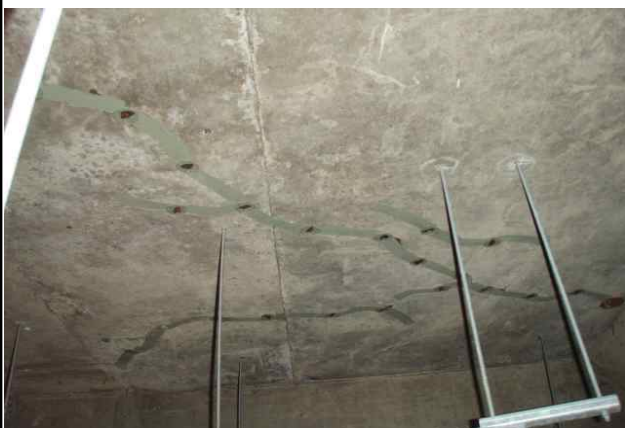
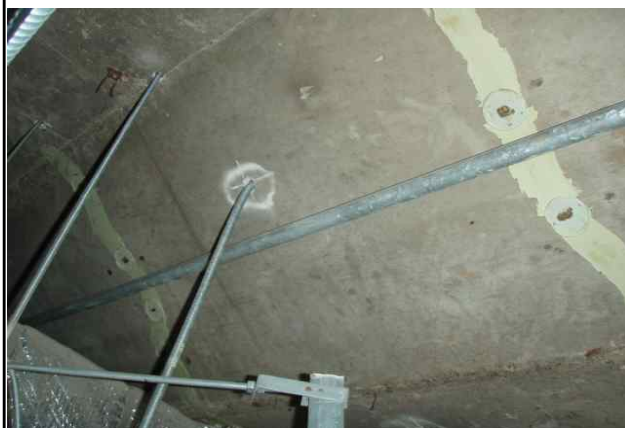
| 시설명 | 영등포시장<br>지하도상가 | 위 치 | 지하층 X9~10-Y'1 | 시설명 | 영등포시장<br>지하도상가 | 위 치 | 지하층 X14-Y2 |

| 내용설명 | | 슬래브 균열 보수 | | 내용설명 | | 기둥의 드롭판넬측 수직균열<br>보수완료(추가균열없음) | |
