시청광장 지하도상가 긴급점검 보고서

2011. 11.

한국시설안전공단
KOREA INFRASTRUCTURE SAFETY CORPORATION

- 시설물명 : 시청광장 지하도상가
- 위 치 : 서울시 중구 을지로1가 56
- 주 용 도 : 판매시설
- 준공연도 : 1967년 12월 20일
- 관리주체 : 서울특별시시설관리공단

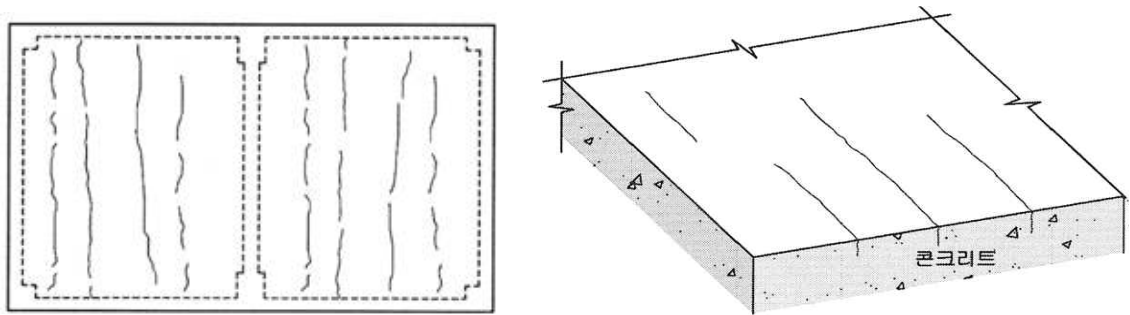
- 대상 시설물의 지하 1층 천장 슬래브는 <그림 2.2-1>과 같은 균열이 전반적으로 발생된 상태이며, 대부분 천장 마감재 개·보수공사 기간에 에폭시 표면처리 및 주입공법, 우레탄 주입공법으로 보수를 시행한 상태임.
- 그러나, 미 보수 처리된 균열은 대부분 균열 폭이 0.1~0.2mm 정도의 미세균열로서 보수가 필요 없으나, 간헐적으로 발생된 폭 0.3mm 이상의 균열은 보수가 필요함.

<그림 2.2-1> 지하 1층 천정 슬래브의 균열형태

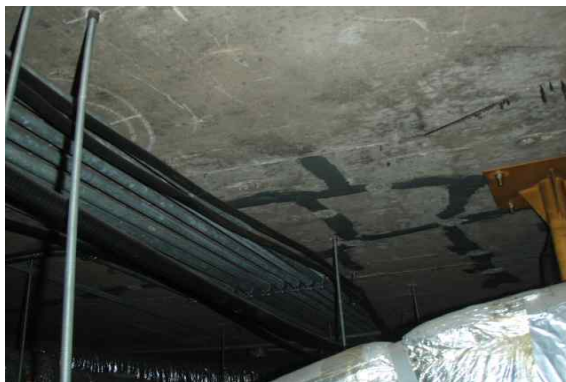
<그림 2.2-2> 도면 지하층 A1~2-Y1~3열 슬래브 균열 보수상태

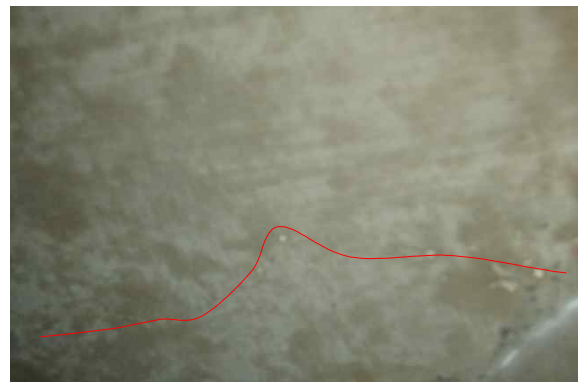
<그림 2.2-3> 도면 지하1층 X3~4-Y3~4열 슬래브 발생(폭 0.3~0.4mm)

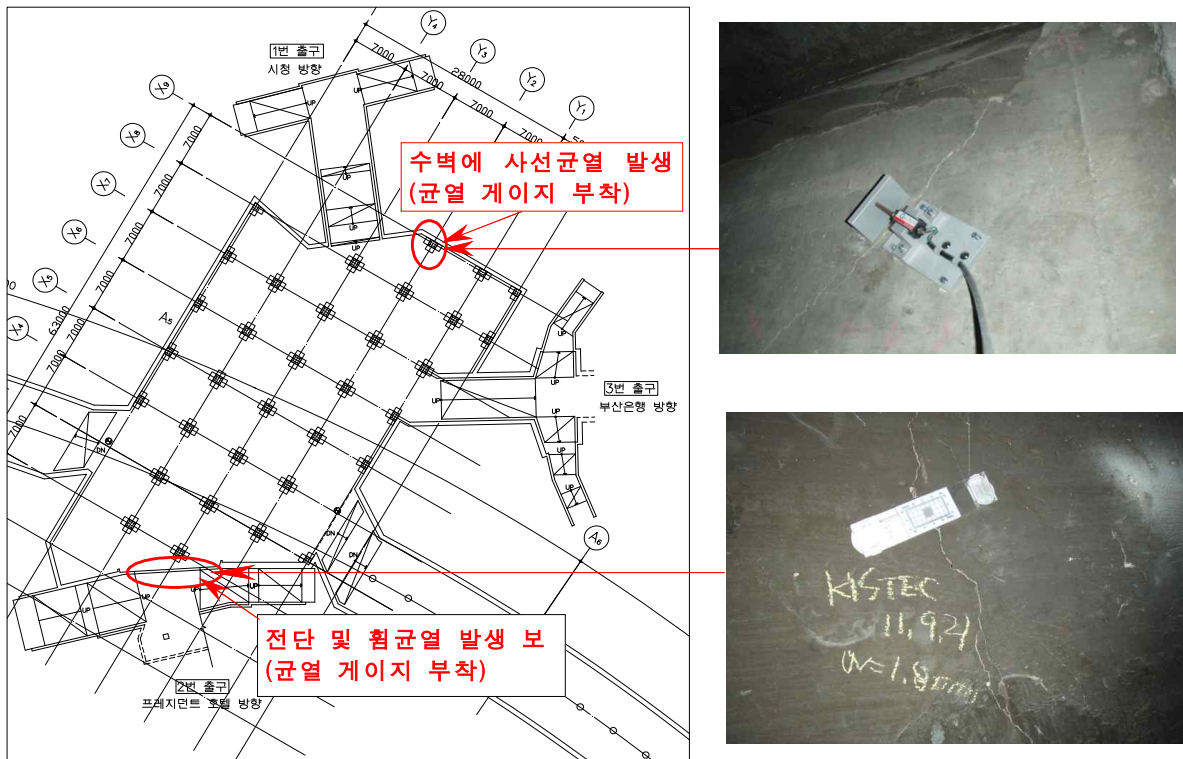
- 지하 1층 기둥 상단 현차 및 보에 발생된 균열은 전반적으로 보수를 시행한 상태이나, 미 보수 조치된 보의 균열은 대부분 0.2mm이하이며, 균열위치는 보의 늑근 주위에서 발생됨.
- 그러나 <그림 2.2-4에 표기된 보와 같이
 - 프레지 덤트 호텔측과 연결되는 계단실 입구의 보는 내력부족시 발생하는 폭 0.5~1.8mm의 전단 및 휨 균열이 발생된 상태이며, 금번 점검시 균열게이지를 부착한 상태임.
 - 서울시청 신축공사 측과 접해있는 수벽(내림벽)에는 폭 1.4mm의 사선균열이 발생되어 있으며, 신축공사 현장의 시공사에서 균열게이지를 부착한 상태임.
 시공사로부터 제공받은 계측보고서를 확인한 결과, 균열증대 등의 변화는 없는 것으로 확인됨.

<그림 2.2-4> 보의 균열위치 및 발생 형태

- 따라서, 대상 시설물은 정밀안전진단에 의한 구조검토를 실시하여 각 구조부재의 내력확보 여부를 판단하여야 하며, 그 결과에 따라 보수·보강실시 여부를 판단하여야함.

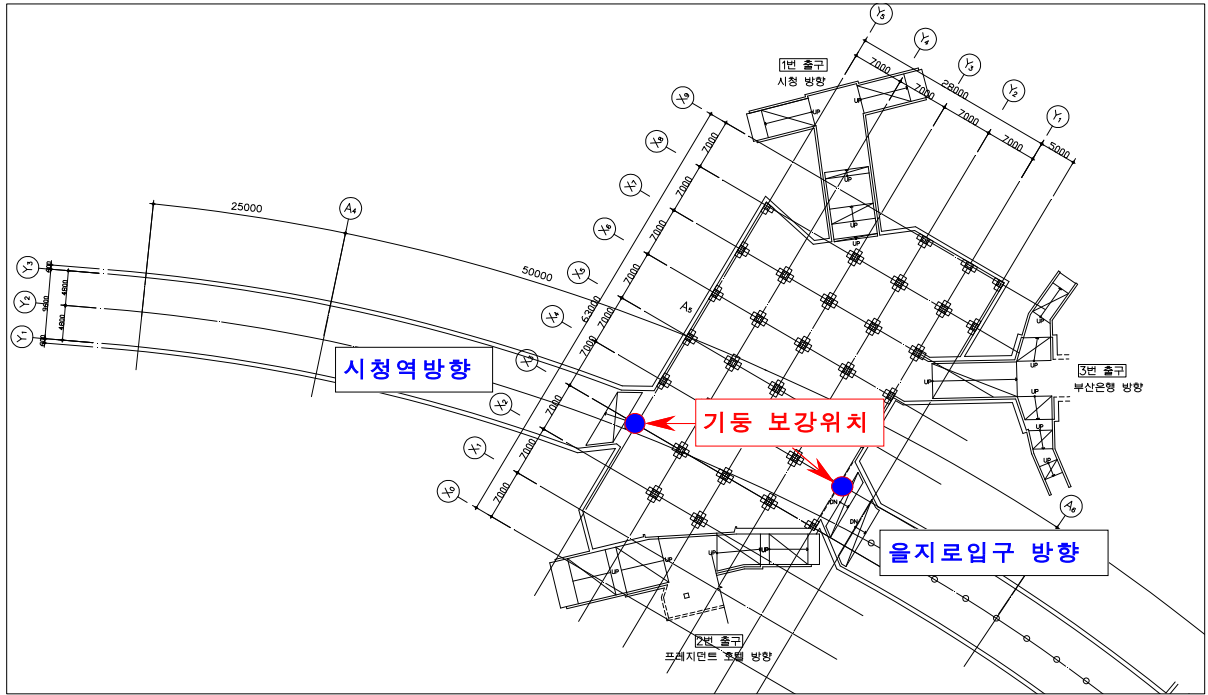
- 지하도 상가 중심부에서 시청역과 을지로 입구로 연결되는 부위에는 <그림 2.2-5>에 표기한 바와 같이 H-형강으로 보강하였으나,
 - 기둥상단의 현차는 균열이 심하게 발생되고, 보수한 부위도 재 발생한 상태이며, H-형강과 접하고 있는 콘크리트는 파손된 상태임.
 - 기둥의 상단 현차 및 보가 시공된 것을 고려할 때, 신축시에는 기둥이 있는 상태에서 통로의 편리성을 고려해 중앙기둥을 제거한 것으로 사료되며, 기둥 제거 후 구조체에 균열 등의 결함이 발생됨으로서 H-형강으로 재 보강한 것으로 사료됨.

<그림 2.2-5> 기둥보강 및 콘크리트 손상과 균열발생 위치

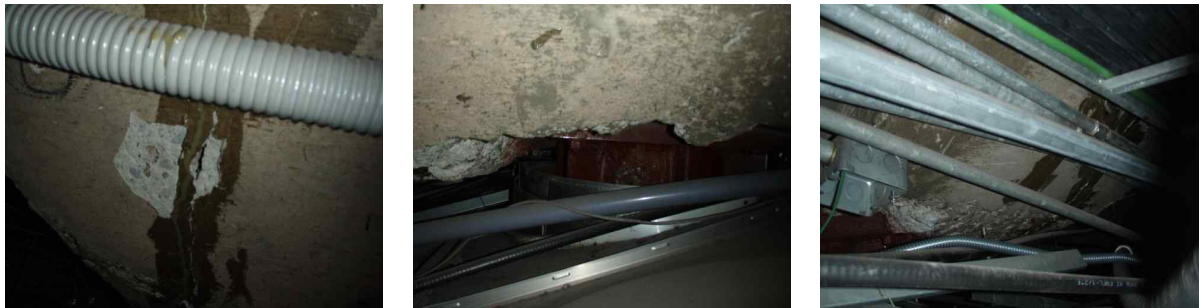
<그림 2.2-6> 도면 지하층 X3-Y5열 기둥 보강 및 기둥 상단 좌, 우측 헌치의 손상, 균열보수 상태(균열 보수 후 재 발생)

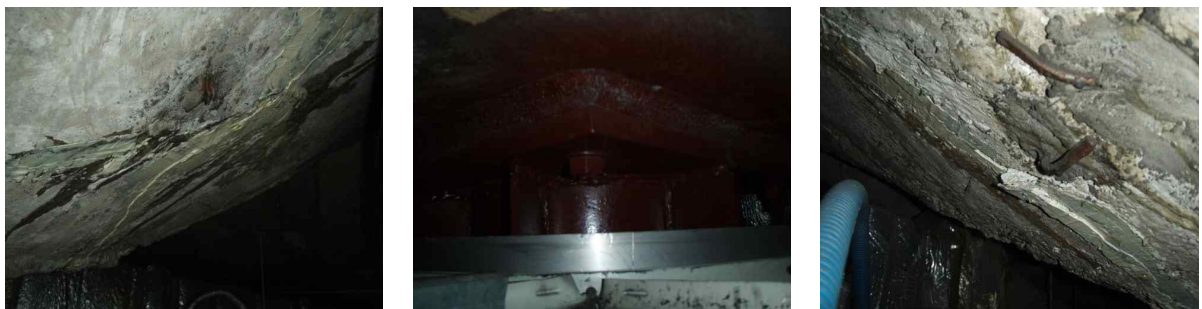
<그림 2.2-7> 도면 지하층 X4-Y1열 기둥 보강 및 기둥 상단 좌, 우측 헌치의 손상, 균열보수 상태(균열 보수 후 재 발생)

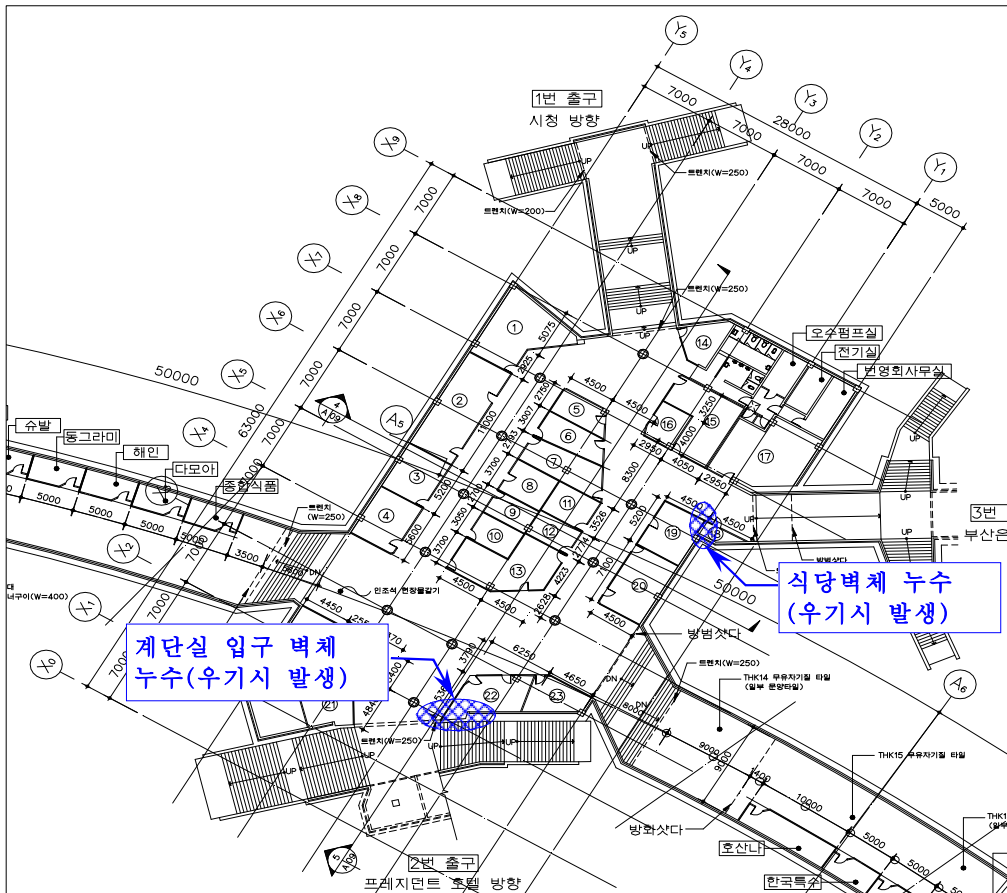
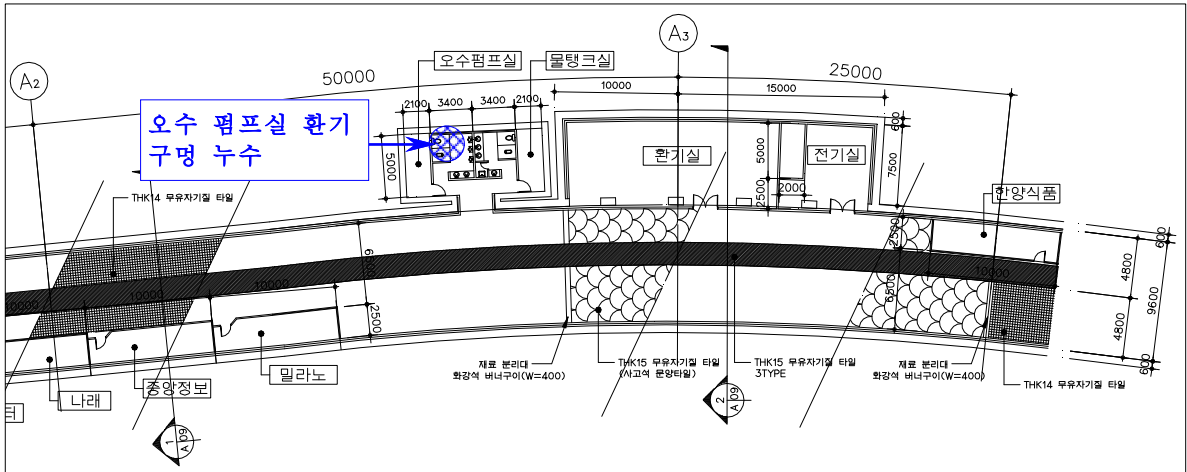
- 지하 1층 천장의 누수부위는 대부분 동판으로 유도배수처리 시설을 설치한 상태이나, <그림 2.2-8>에 표기한 바와 같이
 - 오수 펌프실의 천장은 기존의 환기구멍을 폐쇄한 부위로 누수되고 있으며, 환기구멍을 폐쇄하여 결로가 심하게 발생되고 있어 유도배수처리 시설 및 환기시설이 필요함.
 - 도면 X7/Y1~Y2열 식당의 벽체 상단에는 우기시에 누수가 발생하는 상태로서 유도배수처리 시설의 설치가 필요함. (입주민 의견 청취)
 - 프레지던트 호텔측 출입구의 벽체는 우기시에 누수가 발생되어 유도배수처리 시설의 설치가 필요함. (시설물 관리자 의견 청취)

<그림 2.2-8> 천장 누수부위 위치

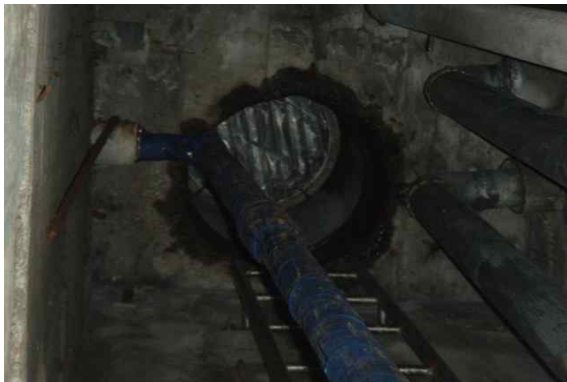
<그림 2.2-9> 오수펌프실 천장 환기구멍 부위 누수상태

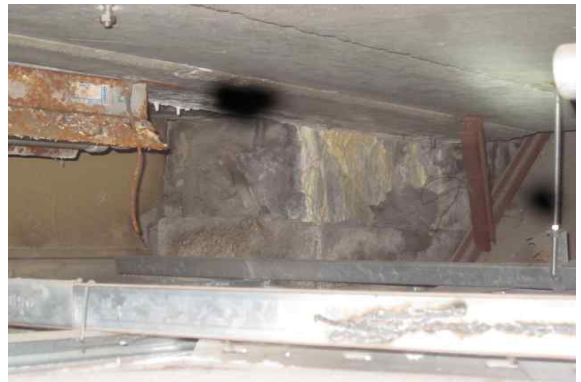
<그림 2.2-10> 도면 지하1층 X7-Y1~2열 누수발생 흔적상태

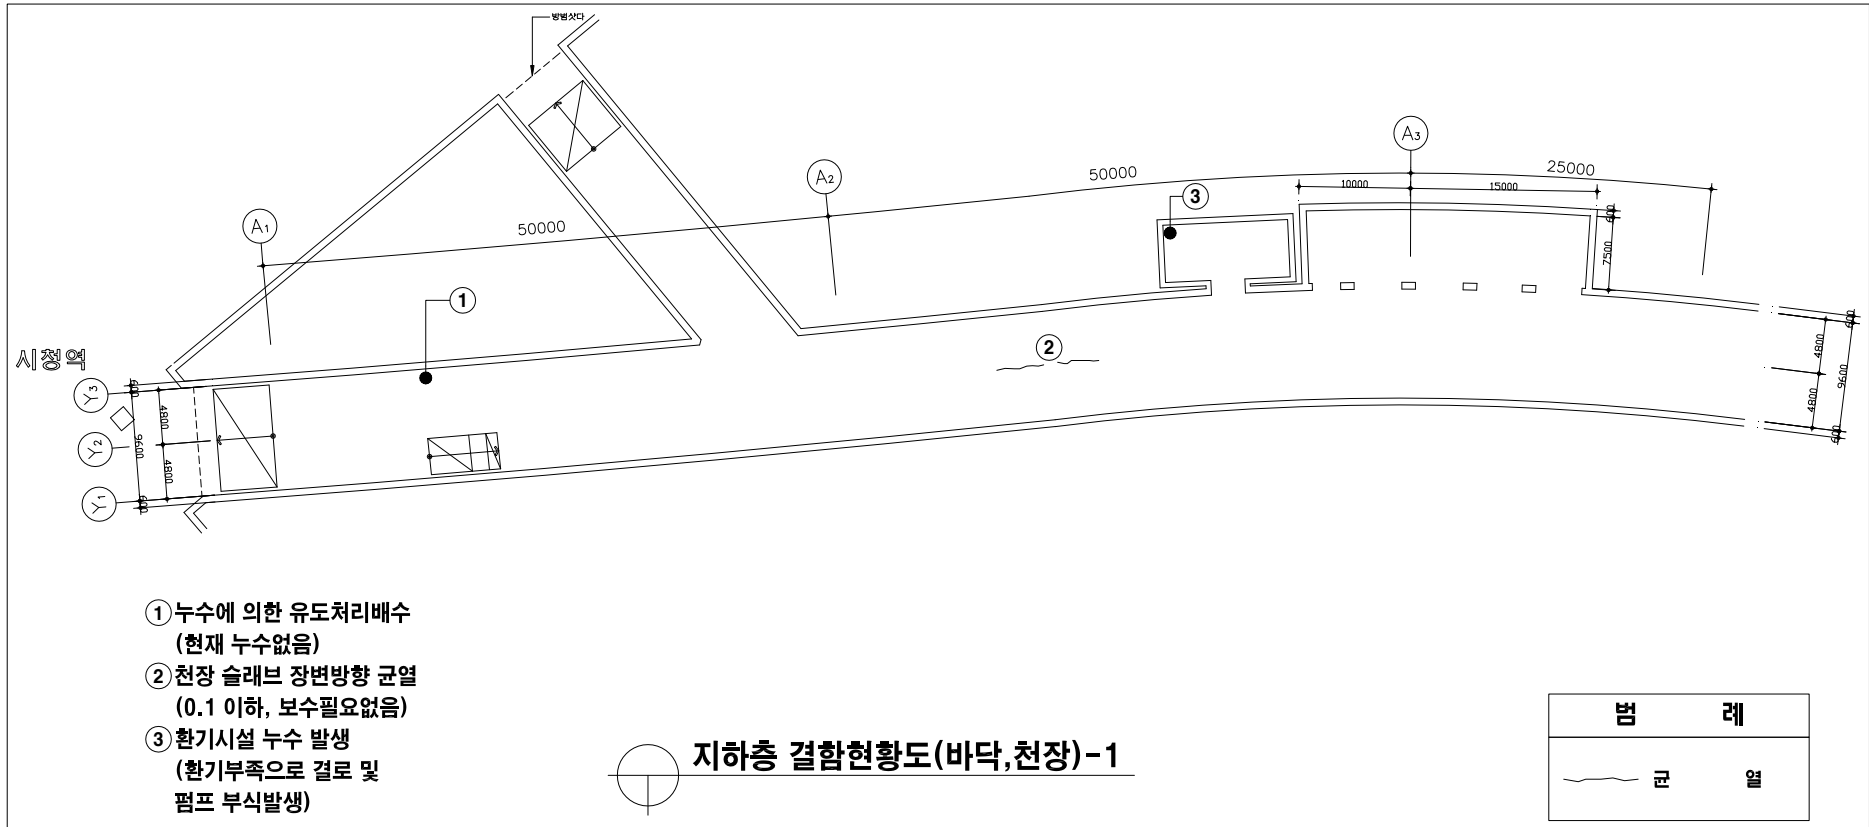
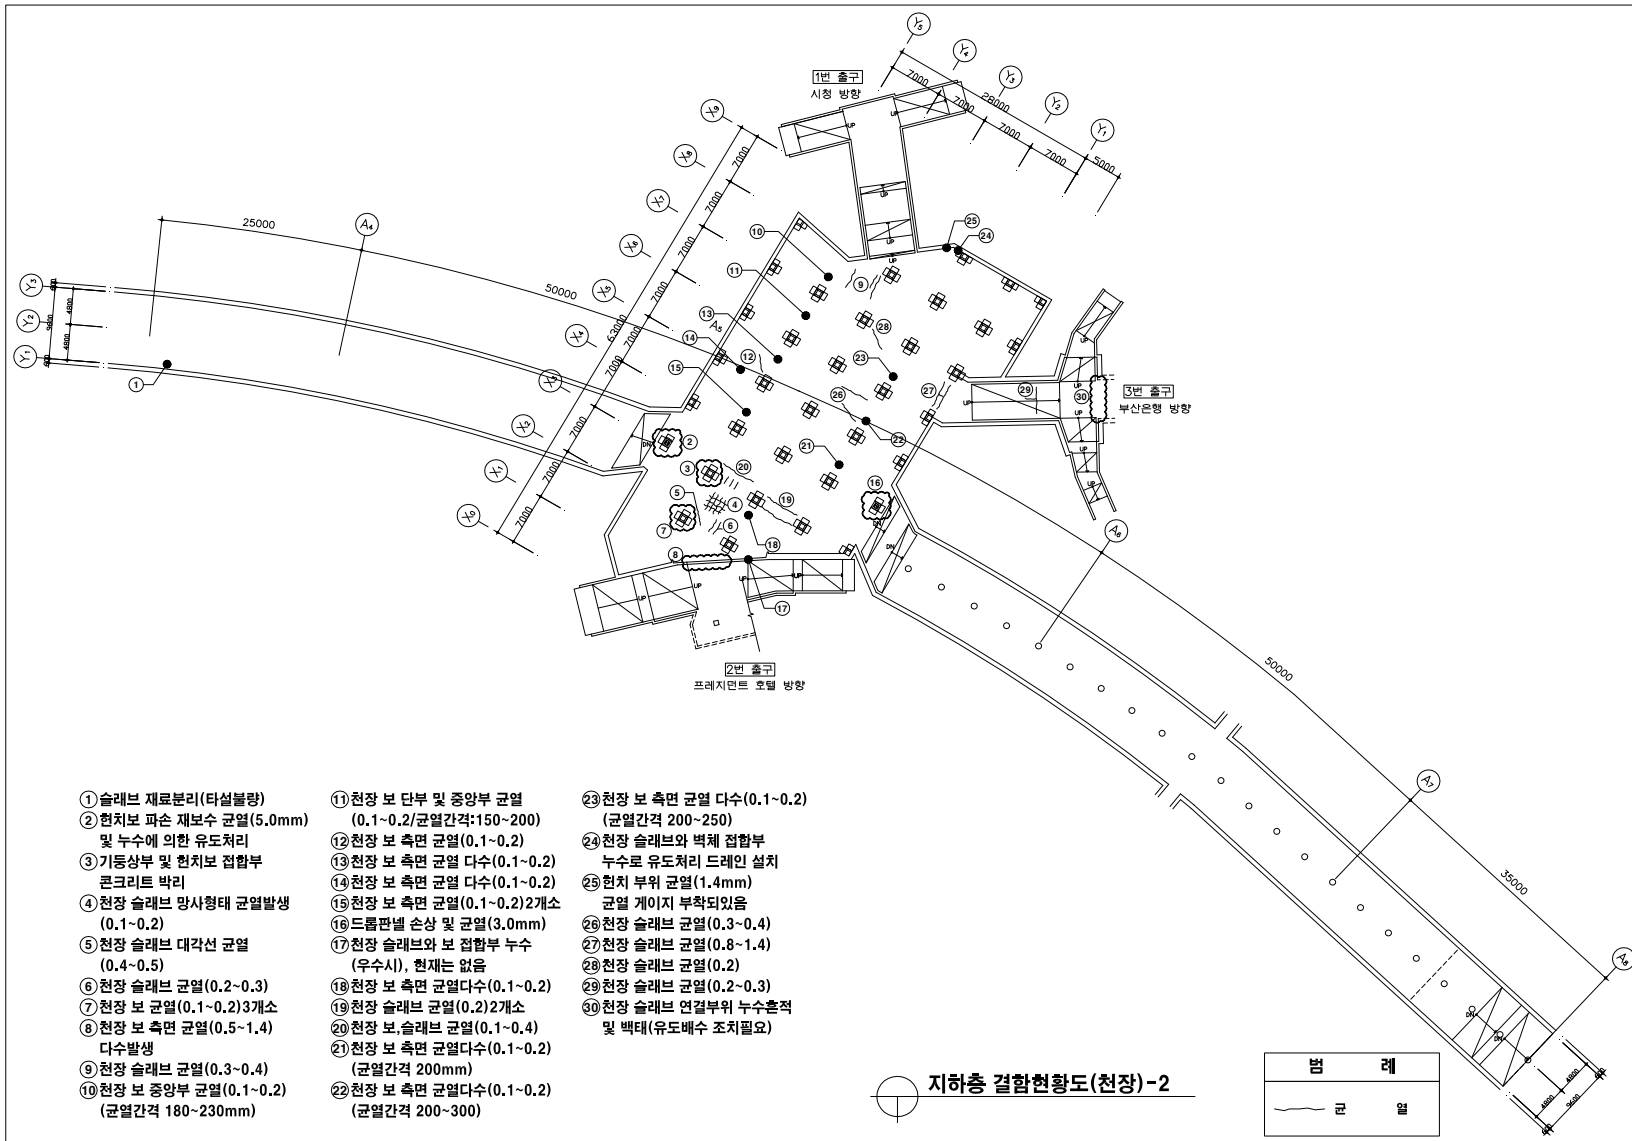
지하층 결함현황도(천장)-2

- ① 슬래브 재료분리(타설불량)
- ② 현치보 파손 재보수 균열(5.0mm) 및 누수에 의한 유도처리
- ③ 기동상부 및 현치보 접합부 콘크리트 박리
- ④ 천장 슬래브 방사형태 균열발생 (0.1~0.2)
- ⑤ 천장 슬래브 대각선 균열 (0.4~0.5)
- ⑥ 천장 슬래브 균열(0.2~0.3)
- ⑦ 천장 보 균열(0.1~0.2)3개소
- ⑧ 천장 보 측면 균열(0.5~1.4) 다수발생
- ⑨ 천장 슬래브 균열(0.3~0.4)
- ⑩ 천장 보 중앙부 균열(0.1~0.2) (균열간격 180~230mm)

- ⑪ 천장 보 단부 및 중앙부 균열 (0.1~0.2/균열간격:150~200)
- ⑫ 천장 보 측면 균열(0.1~0.2)
- ⑬ 천장 보 측면 균열 다수(0.1~0.2)
- ⑭ 천장 보 측면 균열 다수(0.1~0.2)
- ⑮ 천장 보 측면 균열(0.1~0.2)2개소
- ⑯ 드롭판넬 손상 및 균열(3.0mm)
- ⑰ 천장 슬래브와 보 접합부 누수 (우수시), 현재는 없음
- ⑱ 천장 보 측면 균열다수(0.1~0.2)
- ⑲ 천장 슬래브 균열(0.2)2개소
- ⑳ 천장 보, 슬래브 균열(0.1~0.4)
- ㉑ 천장 보 측면 균열다수(0.1~0.2) (균열간격 200mm)
- ㉒ 천장 보 측면 균열다수(0.1~0.2) (균열간격 200~300)

- ㉓ 천장 보 측면 균열 다수(0.1~0.2) (균열간격 200~250)
- ㉔ 천장 슬래브와 벽체 접합부 누수로 유도처리 드레인 설치
- ㉕ 현치 부위 균열(1.4mm) 균열 개이지 부착되었음
- ㉖ 천장 슬래브 균열(0.3~0.4)
- ㉗ 천장 슬래브 균열(0.8~1.4)
- ㉘ 천장 슬래브 균열(0.2)
- ㉙ 천장 슬래브 균열(0.2~0.3)
- ㉚ 천장 슬래브 연결부위 누수흔적 및 백태(유도배수 조치필요)

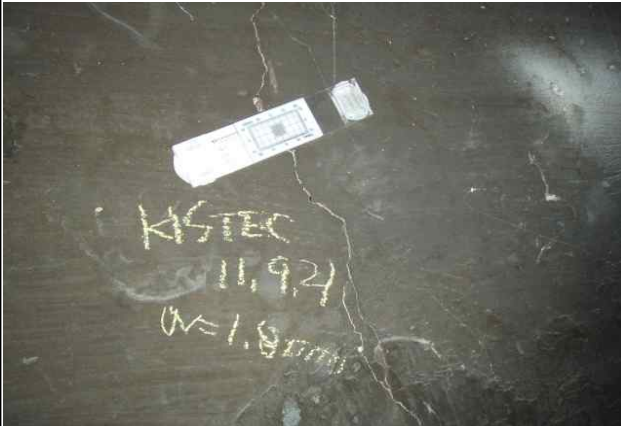
시설명	시청광장 지하도상가	위 치	지하층 X2~3-Y3~4

내용설명	보 균열부위 균열개이지 부착(1.8mm) 11.9.21

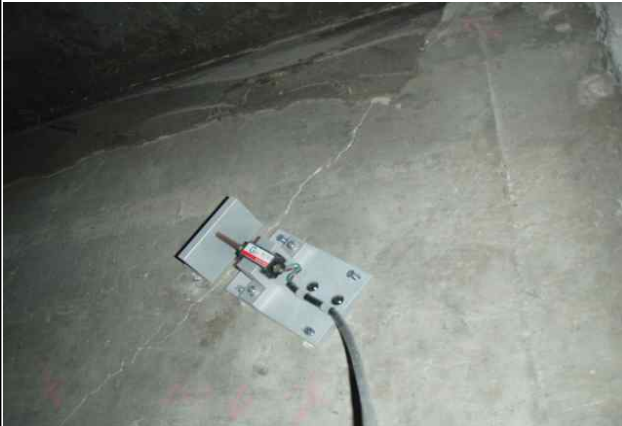
내용설명	시청 신축공사 측 수벽(내림벽)에 균열게이지 부착상태
------	----------------------------------
