동대문 지하도상가 긴급점검 보고서

2011. 11.

한국시설안전공단
KOREA INFRASTRUCTURE SAFETY CORPORATION

- 시설물명 : 동대문 지하도상가
- 위 치 : 서울시 종로구 종로6가 382-1
- 주 용 도 : 판매시설
- 준공연도 : 1978년 02월 15일
- 관리주체 : 서울특별시시설관리공단

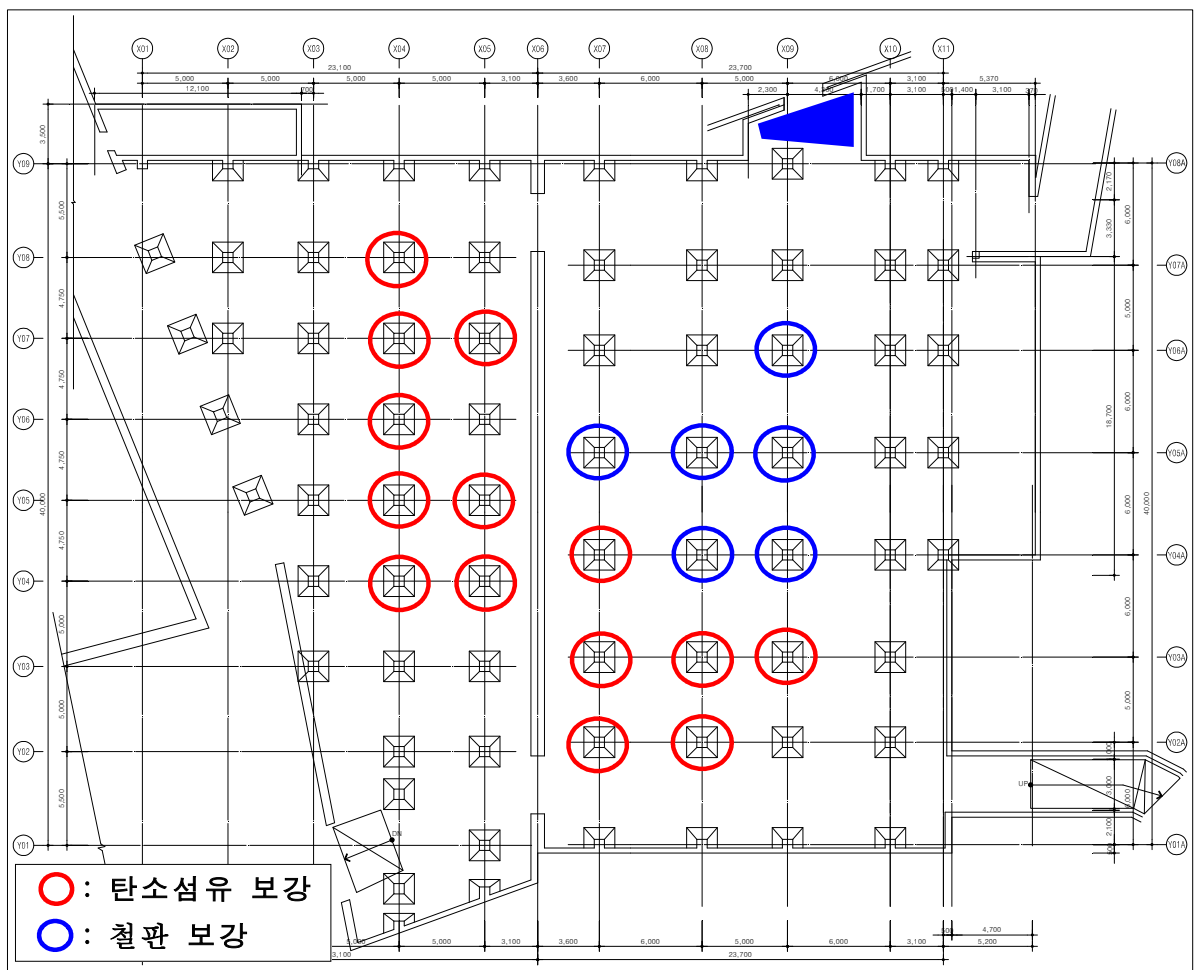
<그림 2.2-1> 기둥 20개소 탄소섬유 및 철판부착 보강위치

- 상기 <그림 2.2-1>에 표기된 보강 기둥 20개소는 기초침하 및 내력부족에 의한 손상여부를 확인하기 위하여 기둥과 접합된 기둥상단 드롭판넬과 슬래브의 결합상태를 면밀히 확인한 결과, 기둥상단 드롭판넬과 슬래브는 균열 등의 결합이 없는 상태임.
- 지하도 상가와 지하철 구조체의 접합부를 확인한 결과, 구조체간 변위발생이 없는 상태이고, 기둥의 결합은 지하철 구조체의 결합과 직결되는 상태이나, 이와 같은 현상은 발견할 수 없었음.
- 기둥의 보강상태를 확인한 결과, 탄소섬유 부착은 4면부착과 1~2면 부착을 병용한 상태이고, 철판은 4면을 부착한 상태임. 슬래브의 경우는 일부 구간에 한하여 탄소섬유부착을 시행한 상태임.
- 따라서, 기둥 및 슬래브 보강은 콘크리트의 재료분리에 의한 공동 및 철근노출, 철근의 피복 두께부족 등에 의한 콘크리트 균열 및 박리가 발생하여 보강한 것으로 사료되며, 보강방법의 선정은 각 부재의 결합 및 내구성에 미치는 영향정도에 따라 탄소섬유부착(내구성에 경미한 영향)과 철판부착(내구성에 심각한 영향)을 분류하여 적용한 것으로 판단됨.

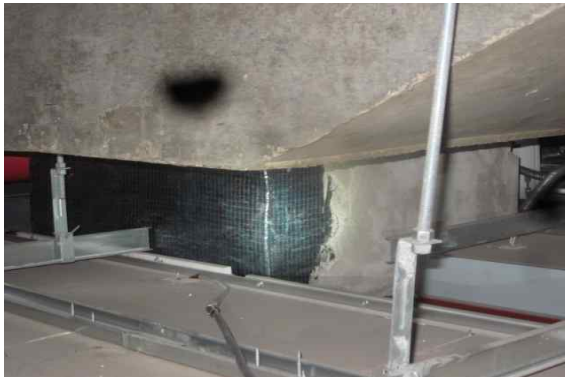
<그림 2.2-2> 도면 지하1층 X7-Y04A열 기둥 탄소섬유 보강상태(1면 부착)

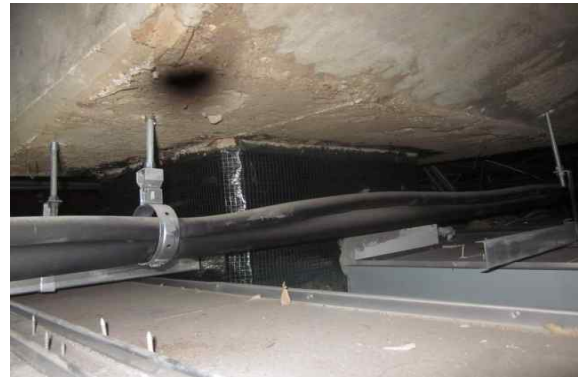
<그림 2.2-3> 도면 지하1층 X4~5-Y07A열 기둥 탄소섬유 보강상태(4면 부착)

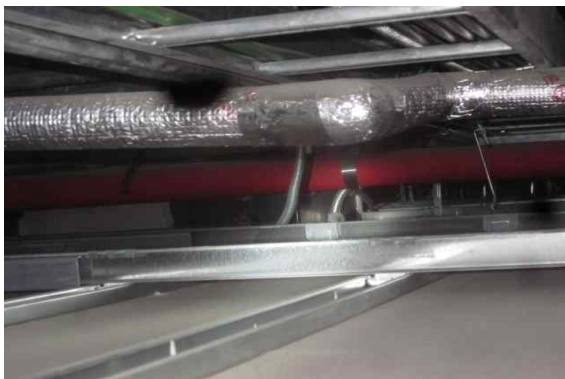
<그림 2.2-4> 도면 지하1층 X9-Y04A열 기둥 철판부착 보강상태(4면 부착)

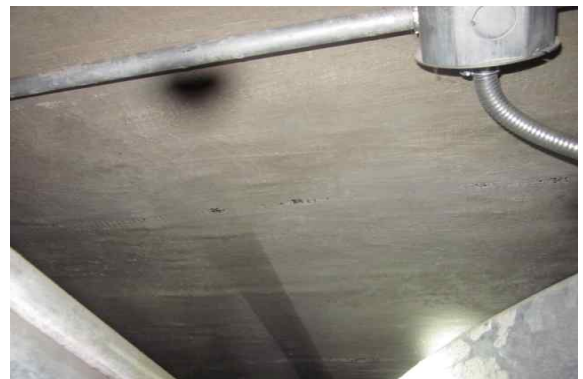
<그림 2.2-5> 도면 지하1층 X8~10-Y'08A열 슬래브 탄소섬유 보강상태

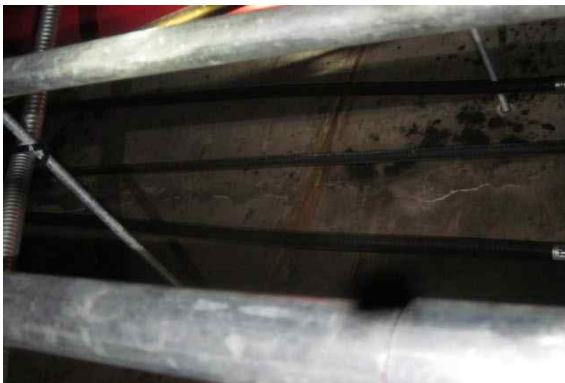
- 대상 시설물의 지하 1층 구조체에 대한 균열발생 여부를 전체적으로 확인한 결과, 전반적으로 균열이 없는 양호한 상태를 유지하고 있음.
- 슬래브에 콘크리트 이어치기 부위와 2개 기둥상단 현치부위에는 폭 2.0~3.0mm의 균열이 발생된 상태임.

발생된 균열은 발생위치 및 길이, 형태를 고려할 때, 콘크리트 타설시 신·구 콘크리트의 부착면의 바탕처리 불량과 양생시 건조수축에 의해 균열이 발생한 것으로 진행성은 아닌 것으로 사료되며, 구조안전에는 위해를 줄 정도는 아님.

<그림 2.2-6> 도면 지하1층 X9~10-Y03A~Y06A열 콘크리트 이어치기부위 균열상태

항 목	보수·보강범위	보수·보강방법
기둥 및 슬래브	지하 1층 기둥	<ul style="list-style-type: none"> 기둥은 보수·보강을 완료한 상태로 추가 보수·보강부재 없음.
균열	지하1층 구조체 균열	<ul style="list-style-type: none"> 슬래브 이어치기부위와 기둥상단 현치부위의 균열은 폭 0.3mm이상의 균열이나, 시급을 요하는 상태가 아니므로 차후 유지관리 계획하에 보수를 실시하여도 문제가 없음. 보수방법은 에폭시 수지(수경성)의 주입공법이 바람직함.
재료분리 및 품질	지하 1층 구조체에 대한 재료분리 및 품질상태	<ul style="list-style-type: none"> 보수가 필요한 재료분리부위는 없음
누수	지하 1층 천장 누수	<ul style="list-style-type: none"> 누수부위 유도배수처리 시설을 설치하여 현재는 누수발생 없음.

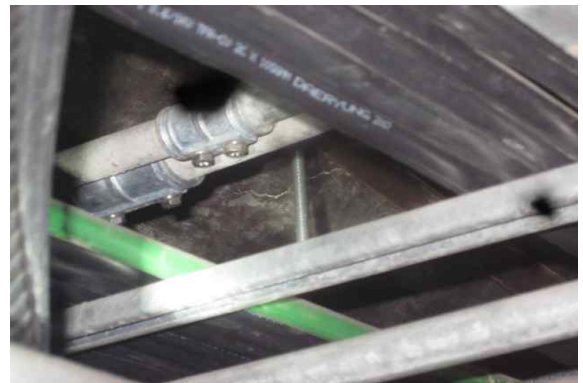
<그림 2.2-7> 도면 지하1층 X11-Y01A~Y02A열 기둥상단 현치부위 균열상태

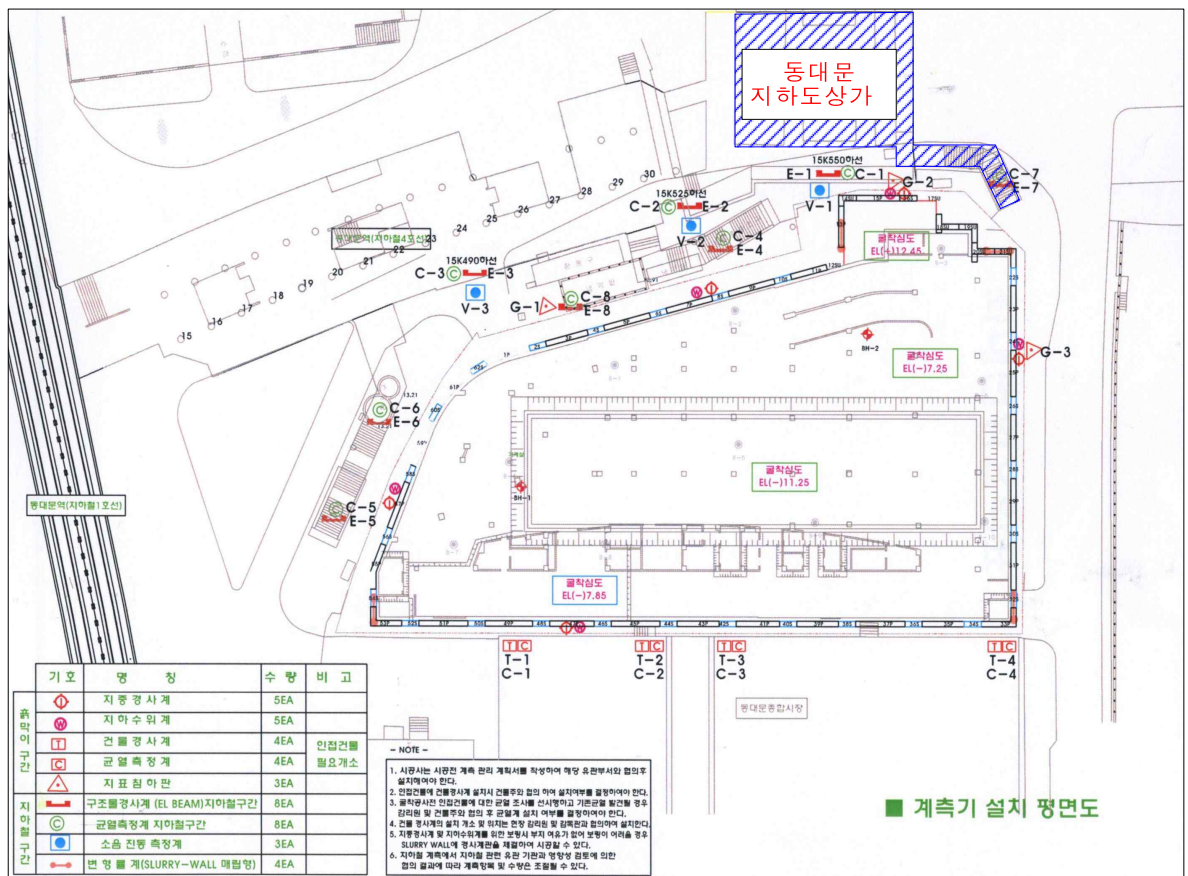
<그림 2.2-8> 대상 시설물 인접 JW 메리어트 호텔의 신축공사 위치도

- 아래의 <그림 2.2-8>에 표기한 바와 같이 대상 시설물에 인접하여 JW 메리어트 호텔을 신축 중에 있으며, 신축공사는 <그림 2.2-9>에 표기한 바와 같이
 - JW 메리어트 호텔의 지하굴착은 지하 6층으로 설계되어 있음.
 - 현재 흠막이 공사인 슬러리 월(Slurry Wall)은 완료된 상태이고, 차후 굴착공사는 탑 다운(TOP-Down)공법으로 시행할 예정임.
- JW 메리어트 호텔의 흠막이 공사기간 동안 대상 시설물의 계단실 출입구에는 <그림 2.2-8>에 표기한 바와 같이 진동 및 변위계측기, 균열계이치를 설치한 상태이며, 금번 점검일을 기준으로 계측자료를 확인한 결과,
 - 진동계측기(V-1) : 최대 진동치가 0.162Kine으로 관리기준 0.3Kine이하로 측정됨.
 - 변위 계측기(E-7) : 최대 변위는 1/50,000로서 관리기준 1/500이하로 측정됨.
 - 균열계이치(C-7) : 균열 폭의 증·감이 거의 없는 상태로 측정됨.
- 따라서 계측자료를 토대로 JW 메리어트 호텔의 흠막이 공사 기간 중에 대상 시설물에는 영향을 주지 않은 것으로 사료되나, 후속 공사(굴착)시 대상 시설물에 설치된 계측기의 측정값과 구조체의 누수 및 균열발생 여부에 대해서는 면밀한 관찰이 필요함.

- 본문 제2장 <그림 2.2-8~9>에 표기한 바와 같이 대형 시설물에 인접하여 JW 메리어트 호텔을 신축 중에 있으며, 신축공사는 지하 6층으로 설계됨.
- 금번 현장조사시 흙막이 벽체인 슬러리 월(Slurry Wall)은 시공이 완료된 상태이고, 차후 지하층 굴착공사는 탑 다운(TOP-Down)공법으로 시행할 예정으로 대상 시설물에는 진동, 침하, 누수, 균열 등이 발생될 수 있는 환경임.
- 따라서, 공사 현장측에 접한 계단실을 중심으로 <그림 4.2-1>과 같이 계측기가 설치된 상태로서, 지하 굴착 및 구조체가 완료되는 시점까지 시공자와 협의하여 계측자료를 제공받아 검토하여야 함.

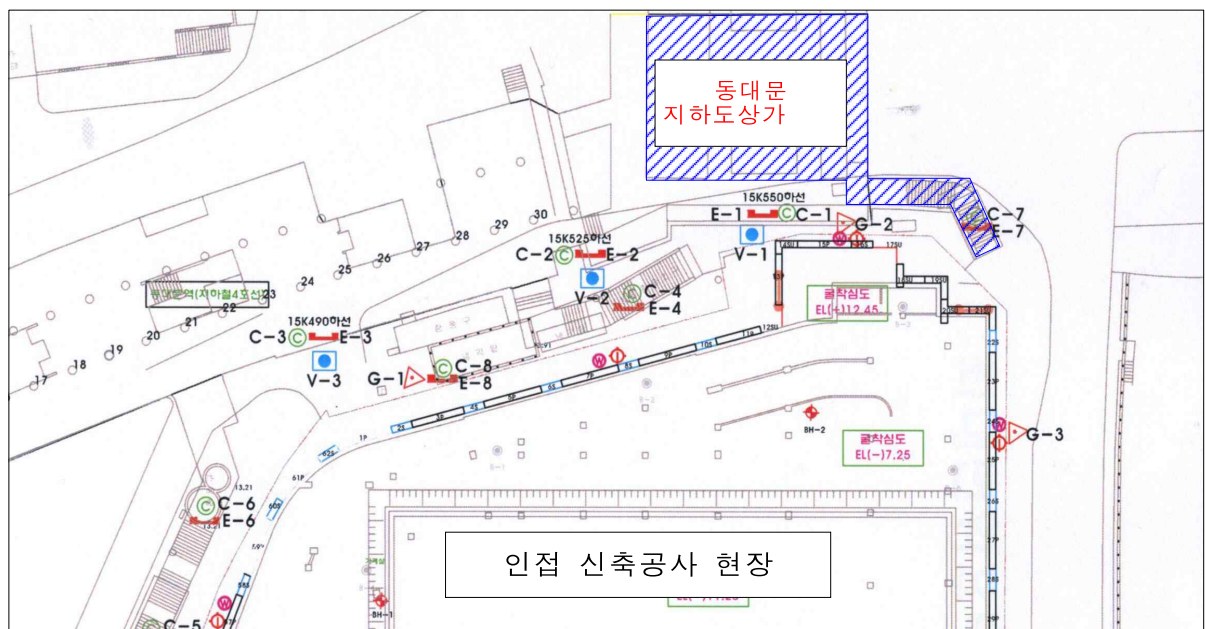
<그림 4.2-1> 대상 시설물 인접 계측기 설치 위치도

※ 진동계측기(V-1), 변위 계측기(E-7), 균열계이지(C-7) :

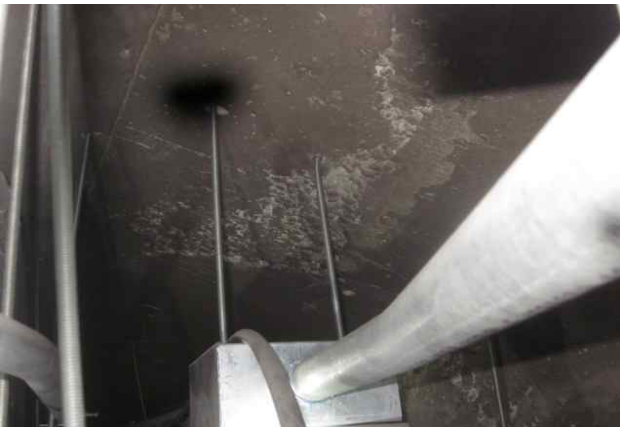
- 지하도 상가 구조체에 대한 콘크리트 재료분리에 따른 공동 및 철근 노출여부를 전체적으로 확인한 결과, 콘크리트 타설상태는 대체적으로 양호한 상태를 유지하고 있음.
- 보 측면 1개소에서 재료분리가 발생되어 있으나, 발생면적이 미소하여 내구성 저하에 영향을 줄 정도는 아님.

내용설명		보 측면 현치부위 재료분리		내용설명		천장 유도배수처리(용량부족)	
시설명	동대문 지하상가	위 치	지하1층 X9~10-Y03A~Y06A	시설명	동대문 지하상가	위 치	지하1층 X11-Y01A~Y02A

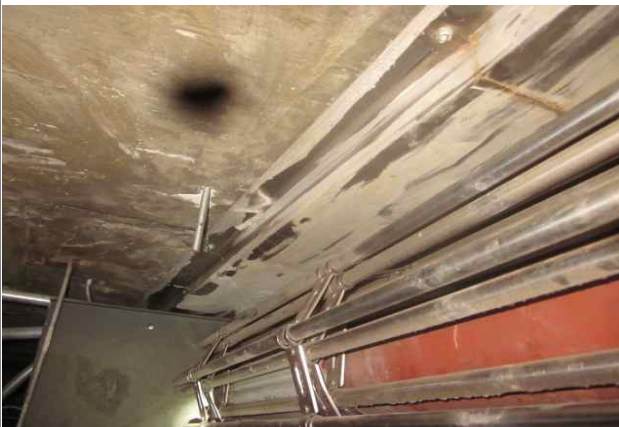
- 지하 1층 천장에서 발생된 기존의 누수부위에 대해서는 스테인레스로 유도배수 처리 시설을 설치한 상태로서, 현재 누수 발생부위는 발견되지 않았음.

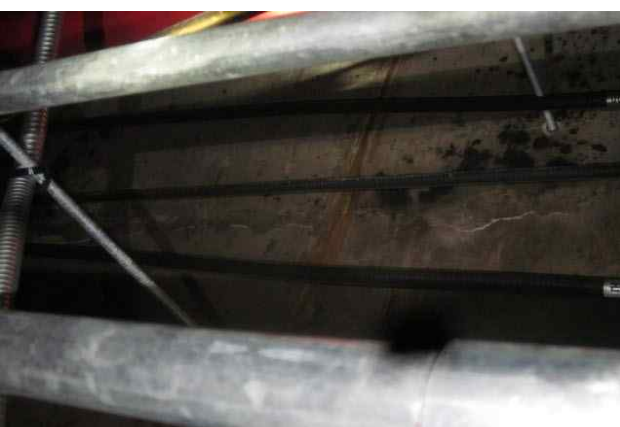
내용설명		이어치기 부위 균열(추가균열 없음)		내용설명		2번출구 상부 현치 균열(2.0~3.0mm)	
시설명	동대문 지하상가	위 치	지하1층 X'11-Y07A~Y08A	시설명	동대문 지하상가	위 치	지하1층 X'11-Y07A~Y08A

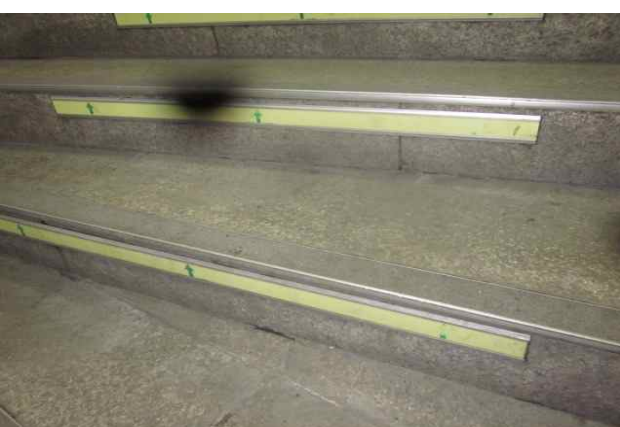
내용설명		1번 출구 계단바닥 강우시 누수		내용설명		1번 출구 천장 누수흔적
