BU-11-C2-082

회 현 지 하 도 상 가 긴 급 점 검 보 고 서

2011. 11.

한국시설안전공단
KOREA INFRASTRUCTURE SAFETY CORPORATION

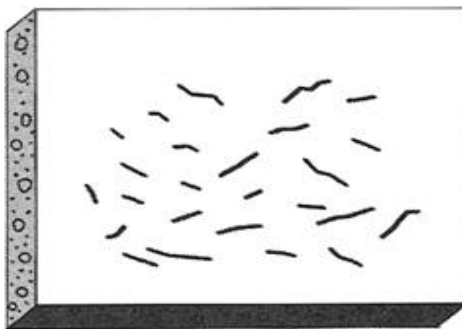
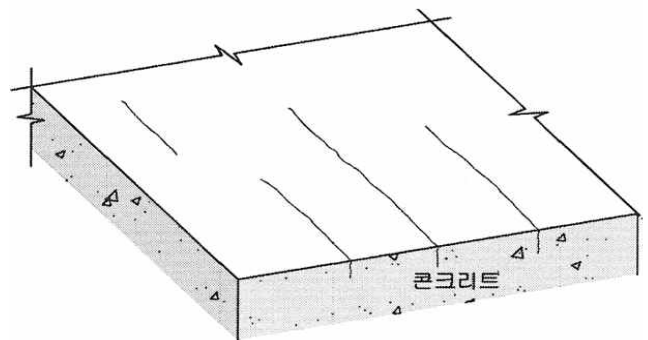
<그림 2.2-1> 지하 1층 천정의 각 스패의 슬래브

- 대상 시설물의 지하 1층 천장 구조체는 각 각의 스패ن(Span)별 슬래브에는 <그림 2.2-1>과 같은 균열이 전반적으로 발생된 상태이며, 대부분 지붕 마감재 개·보수공사 기간에 에폭시 표면처리 및 주입공법, 우레탄 주입공법으로 보수를 시행한 상태임.

일부 구간에 미 보수 처리된 균열이 간헐적으로 발견되었으나, 균열 폭이 0.1~0.2mm 정도의 미세균열로서 균열에 대한 보수가 필요 없는 상태임.

(시멘트 이상응결시 발생)

(콘크리트 양생시 건조수축으로 발생)

- 지하 1층 기둥 및 기둥상단 드롭판넬은 균열 등의 결함이 없는 상태이며, 지하 2층의 구조체(기둥, 슬래브 등)도 양호한 상태를 유지하고 있음.
- 지하 1층 천장 슬래브에 발생된 균열은 콘크리트 양생시 수화열에 의한 이상응결 및 건조수축에 의해 균열이 발생된 것으로 사료됨.
또한 균열의 발생위치 및 길이, 형태를 고려할 때 진행성은 아닌 것으로 사료되며, 구조안전에도 위해가 없는 것으로 판단됨.

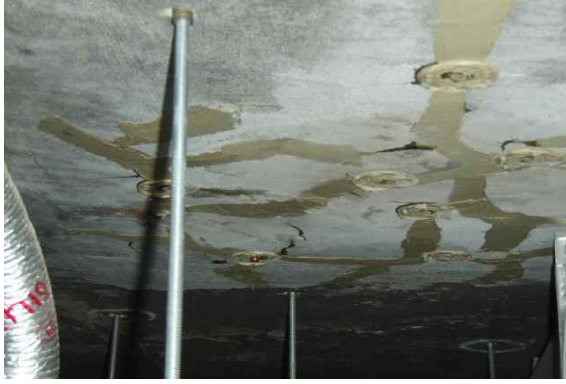
<그림 2.2-2> 도면 지하층 X19~20-Y2~3열
슬래브 균열 보수상태

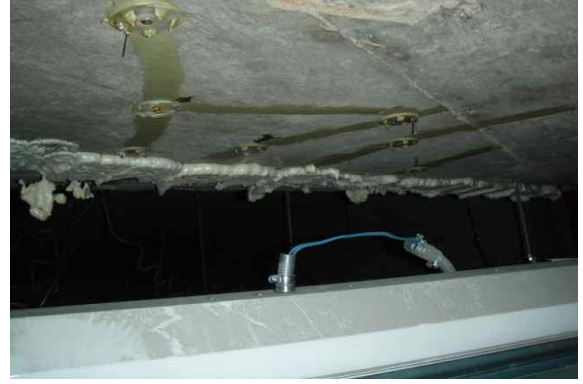
<그림 2.2-3> 도면 지하1층 X2~3-Y2~3열
슬래브 균열 보수상태(에폭시, 우레탄)

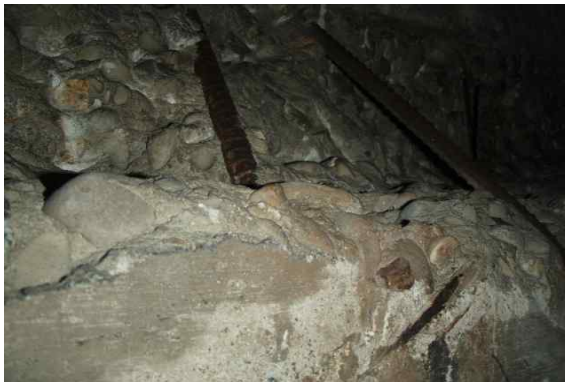
- 지하도 상가 구조체에 대한 콘크리트 재료분리에 따른 공동 및 철근 노출여부를 전체적으로 확인한 결과, 콘크리트 재료분리 발생은 거의 없음.
- 일부 구간의 슬래브 표면에는 콘크리트가 탄산화되어 시멘트성분이 탈수된 상태임.
- 인접구조물과 연결통로를 설치함으로서 기존 구조체의 철거 후, 마감을 실시하지 않아 철근이 노출되어 있어 이 부위는 차후 유지관리 계획에 의거 보수가 필요함.

<그림 2.2-5> 도면 지하층 X3~4-Y3~4열
기존 구조체 철거에 의한 철근노출상태

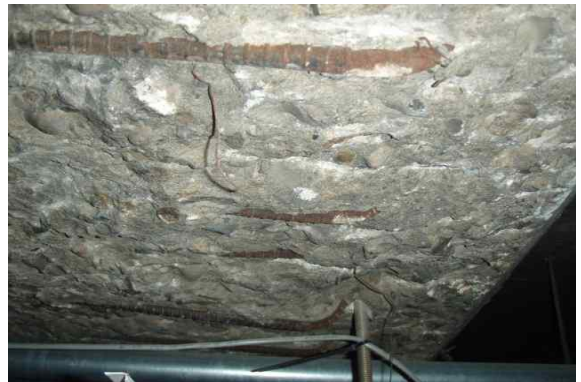
<그림 2.2-6> 도면 지하1층 X3~6-Y10~Y12열
기존 구조체 철거에 의한 철근노출상태

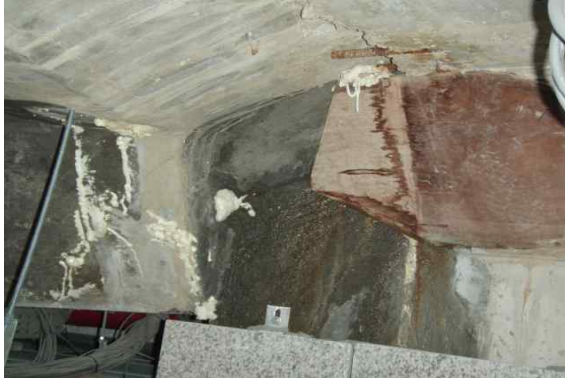
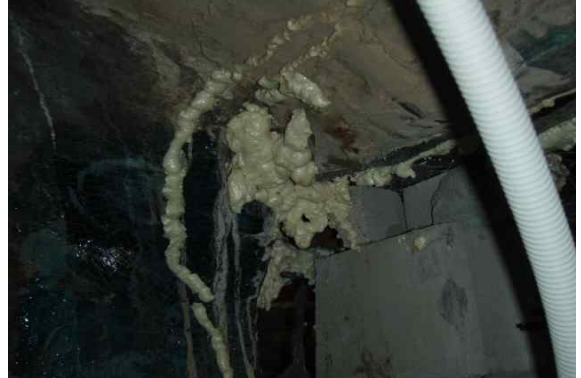
- 지하 2층은 누수부위를 발견할 수 없었음.
- 지하 1층 천장은 외부 옹벽을 기준으로 내측(상가)에는 누수 발생부위를 발견할 수 없었으나, <그림 2.2-4>에 표기한 외부와 연결하는 계단실 및 인접 시설물과 연결통로는
 - 중앙 우체국과 연결통로 및 계단 천장 슬래브(조사번호 ①)는 구조체간 접촉부위 및 신·구 콘크리트 접합부에서 누수가 발생되고 있어 유도배수처리가 필요한 상태임.
 - 외부 연결계단 천장 슬래브(조사번호 ⑤)는 보와 접합부 및 콘크리트 타설불량에

<그림 2.2-7> 도면 지하층 X1~2-Y11~12열 중앙 우체국과 연결통로 및 계단 천장 슬래브의 구조체간 접촉부위 및 신·구 콘크리트 접합부 누수발생 상태

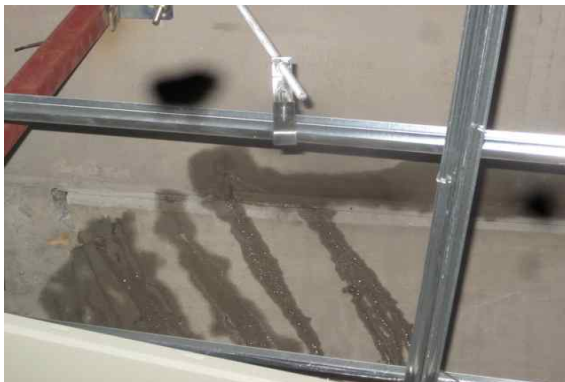
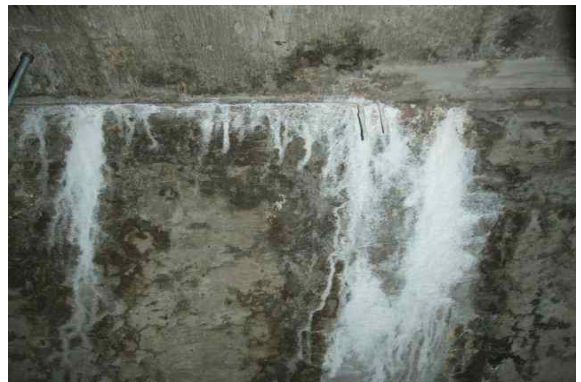
의한 재료분리부위에서 누수가 발생된 상태로 유도배수처리가 필요한 상태임.

<그림 2.2-8> 도면 지하층 X1~3-Y2~3'열 외부 연결계단 보와 접합부 및 콘크리트 타설불량에 의해 재료분리가 발생된 슬래브 누수발생 상태

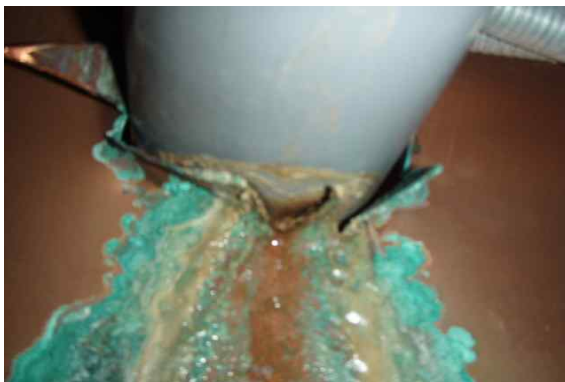
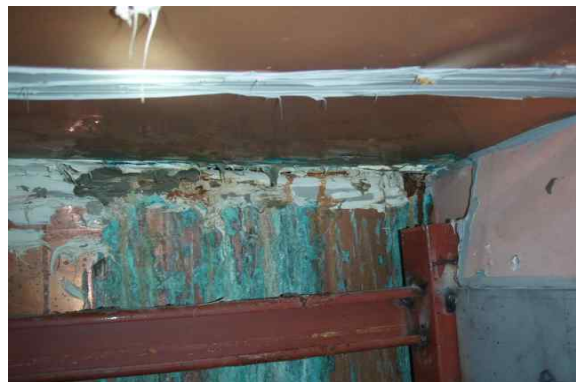
- 신세계 백화점과 연결통로(조사번호 ⑦)는 구조체간 접촉부위에는 동판으로 유도배수처리를 실시한 상태이나, 누수된 물을 유도하는 관(PVC관)이 배수관과 접촉부위에서 시공불량으로 누수되고 있는 상태로 보수가 필요함.

<그림 2.2-9> 도면 지하층 X16~18-Y1~3'열 신세계 백화점과 연결통로 구조체 접합부위 유도관(PVC관)과 배수관의 접합부위 누수 발생상태

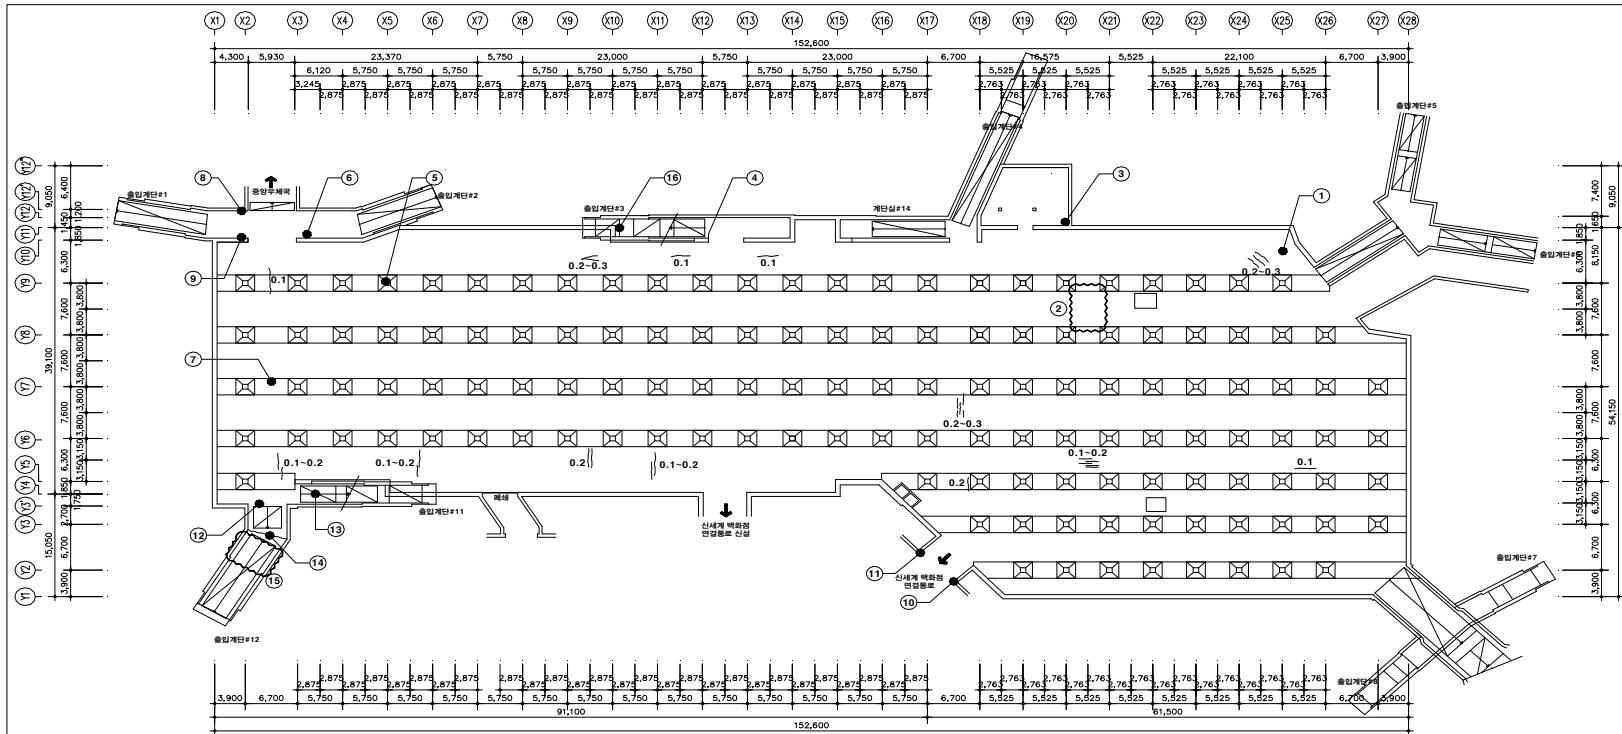
지하1층 결합현황도(바닥,천장)

| <ul style="list-style-type: none"> ① 슬래브 재료분리 (충분리) ② 콘크리트 표면 열화 (구조적 균열발생 없음) ③ 우각부 균열 및 백태 (누수흔적) ④ 슬래브 균열 (3.0x500) (방수몰탈 균열로 판단됨) ⑤ 기둥 현치 하단부 재료분리 ⑥ 콘크리트 인위적 손상 및 철근노출 (에스컬레이터 공사에 의한 현치보 하단 파취) ⑦ 슬래브 플드조인트부위 누수흔적 (균열부위 백태 및 콘크리트열화) ⑧ 슬래브 접합부 누수발생 예측됨 ⑨ 슬래브 벽체 접합부 누수발생 ⑩ 유도처리배수 강관과 PVC 접합부 누수 | <ul style="list-style-type: none"> ⑪ 유도처리배수 강관과 강관 접합부 누수 ⑫ 보와 슬래브 접합부 백태 및 누수 ⑬ 계단실 보 인위적 손상(철근노출) ⑭ 균열부 표면처리 (균열 재발생 : 0.3~0.4) ⑮ 12번 우천시 계단 천장누수 (슬래브에 재료분리, 타실불량 부위에서 누수로 추정) ⑯ 3번출구 우천시 계단함 천장누수 ⑰ 계단 상부 보 오픈닝에 의한 단면결손 및 철근부식 ⑱ 방습벽체 균열(결함유지) ⑲ 방습벽체 균열(결함유지) ⑳ 균열개이지 부위 진행없음 |

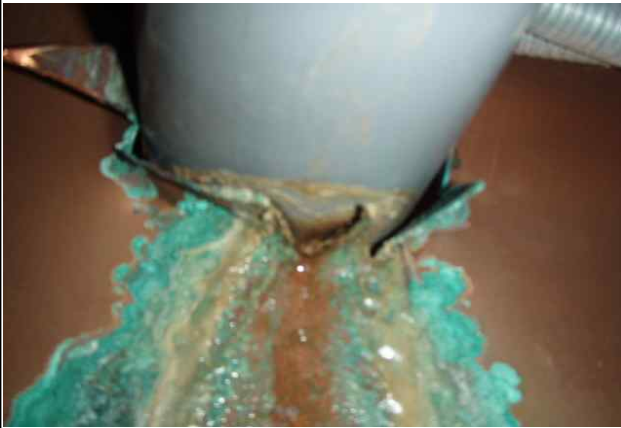
시설명	회현 지하도상가	위 치	지하1층 X16~18-Y1~3
-----	-------------	-----	---------------------

내용설명	유도처리PVC관 배수처리시설 접합부 누수
------	---------------------------

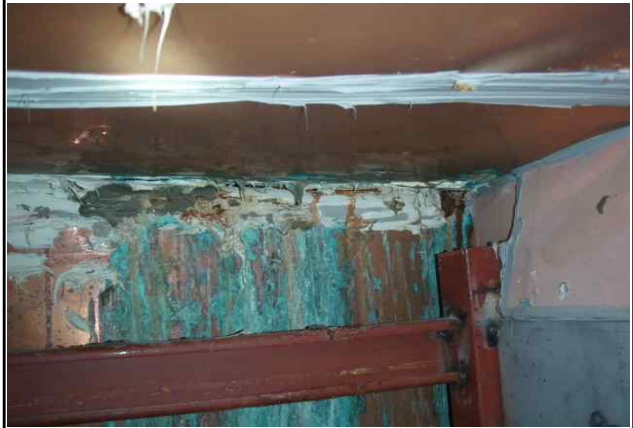
시설명	회현 지하도상가	위 치	지하1층 X16~18-Y1~3
-----	-------------	-----	---------------------

내용설명	유도처리 PVC관 주변 누수상태
------	-------------------

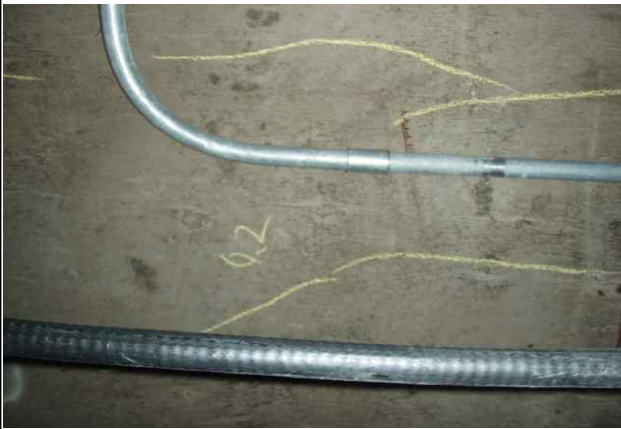
시설명	회현 지하도상가	위 치	지하1층 X17~18-Y6~7
-----	-------------	-----	---------------------

내용설명	슬래브 균열상태 (0.2~0.3mm)
------	----------------------

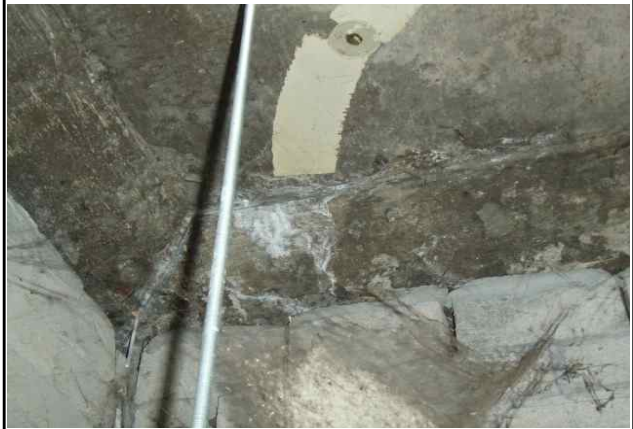
시설명	회현 지하도상가	위 치	지하1층 X21~22-Y9~10
-----	-------------	-----	----------------------

내용설명	우각부 균열 및 백태(누수흔적)
------	-------------------

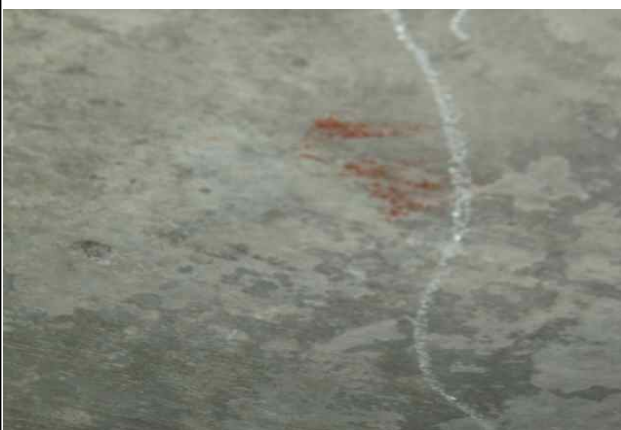
시설명	회현 지하도상가	위 치	지하1층 X24~25-Y9~10
-----	-------------	-----	----------------------

내용설명	슬래브 균열상태 (0.2~0.3mm)
------	----------------------

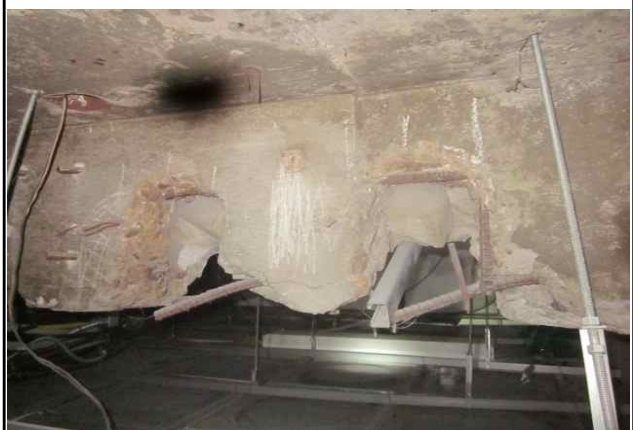
시설명	회현 지하도상가	위 치	지하2층 X15~16-Y10~12
-----	-------------	-----	-----------------------

내용설명	계단 상부 보 오프닝에 의한 단면 결손 및 철근 부식
------	----------------------------------

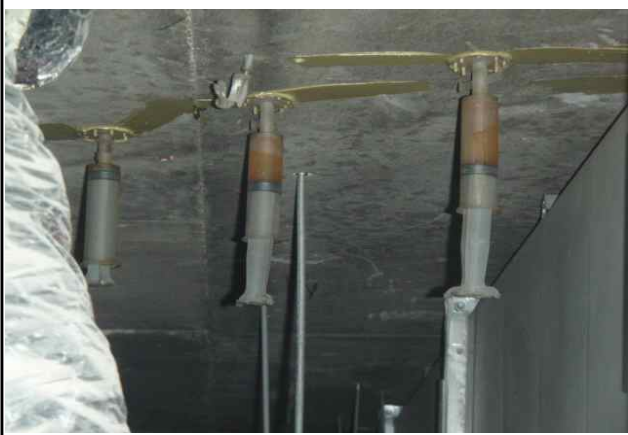
시설명	회현 지하도상가	위 치	지하1층 X3~5-Y9~10
-----	-------------	-----	-----------------

내용설명	지하1층 X3~5-Y9~10 슬래브 균열 보수(에폭시 주입)
------	-----------------------------------

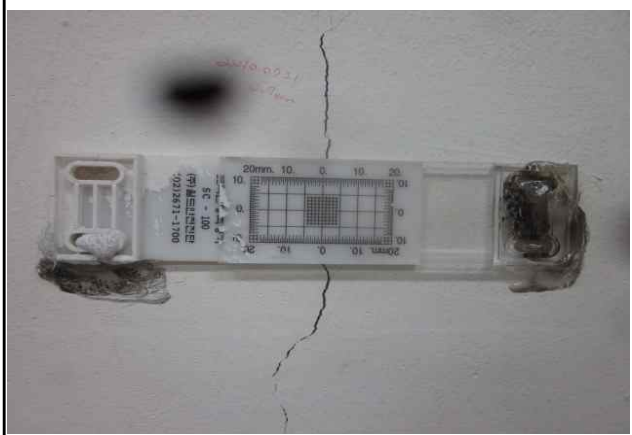
시설명	회현 지하도상가	위 치	지하1층 X14~15-Y10~11
-----	-------------	-----	-----------------------

내용설명	균열게이지 균열 진행없음 (점검시 부착)
------	------------------------

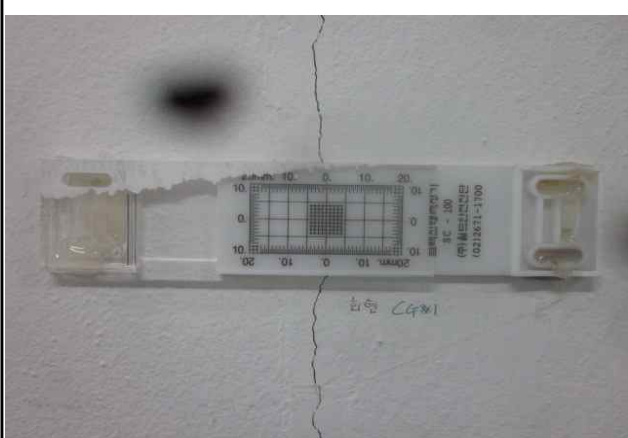
시설명	회현 지하도상가	위 치	지하1층 X15~16-Y9~10
-----	-------------	-----	----------------------

내용설명	균열게이지의 균열 진행없음 (점검시 부착)
------	-------------------------

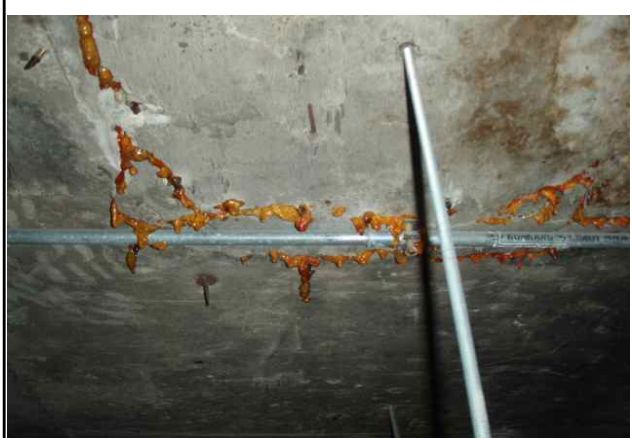
시설명	회현 지하도상가	위 치	지하1층 X17~18-Y3~4
-----	-------------	-----	---------------------

내용설명	슬래브 누수부위 보수상태
------	---------------

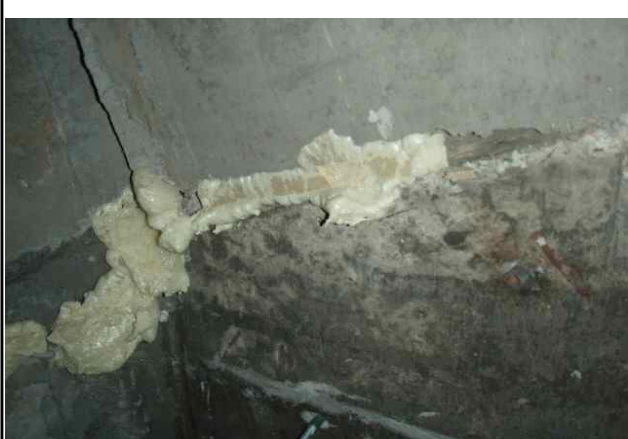
시설명	회현 지하도상가	위 치	지하1층 X17~18-Y12'~Y12''
-----	-------------	-----	---------------------------

내용설명	콘크리트 이어치기(우레탄보수) 현재누수없음
------	-------------------------

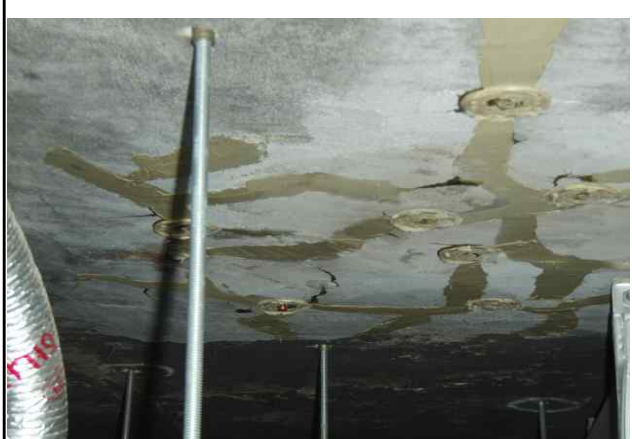
시설명	회현 지하도상가	위 치	지하1층 X19~20-Y2~3
-----	-------------	-----	---------------------

내용설명	슬래브 균열 보수완료
------	-------------
