서울랜드 지구관외 4개동
정밀점검보고서 사진첩

2007. 12

(주)계명구조엔지니어링

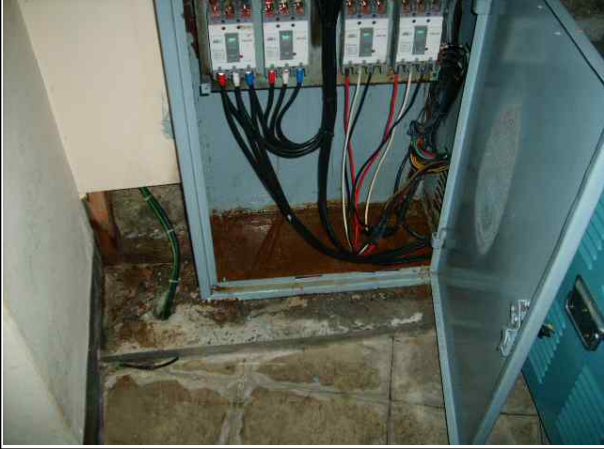
번호	17	위치	전래동화관 지상2층 영사실

내용설명	배전반 주위 벽체 누수흔적

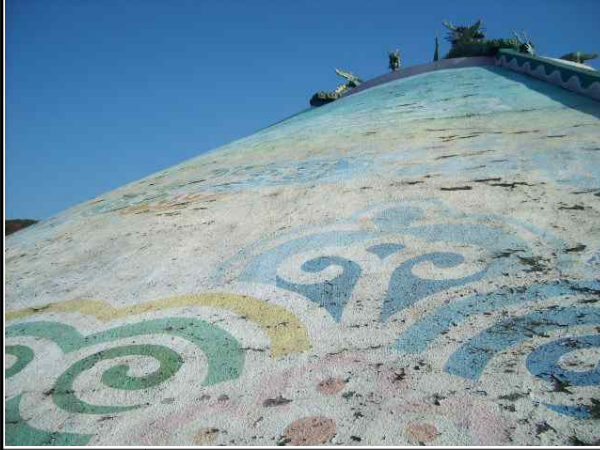
번호	21	위치	전래동화관 지붕층

내용설명	바닥 상부 도장탈락, 풍화

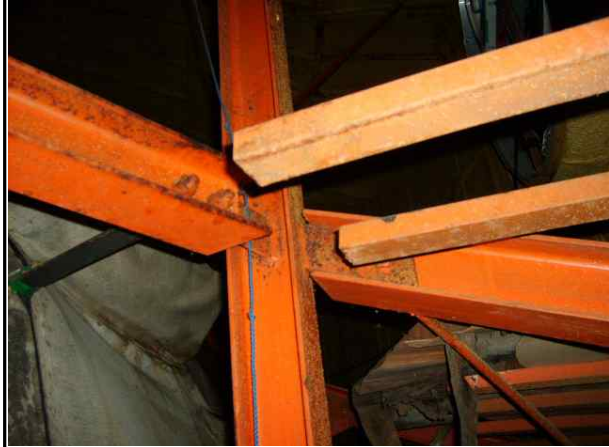
번호	25	위치	유에프오관 지붕층
----	----	----	--------------

내용설명	전반적으로 접합부 상태는 양호하나 일부 부재 녹 발생		
------	-------------------------------	--	--

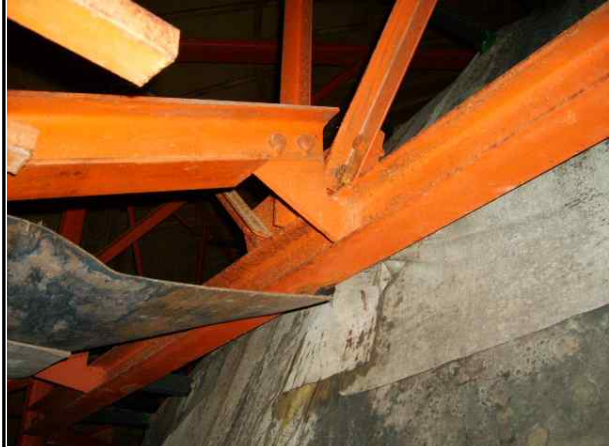
번호	26	위치	유에프오관 지붕층
----	----	----	--------------

내용설명	전반적으로 접합부 상태는 양호하나 일부 부재 녹 발생		
------	-------------------------------	--	--

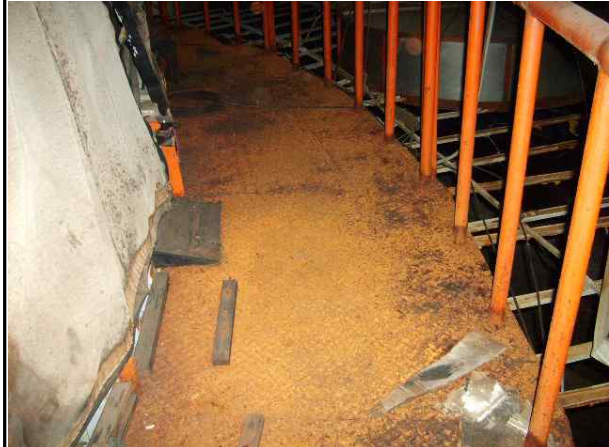
번호	27	위치	유에프오관 지붕층
----	----	----	--------------

내용설명	캐트워크 바닥 부식		
------	------------	--	--

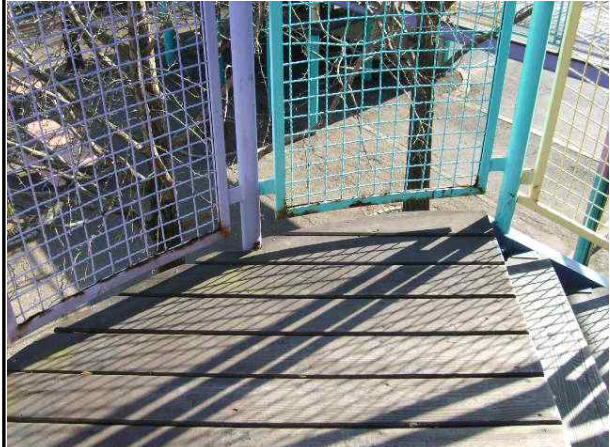
번호	28	위치	액션존 지상3층 계단실
----	----	----	-----------------

내용설명	난간 도장 들뜸, 부식		
------	--------------	--	--

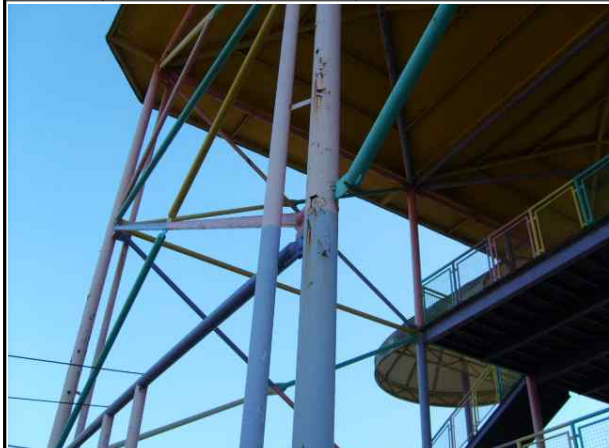
번호	29	위치	액션존 지상2~3층
----	----	----	---------------

내용설명	강관기둥 도장 들뜸, 녹 발생		
------	------------------	--	--

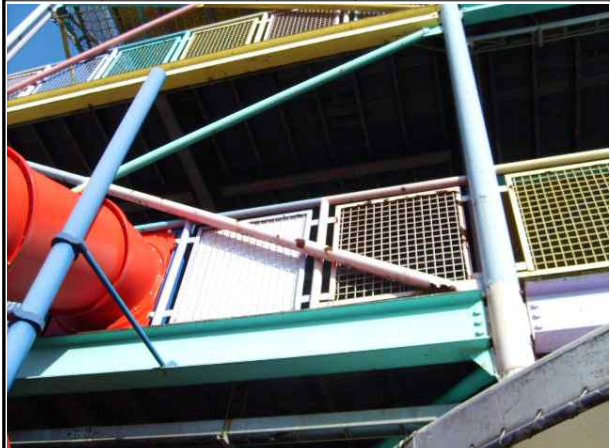
번호	30	위치	액션존 지상2층
----	----	----	-------------

내용설명	X브레이싱 도장 들뜸, 녹 발생		
------	-------------------	--	--

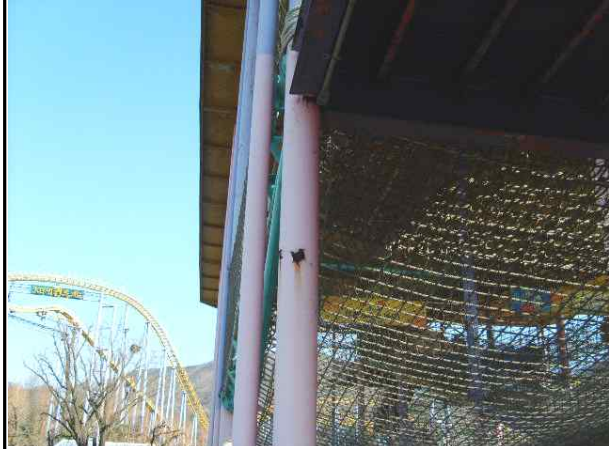
번호	31	위치	액션존 지상2층
----	----	----	-------------

내용설명	강관기둥 도장 들뜸, 녹 발생		
------	------------------	--	--

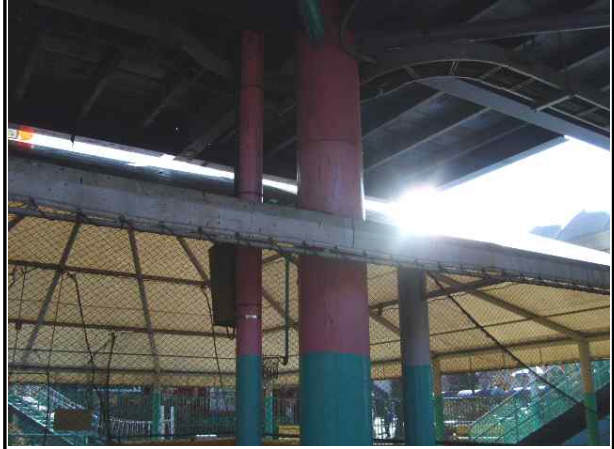
번호	32	위치	액션존 지상1층
----	----	----	-------------

내용설명	강관기둥 도장 들뜸		
------	------------	--	--

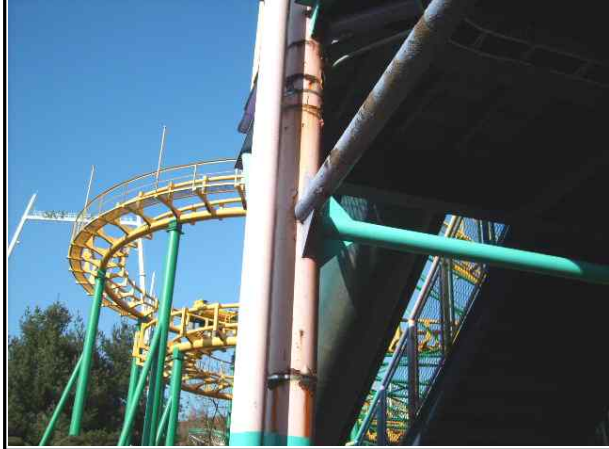
번호	33	위치	액션존 지상1층
----	----	----	-------------

내용설명	강관기둥 도장 들뜸, 녹 발생		
------	------------------	--	--

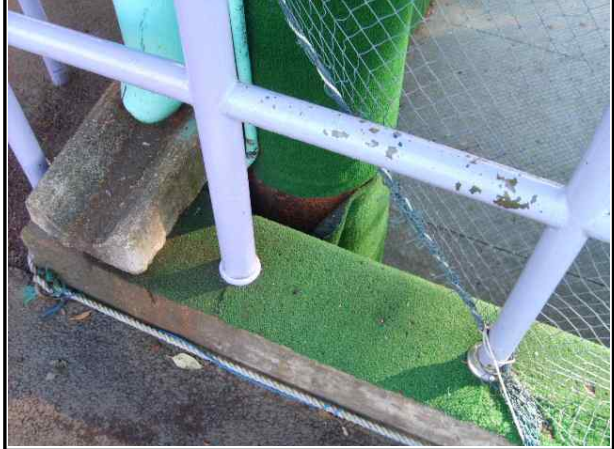
번호	34	위치	액션존 지상1층
----	----	----	-------------

내용설명	강관기둥 하부 도장상태 불량		
------	-----------------	--	--

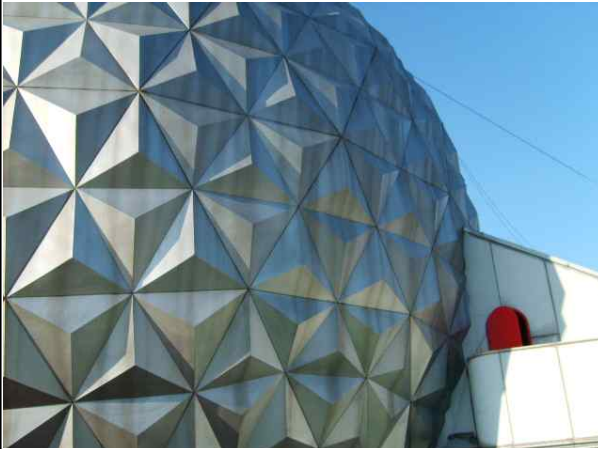
번호	12	위치	지구관

내용설명	외장재 현황 (전반적으로 상태 양호)

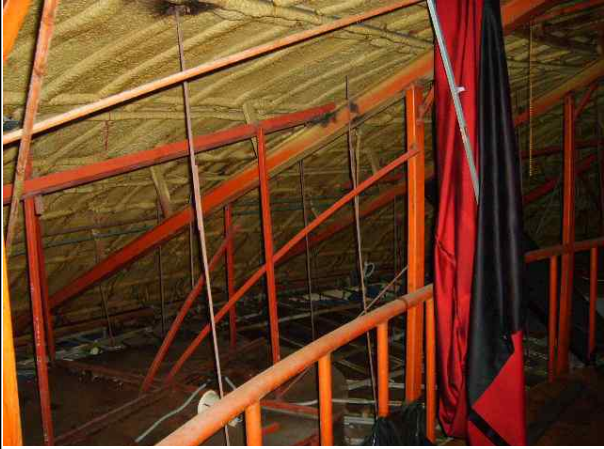
번호	19	위치	유에프오관

내용설명	지붕층 내부 현황

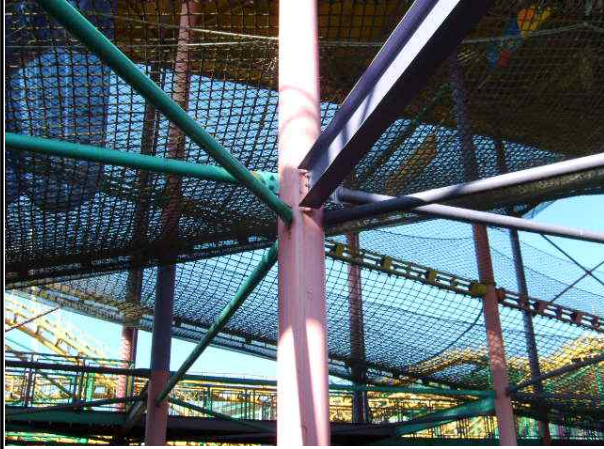
번호	32	위치	액션존

내용설명	강관 및 철골 부재 현황 (접합부 상태 양호)
