서울랜드 지구관외 4개동
정밀 점검 보고서

2007년 12월

정밀점검 결과표(지구관)

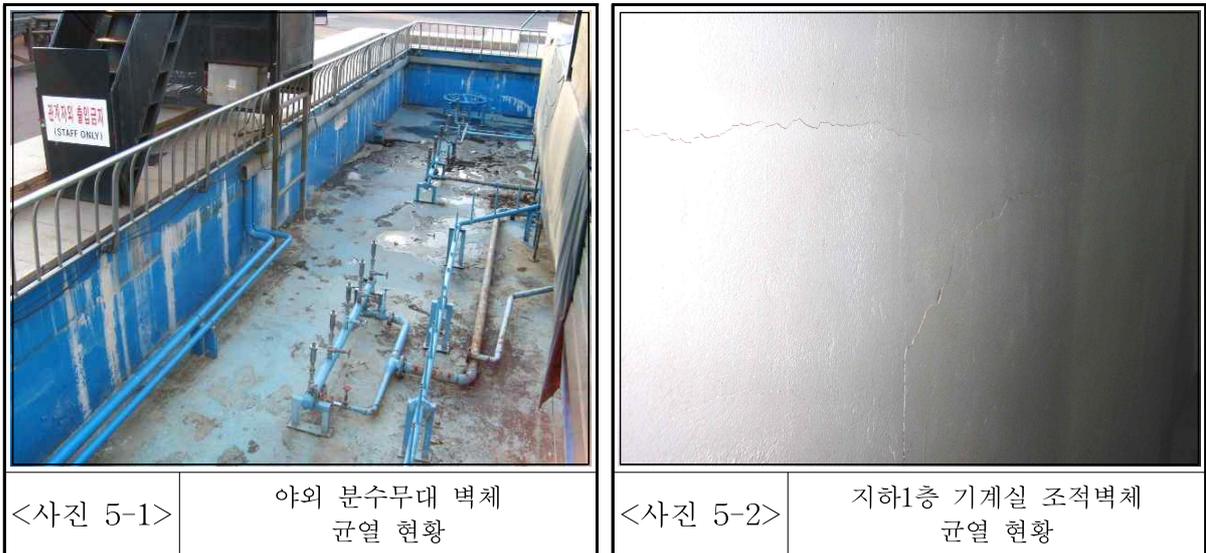
야외 분수무대 및 지하1층 기계실 벽체에서 미장 균열이 발견되었다.

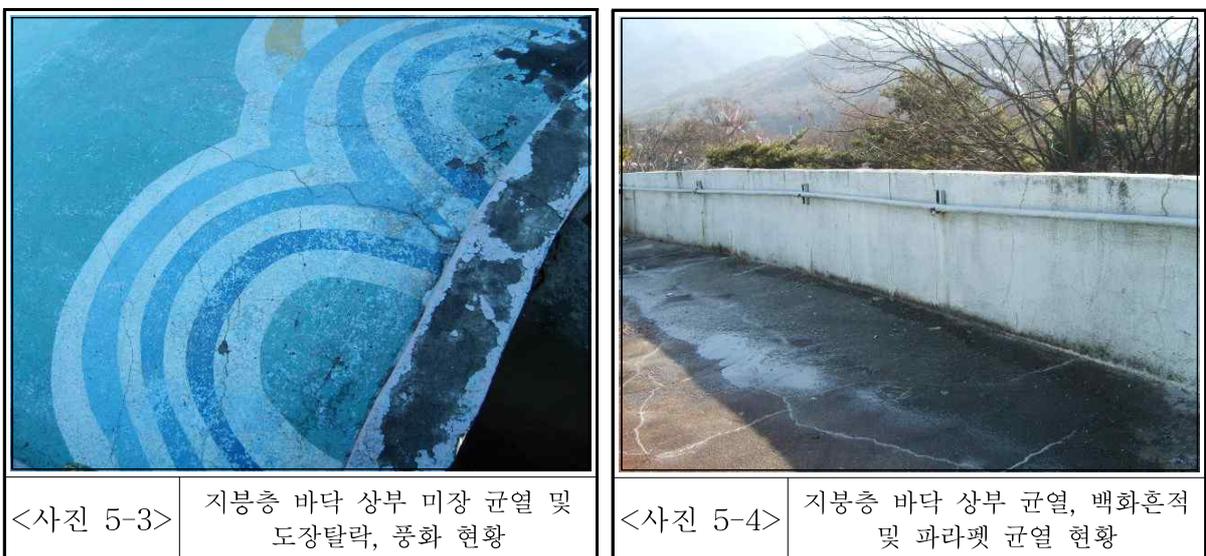
지붕층의 바닥 상부, 파라펫 및 지상1층의 바닥, 바닥/난간턱 사이 균열이 발견되었다.

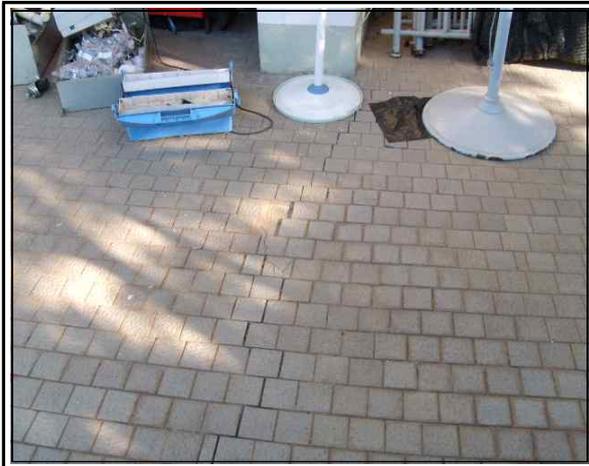
<사진 5-5>

지상1층 바닥 상부 균열 현황

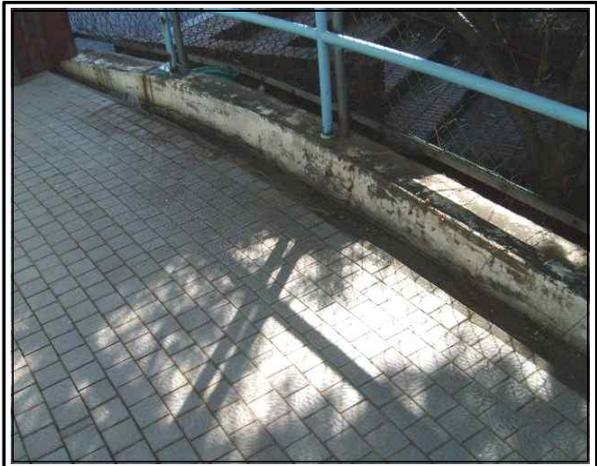
<사진 5-6>

지상1층 바닥/ 난간턱 사이
균열 현황

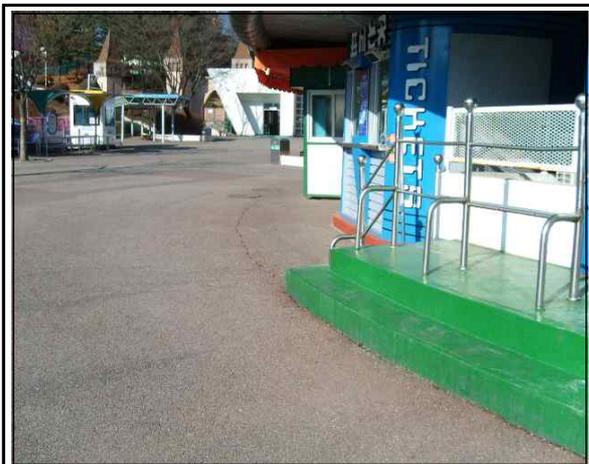
<사진 5-7>

유에프오관 필로티
바닥슬래브/지반 사이 균열 현황

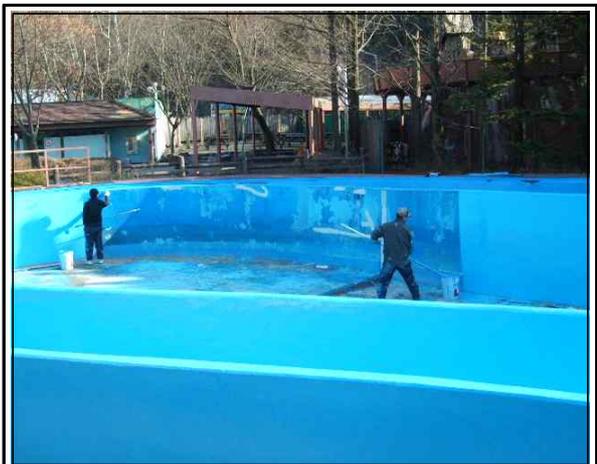
<사진 5-8>

급류타기 기존 발생된 균열
보수 후 도장작업 중인 현황

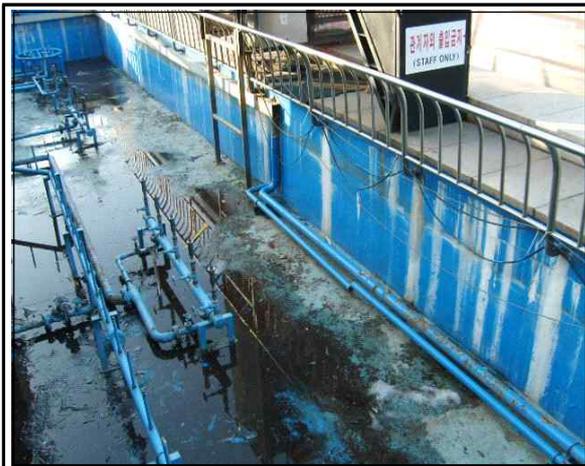
<사진 5-9>

야외 분수무대 벽체
백화흔적 현황

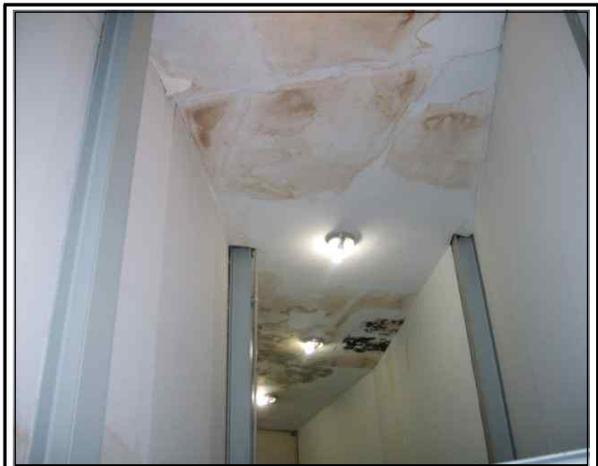
<사진 5-10>

점검 대상건물에 발생되어 있는 누수 및 백태에 대한 조사결과, 지구관의 지상3층 계단실 천정 텍스면 누수흔적은 구조적인 안전성에는 특별한 문제가 없는 상태이나 사용성 및 미관을 고려하여 텍스 교체가 필요한 상태이다.

지상3층 계단실 천정
텍스면 누수흔적, 오염 현황

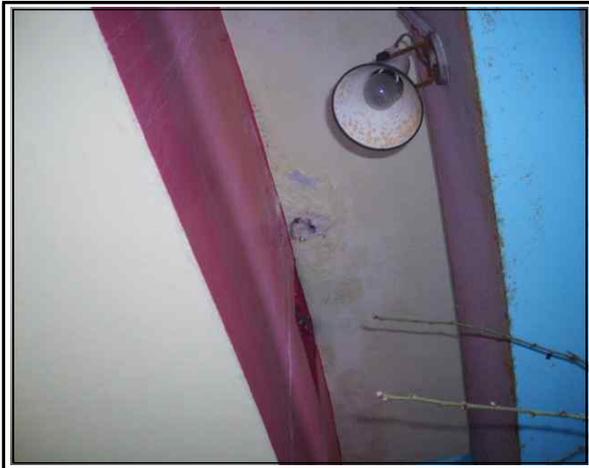
<사진 5-11>

또한, 전래동화관의 경우 지붕층 바닥 하부와 지상2층 영사실 벽체 배전반 주위에서 누수흔적이 관찰되었으며, 이는 지붕층 바닥슬래브의 균열부를 통한 우수 등의 침투가 원인으로 추정되므로 균열부에 대한 보수공사와 함께 방수층 재시공이 요망된다.

지붕층 바닥 하부
누수, 백화흔적 현황

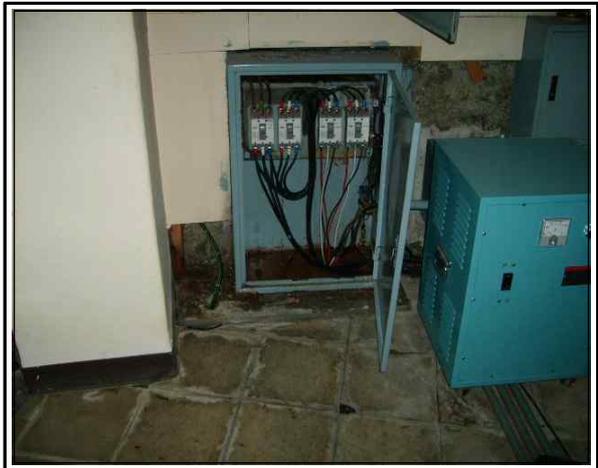
<사진 5-12>

지상2층 영사실 벽체
배전반 주위 누수흔적 현황

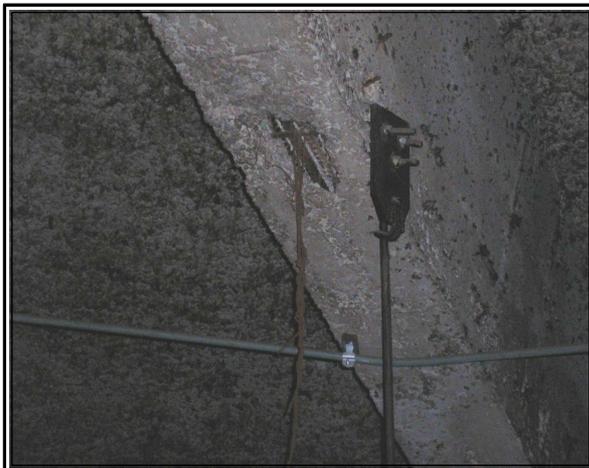
<사진 5-13>

점검 대상건물에 발생되어 있는 철근노출 및 부식상태에 대한 조사결과, 전반적으로 양호한 상태이나 전래동화관 지붕층 바닥보에서 콘크리트 타설초기의 다짐불량에 의한 철근노출이 발견되었다.

지붕층 바닥보 타설초기 다짐불량에 의한 철근노출 현황

조사된 결함은 구조적인 안전성에는 특별한 문제가 없는 상태이나 내구성 향상을 위하여 보수공사를 실시하는 것이 바람직 할 것으로 판단되며, 금회 점검시 조사된 결과는 아래와 같다.

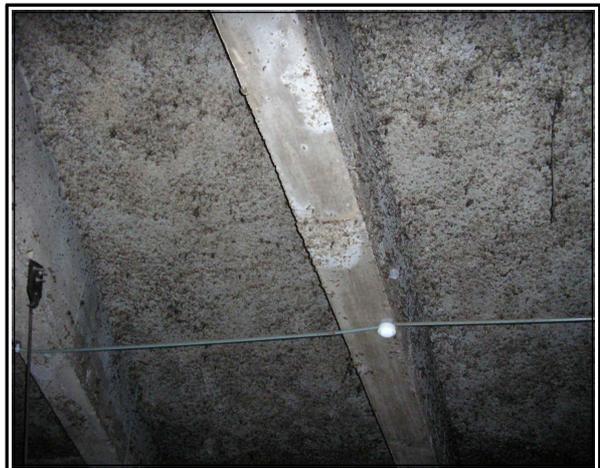
<사진 5-14>

지붕층 바닥보 현황 (전반적으로 상태 양호함)

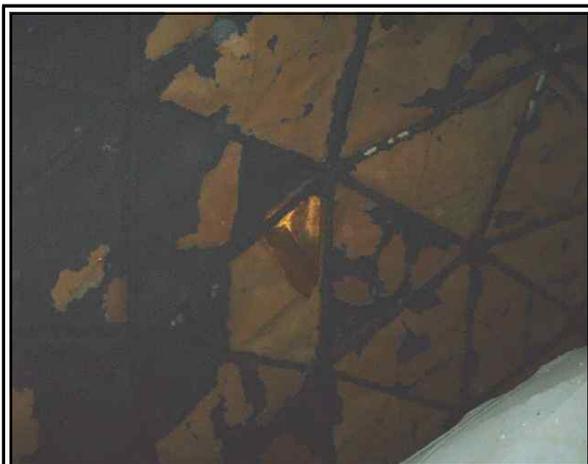
<사진 5-15>

외장재 파손 현황

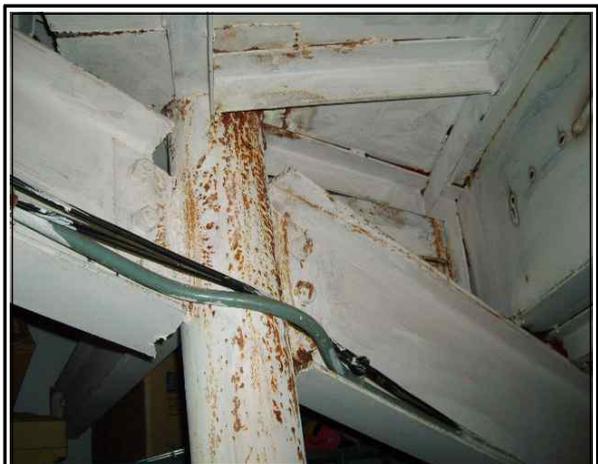
<사진 5-16>

지상3층 강관기둥, 철골보 녹 발생 현황

지구관 지상3층 강관기둥 녹 발생 및 액션존의 주요 구조부재인 강관기둥, X브레이싱에 전반적으로 발생된 도장 들뜸, 표면 부식 등은 구조물의 내구성 향상을 위하여 녹 제거 후 재도장 공사를 실시하는 것이 바람직 할 것으로 판단되며, 금회 점검시 조사된 기타 결함의 대표적인 유형은 아래와 같다.

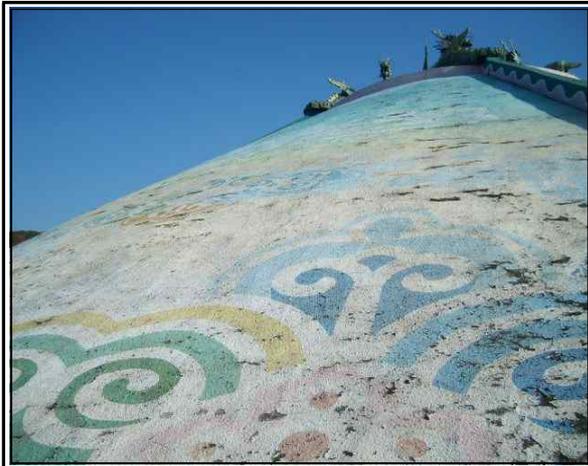
<사진 5-17>

지붕층 바닥 상부
도장탈락 및 풍화 현황

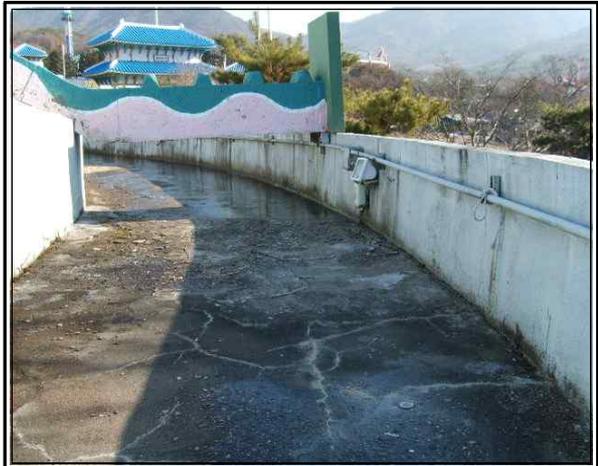
<사진 5-18>

지붕층 바닥 상부 방수모르타르 파손,
풍화 및 배수불량에 의한 물고임 현황

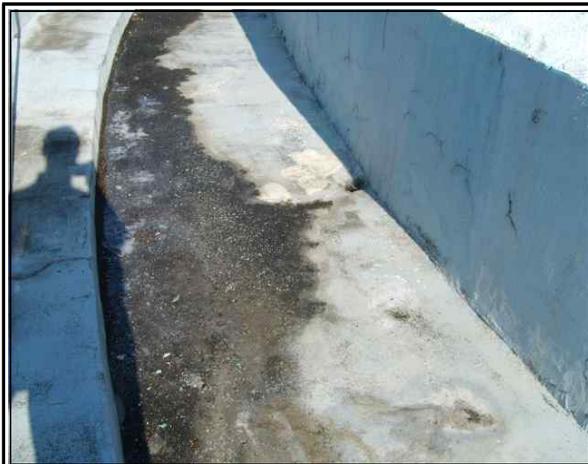
<사진 5-19>

지붕층 바닥 상부
ROOF DRAIN 배수상태 불량

점검 대상건물에 대한 기타 결함 발생현황 조사결과, 지구관 외장재의 부분적인 파손 및 전래동화관 지붕층 바닥 상부의 구배불량, 이물질(낙엽) 등으로 ROOF DRAIN 주위 배수상태가 불량한 부위는 내구성 향상을 위하여 보수공사를 실시하는 것이 바람직 할 것으로 사료된다.

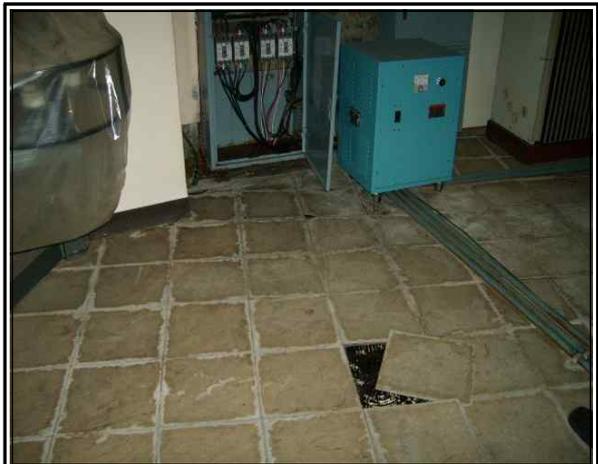
<사진 5-20>

2층 영사실 바닥 타일탈락 현황

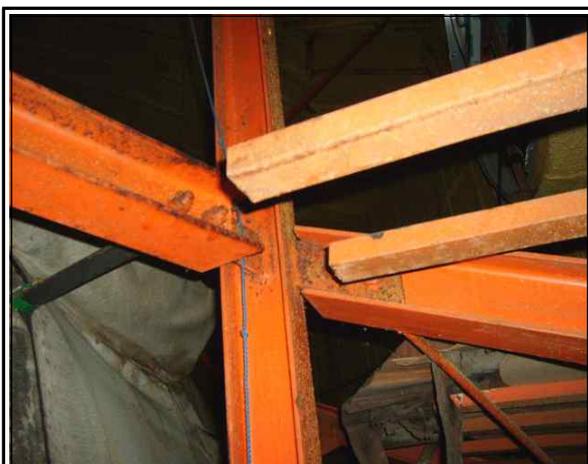
<사진 5-21>

지붕층 철골 부재 녹 발생 현황
(볼트 체결 등 접합부 상태 양호)

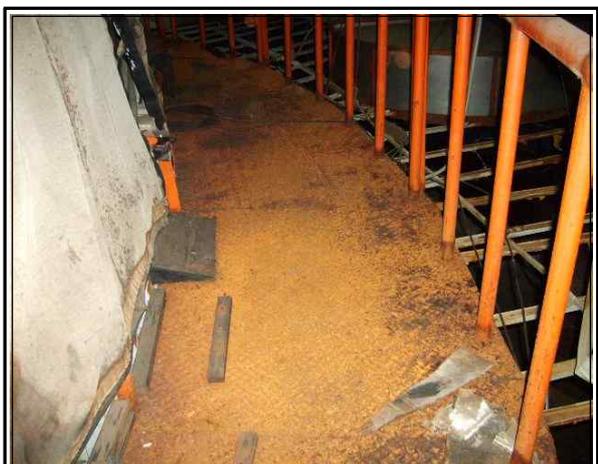
<사진 5-22>

지붕층 캐트워크 부식 현황

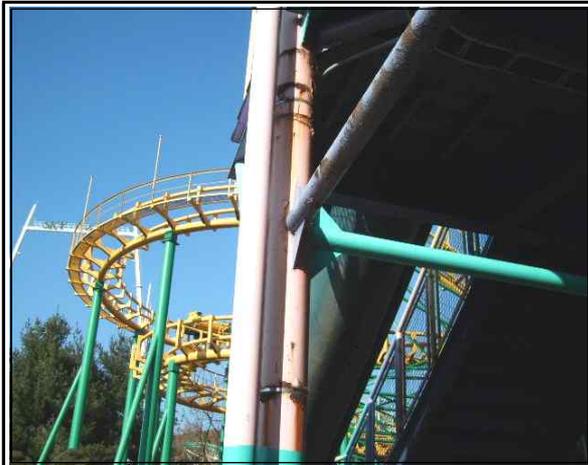
<사진 5-23> 강관기둥 도장 들뜸 및 녹 발생 현황

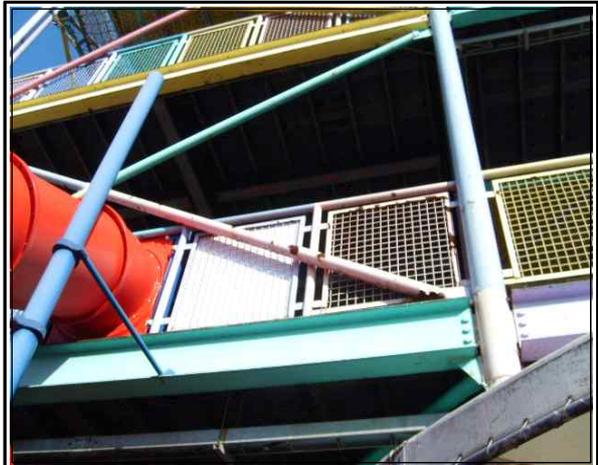
<사진 5-24> X브레이싱 도장 들뜸 및 녹 발생 현황
