과업 요약 보고서

본 과업대상 시설물인 올림픽대교는 1985년 착공을 시작하여 당시 잠실, 천호, 가락 등 강동지역의 교통처리와 포화상태에 다다른 천호대교 및 잠실대교의 교통량을 분산하고 1988년 서울올림픽을 기념하여 건설된 한강을 횡단하는 교량으로 서울특별시 광진구 구의동 ~ 송파구 풍납동에 위치하며 1990년 6월에 준공되었다.

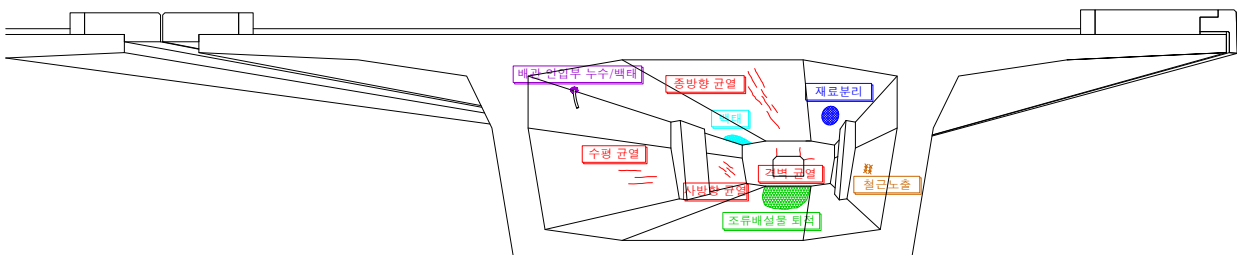
< PSC Box 내부 결함 및 손상 현황 >

- ① 상부플랜지 종방향 균열
- ② 지점부와 정착단 근처의 복부 경사균열
- ③ 격벽의 균열

- ① 기존 점검시 조사된 Box 내부 상부플랜지 하면의 종균열은 시공초기 신·구 콘크리트의 재령 일 차이에 의한 수축과 구속에 의한 원인과 강선의 과긴장의 원인으로 발생하는 전형적인 균열로 $Cw \geq 0.2mm$ 의 균열은 주입보수가 완료되어 보수상태는 전반적으로 양호하였다.
- ② 지점부 및 정착단 근처 복부에는 경사균열이 발생되어 있는 것으로 조사되었으며, 기 점검시 조사된 $Cw \geq 0.2mm$ 의 균열은 주입보수가 완료되어 보수상태는 전반적으로 양호하며 진행은 없으며, 손상이 경미한 점을 고려할 때, 이동식 비계(MSS공법) 작업위치 이동시 거푸집 탈형 시기, 거푸집 상태 등 여러 시공적, 환경적 여건에 의해 시공초기 발생된 균열로 판단된다. 일부, 기 보수 시 누락된 $Cw \geq 0.2mm$ 의 균열은 주입보수가 필요하다.
- ③ 기존 점검시에 조사되었던 격벽 개구부에 발생한 균열은 전반적으로 보수가 완료된 양호한 상태이나, 일부 개소에서 보수 공사시 누락된 $Cw \leq 0.3mm$ 의 균열이 조사되었으며 내구성 확보 차원에서 균열보수를 하는 것이 바람직하다.
- ④ 시공시 다짐불량 및 마감불량에 의한 재료분리와 박락, 콘크리트 양생시 내부 수분의 균열 부 유출로 인한 백태 등은 구조적인 문제는 없으나 내구성 확보 차원에서 보수를 하는 것이 바람직하다.
- ⑤ 박스 내부 조류배설물이 퇴적되고 있으므로 청소 및 방지망을 설치하여 조류가 출입하지 못하도록 하여야 할 것이다.

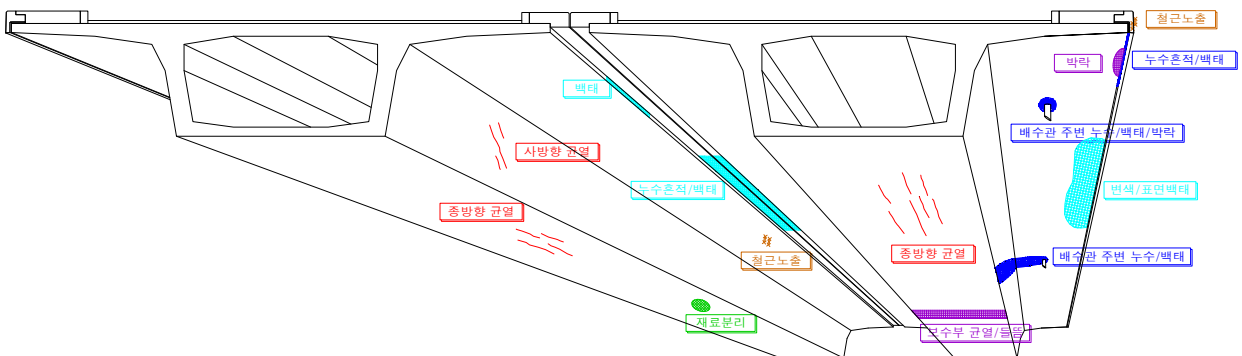
< PSC Box 외부 결함 및 손상 현황 >

- ① 하부플랜지 종방향 균열
- ② 지점부와 정착단 근처의 복부 경사 및 수평균열
- ③ 중앙분리대 및 보도부 하부 일부 누수 및 백태
- ④ 보수불량 및 Con'c 타설 불량에 의한 철근노출, 재료분리, 박락
- ⑤ 배수관 주변 누수 및 백태 등이 조사되었다.

- ① 기존 점검시 조사된 거더 외부 하부플랜지 하면의 종균열은 시공초기 신·구 콘크리트의 재령 일 차이에 의한 수축과 구속에 의한 원인과 강선의 과긴장의 원인으로 발생하는 전형적인 $Cw \geq 0.2\text{mm}$ 의 균열은 보수가 완료되었으며 보수상태는 전반적으로 양호하였고 균열의 진행은 없는 것으로 조사되었다. 금회 진단에서 조사된 일부 $Cw \geq 0.2\text{mm}$ 의 균열은 신규로 발생한 것이 아니라 보수공사시 누락된 것으로 추정되며, 내구성 확보 차원에서 보수를 하는 것이 바람직하다.

- ② 거더 외부 지점부 및 정착단 근처 복부에는 거더 내부에 발생한 형태와 같은 경사균열이 발생되어 있는 것으로 조사되었다. 기 점검시 조사된 $Cw \geq 0.2\text{mm}$ 의 균열은 주입보수가 완료되어 보수상태는 전반적으로 양호하며 진행은 없으며, 손상이 경미한 점을 고려할 때, 이동식 비계(MSS공법) 작업위치 이동시 거푸집 탈형시기, 거푸집 상태 등 여러 시공적, 환경적 여건에 의해 시공초기 발생한 균열로 판단된다. 일부, 기 보수 시 누락된 $Cw \geq 0.2\text{mm}$ 의 균열은 주입보수가 필요하다.

- ③ 보도부 및 중앙분리대 하면의 일부 누수 및 백태는 상부 우수 침투에 의한 것으로 보도부 및 중앙분리대 상부 보수 후 표면보수를 시행해야 할 것으로 판단된다.
- ④ 국부적인 콘크리트 파손에 대해 보수가 이루어졌으나 일부 개소에서 보수불량에 의한 모르타르 들뜸이 조사되었다. 또한, 시공초기 다짐불량, 마감불량 등에 의한 재료분리, 박락 등의 손상은 부분적으로 단면복구를 실시하면 문제는 없을 것으로 판단된다.

- ⑤ 바닥판 하면 배수관 주변의 누수 및 백태는 배수관 시공시 배수관의 접합부 마무리 불량에 의한 누수로 콘크리트 열화를 가중시킬 수 있으므로 보수를 시행하는 것이 바람직하다.
