싱크홀 GPR 탐사(마곡지구)

2015. 11.

측 정 기 관 : 사회복지법인월남참전전우회

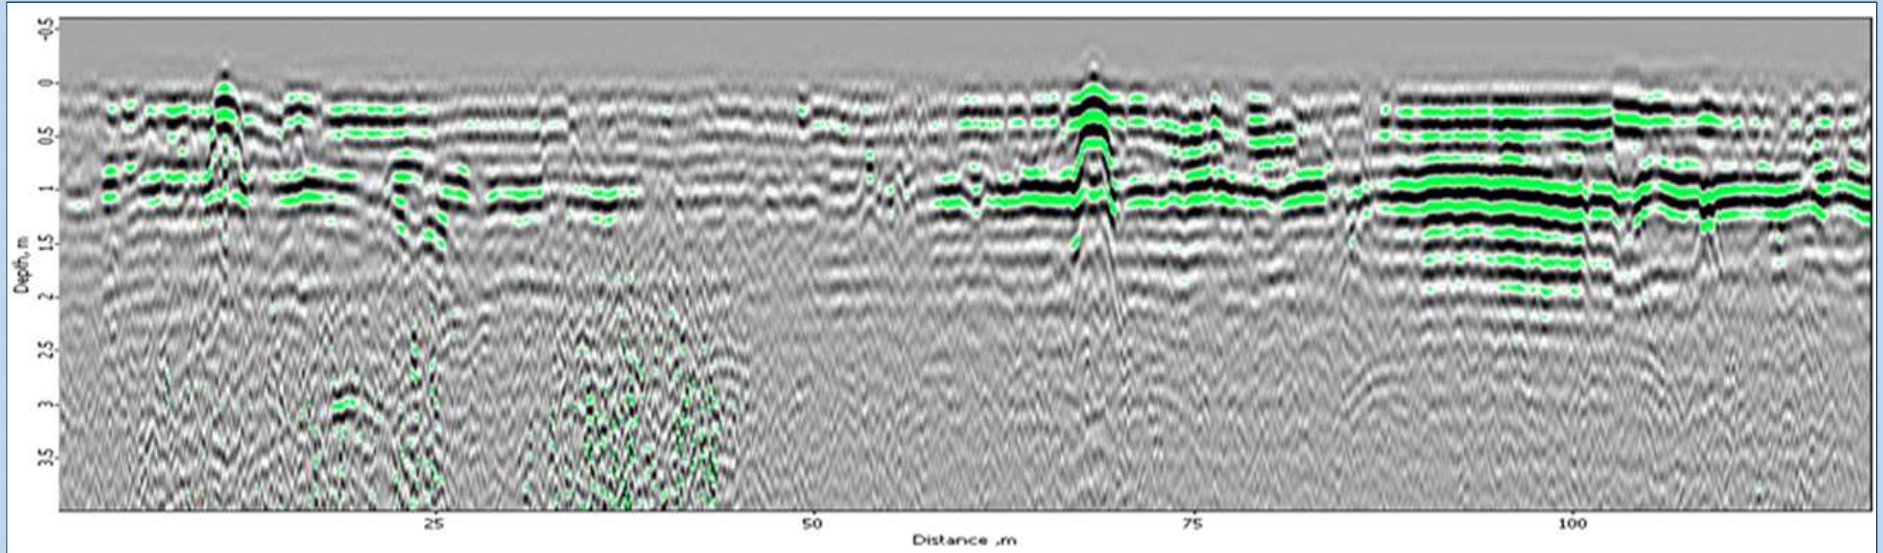
탐사
no.
w2

1. 싱크홀 관련 민원 요청구간 인접도로를 측정.
2. 인접도로의 탐사 DATA는 침하 및 누수로 추정되는 구간은 없는 것으로 판단됨.
3. 예시 DATA는 교량 인접도로 침하 및 대형싱크홀의 전형적인 파형을 수록하였음.

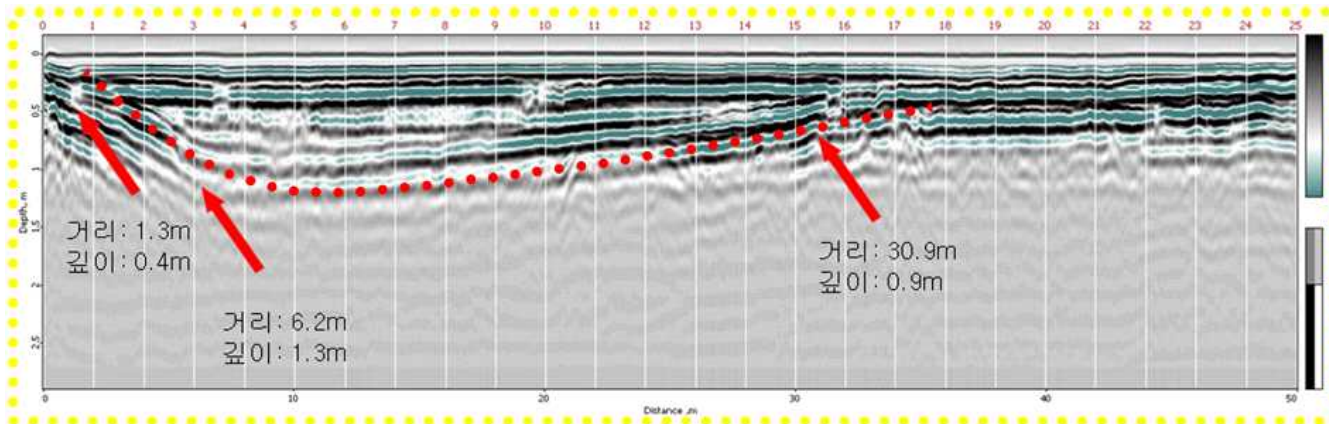
[예시] DATA

측정구간은 측정시점으로부터 32m지점까지 침하된 것으로 탐사되었다. 그림에서 볼때 거리약 6m 부근이 1.3m 아래로 침하된 것으로 탐사되었다.

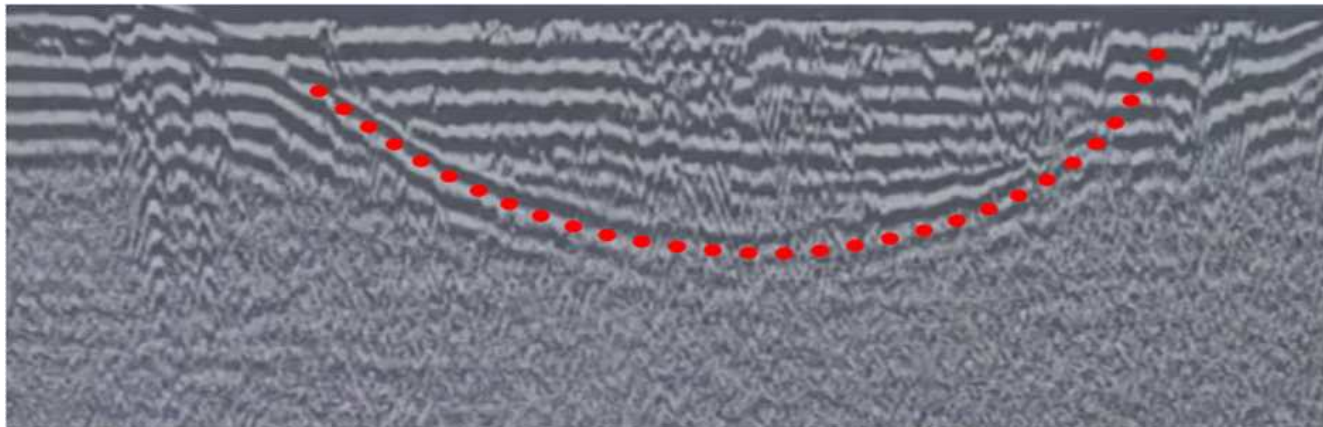
[예시] 해외사례 DATA

싱크홀로 추정되는 도로부의 탐사 DATA로써 전형적인 지반 침하 상태를 나타내고 있다.
