2015~2016년 동절기 급경사지 및 산림시설 점검 결과 보고

서대문구
푸른도시과

2015 ~ 2016년 급경사지 및 산림시설 점검 결과 보고

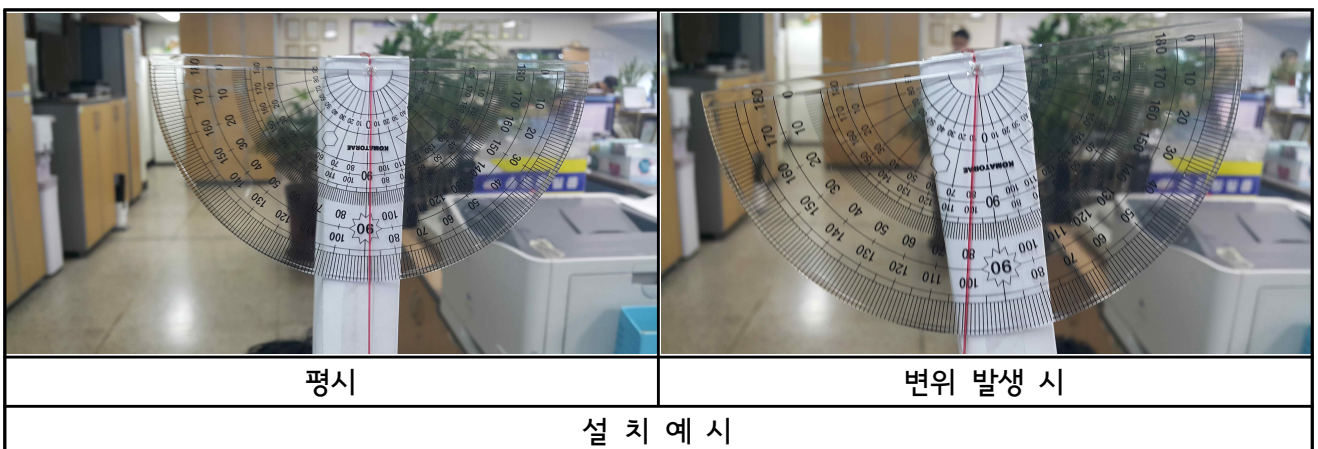
※ 변위 발생에 대하여 계측기 구매 설치 또는 계측용역 시행 단계는 아닌 것으로 판단되어, 간이점검 시설("각도기+뉘시줄+추"를 활용한 중력식)을 설치 및 경사 변위 점검

○ 점검방법 : 현장직원(기간제근로자 또는 사회복지요원)을 활용하여 월 1회 변위(각도) 측정. 변위 발생 시 전문가 안전진단 실시 및 실시 결과에 따라 후속조치.
