점 검 결 과 표

○ 사 업 명 : 만리 제1구역 주택재개발 공사

○ 사 업 명 : 만리 제2구역 주택재개발 공사

○ 사 업 명 : 명동구역 제3지구 도시환경정비사업

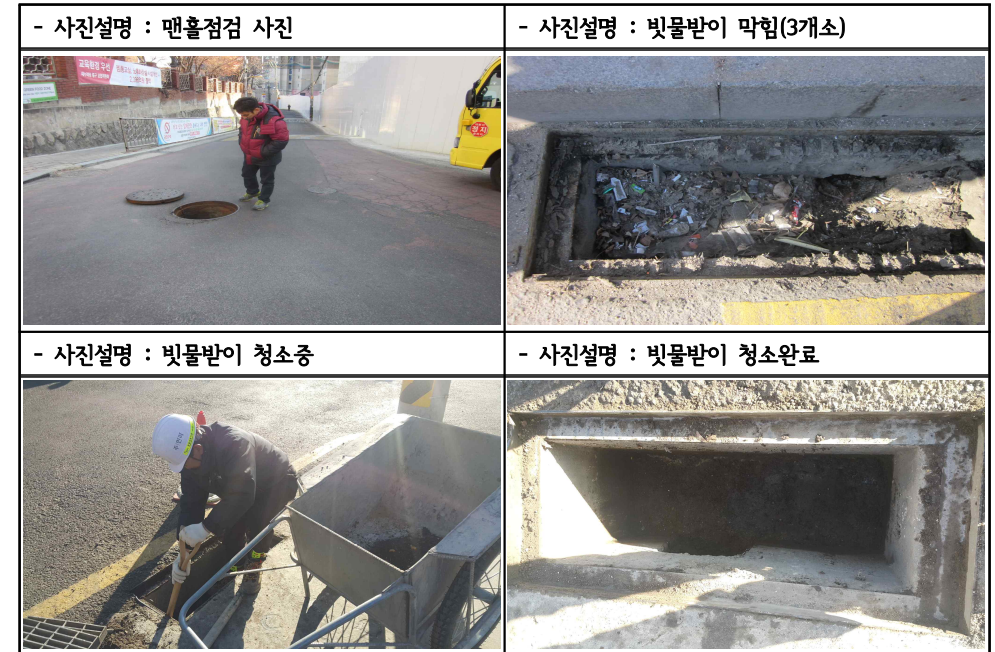
○ 사진

구 분	점검시설	세부 점검 결과	비고
하수시설물	빗물받이	빗물받이 막힘 - 현장 즉시 조치

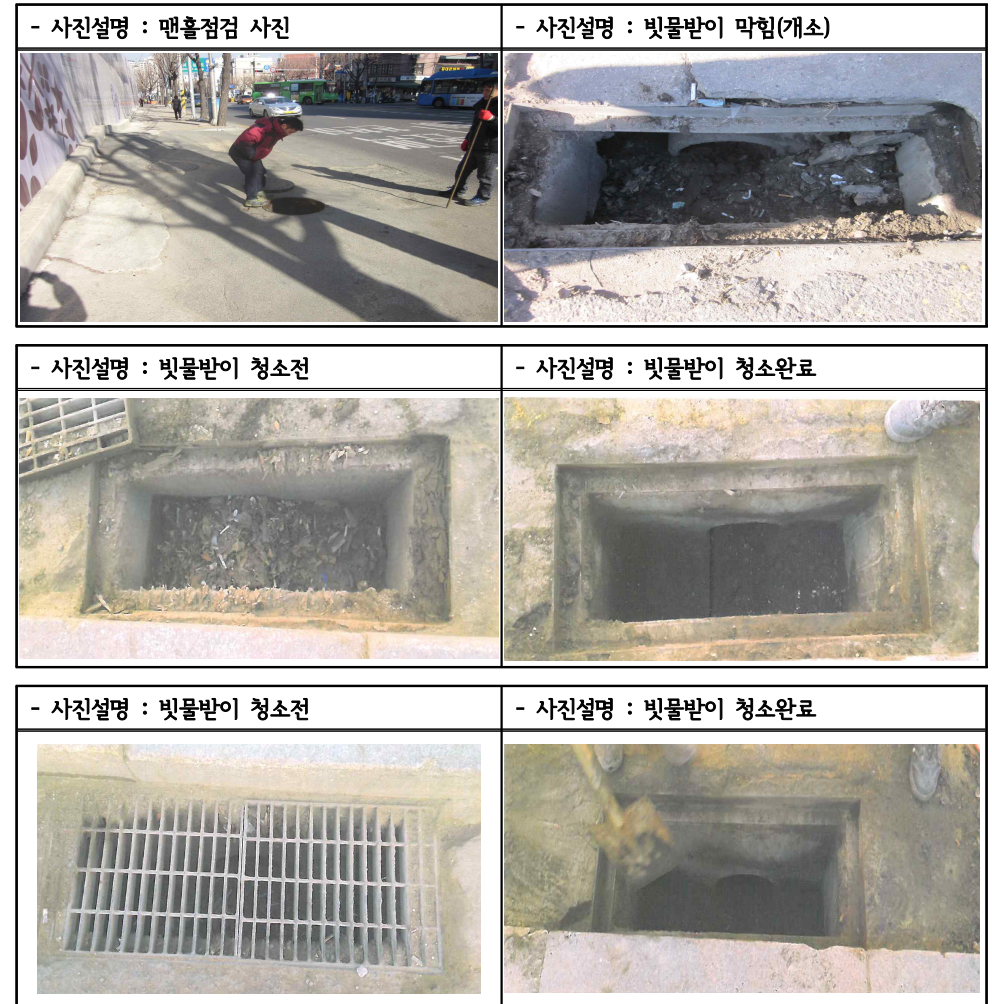
○ 사진

구 분	점검시설	세부 점검 결과	비고
하수시설물	빗물받이	빗물받이 막힘 - 현장 즉시 조치

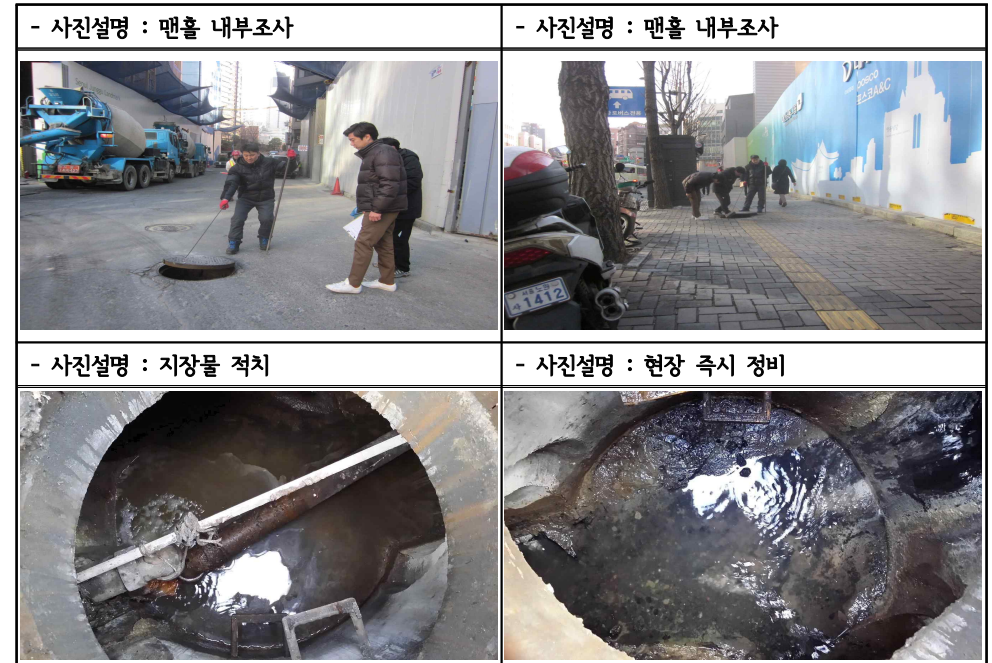
○ 사진

구 분	점검시설	세부 점검 결과	비고
하수시설물	맨홀	맨홀내부 지장물 적치 - 현장 즉시 정비
