- 2016년 해빙기

공영주차장 시설물 안전점검 결과보고

서 대 문 구
교통관리과

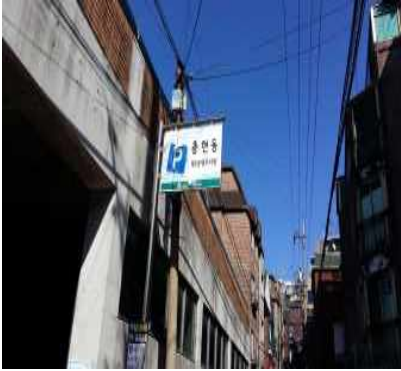
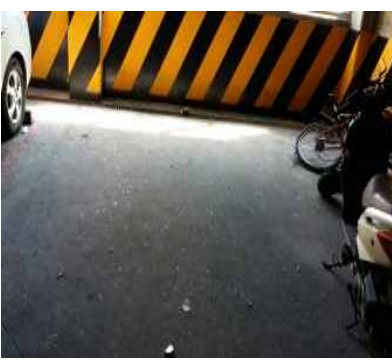
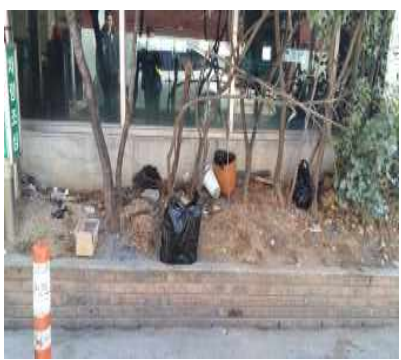
충현동 2구역

안내표지판 훼손	폐기물 적치	폐기물 적치
충현동 23 ~ 25구간

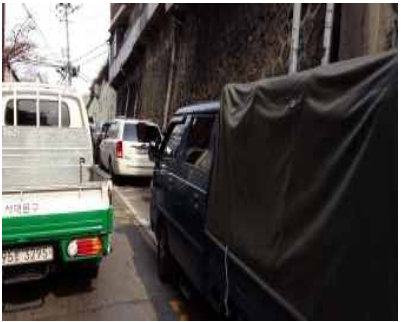
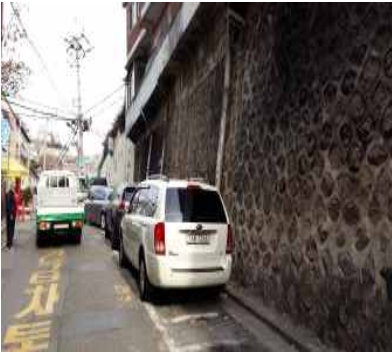
- 북가좌1동 1공영주차장: 좌, 우 다장 균열, 주차장내 폐기물 적치
- 북가좌1동 2공영주차장 : 석축에 관목 뿌리가 있어 견치돌 이격현상 및 담장 파손상태로 수시점검 필요
- 연희동 117,119 구간 노상 주차장 : 낙석 및 폐기물이 오랫동안 퇴적되어 낙석방지망이 침하 차량파손이 우려됨 수시순찰 필요
- 충현동 23, 25구간 : 석축 견치돌 파손 및 하수 누수 발생
- 천연동 1-3.1-5구간: 낙석 및 폐기물이 퇴적으로 낙석방지망이 침하여 차량파손이 우려됨 수시순찰 필요

석축 견치돌 파손	석축 견치돌 파손	
연희동 117 ~ 119구간

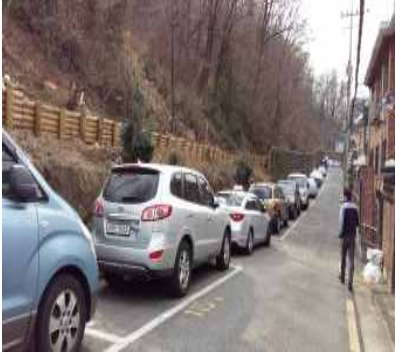
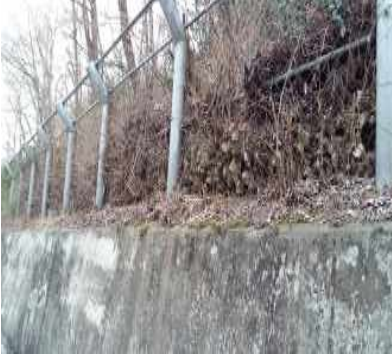
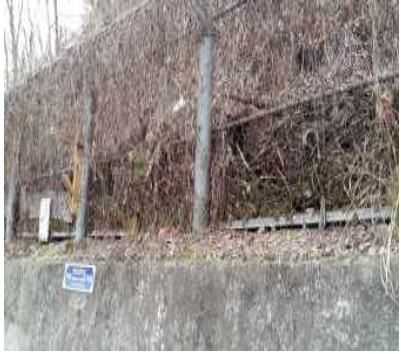
낙석 퇴적으로 낙석방지방 침하	낙석 퇴적으로 낙석방지방 침하
