매입대상주택 적격성 검토

**매입임대주택(다세대) 품질점검
결과보고(사당동309-5)**

서울특별시 SH공사
(도시재생본부 매입주택부)

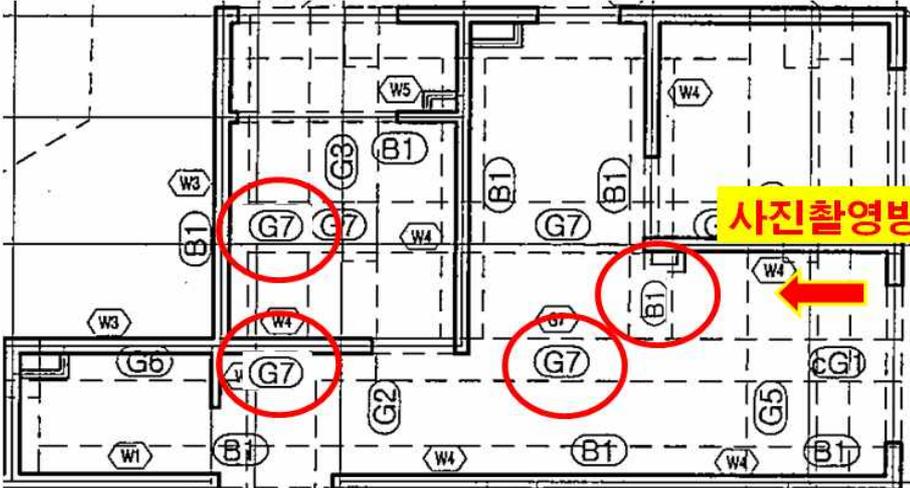
<p>설계도서 (구조도면)</p>

- 점검내용
 - 설계지침, 시공기준에 의한 시공상태 확인
 - 골조공사(철근배근, 콘크리트 타설 등) 구조 안전성 확보여부
- 점검결과
 - 1층 필로티 천정 구조보(G7 3개소 및 B1 1개소)누락

<p>○ 천장 구조보(G7:600*500)3개 누락 * 상,하부근 : 6-HD22, * 스트립 : 4-HD13@200</p> <p>○ 천장 구조보(B1:400*500)누락 * 상,하부근 : 3-HD22, * 스트립 : HD10@200</p>

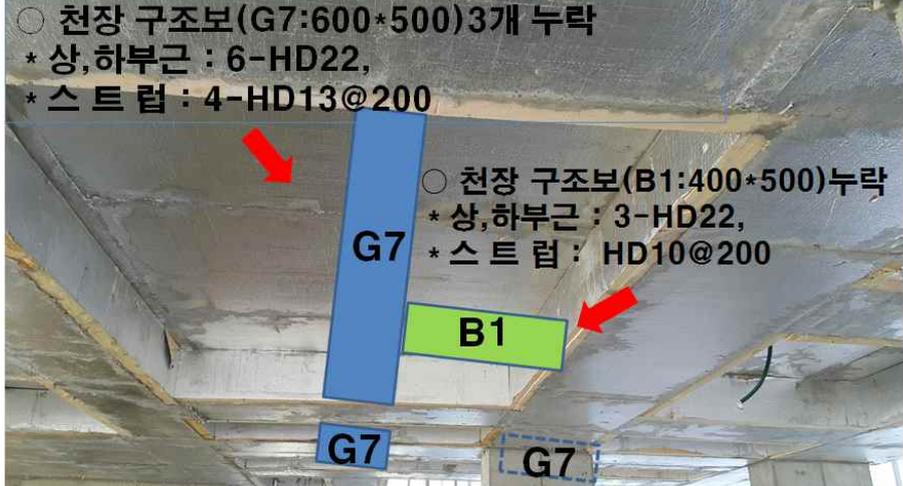
<p>현장사진</p>

- 본 주택은 2015.10.29 매입심의 통과된 물건으로, 2단계(재점검)을 실시한 결과 설계도면(약정도면)과 달리 필로티 천정 구조보 4개소(G7 3개소 및 B1 1개소)을 누락하여, 건축물 구조안전에 대한 신뢰성을 확보 할 수 없는 바,
- 우리공사의 매입조건인 "설계도면 준수"를 이행하지 않았으므로, 매입대상에서 제외함이 타당하다 사료됨.

- 당해 매입대상주택은 다세대주택 매매이행 약정체결(2016. 01.15)한 후 2단계 골조공사 완료전으로 약정기성금이 지급되지 않은 매매계약 체결전 상태인 바, 상기 검토의견에 따라 매입대상 제외토록 하고자 함.
