본부장 방침 제175호

**2016년도 제2차 중점관리지구 및 제2차
일반관리지구 안전, 품질점검 지적사항에 대한
조치결과 보고**

서울특별시 SH공사
(건설안전사업본부 재난안전부)

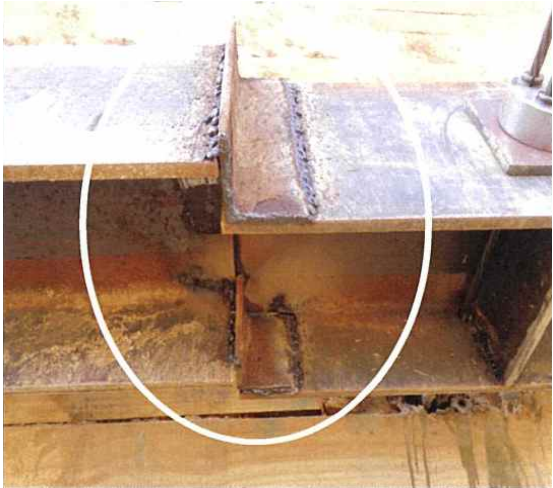
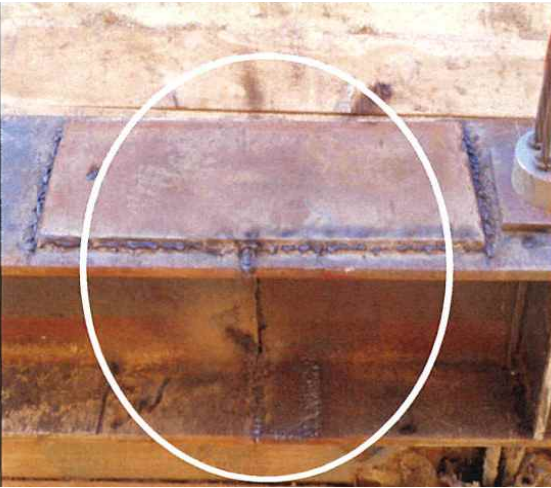
<p>- 도로쪽 띠장 단차이 따른 방법 모순 *힘의 응력이 전달 받을 수 있도록 조치요망 (신내3지구 4단지)</p>	<p>- 도로쪽 긴띠장을 짧게 2단으로 연결하여 단차이를 없애고 보강</p>
