# 아리랑로 19길 86 ~ 정릉로 280(추가연장구간)

손상물량현황표

공역사	(주) SM구조안전진단	발주처	서울시 성북구청	공역명	북악산로 825 - 36~정릉로38마길 20외 3개소 하수사각형거 정밀정검용역	구간	ST.480 ~ ST.520	도면번호	13	비고
-----	--------------	-----	----------	-----	---	----	-----------------	------	----	----

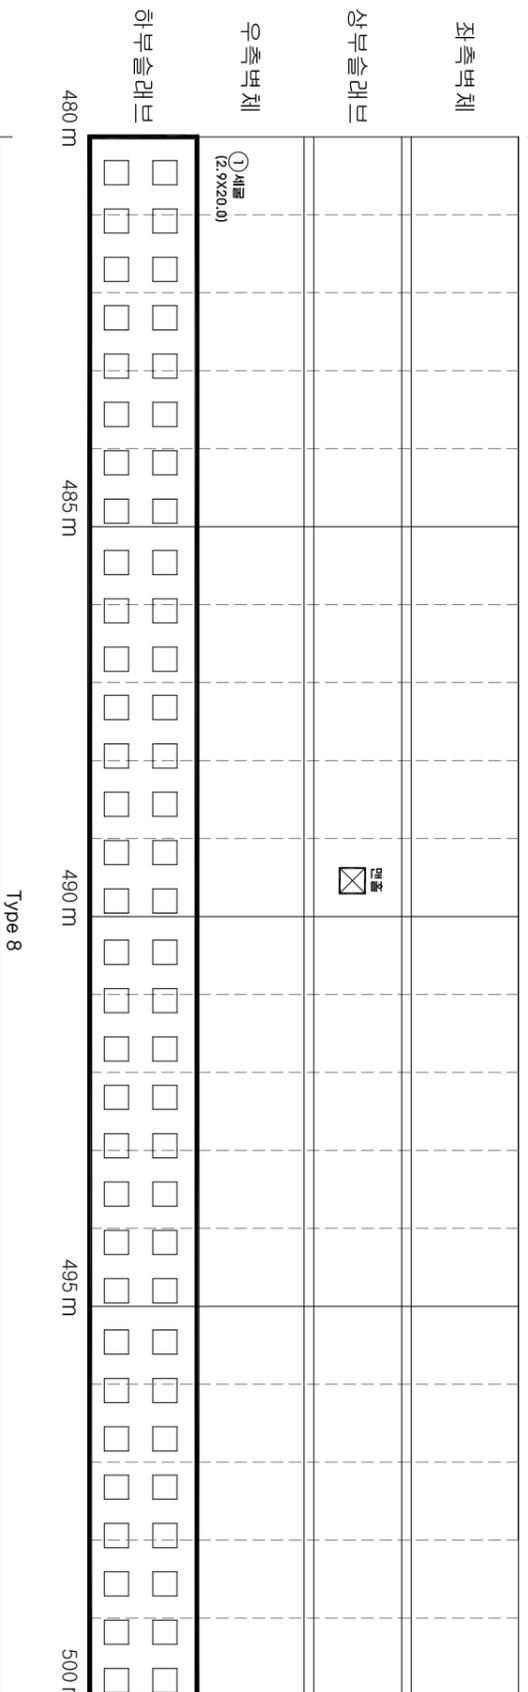
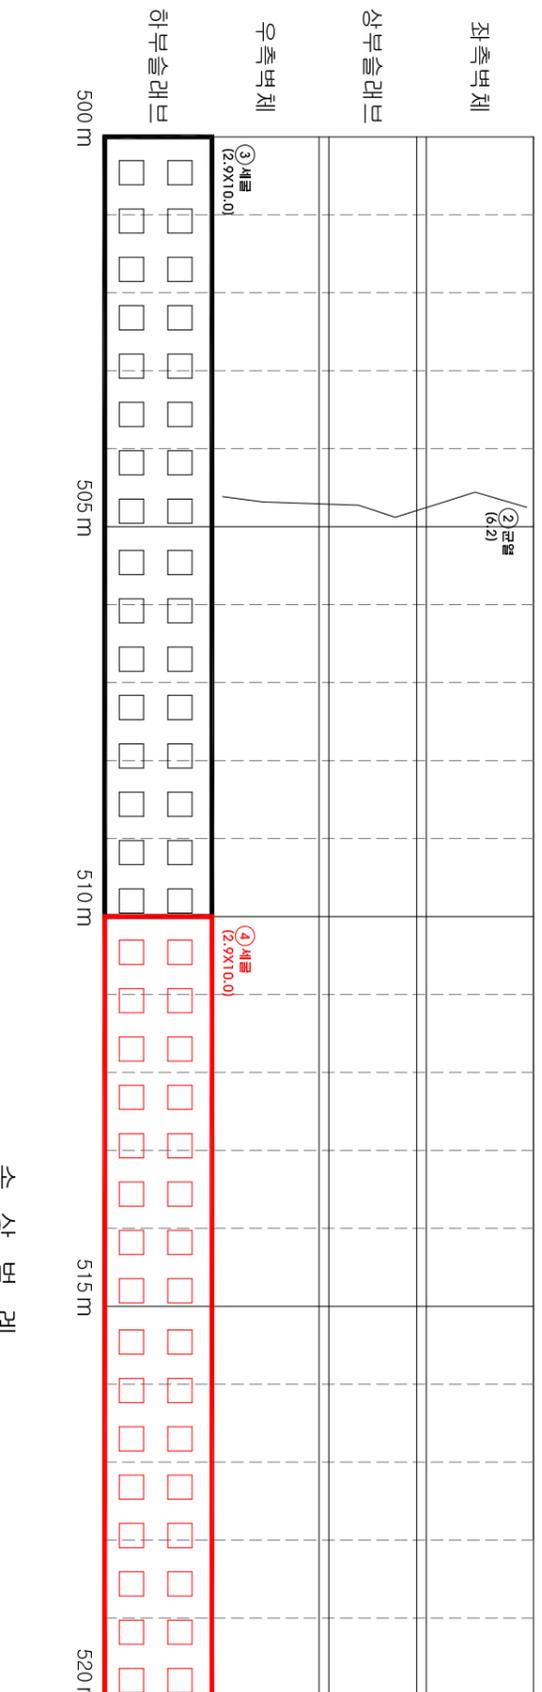
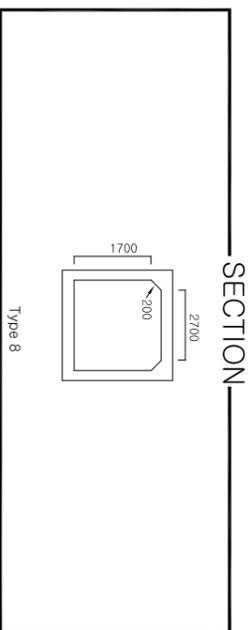
구간	구분	구분	손상구분				손상물량	보수물량	보수방안	비고
			구분	구분	구분	구분				
아리랑로 19길 86 ~ 정릉로 280	정릉2동	부지	연장	폭	길이	단면	면적	경사	480-520m	
			연장	폭	길이	단면	면적	경사		
			손상내용	폭 (mm)	길이 (m)	단면 (m)	면적 (㎡)	경사 (%)		
			손상구분	구분	구분	구분	구분	구분		
1	2015	파손(t=50mm)	-	2.90m	20.00m	58.00㎡	1EA	58.00㎡	58.00㎡	단면복구
2	2015	관열	0.30	6.20	-	-	1EA	6.20m	6.20m	관열주입강화-습식
3	2015	파손(t=50mm)	-	2.90m	10.00m	29.00㎡	1EA			단면복구
4	2015	파손(t=50mm)	-	2.90m	20.00m	29.00㎡	1EA			단면복구
