# 현황 사진 (우이동길마을마당)

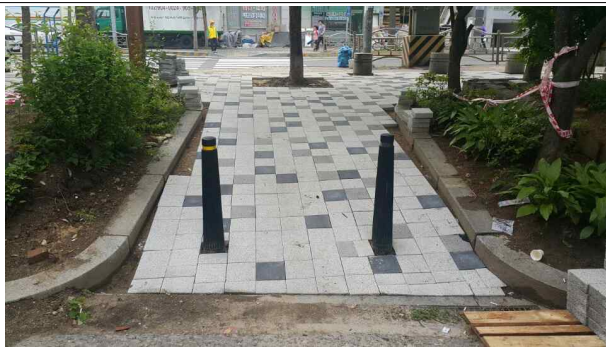
돌계단 탈루(램프로 시공)
