레일결함발견보고

- 장 비 명 : 레일탐상차1호(US1-2)
- 검사일시 : '16.06.08.(수) 익일 01:30 ~ 04:05
- 검사구간 : 6호선(하) 한강진 ~ 고려대, 21k700 ~ 29k800
- 검 사 자 : 궤도장비부 김승현 외 3명

- 구 간 : 창신 ~ 보문(하선)
- 위 치 : 27k012 우측레일, 신호본드 용접부
- 일 시 : '16.06.09.(목) 02:50 ~ 03:40
- 결함내역

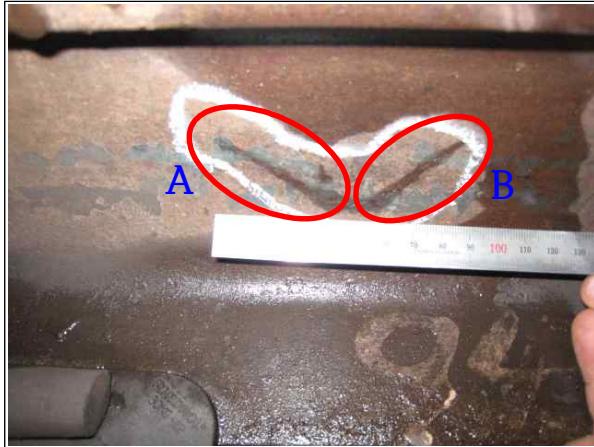
위 치	탐상검사 결과		비 고
	A	B	
6호선(하) 27k012(우)	최소깊이 : 87mm	최소깊이 : 75mm	신호본드 용접부 (육안 확인 가능)
	최대깊이 : 109mm	최대깊이 : 89mm	
결함길이 : 약 100mm

27k012 결함길이 : 약 100mm

- '16.06.09.(목) 03:00분 경 한강진 기술사업소(이병찬 차장) 통보
- 탐상차 비치용 응급이음매판 1조 하차
- 03:40분 경 응급이음매판 체결 : 한강진 기술사업소

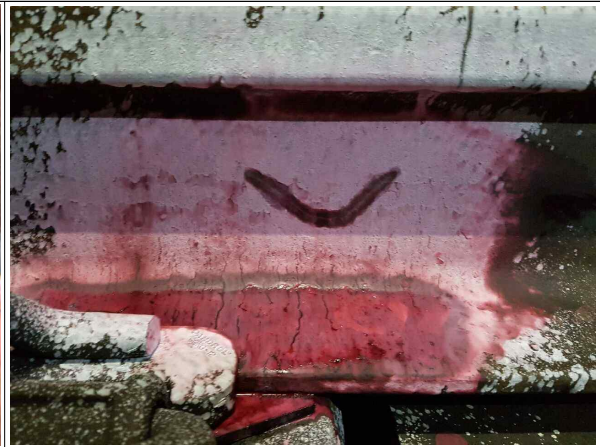
27k012 침투탐상

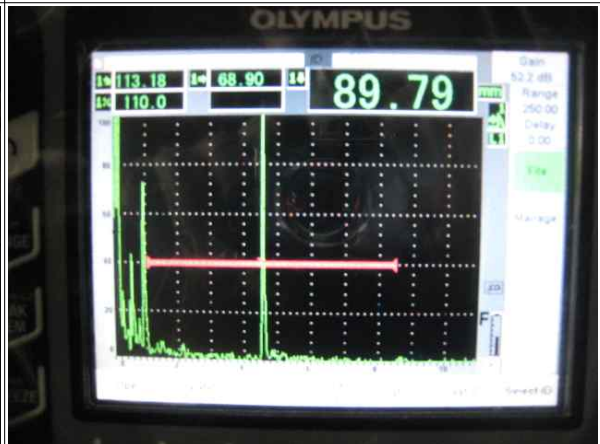
27k012A(최대피크)

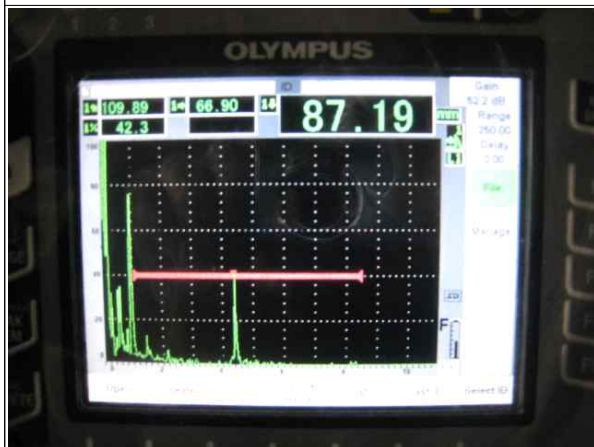
27k012A(최소깊이 87mm)

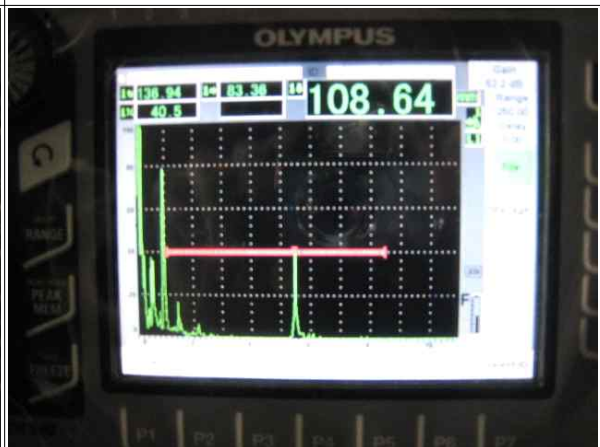
27k012A(최대깊이 109mm)

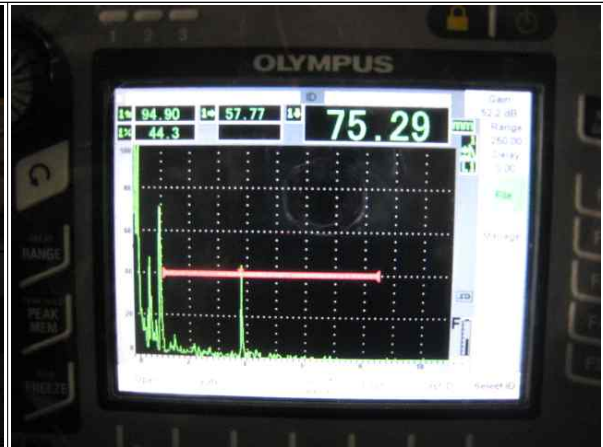
27k012B(최소깊이 75mm)

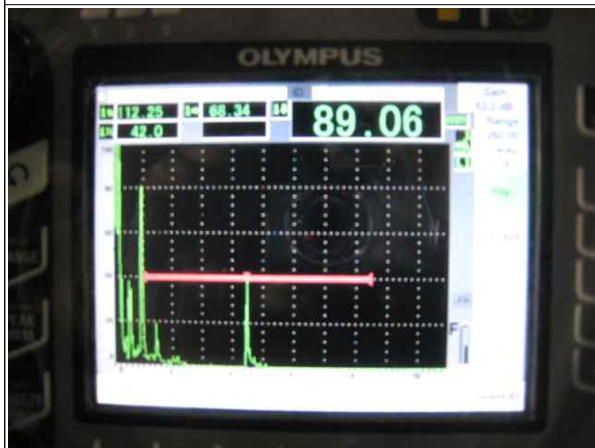
27k012B(최대깊이 89mm)
