현장 점검 결과

- 방문일자 : 2016년 8월 16일
- 점검개소 : 고덕기지 콘크리트 전주 교체공사 현장
- 점검자 : 기술지원단장 김영식, 전기기계팀장 문명길
- 현장 점검내용

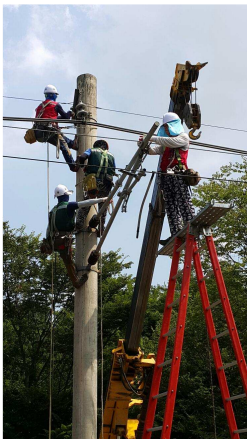
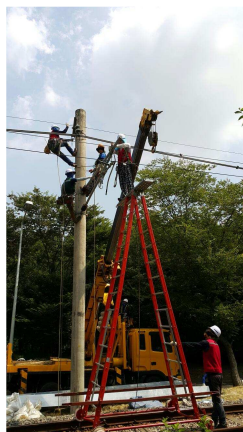
콘크리트 전주 철거

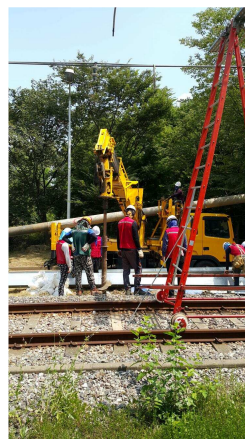
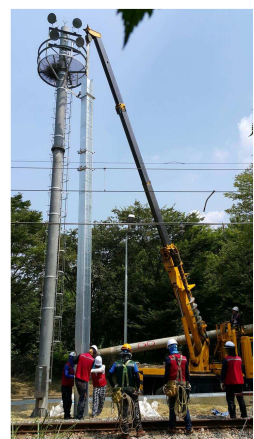
강체 전주 신설

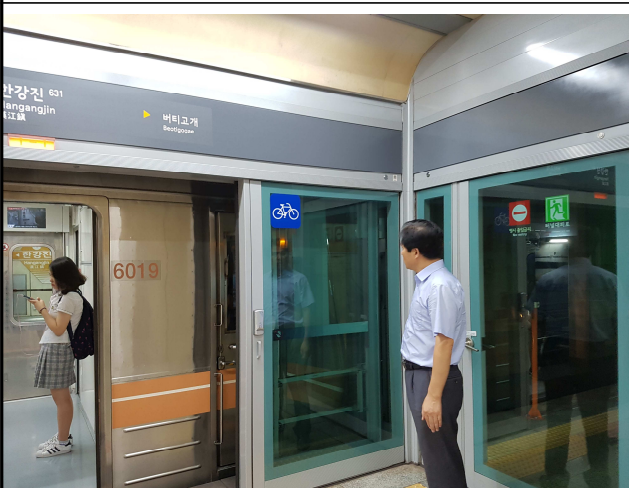
<열차 정위치정차 점검>

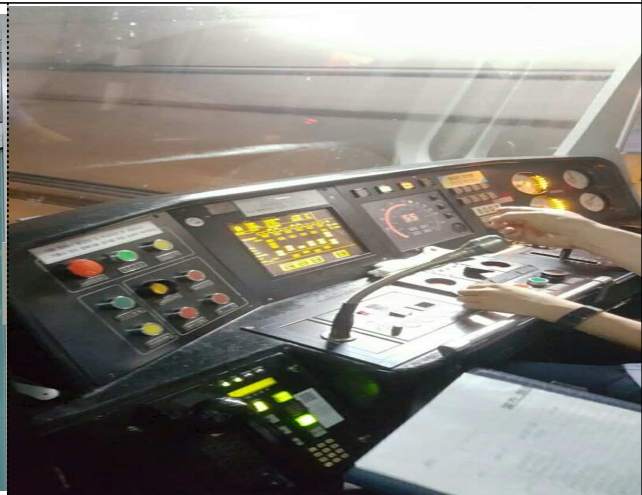
<운전실 승차 점검 >

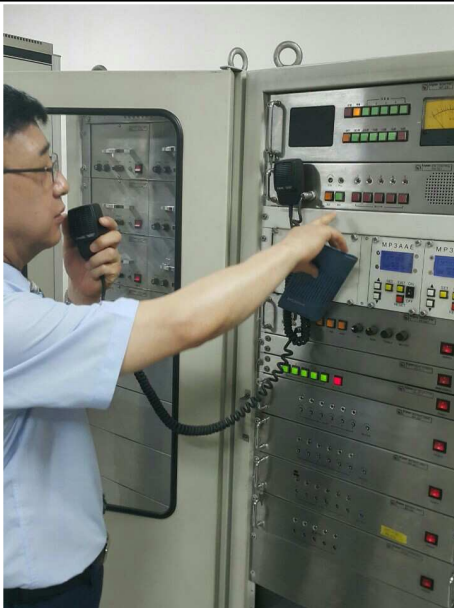
자동방송장치 비상방송 송출 점검

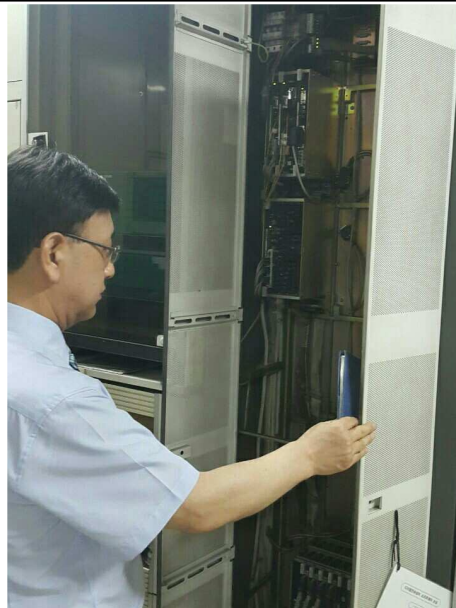
디지털전송설비 가입자보드 점검
