# 마곡 U-City 교통관리시스템 합동점검 결과

## □ 부적합 및 개선필요 사항 : 총 22건

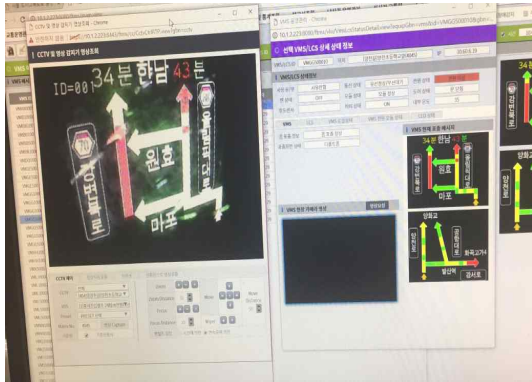
메시지 전송, 표출 양호

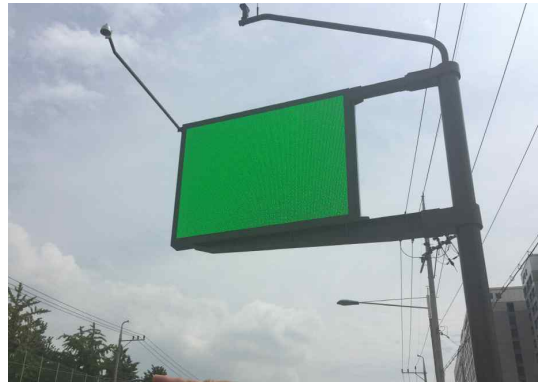
LED 전광판 상태 양호

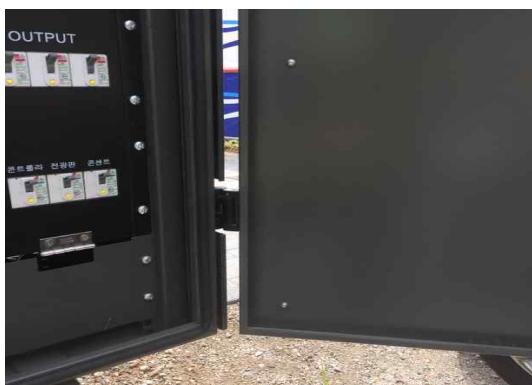
제어함 접시선 설치 필요

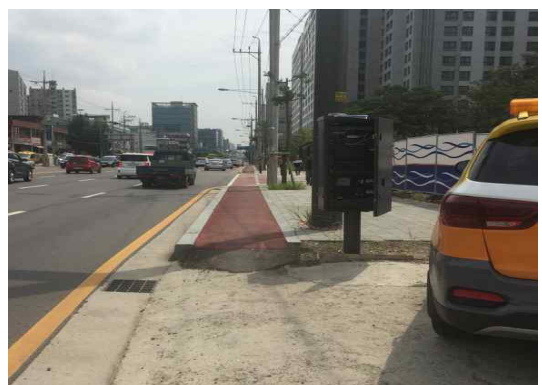
제어함 보호시설 검토 필요

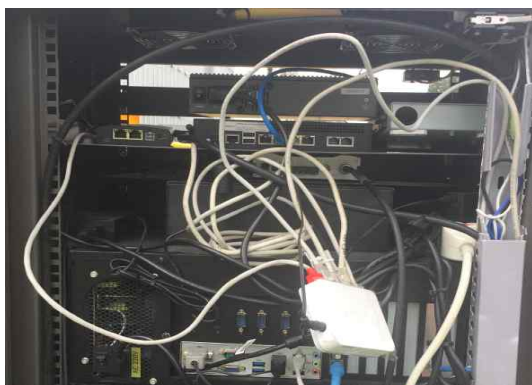
불필요 장비 철거·정리 필요(LTE 모듈)

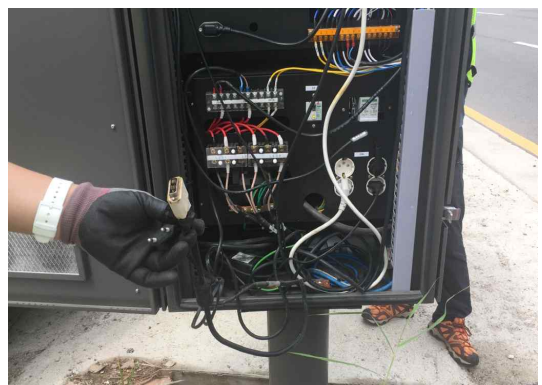
불필요 선로 정리

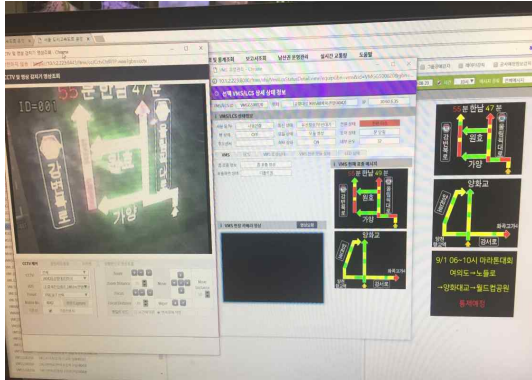
메시지 전송, 표출 양호

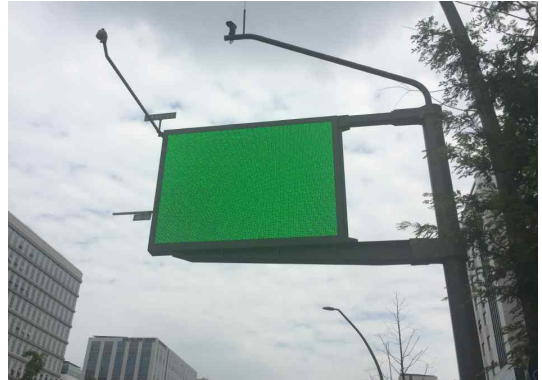
LED 전광판 상태 양호

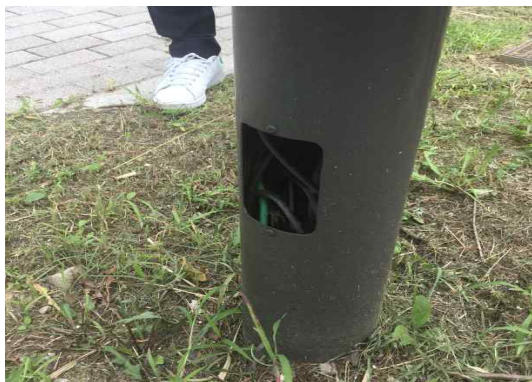
제어부 지주 점검구 커버 없음

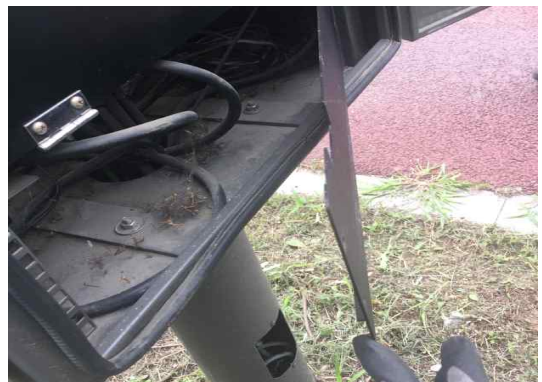
함체내부 청소 필요

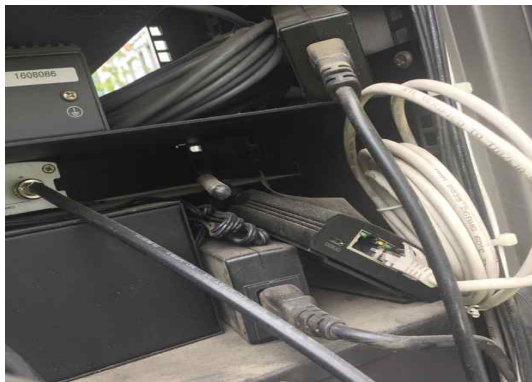
불필요 장비 철거·정리 필요(LTE 모뎀)

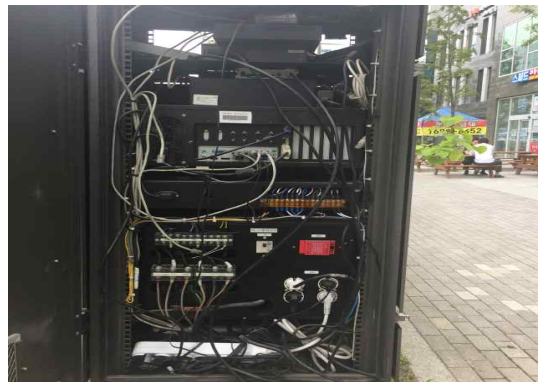
불필요 선로 정리

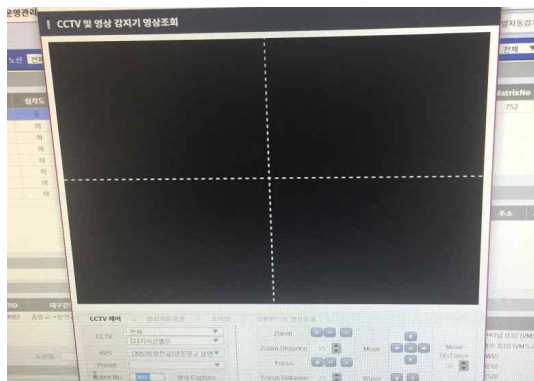
**센터 영상인입 불량**

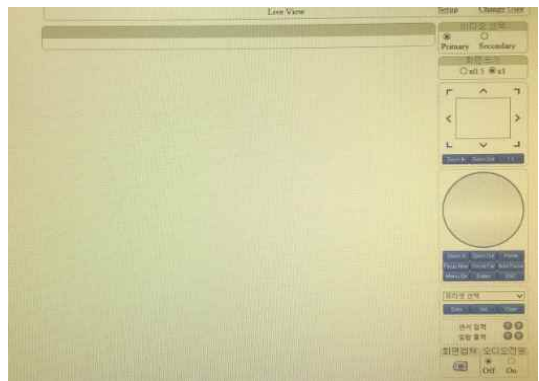
**현장 인코더 영상인입 불량**

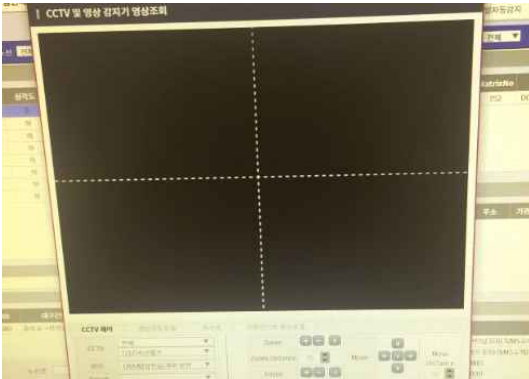
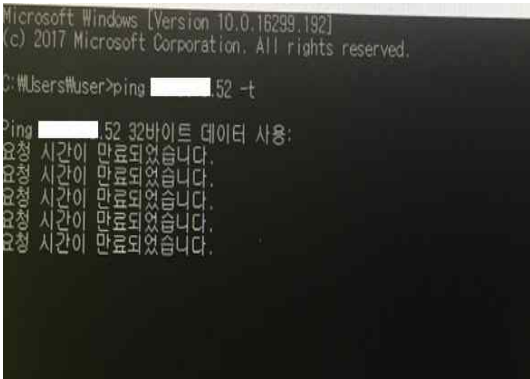
센터 영상인입 불량	통신불량

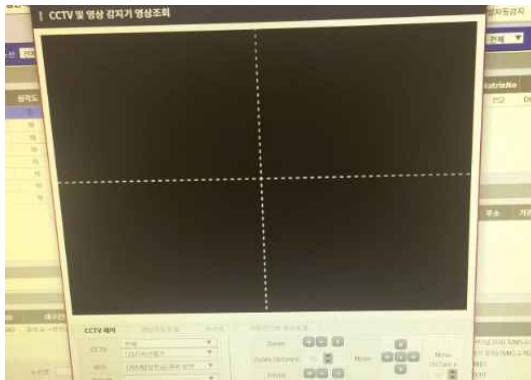
**센터 영상인입 불량**

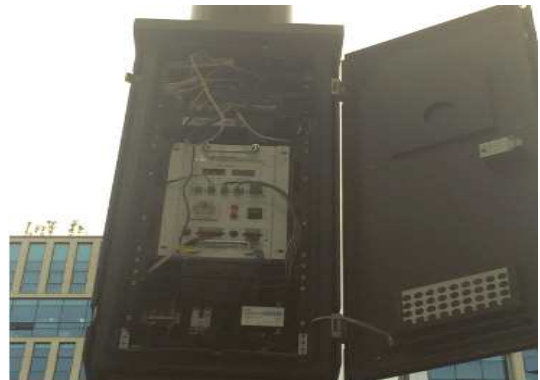
**함체내부 케이블 정리 필요**

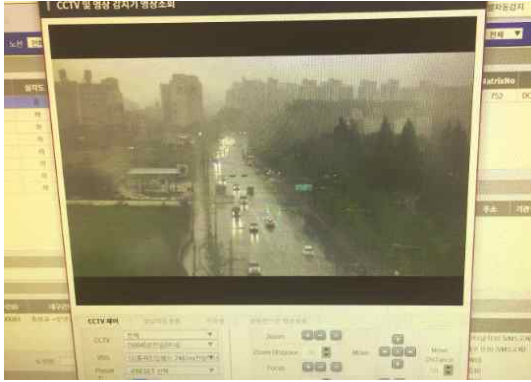
**센터 영상인입 양호**

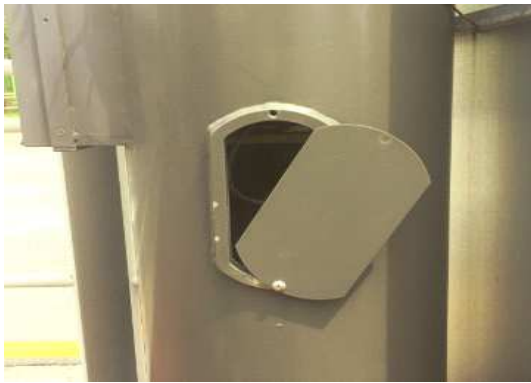
**지주 점검구 커버 고정나사 없음(1)**

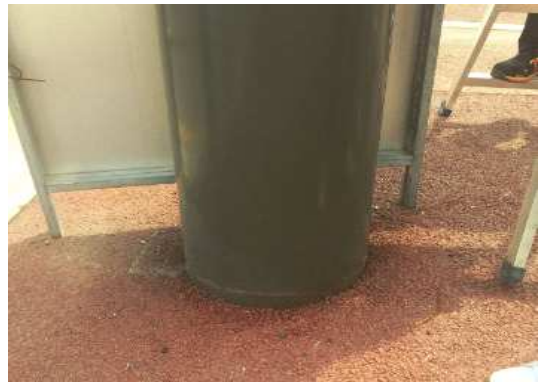
**지주 매설부 균열 없음(양호)**

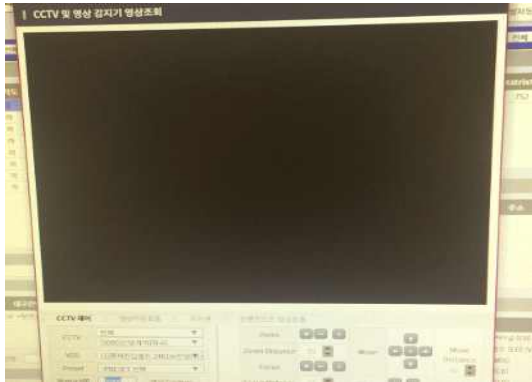
센터 영상인입 불량

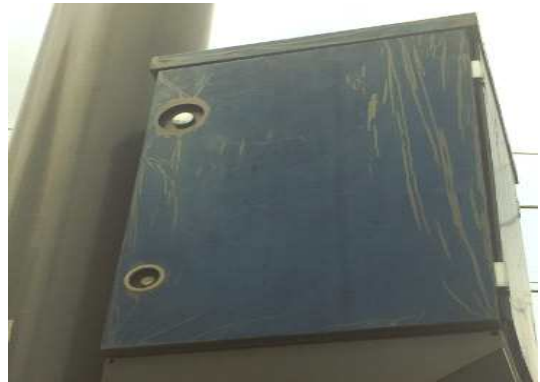
함체외관 비닐커버

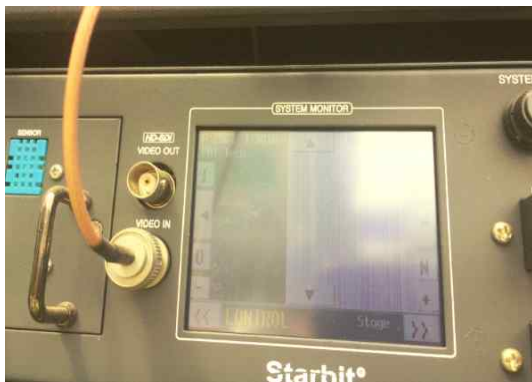
제어부 CCTV 영상 모니터링 불량

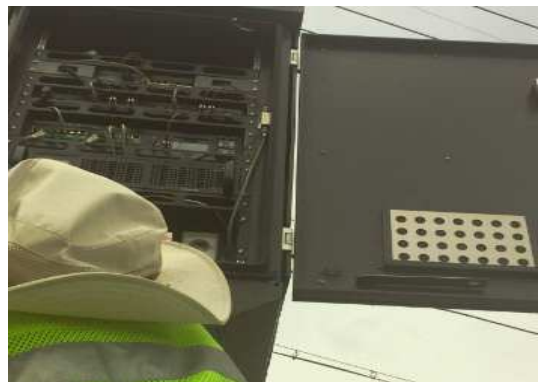
제어함체 접지선 없음

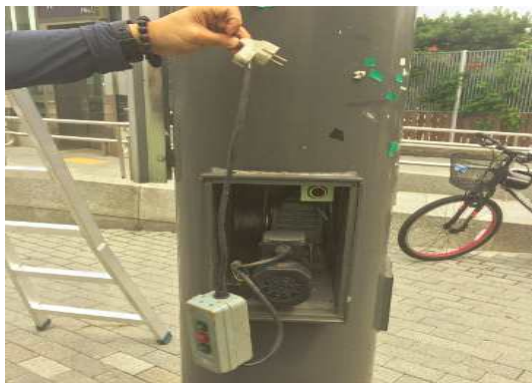
승, 하강 장치 전원투입 어려움

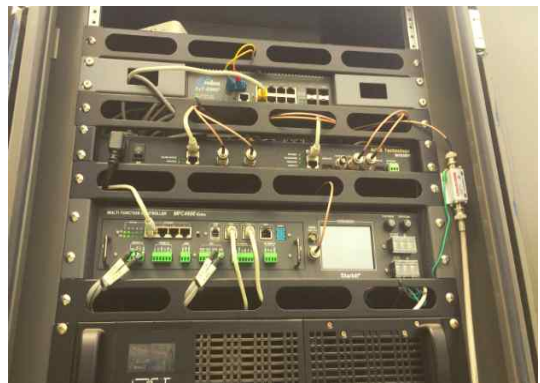
제어함체 케이블 주기 필요

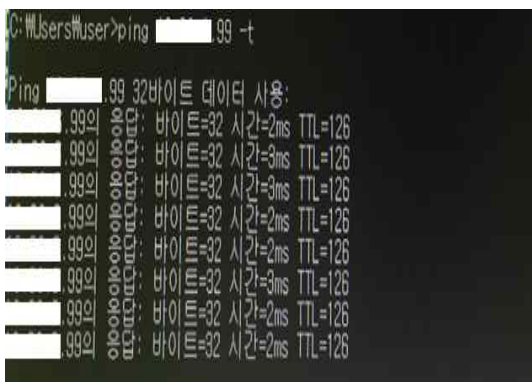
통신정상(센터 - 현장 제어기)

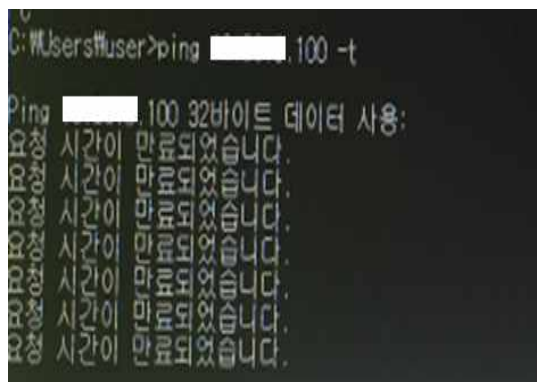
통신불량(센터 - 현장 인코더)

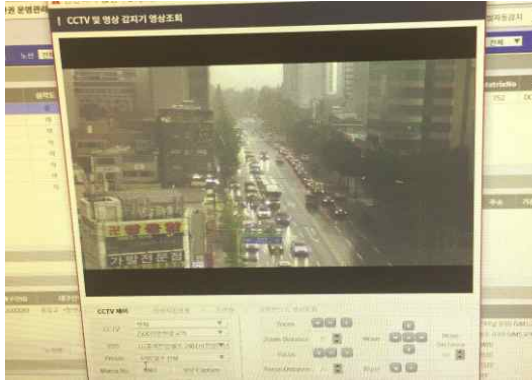
센터 영상인입 양호

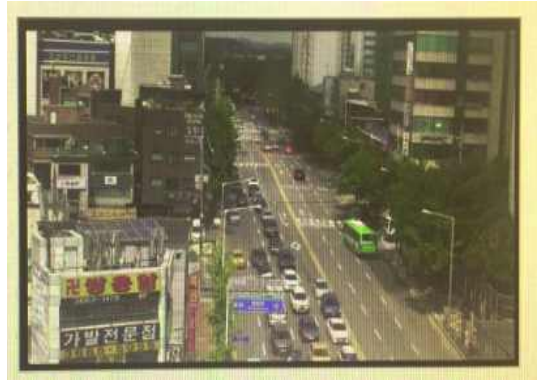
문자 미제공

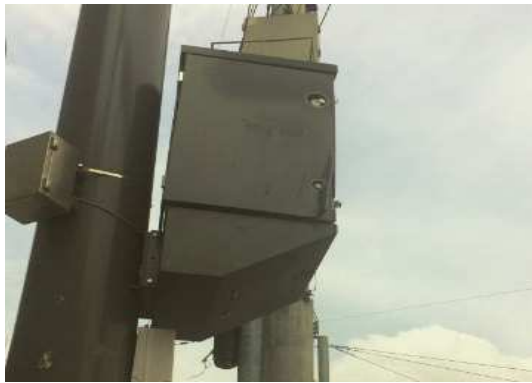
함체 파손

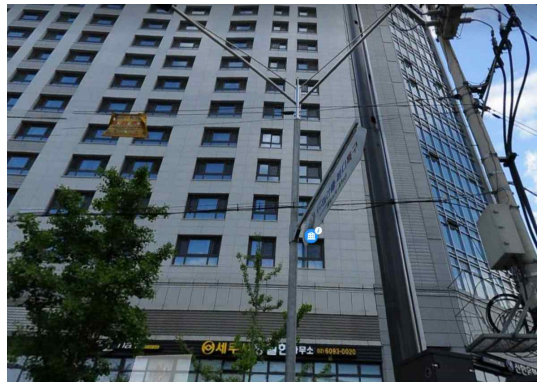
지주 점검구 커버 없음
