제 3 장 도림고가

3.1 시설물의 개요 및 제원

본 과업 대상교량인 도림고가는 영등포구 문래동36 일원에 위치하며 철도를 횡단하는 교량으로 구교는 1974년, 신교는 1992년에 준공되어 각각 40년, 22년의 공용기간이 경과한 설계하중 DB-18의 교량이다. 교량제원은 구교 총연장 325.7m, 교폭 13.8m, 왕복4차선이며, 상구구조는 RC슬래브, PSC Beam, Steel Plate Girder 형식으로 총 19경간이고, 교대는 역T형, 교각은 라멘형, 구주식이며, 신축이음장치는 Finger Joint로 시공되어있다. 신교는 총연장 136.6m, 교폭 9.8m, 편도2차선이며, 상부구조는 RC슬래브, PSC Beam, Steel Plate Girder 형식의 교량으로 총 7경간, 교대는 역T형, 교각은 구주식, T형이며 신축이음장치는 Finger Joint로 시공되어있다.

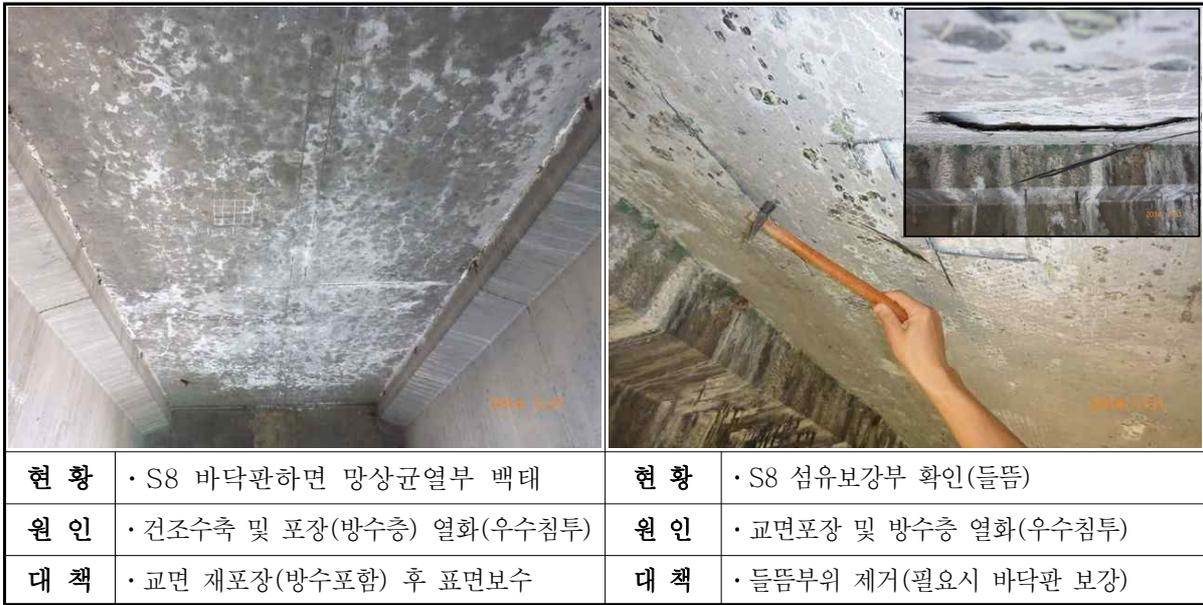
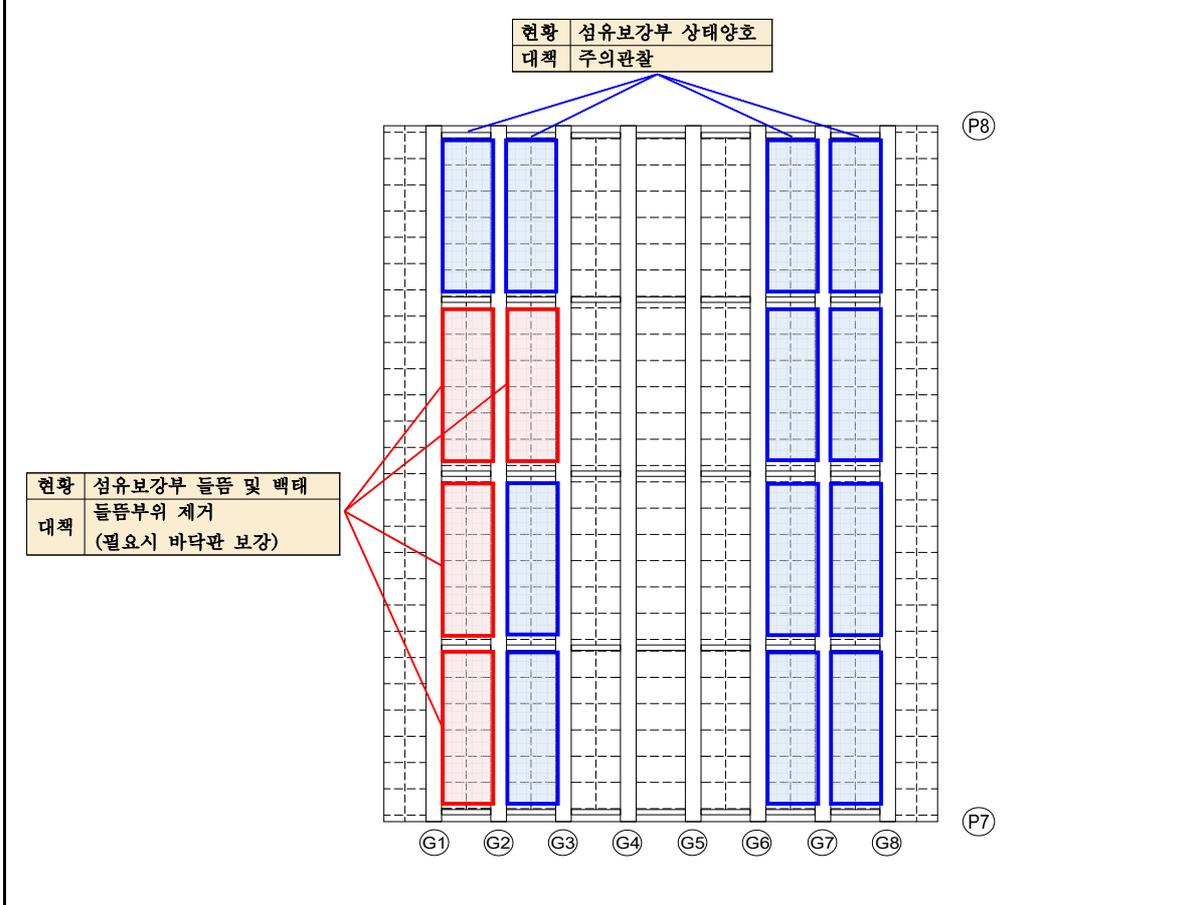
※ S8경간 바닥판 하면 섬유보강부 손상 상세도

2) PSC Beam(S4~S6, S8) 구간과 Steel Plate Girder(S7) 구간은 바닥판 하면에 망상균열을 동반한 다수의 백태가 조사되었으며, 상대적으로 손상정도가 심한 부위에 대하여 강판보강(2001년/2003년, S6) 및 섬유보강(2000년, S8)을 실시한 상태이다.

상기 바닥판 보강부위에 대한 상태확인 결과, 전반적인 보강면 들뜸 및 강판 표면부식이 확인되어 현 상태에서의 들뜸부위에 대한 보강효과는 없는 것으로

현황 · 본 교량의 섬유보강(2000년)은 좌우 외측구간에 실시하였으며, 총 16개소 중 4개소가 들뜸 것으로 조사되었다. 들뜸구간에 대해서는 제거하고 바닥판의 열화정도를 판단하여 필요시 바닥판 보강이 병행되어야 할 것으로 판단된다.

로 추정된다. 따라서, 구조물에 대한 보강효과를 감안할 때 강판 및 섬유면의 들뜸부위는 제거하는 바람직할 것으로 사료되며, 들뜸부 제거시 바닥판 열화로 인한 추가 손상이나 안전에 이상이 있다고 판단될 시 보강방안 수립을 통한 적극적인 조치가 필요할 것으로 판단된다.

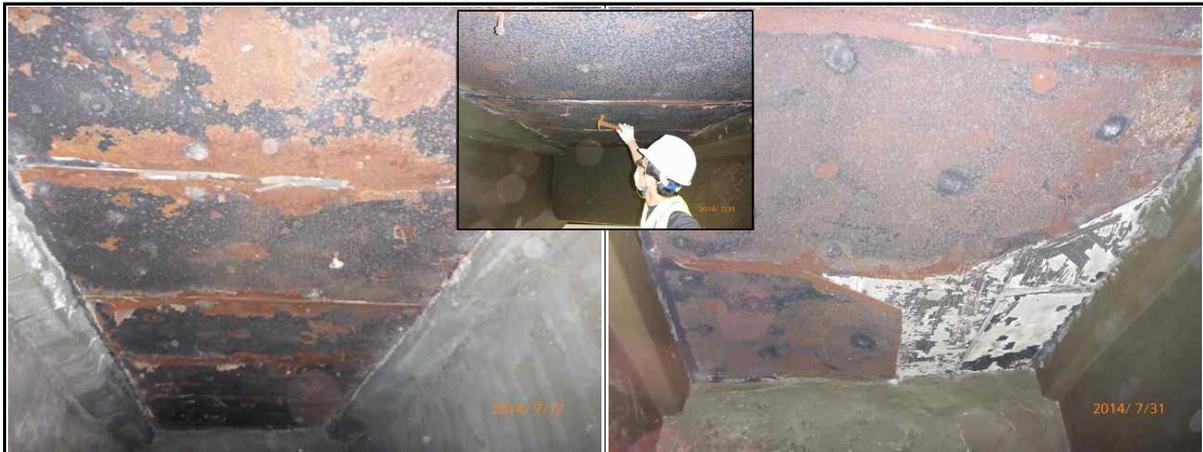
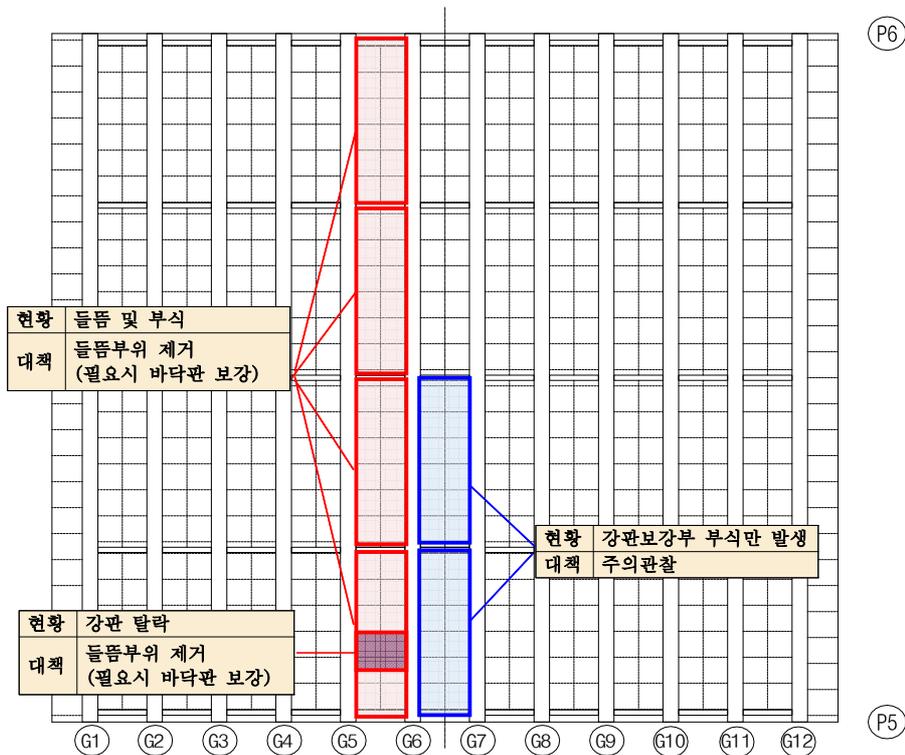
※ S6경간 바닥판 하면 강관보강부 손상 상세도

현황	· S6 강관보강부 부식 및 들뜸, 강관 탈락발생
원인	· 교면포장 및 방수층 열화(우수침투)로 인한 영향
대책	· 들뜸부위 제거(필요시 바닥판 보강 병행)

현황	· 본 교량의 강관보강(2001년/2003년)은 신·구교 접속부에 실시하였으며, 총 6개소 중 4개소가 들뜬 것으로 조사되었다. 보강부 들뜬구간에 대해서는 제거하고 바닥판의 열화정도를 판단하여 필요시 바닥판 보강이 병행되어야 할 것으로 판단된다.
----	---

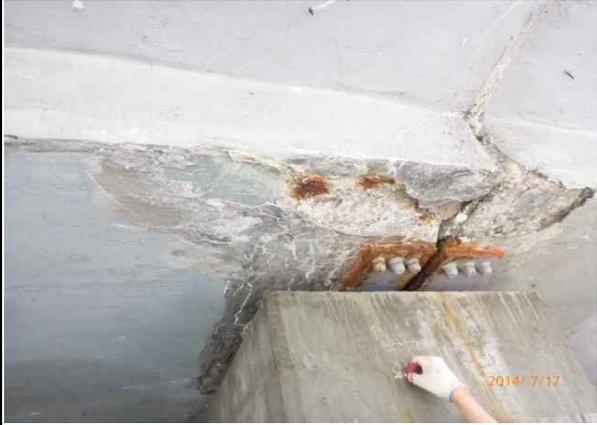
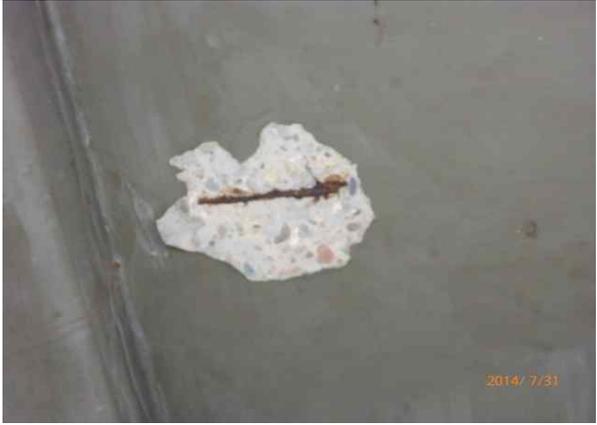
현 황 · S16, S17 박락	현 황 · S6 박락 및 철근노출
원 인 · 신축이음부 누수	원 인 · 피복부족 및 우수침투로 인한 철근부식
대 책 · 신축이음 교체 후 후 단면보수	대 책 · 단면보수(철근방청)

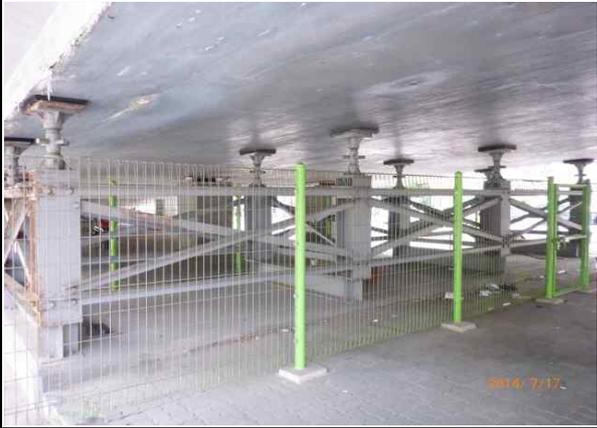
4) 기타 S17경간 하부에 설치된 가설벨트는 2003년 6월 보수공사시 받침장치교체를 위한 제작하였으나, 보수공사가 중지됨으로 해서 보수업체의 적치로 추정되며, 가설벨트 자체가 바닥판 보강역할을 하지 못하므로 미관확보를 위해 철거가 타당할 것으로 판단된다. 그 외 손상들은 경미한 손상으로 주의관찰을 통한 유지관리가 요구된다.

현 황 · S17경간 하부 가설벤트 적치
	원 인 · 2003년 6월 보수공사시 받침장치교체를 위한 가설벤트를 제작하였으나 2003년 12월에 보수공사가 중지됨으로 해서 적치된 것으로 추정됨.
	대 책 · 가설벤트 자체가 바닥판의 보강역할을 한다고 보기 어려우므로 주변의 미관을 고려한 철거가 바람직할 것으로 판단됨.

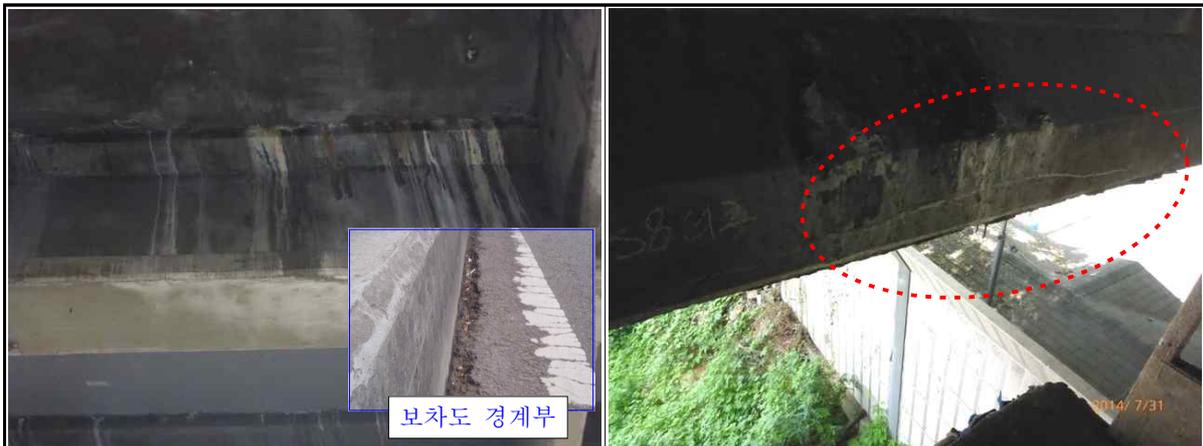
또한, 거더 하단의 균열은 초기 건조수축에 의한 균열이 발생한 상태에서 공용 중 외부 우수유입 및 유해물질의 영향으로 균열폭이 확대된 것으로 추정되며, 방치할 경우 콘크리트 탈락의 우려가 있으므로 균열주입에 의한 보수가 필요할 것으로 판단된다.

현 황	· S6G11 백태, 누수흔적	현 황	· S8G2 거더하단 균열(0.3mm)
원 인	· 보차도 경계부 교면수 유입	원 인	· 건조수축 균열
대 책	· 교면 재포장(방수층포함) 및 표면보수	대 책	· 주입보수

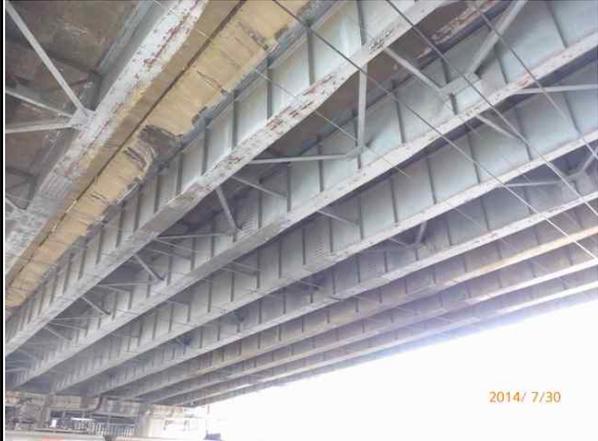
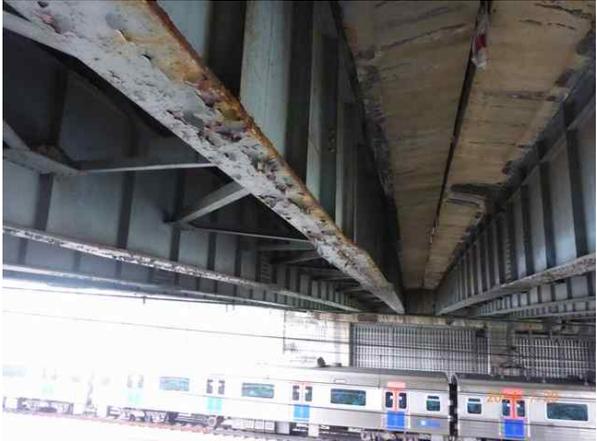
2) Steel Plate Girder는 철도구간에 위치하며, 금회 점검시 공용년수 증가에 따른 전반적인 도장박리 및 부식이 전반적으로 발생하여 도장보수가 필요한 상태이며, 향후 정밀안전진단시 강재비파괴 시험을 통한 단면두께 및 용접부 결함 조사가 필요할 것으로 판단된다.

현황	· S7G1~G12 전체 점부식	현황	· S7G10 도장박리 및 부식
원인	· 공용열화 및 도장미흡	원인	· 공용열화 및 도장미흡
대책	· 도장보수	대책	· 도장보수

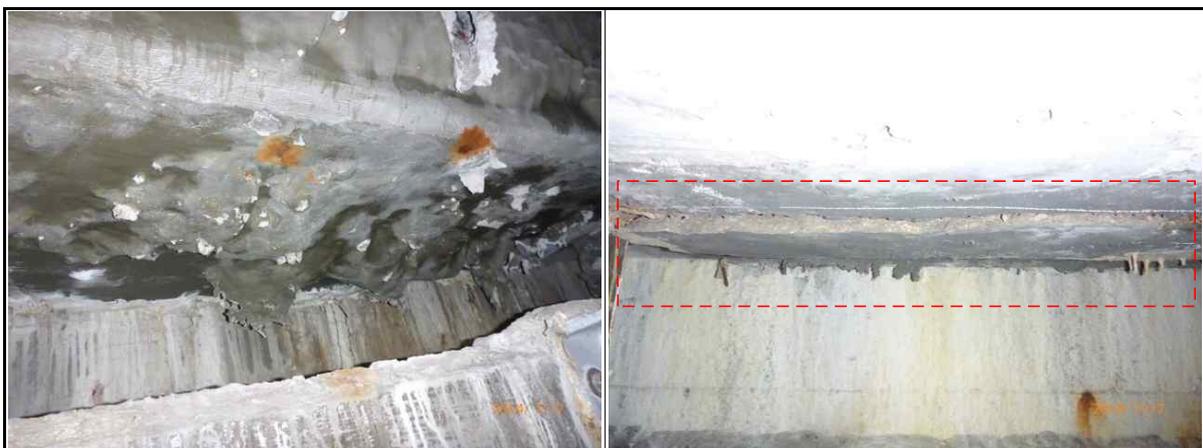
현 황	· S6G4-G5 가로보 보수부 들뜸	현 황	· S6G4-G5 가로보 파손
원 인	· 이음부누수로 인한 열화	원 인	· 이음부누수로 인한 열화 및 철근부식
대 책	· 신축이음 재설치 후 단면보수	대 책	· 신축이음 재설치 후 단면보수(철근방청)

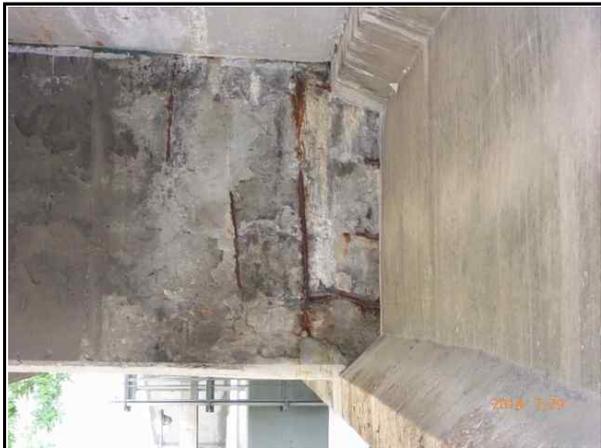
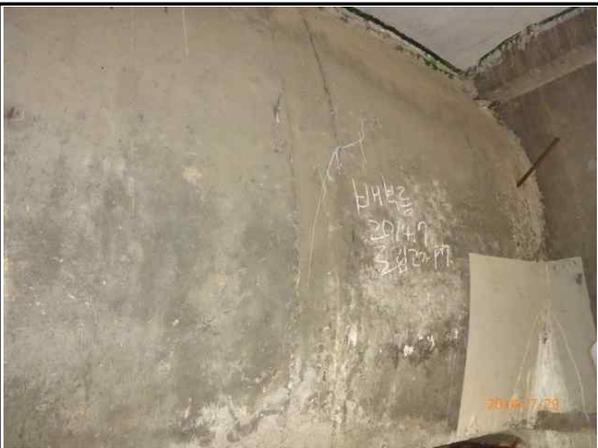
현 황	· S8G1-G2 박락 및 철근노출	현 황	· S8G2-G3 배부름
원 인	· 피복부족 및 누수로 인한 철근부식	원 인	· 시공미흡
대 책	· 신축이음 재설치 후 단면보수(철근방청)	대 책	· 주의관찰

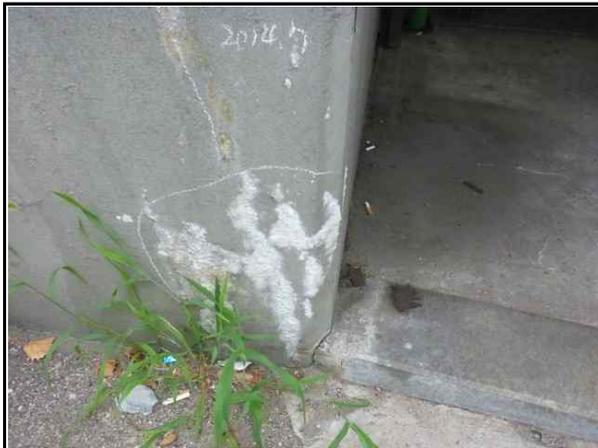
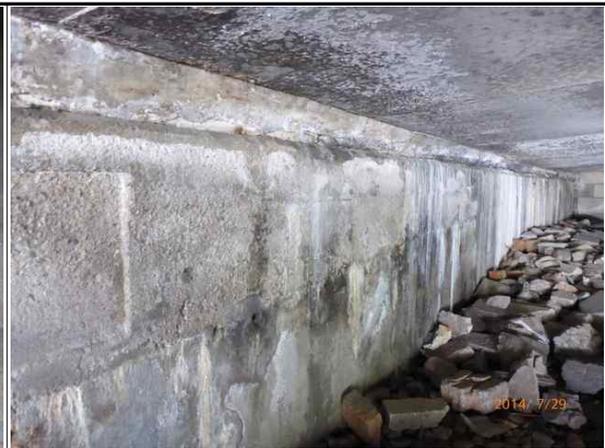
<table border="1"> <tr> <td>현황</td> <td>· A1 구체 좌측 백태</td> </tr> <tr> <td>원인</td> <td>· 균열부 우수유입</td> </tr> <tr> <td>대책</td> <td>· 표면보수</td> </tr> </table>	현황	· A1 구체 좌측 백태	원인	· 균열부 우수유입	대책	· 표면보수	<table border="1"> <tr> <td>현황</td> <td>· A1 구체 누수흔적(백태, 열화)</td> </tr> <tr> <td>원인</td> <td>· 신축이음부 누수</td> </tr> <tr> <td>대책</td> <td>· 신축이음 재설치 후 표면보수</td> </tr> </table>	현황	· A1 구체 누수흔적(백태, 열화)	원인	· 신축이음부 누수	대책	· 신축이음 재설치 후 표면보수
현황	· A1 구체 좌측 백태												
원인	· 균열부 우수유입												
대책	· 표면보수												
현황	· A1 구체 누수흔적(백태, 열화)												
원인	· 신축이음부 누수												
대책	· 신축이음 재설치 후 표면보수

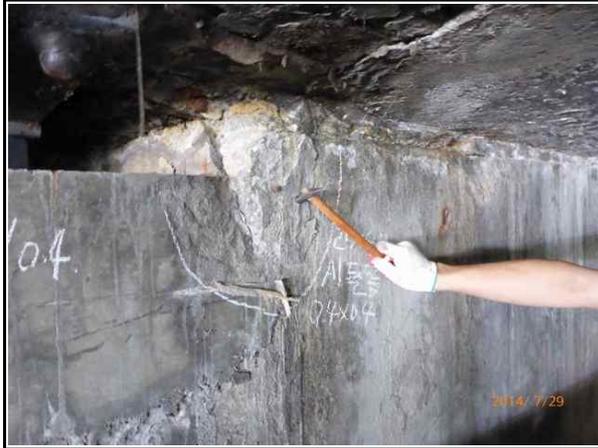
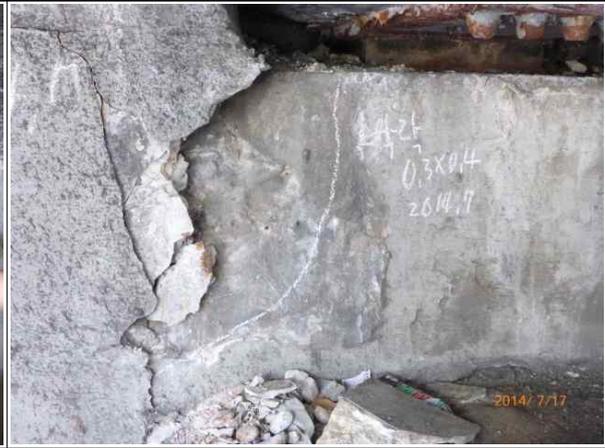
<table border="1"> <tr> <td>현황</td> <td>· A1 구체 들뜸</td> </tr> <tr> <td>원인</td> <td>· 신축이음부 누수로 인한 열화</td> </tr> <tr> <td>대책</td> <td>· 신축이음 재설치 후 단면보수</td> </tr> </table>	현황	· A1 구체 들뜸	원인	· 신축이음부 누수로 인한 열화	대책	· 신축이음 재설치 후 단면보수	<table border="1"> <tr> <td>현황</td> <td>· A2 구체 박락</td> </tr> <tr> <td>원인</td> <td>· 신축이음부 누수로 인한 열화</td> </tr> <tr> <td>대책</td> <td>· 신축이음 재설치 후 단면보수</td> </tr> </table>	현황	· A2 구체 박락	원인	· 신축이음부 누수로 인한 열화	대책	· 신축이음 재설치 후 단면보수

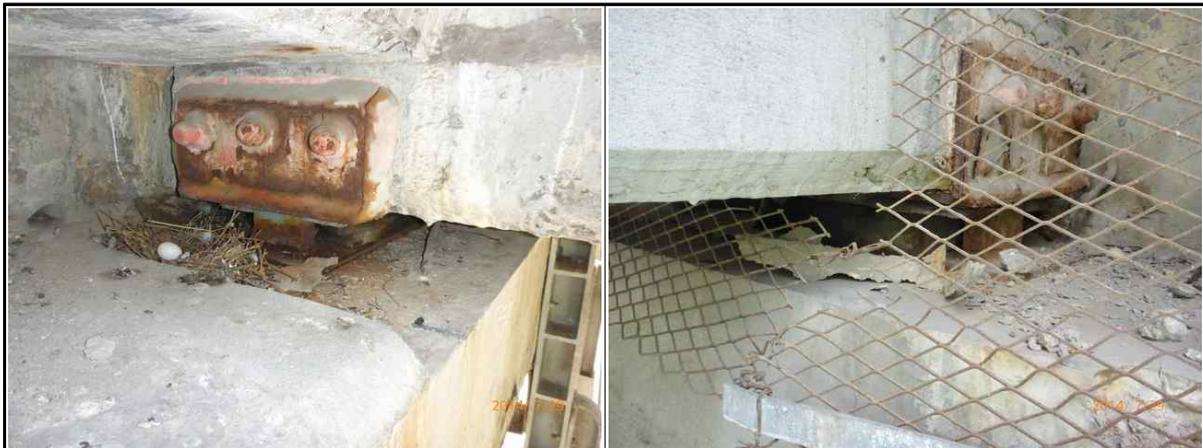
현 황	· P7Sh2(A2측) 받침 부식	현 황	· P9Sh1(A1측) 받침 부식
원 인	· 공용열화 및 신축이음부 누수	원 인	· 공용열화 및 신축이음누수에 의한 부식
대 책	· 신축이음 재설치 후 도장보수	대 책	· 신축이음 재설치 후 도장보수

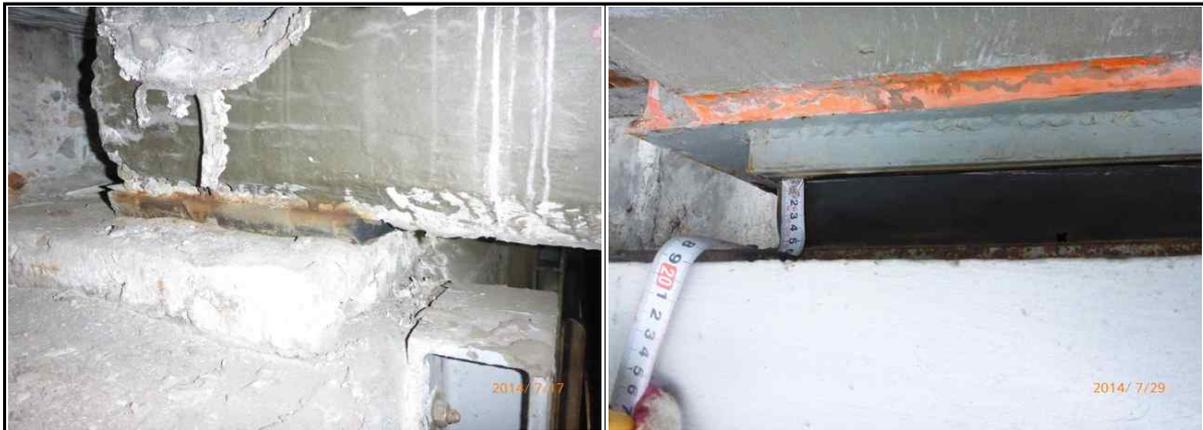
현황	· P6Sh2(A1측) 받침패드 압좌	현황	· P10Sh5(A1측) 받침 패드 들뜸(이격)
원인	· 종구배에 의한 편하중 작용	원인	· 종구배에 의한 편하중 작용
대책	· 주의관찰	대책	· 주의관찰

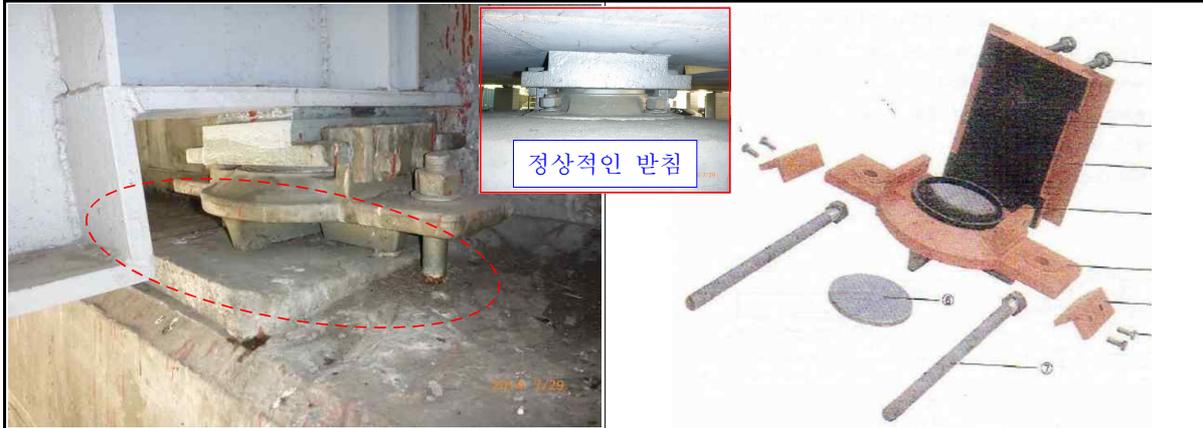
한편, P4, P7의 고력황동 받침은 시공부주의에 의한 받침물탈 시공이 누락된 것으로 추정되나 교각 코핑부 균열이나 파손 등의 이상 징후는 발생되지 않은 상태이다. 그러나, 받침장치의 지지단면이 현저히 부족한 상태로 공용 중 갑작스런 손상으로 인한 구조물의 안전을 저해할 우려가 있으므로 받침 무수축물탈 보수를 통한 긴급조치가 필요하며, 추후 연단거리 확보 및 받침 재검토를 통한 근본적인 조치가 요구된다.

현황	· P4Sh1~Sh4 (A1측), P7Sh1~Sh4 (A1측) 고력항동받침 몰탈 시공누락
원인	· 시공누락
대책	· 긴급조치 필요 : 받침 무수축몰탈 시공

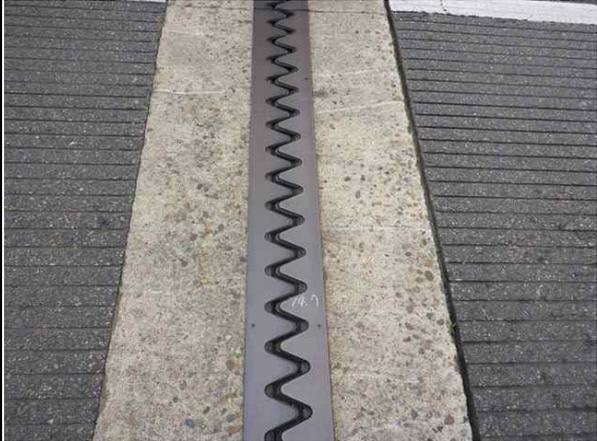
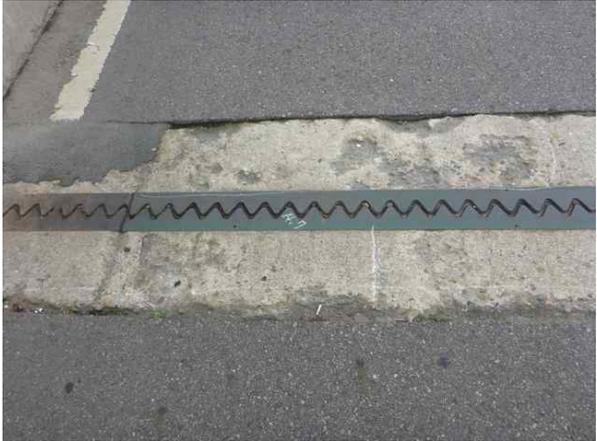
<table border="1"> <tr> <td>현 황</td> <td>· P4 후타재 균열</td> </tr> <tr> <td>원 인</td> <td>· 건조수축 및 차량 반복하중</td> </tr> <tr> <td>대 책</td> <td>· 신축이음 재설치</td> </tr> </table>	현 황	· P4 후타재 균열	원 인	· 건조수축 및 차량 반복하중	대 책	· 신축이음 재설치	<table border="1"> <tr> <td>현 황</td> <td>· P6 후타재 파손</td> </tr> <tr> <td>원 인</td> <td>· 차량 반복하중</td> </tr> <tr> <td>대 책</td> <td>· 신축이음 재설치</td> </tr> </table>	현 황	· P6 후타재 파손	원 인	· 차량 반복하중	대 책	· 신축이음 재설치
현 황	· P4 후타재 균열												
원 인	· 건조수축 및 차량 반복하중												
대 책	· 신축이음 재설치												
현 황	· P6 후타재 파손												
원 인	· 차량 반복하중												
대 책	· 신축이음 재설치

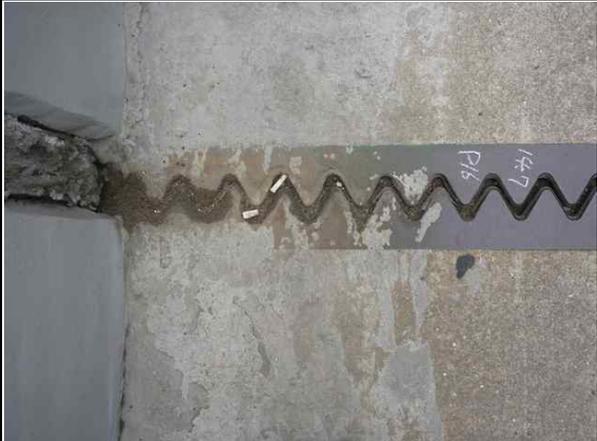
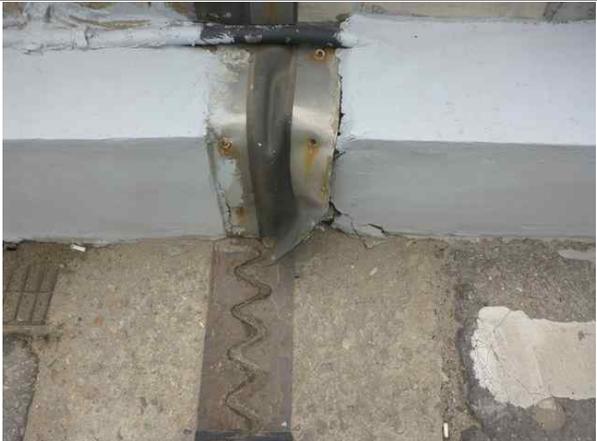
<table border="1"> <tr> <td>현 황</td> <td>· P6 본체 토사퇴적</td> </tr> <tr> <td>원 인</td> <td>· 공용 중 퇴적</td> </tr> <tr> <td>대 책</td> <td>· 신축이음 재설치</td> </tr> </table>	현 황	· P6 본체 토사퇴적	원 인	· 공용 중 퇴적	대 책	· 신축이음 재설치	<table border="1"> <tr> <td>현 황</td> <td>· A2 차수판 파손</td> </tr> <tr> <td>원 인</td> <td>· 외부 충격</td> </tr> <tr> <td>대 책</td> <td>· 차수판 교체</td> </tr> </table>	현 황	· A2 차수판 파손	원 인	· 외부 충격	대 책	· 차수판 교체

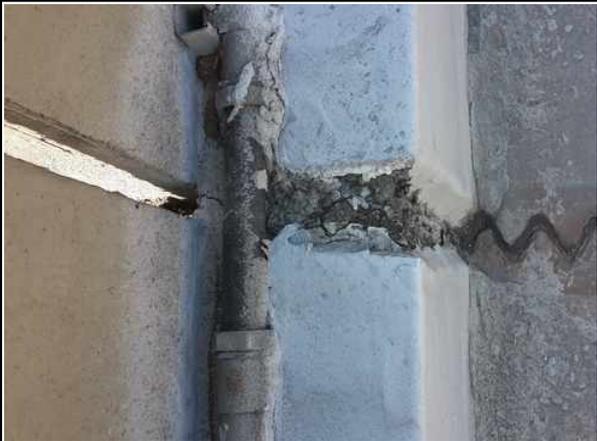
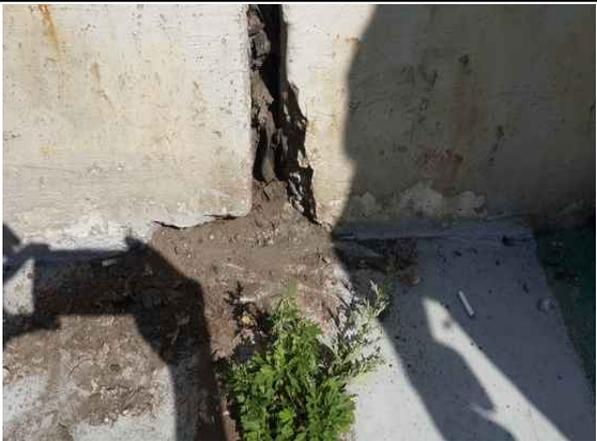
<table border="1"> <tr> <td>현 황</td> <td>· P7 신축이음 보차도경계부 이음부</td> </tr> <tr> <td>원 인</td> <td>· 유리섬유마감재 열화</td> </tr> <tr> <td>대 책</td> <td>· 덮개판 설치</td> </tr> </table>	현 황	· P7 신축이음 보차도경계부 이음부	원 인	· 유리섬유마감재 열화	대 책	· 덮개판 설치	<table border="1"> <tr> <td>현 황</td> <td>· P7 신축이음 보차도경계부 이음부</td> </tr> <tr> <td>원 인</td> <td>· 이음부 마감처리 불량(토사퇴적)</td> </tr> <tr> <td>대 책</td> <td>· 마감처리 및 덮개판 설치</td> </tr> </table>	현 황	· P7 신축이음 보차도경계부 이음부	원 인	· 이음부 마감처리 불량(토사퇴적)	대 책	· 마감처리 및 덮개판 설치
현 황	· P7 신축이음 보차도경계부 이음부												
원 인	· 유리섬유마감재 열화												
대 책	· 덮개판 설치												
현 황	· P7 신축이음 보차도경계부 이음부												
원 인	· 이음부 마감처리 불량(토사퇴적)												
대 책	· 마감처리 및 덮개판 설치

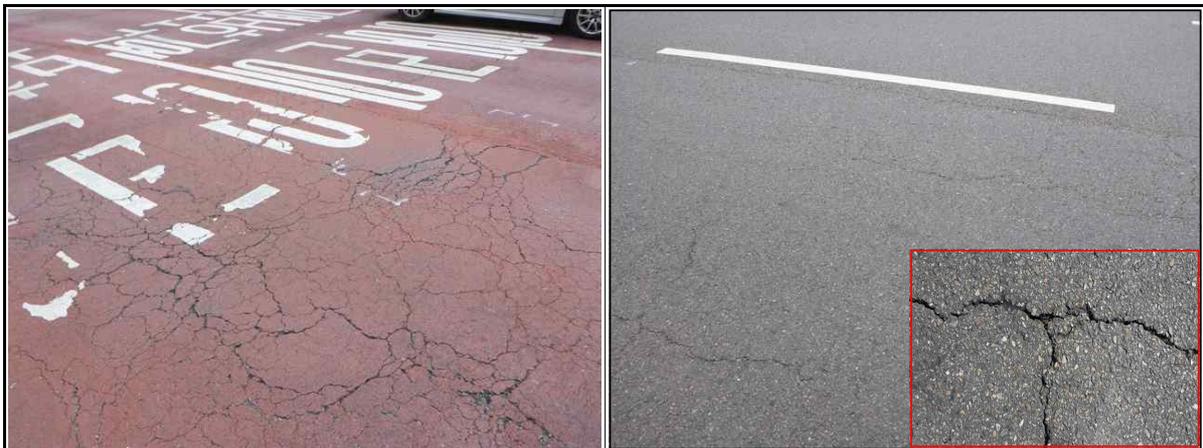
현 황	· S1 아스콘 망상균열	현 황	· S6 아스콘 망상균열
원 인	· 공용열화 및 반복적인 차량하중	원 인	· 공용열화 및 반복적인 차량하중
대 책	· 전면재포장(방수층 포함)	대 책	· 전면재포장(방수층 포함)

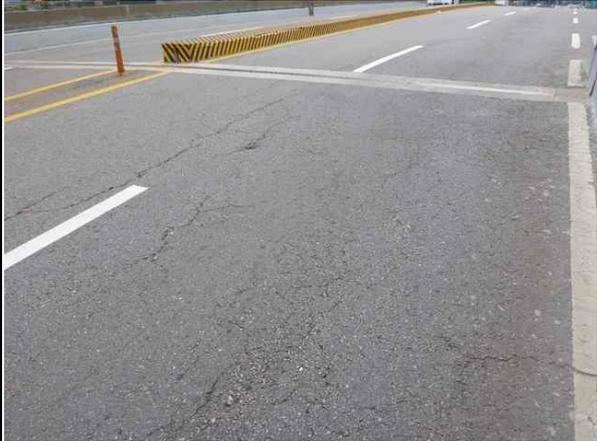
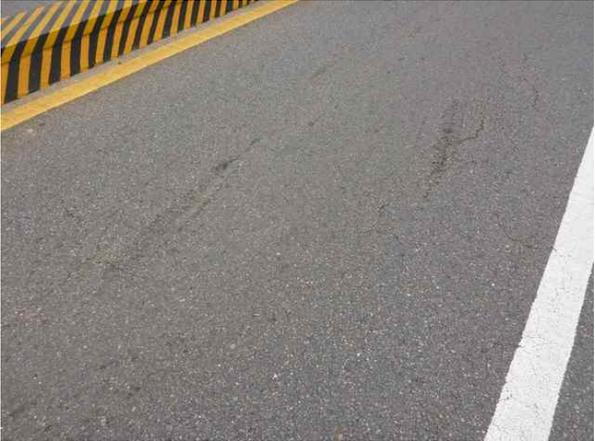
현 황 · S8 아스콘 망상균열	현 황 · S7 아스콘 패임
원 인 · 공용열화 및 반복적인 차량하중	원 인 · 외부충격
대 책 · 전면재포장(방수층 포함)	대 책 · 전면재포장(방수층 포함)

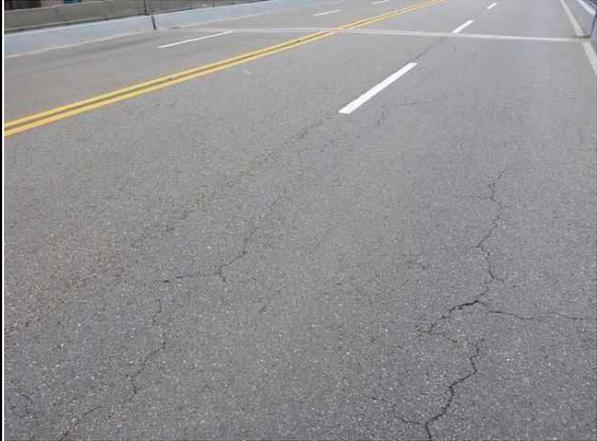
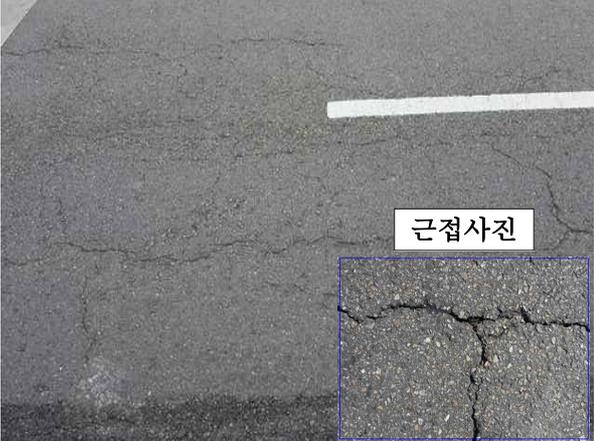
현 황 · S11 아스콘 망상균열	현 황 · S17 아스콘 망상균열
원 인 · 공용열화 및 반복적인 차량하중	원 인 · 공용열화 및 반복적인 차량하중
대 책 · 전면재포장(방수층 포함)	대 책 · 전면재포장(방수층 포함)

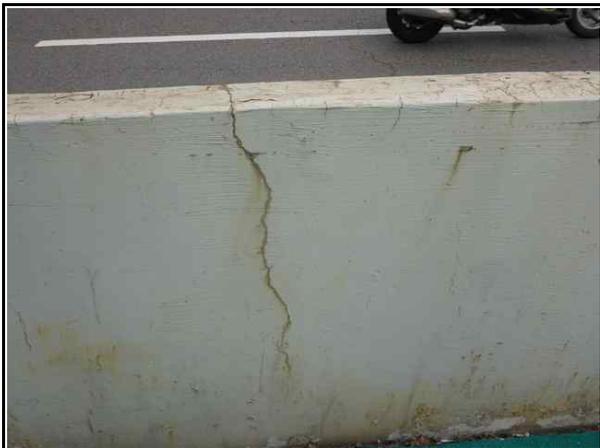
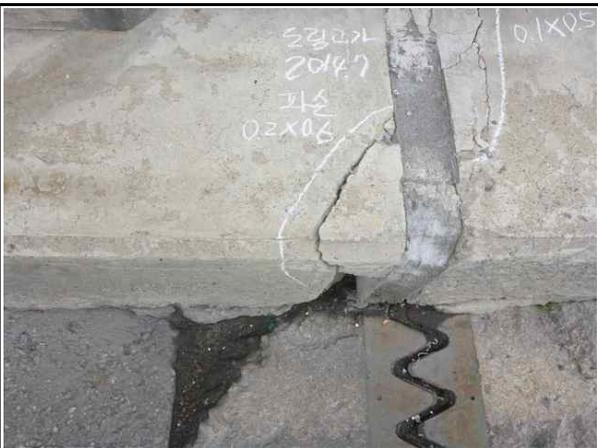
현 황 · S6 내측 방호벽 균열	현 황 · S4 연석부 콘크리트 파손
원 인 · 공용열화 및 건조수축	원 인 · 시공미흡
대 책 · 0.3mm미만(주의관찰), 0.3mm이상(주입보수)	대 책 · 단면보수

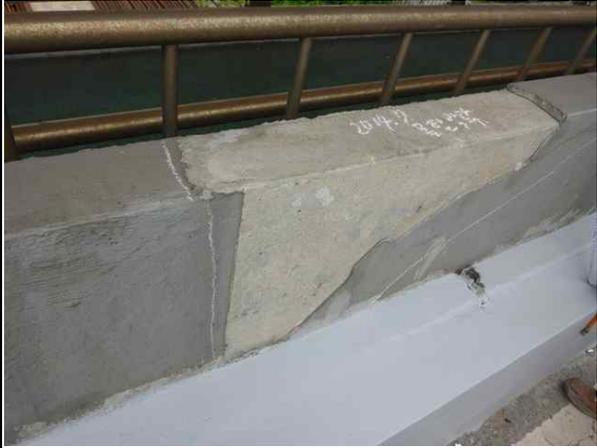
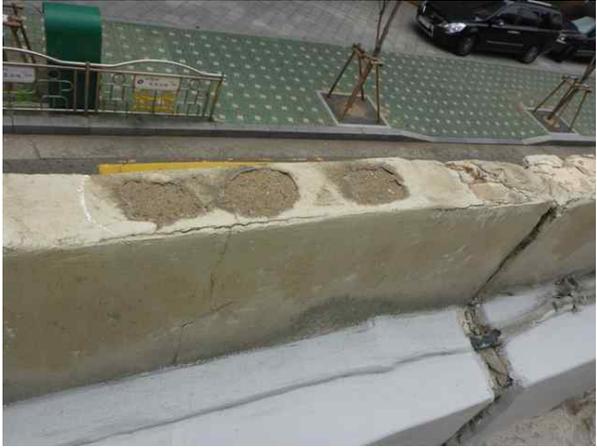
현 황 · S8 보호몰탈 박락	현 황 · S17 마감재 들뜸 및 탈락
원 인 · 보수미흡 및 공용열화	원 인 · 보수미흡 및 공용열화
대 책 · 표면보수	대 책 · 단면보수

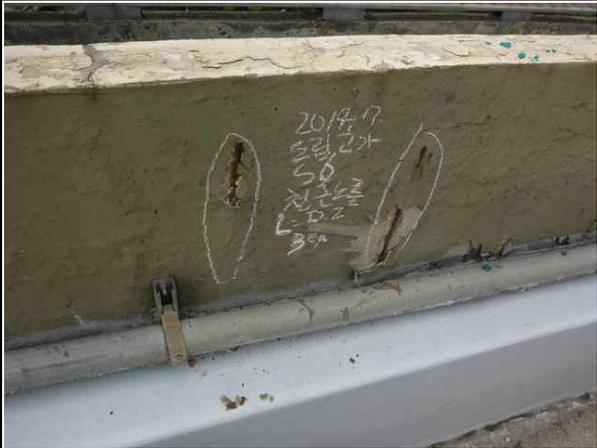
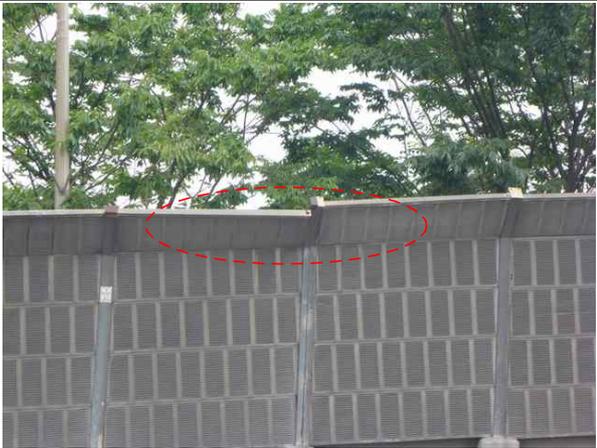
현 황 · S6 철근노출	현 황 · S5 방음판 탈락 우려
원 인 · 시공미흡(피복부족)	원 인 · 시공미흡
대 책 · 단면보수(철근방청)	대 책 · 방음판 정비

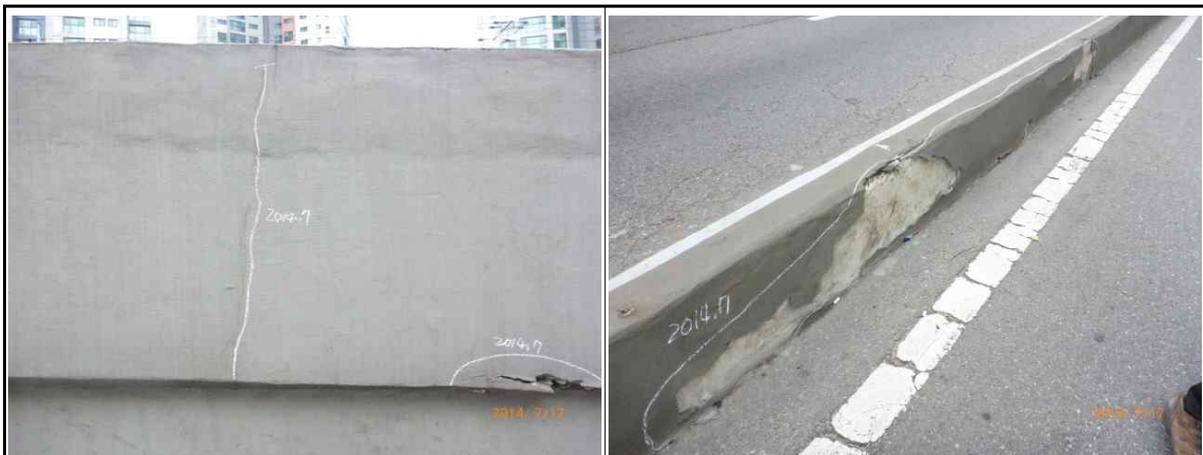
현 황	· 종점측 옹벽부 수직균열 및 파손	현 황	· 종점측 접속옹벽 마감재 들뜸, 박락
원 인	· 보수미흡 및 공용열화	원 인	· 보수미흡 및 공용열화
대 책	· 0.3mm이상(주입보수), 단면보수	대 책	· 표면보수
