# 제 4 장 도림고가

## 4.1 시설물의 개요

본 과업 대상교량인 도림고가는 영등포구 문래동36 일원에 위치하며 철도를 횡단하는 교량으로 구교는 1974년, 신교는 1992년에 준공되어 각각 40년, 22년의 공용기간이 경과한 설계하중 DB-18의 교량이다. 교량제원은 구교 총연장 325.7m, 교폭 13.8m, 왕복4차선이며, 상구구조는 RC슬래브, PSC Beam, Steel Plate Girder 형식으로 총 19경간이고, 교대는 역T형, 교각은 라멘형, 구주식이며, 신축이음장치는 Finger Joint로 시공되어있다. 신교는 총연장 136.6m, 교폭 9.8m, 편도2차선이며, 상부구조는 RC슬래브, PSC Beam, Steel Plate Girder 형식의 교량으로 총 7경간, 교대는 역T형, 교각은 구주식, T형이며 신축이음장치는 Finger Joint로 시공되어있다.

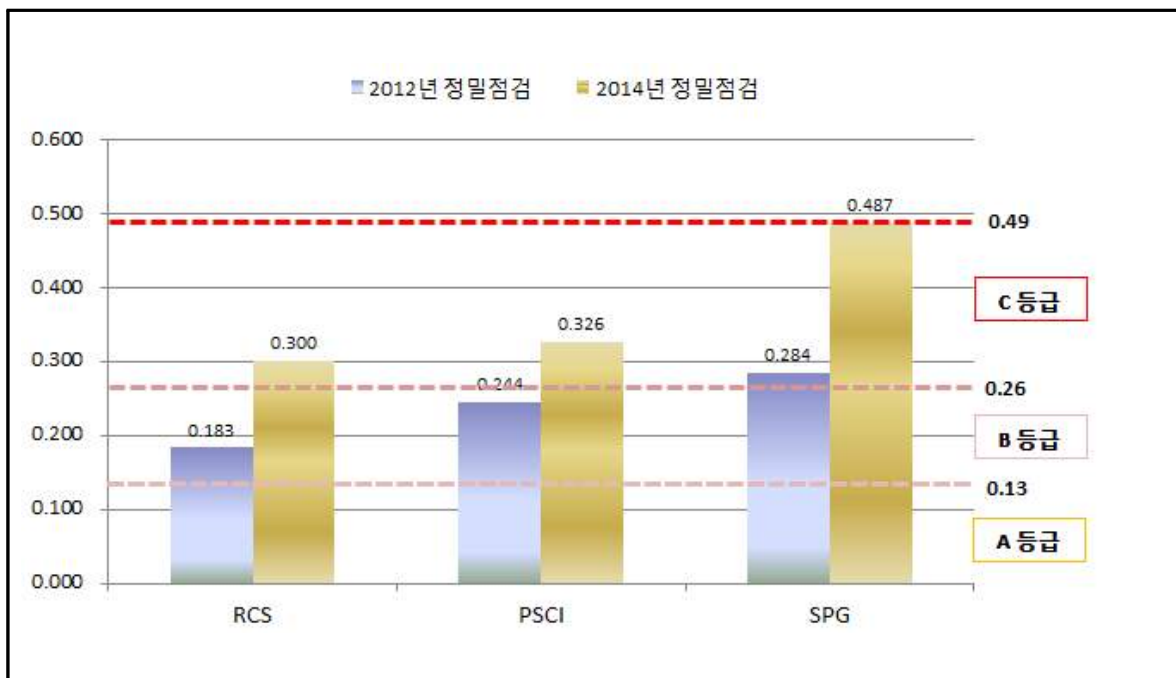
### 4.4.2 상태평가 결과 분석

구 분	2012년 정밀점검용역	2014년 정밀점검용역
결함지수	0.220	0.333
상태평가결과	B	C
총 평	<p>■ 도림고가의 상태평가에 대한 비교분석 결과, 기 실시된 정밀점검(2012년) 대비 금회 점검결과가 “B” 에서 “C” 로 한 단계 낮게 평가되었다. 이는 금회 상세 조사에 따른 주요부재(바닥판 및 거더, 하부구조) 및 기타부재(교면포장, 교량받침 등)의 신규손상과 공용기간 증가로 인한 콘크리트 열화(균열, 보수부 손상, 박리, 박락 등), 교면포장 손상(전 경간 망상균열), 받침부식 등의 손상물량이 전반적으로 증가됨에 따른 것으로 판단된다.</p> <p>따라서, 전체시설물에 대한 상태평가 결과, “주요부재에 경미한 결함 또는 보조부재에 광범위한 결함이 발생하였으나 전체적인 시설물의 안전에는 지장이 없으며, 주요부재에 내구성, 기능성 저하방지를 위한 보수가 필요하거나 보조부재에 간단한 보강이 필요한 상태” 로 평가되었다.</p>
