우기철 안전관리대책 후속조치 추진결과 보고
(서울시)

□ **후속조치 이행계획**

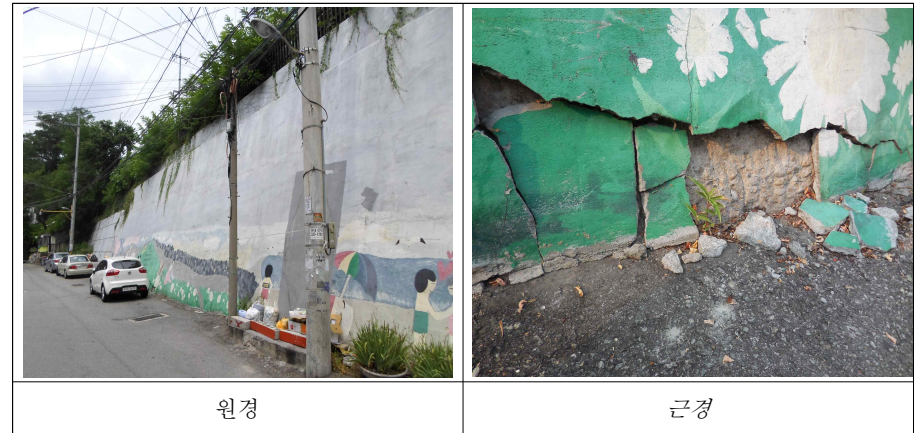
- 급경사지명 : 정릉3동 1-283 ~ 957-45
- 위 치 : 성북구 정릉3동 1-283 ~ 957-45
- 지 적 사 항 : 옹벽 배수공 미설치 및 박리·박락 발생
- 사 업 량 : 정밀점검용역 1식
- 조 치 계 획 : 정밀점검용역 시행(2018. 8. 27. ~ 2018. 12.24.) 완료 후 정밀점검용역 결과에 대한 보수·보강을 위한 서울시 예산 요청 예정

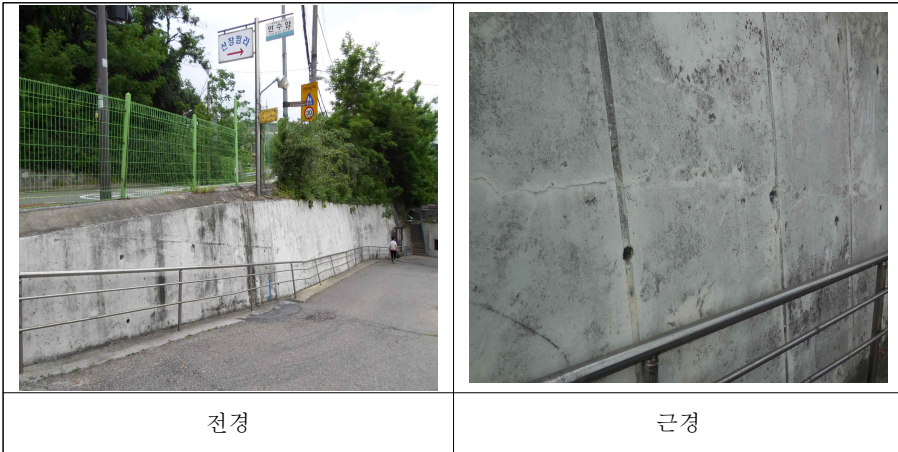
- 급경사지명 : 정릉2동 559-177
- 위 치 : 정릉2동 559-177
- 지 적 사 항 : 옹벽 중앙부 배부를 현상 발생
- 사 업 량 : 정밀점검용역 1식
- 조 치 계 획 : 정밀점검 용역(2018.7.4.~9.3.)실시 완료하였으며, 배부를 현상이 아닌 국부적인 파손 및 기존 표면 보호재의 열화 및 박리로 결과가 나왔으며, 보수·보강을 위한 2019년 예산(1억) 편성 완료.

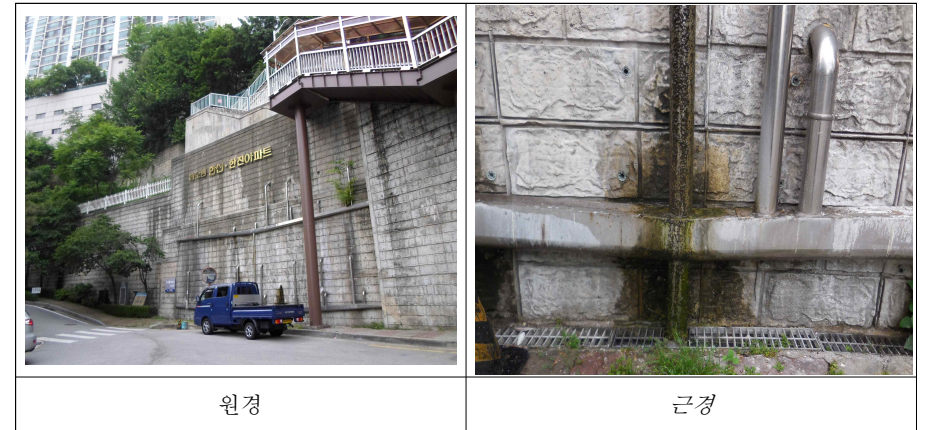
- 급경사지명 : 돈암육교 옆 옹벽
- 위 치 : 동소문동4가 280
- 지 적 사 항 : 옹벽 표면 백태현상 및 배부를 현상
- 사 업 량 : 정밀점검 용역 1식
- 조 치 계 획 : 정밀점검 용역(2018.7.4.~9.3.)실시 완료하였으며, 정밀점검용역 결과에 따른 보수·보강을 위한 2019년 예산(1억) 편성 완료.
