# 금속분사 교반기 점검보고서

## 1. 교반기 현장점검 내용

점검장소	암사 정수실	기 기 명	후 1계열 A호	S / N	07L19-07-6124
작 업 자	김찬경 외 1명			점검일자	2018년 10월 01일

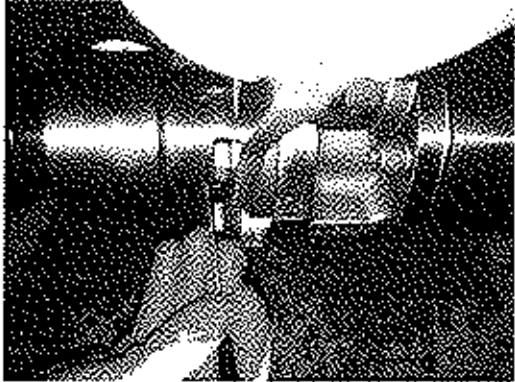
점검내용	<ul style="list-style-type: none"> <li>- 오일보충 : 10cc 미만</li> <li>- 염소호스 양호</li> <li>- 램플, 인앤서 양호</li> <li>- 가동전류 : 23.2~23.6A (부하상태)</li> <li>- 진공도 : 0.09 Mpa</li> </ul>				
사진첨부

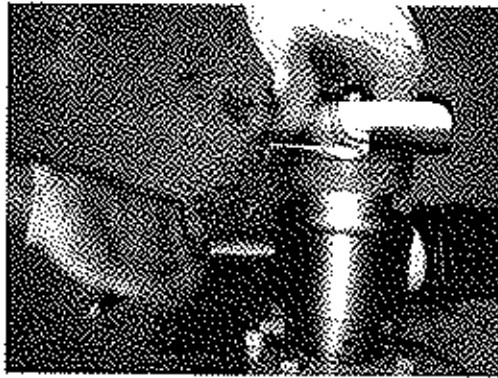
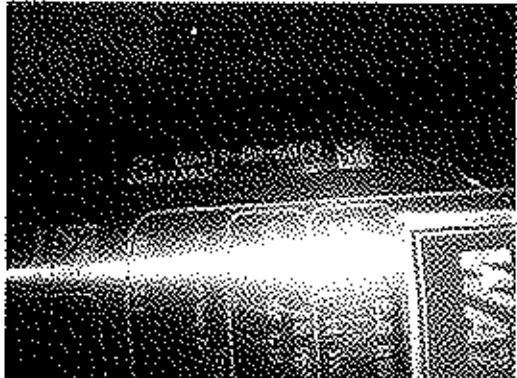
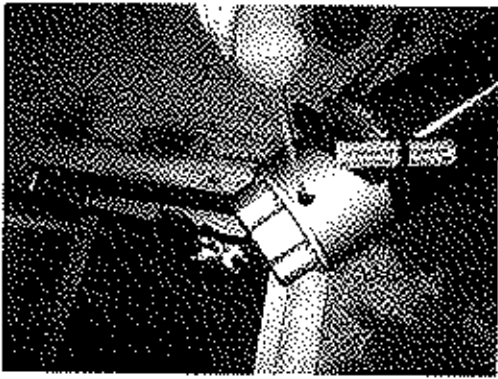
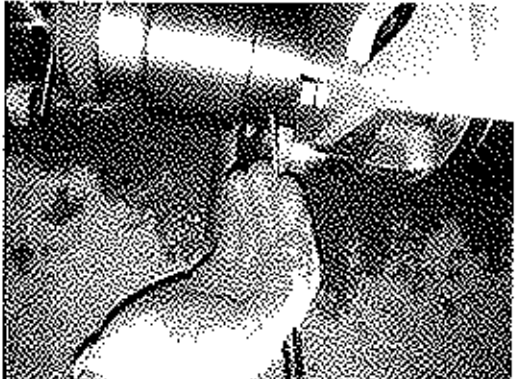
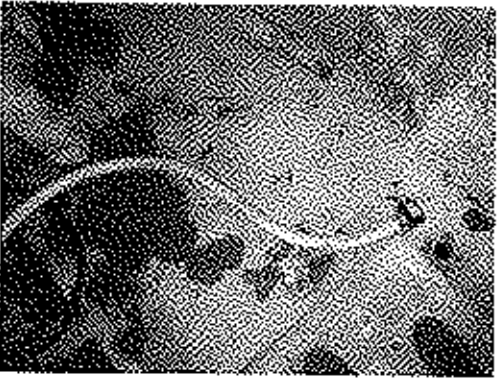
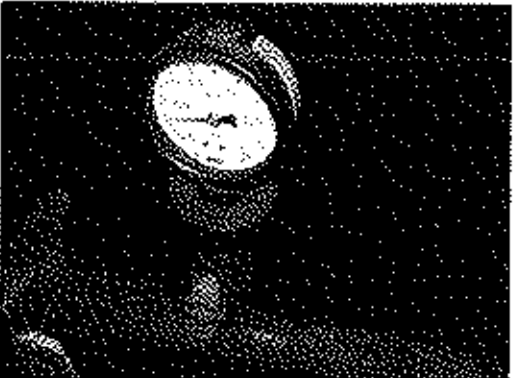
점검내용	<ul style="list-style-type: none"> <li>- 오일보충 : 10cc 미만</li> <li>- 열소호스 양호</li> <li>- 벨트, 연안서 양호</li> <li>- 기동전류 : 23.4-24.2A (부하상태)</li> <li>- 진공도 : 0.09 Mpa</li> </ul>
------	---

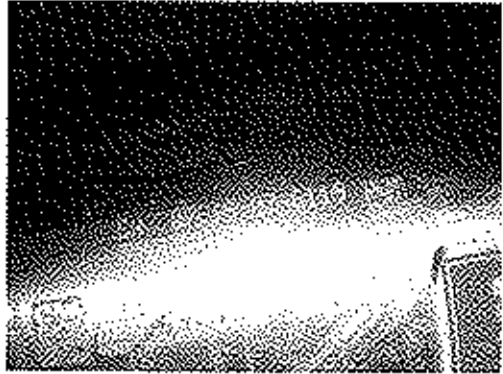
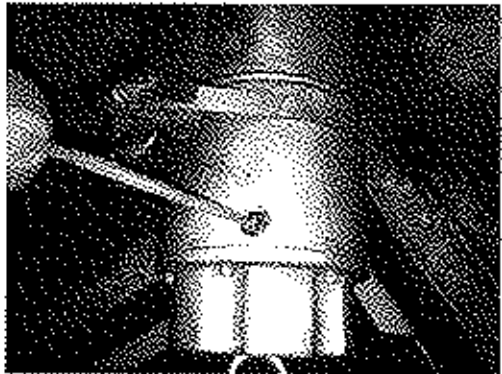
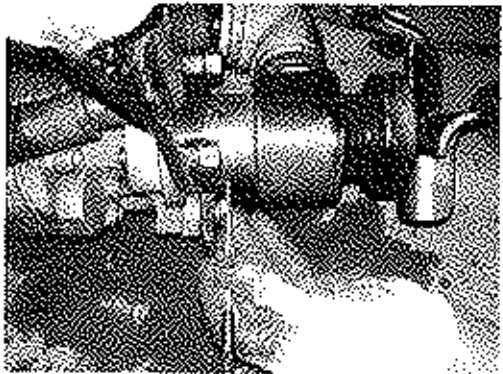
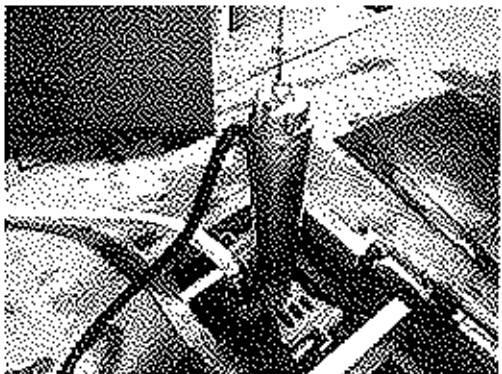
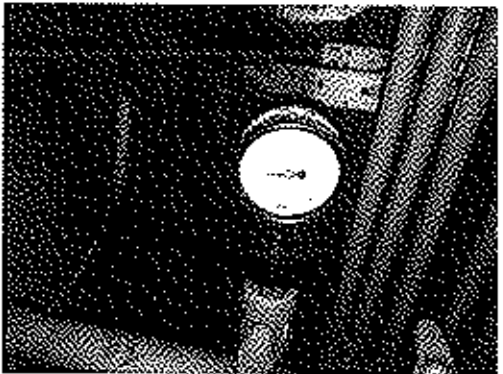
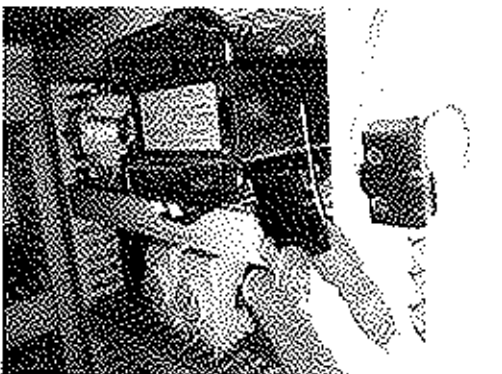
점검내용	<ul style="list-style-type: none"> <li>-오염보충 : 10cc 미만</li> <li>-염소호스 양호</li> <li>-렙썬, 인앤서 양호</li> <li>-기동전류 : 23.1~23.8A (부하상태)</li> <li>-진공도 : 0.087 Mpa</li> <li>-Door open 리미트 s/w 고장으로교체 (1ea)-2계열 공용 제어반</li> </ul>
------	---

교체 부품	-Door open 리미트 s/w 고장으로교체 (1ea)-2계열 공용 제어반
-------	--

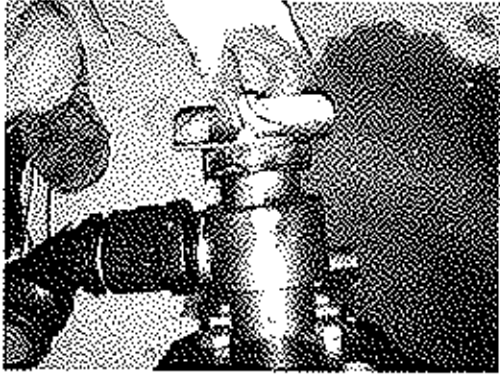
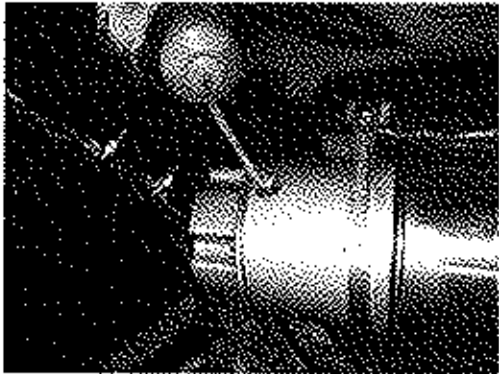
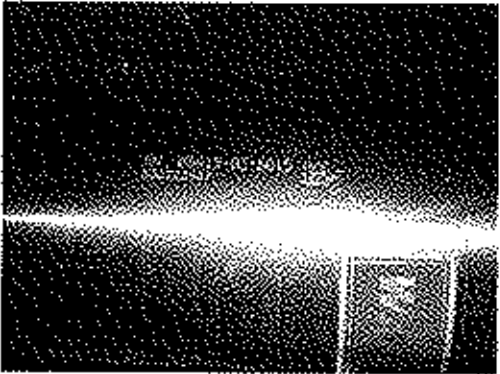
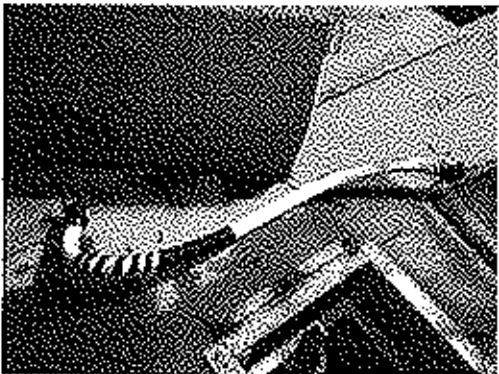
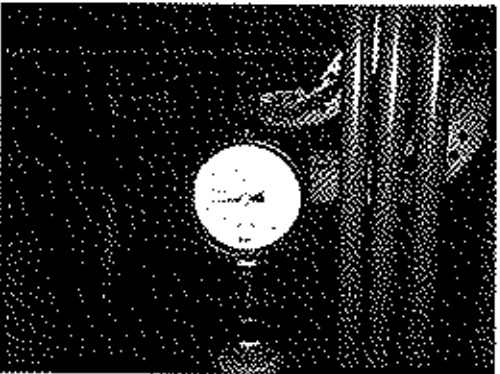
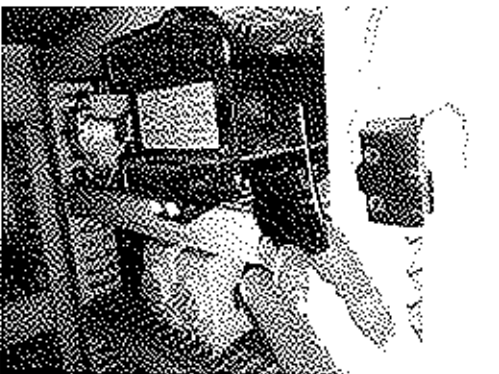
점검내용	<ul style="list-style-type: none"> <li>-오일보충 : 10cc 미만</li> <li>-영소호스 양호</li> <li>-랜실, 언앤서 양호</li> <li>-가동전류 : 23.9-24.3A (부하상태)</li> <li>-진공도 : 0.088 Mpa</li> <li>-Door open 리미트 s/w 고장으로교체 (1ea)-2계열 공용 제어반</li> </ul>				
사진첨부

점검 소견					
교체 부품	<ul style="list-style-type: none"> <li>-Door open 리미트 s/w 고장으로교체 (1ea)-2계열 공용 제어반</li> </ul>

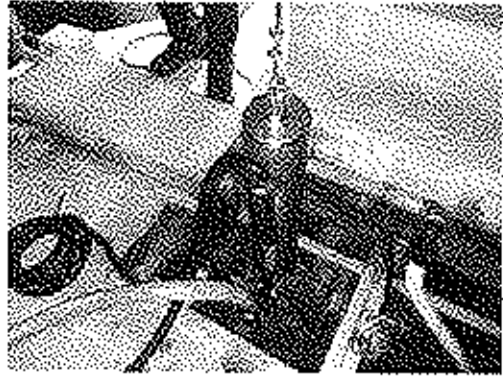
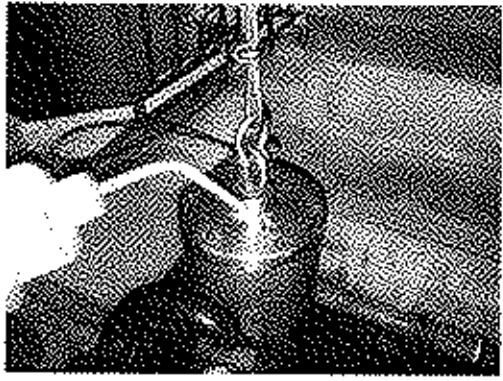
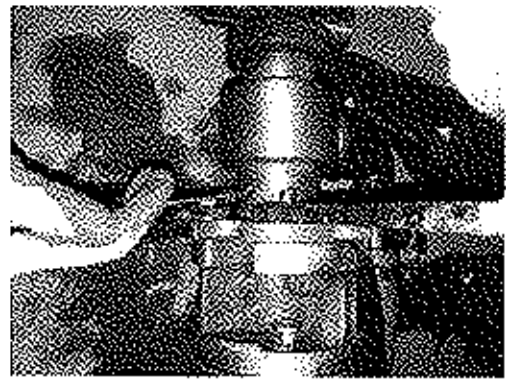
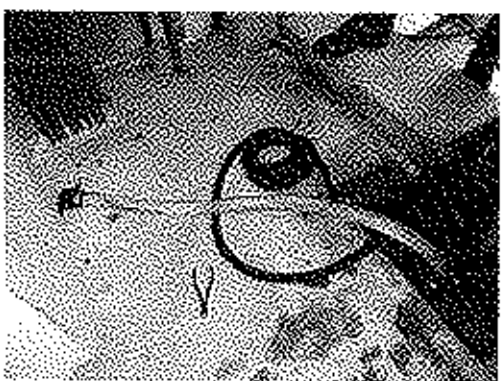
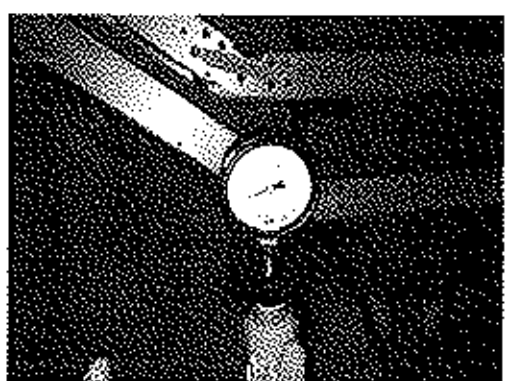
점검내용	<ul style="list-style-type: none"> <li>- 오일보충 : 10cc 미만</li> <li>- 염소호스 양호</li> <li>- 램플, 인앤서 양호</li> <li>- 기동전류 : 23.8-25 (부하상태)</li> <li>- 전압도 : 0.09 Mpa</li> </ul>
------	--

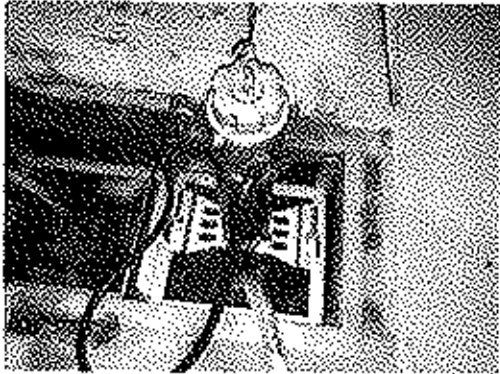
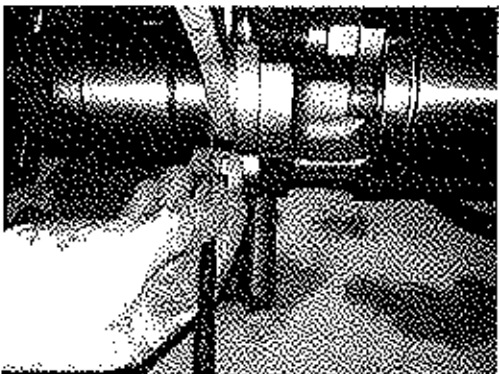
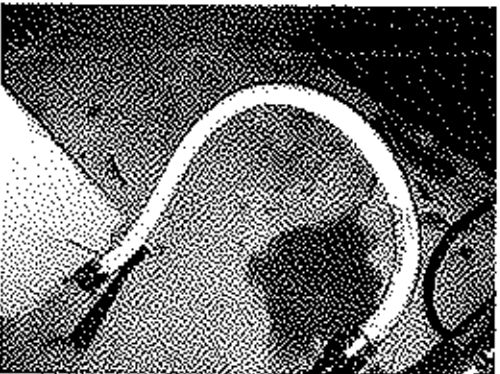
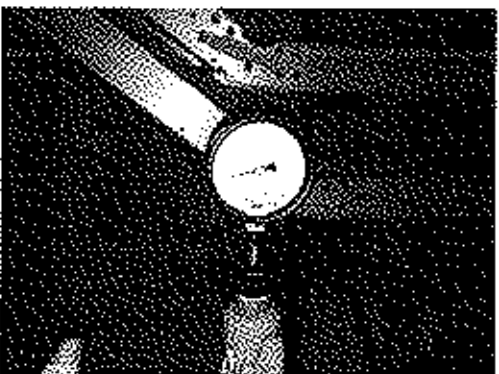
점검내용	<ul style="list-style-type: none"> <li>- 오일보충 : 10cc 미만</li> <li>- 영소호스 양호</li> <li>- 램플, 연맨서 양호</li> <li>- 가동전류 : 23.8-24.4 (부하상태)</li> <li>- 진공도 : 0.09 Mpa</li> </ul>				
사진첨부

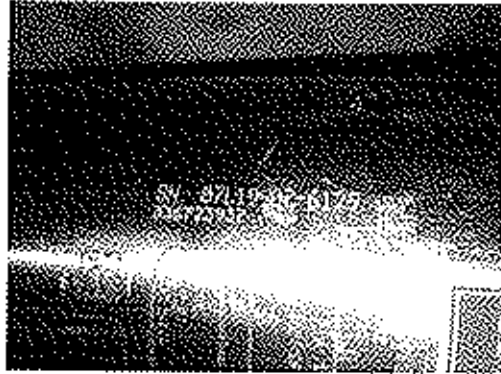
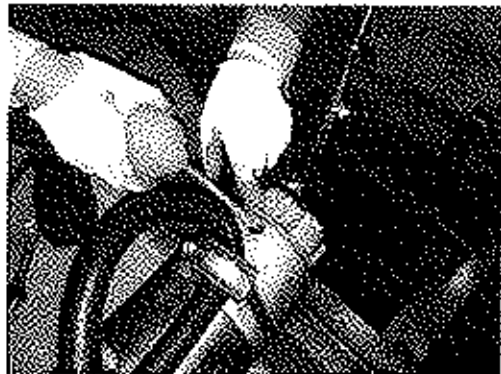
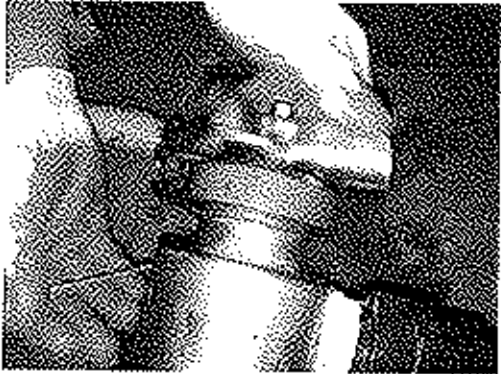
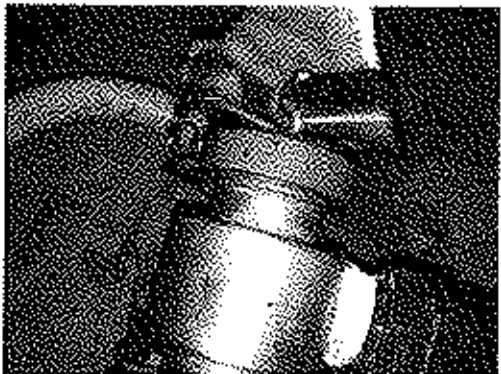
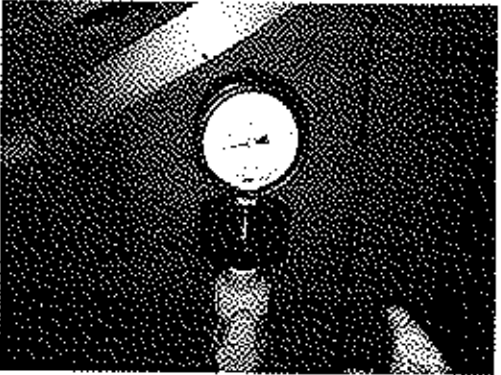
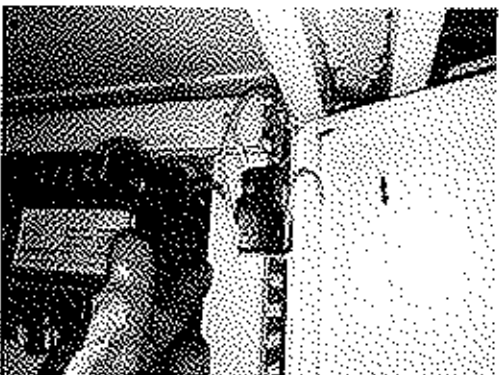
점검내용	<ul style="list-style-type: none"> <li>-.오일보충 : 10cc 미만</li> <li>-.염소호스 암호</li> <li>-.램프, 인앤서 양호</li> <li>-.가동전류 : 23.3-23.8 (부하상태)</li> <li>-.진공도 : 0.089 Mpa</li> <li>-.Door open 리미트 s/w 고장으로교체 (1ea)-4계열 공용 제어반</li> <li>-.염소용 진공계이지 고장 (4계열 공용)</li> </ul>
------	---

점검 소견	
교체 부품	-.Door open 리미트 s/w 고장으로교체 (1ea)-4계열 공용 제어반

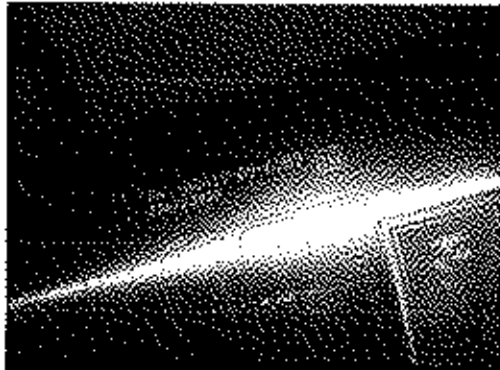
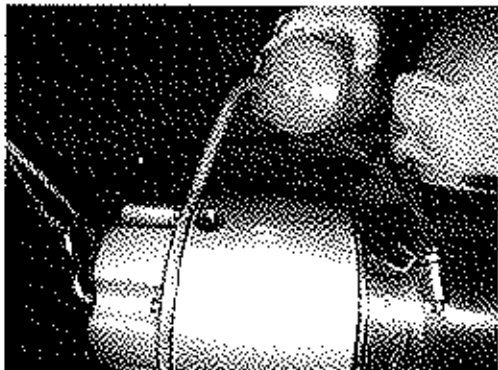
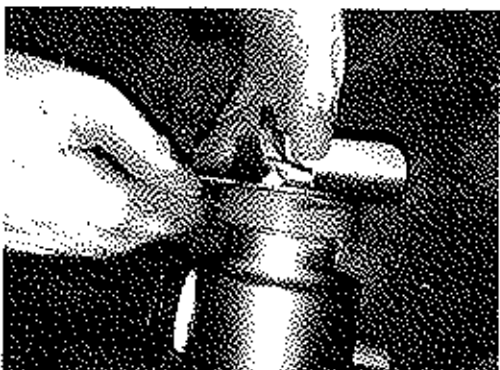
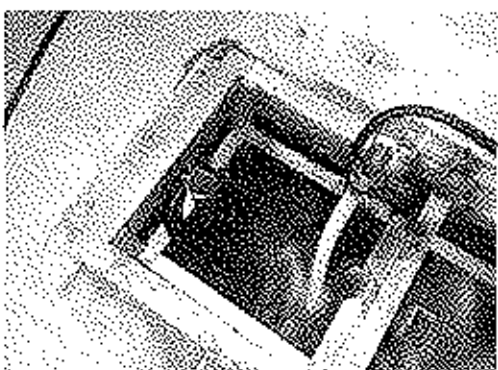
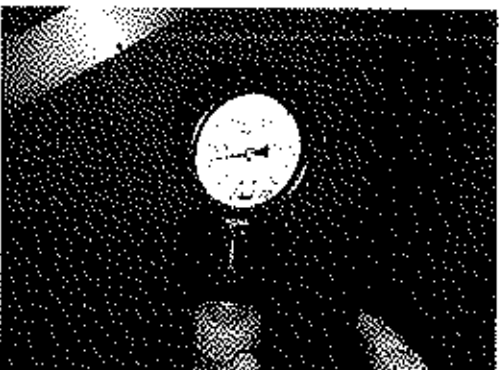
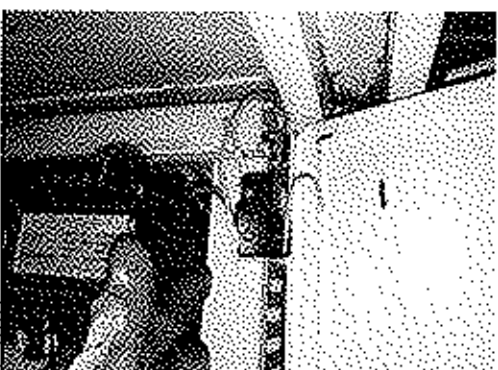
점검내용	<ul style="list-style-type: none"> <li>- 오일보충 : 10cc 미만</li> <li>- 염소호스 압호</li> <li>- 램플, 인앤서 양호</li> <li>- 가동전류 : 23.8-26.78 (부하상태)</li> <li>- 진공도 : 0.087 Mpa</li> <li>- Door open 리미트 s/w 고장으로교체 (1ea)-4계열 공용 제어반</li> <li>- 염소용 진공게이저 고장 (4계열 공용)</li> </ul>				
사진첨부

점검 소견				
	교체 부품	<ul style="list-style-type: none"> <li>- Door open 리미트 s/w 고장으로교체 (1ea)-4계열 공용 제어반</li> </ul>

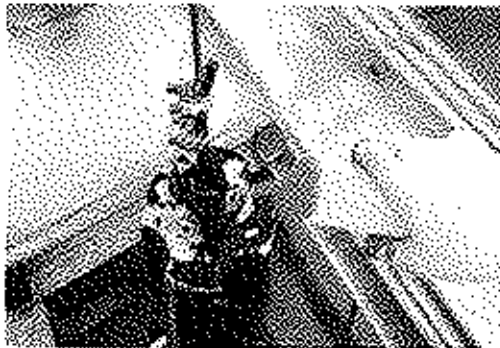
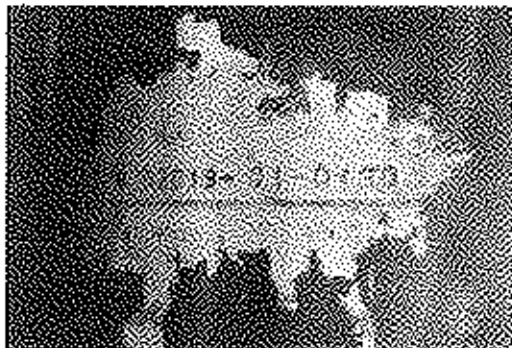
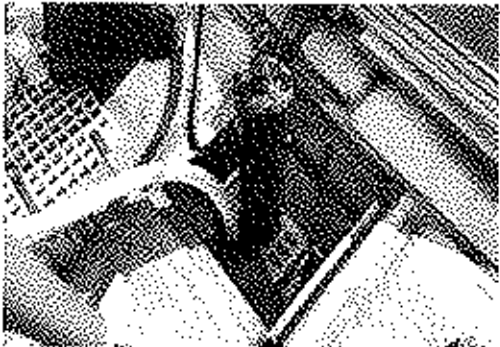
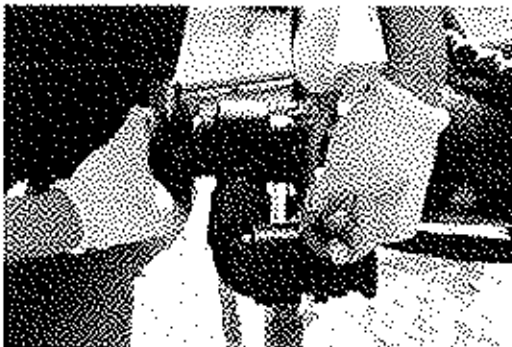
점검내용	<ul style="list-style-type: none"> <li>- 오일 보충 점검</li> <li>- 램플, 인앤서 양호</li> <li>- 가동 전류 : 25.5A ~ 26.5A</li> </ul>				
사진첨부

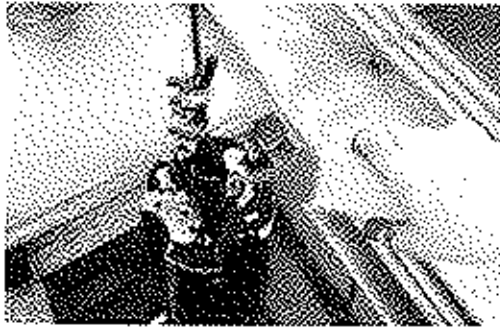
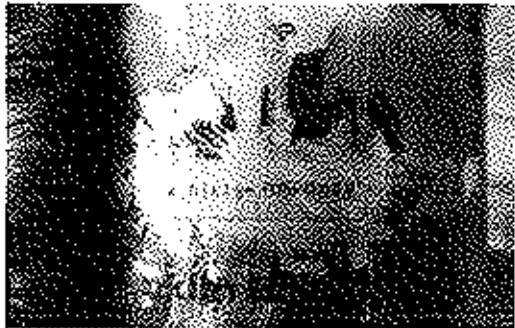
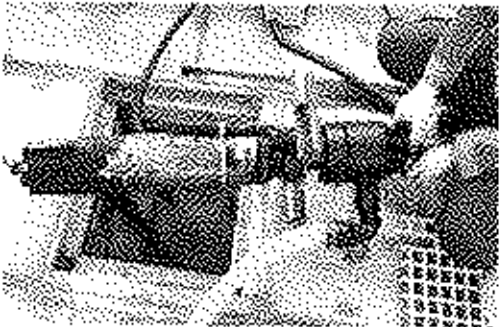
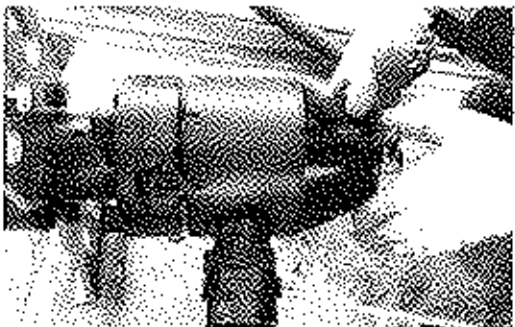
점검내용	<ul style="list-style-type: none"> <li>- 오일 보충 정상</li> <li>- 헵쌀, 인앤서 양호</li> <li>- 기동 전류 : 25.5A ~ 26.5A</li> </ul>				
사진첨부

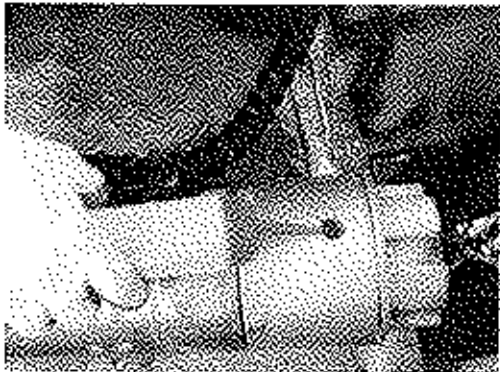
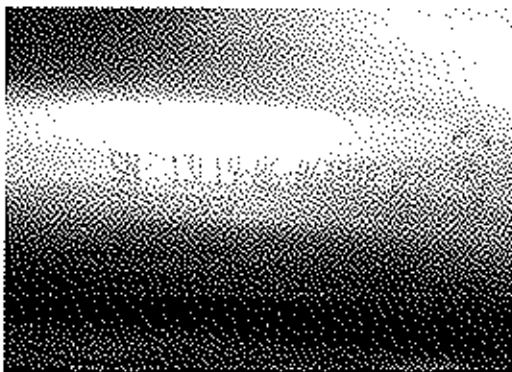
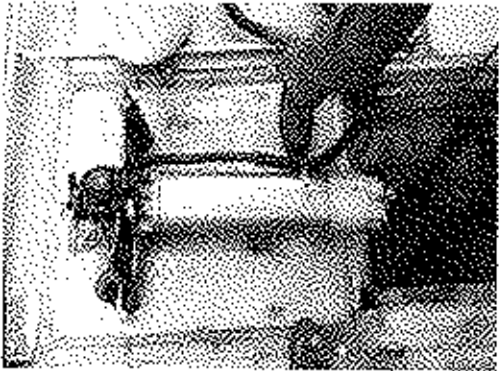
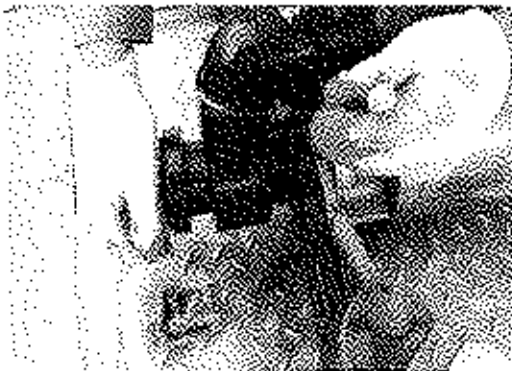
점검내용	<ul style="list-style-type: none"> <li>- 오일 보충 : 10cc</li> <li>- 램플, 인앤서 양호함</li> <li>- 거동 전류 : 24.5A ~ 25.5A</li> </ul>				
사진첨부

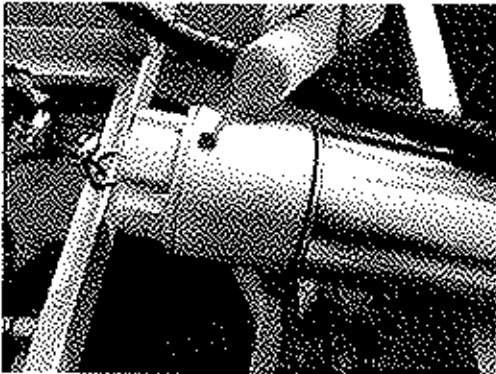
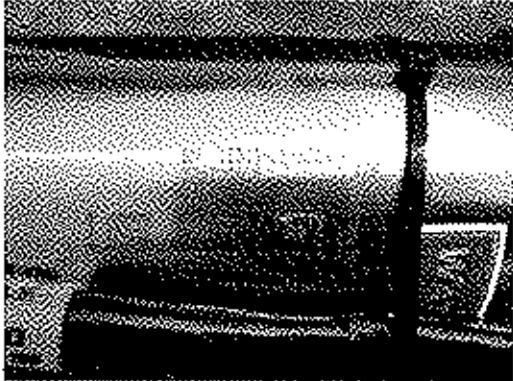
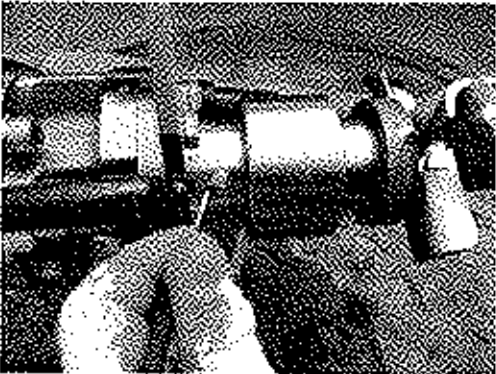
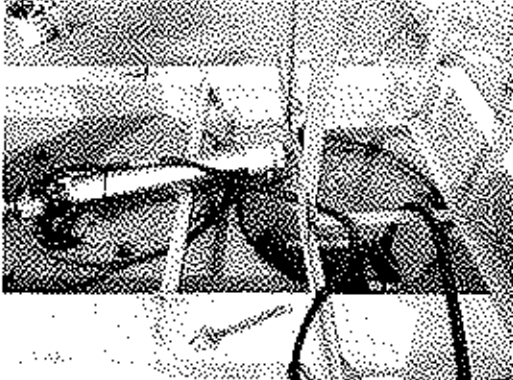
점검내용	<ul style="list-style-type: none"> <li>- 오일 보충 정상</li> <li>- 램플, 인앤서 양호</li> <li>- 가동 전류 : 33A ~ 36A</li> </ul>				
사진첨부

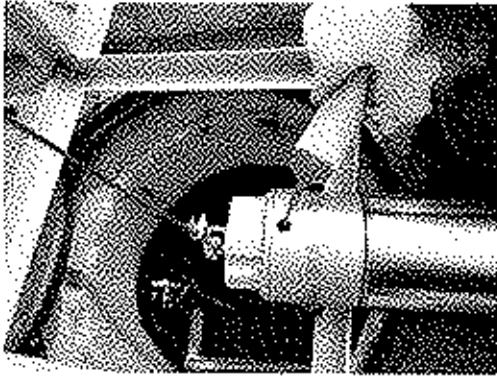
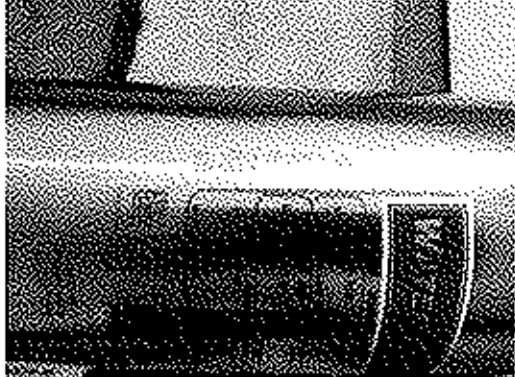
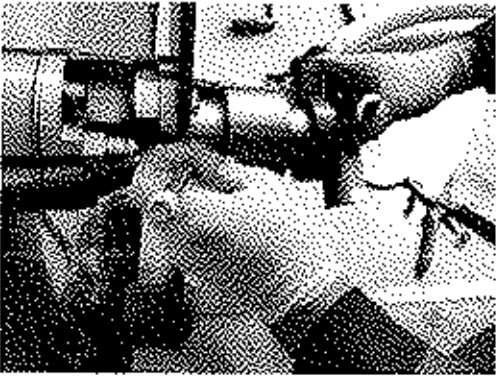
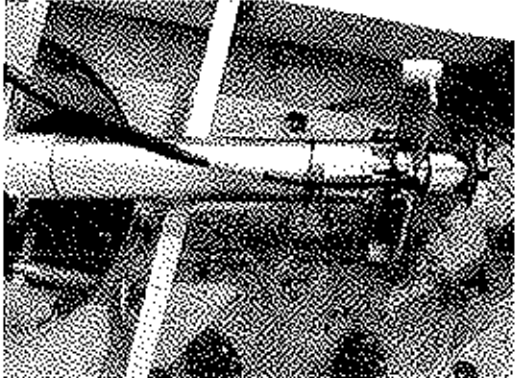
점검내용	<ul style="list-style-type: none"> <li>- 오일 보충 20cc</li> <li>- 립셀, 인앤서 양호</li> <li>- 가동 전류 : 33.5A ~ 36.5A</li> </ul>
------	---

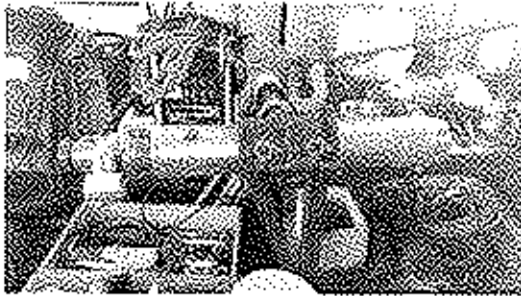
작업내용	* 급속분사 교반기 부품 구매 교체		
사진첨부

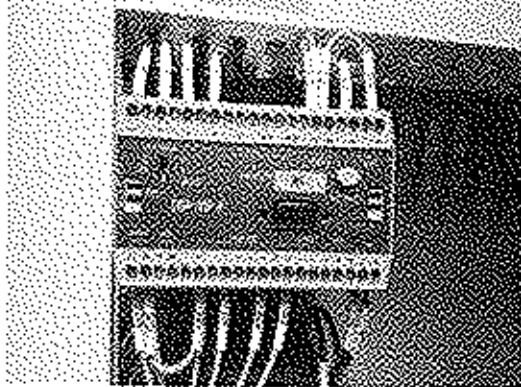
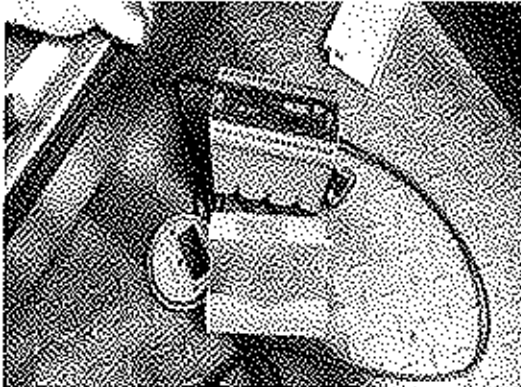
중염소 3호 급속분사 교반기 MPD 교체 완료	철거품

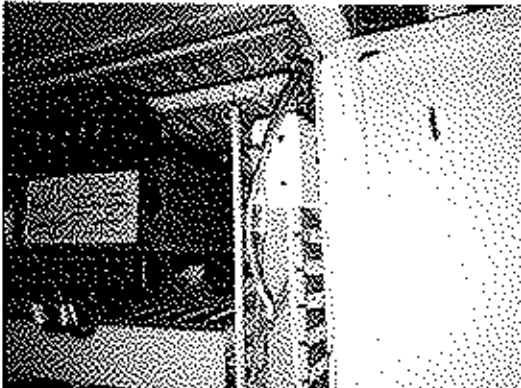
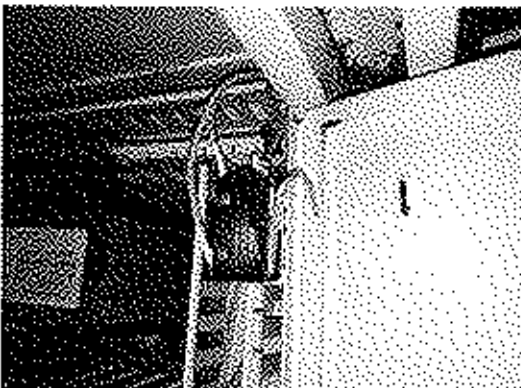
급속분사 교반기 제어반 도어 오픈 스위치 교체 전	급속분사 교반기 제어반 도어 오픈 스위치 교체 완료

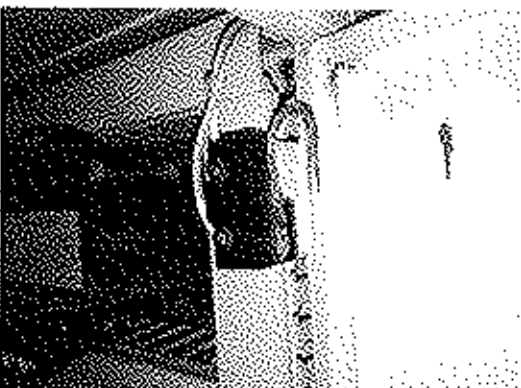
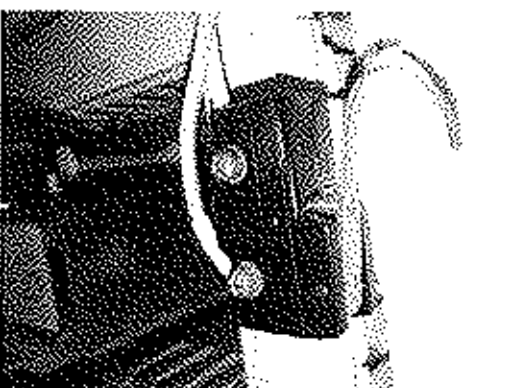
급속분사 교반기 제어반 도어 오픈 스위치 교체 전	급속분사 교반기 제어반 도어 오픈 스위치 교체 완료		
교체작업	- 급속분사 교반기 MPD 구매 교체 및 제어반 도어 오픈 스위치 교체
