안전보건 가이드라인

해빙기 건설현장

2017. 2.

고용노동부

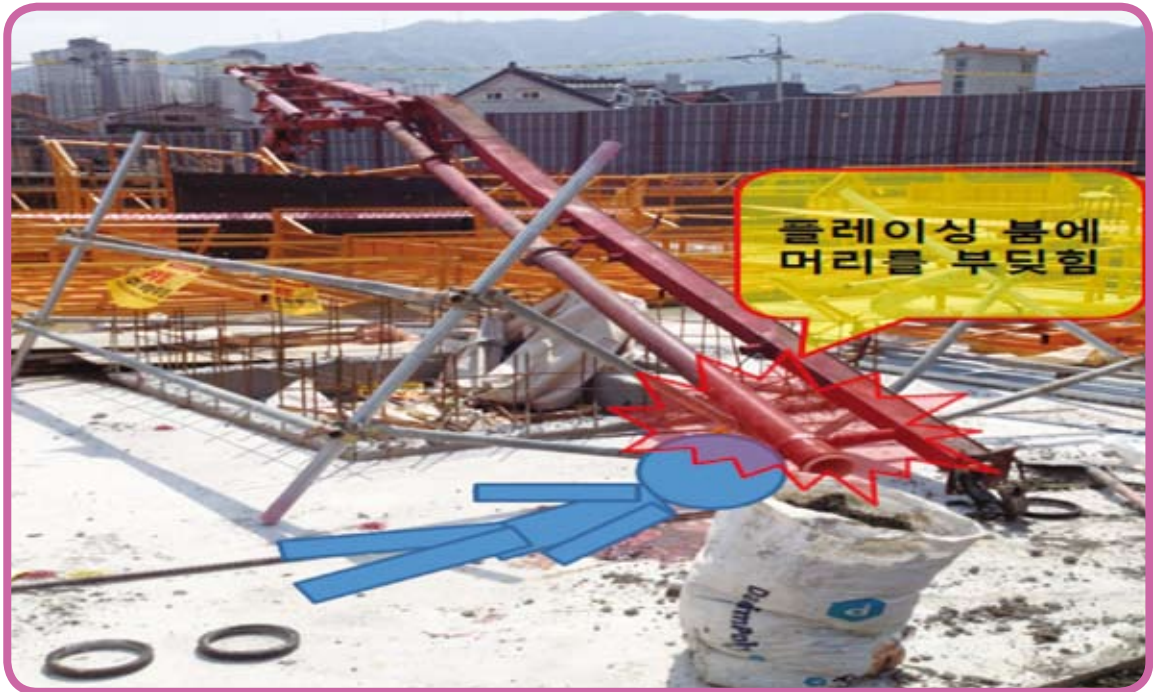
1 재해 상황도

| 재해개요 | 2015.04.16(목) 09:45분경 김해시 관동동 소재 (주)○○건설이 시공하는 지역주택조합 아파트 신축공사 현장에서 재해자가 플레이싱 붐의 선단 호스를 잡고 타설작업을 하던 중 펌프카 아웃트리거 하부 지반이 침하되어 붐에 머리를 부딪혀 사망 | | |

- 사전조사를 통한 지반보강 작업계획 수립 및 이행
 - 펌프카 등의 차량계 건설기계를 사용하는 콘크리트 타설 작업 시 근로자의 위험을 방지하기 위하여 작업장의 지형·지반 및 지층상태 등의 사전조사를 통하여 연약지반에 대한 지반보강계획을 수립·이행하여야 함
- 차량계 건설기계 침하 방지 조치 실시
 - 차량계 건설기계를 사용하여 작업할때에 그 기계가 넘어지거나 굴러떨어짐으로 근로자가 위험해질 우려가 있는 경우에는 유도하는 사람을 배치하고 지반의 부동침하 방지 등의 조치를 하여야 함

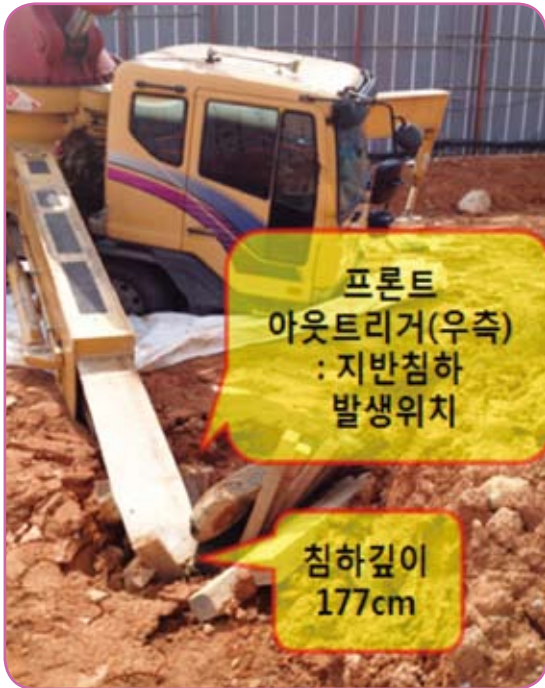
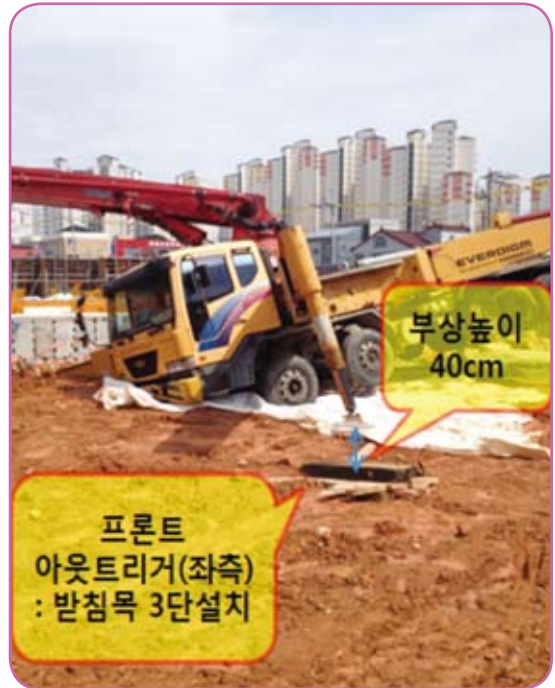
프론트 아웃트리거(우측)

프론트 아웃트리거(좌측)

지반침하로 인하여 전도된 펌프카 1

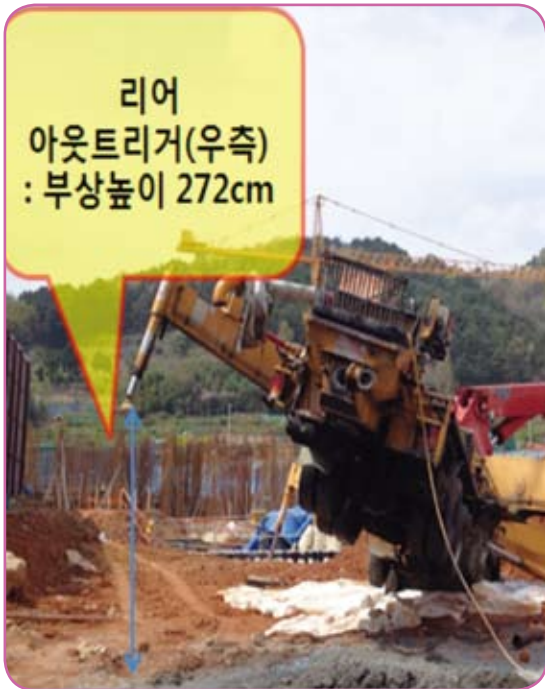
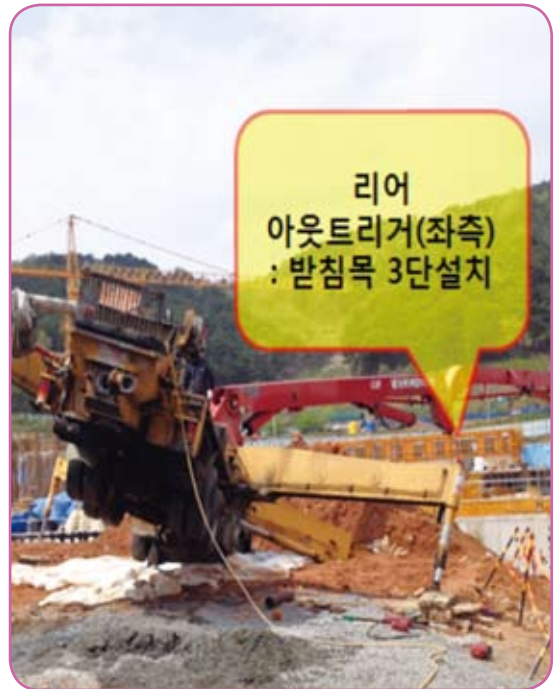
리어 아웃트리거(우측)

리어 아웃트리거(좌측)

지반침하로 인하여 전도된 펌프카 2

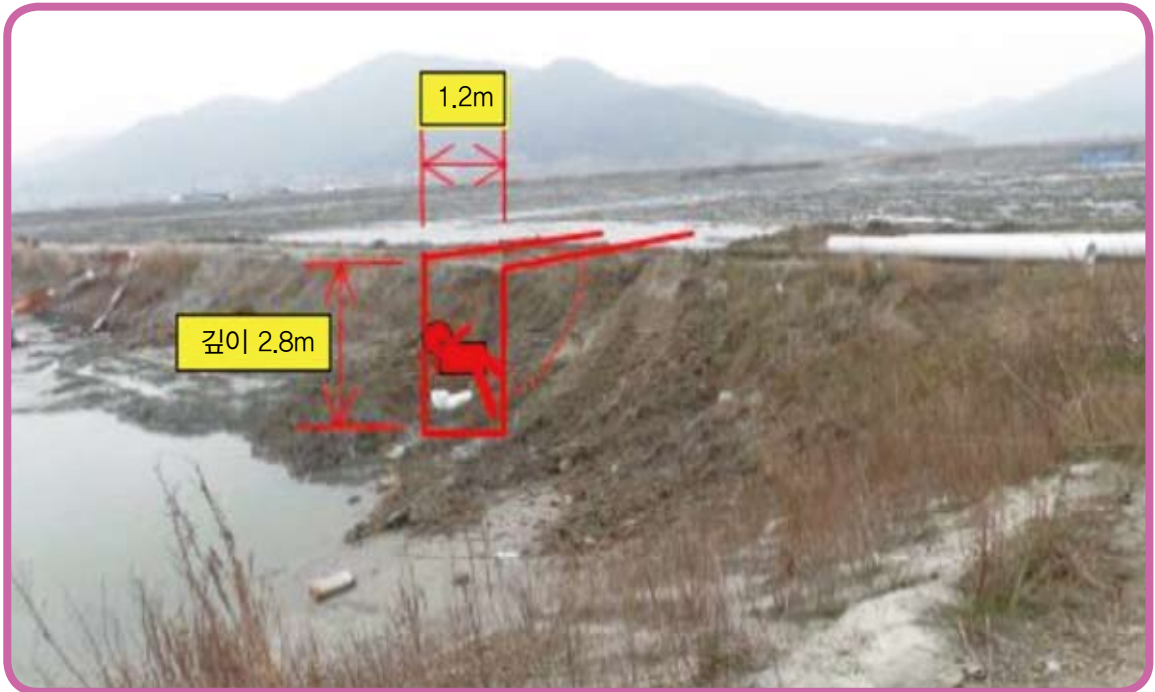
재해상황도

| 재해개요 | 2016.03.04.(금) 14:20경 전북 00군 00면 00리 813번지 소재 개인(000)이 운영하는 직영 양식장에서 피해자가 양식장 0호 해수관로(Φ300mm)를 굴삭기로 굴파기한 토사 굴착작업에서 해수유입관(PVC배관)을 연결하던 중, 터파기 사면의 토사 일부가 붕괴(약 2.5㎡)되면서 상반신까지 매몰되어 현장에서 14:30경 사망 | | |

■ 굴착작업 시 굴착사면 기울기 준수 철저

- 관 매설 작업시에는 굴착사면에서 발생하는 수평방향 응력이완으로 인해 굴착 배면지반 인장균열이 발생하고 점착력 소실로 인한 전단강도 감소로 단기간에 법면 유실현상이 발생하므로 굴착면의 기울기를 지반상태에 따라 일정기준 이상의 기울기를 준수하여야 함

■ 지반의 붕괴 등에 의한 위험방지 조치 이행 철저

- 굴착작업에 있어 지반(토사)무너짐 또는 토석의 떨어짐에 의하여 작업근로자에게 위험이 없도록 흙막이 지보공을 설치하거나 방호망 설치로 무너짐을 방지하기 위하여 필요한 조치를 하고 작업.

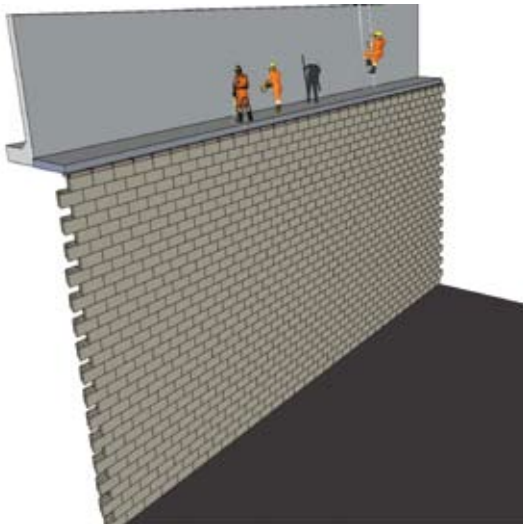
보강토 옹벽 무너지기 전

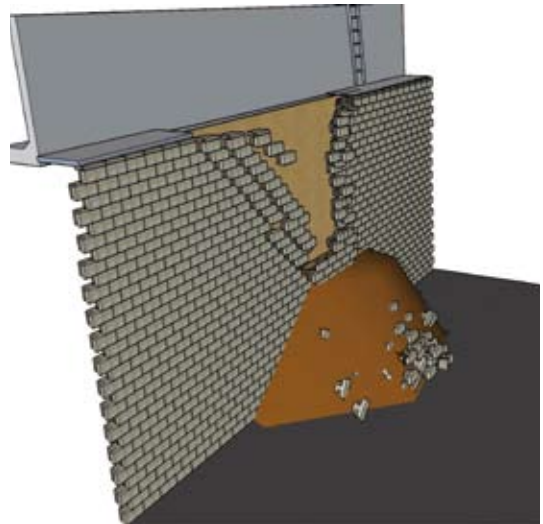
| 재해개요 | 2016. 02. 29(월) 09시 20분 경 경남 김해시 생림면 ○○건설(주) / ○○공장 신축공사 현장에서 보강토 옹벽 상부에서 천단 콘크리트(무근 두께 20cm) 철거 작업 중 보강토 옹벽(높이 약 10m)의 일부가 무너지면서 ○○건설 소속 근로자 4명 중 1명은 자력으로 대피하여 부상, 3명은 무너지는 토사 및 자재에 매몰되어 2명은 사망, 1명은 인근 병원으로 후송·치료 중 사망 | | |

보강토 옹벽 무너진 후

- 사전 안전성 평가 및 부동침하 등으로 구조물의 들뜸·균열이 발생할 경우 작업을 중지하고 즉시 보수보강 실시
 - 미리 구축된 보강토 옹벽 상부에 콘크리트 옹벽 및 건축구조물을 변경 설치할 경우 사전에 옹벽의 구조안전성 검토를 실시한 후 설계도서를 변경·설계도서에 준하여 시공
 - 시공 중 부동침하로 인한 건축물 및 구조물의 들뜸·균열의 발생 등 이상현상(징후)이 발생할 경우 이에 대한 안전진단 등을 실시한 후 적절한 보수보강을 최우선 실시
- 품질·시방서 준수 및 사용중인 보강토 옹벽 등 구조물에 대한 유지·보수 철저
 - 사전조사 단계에서부터 설계기준 및 관련시방서를 준수하여 목적물에 대한 품질관리 철저
 - 보강토 옹벽과 같이 우수 등에 취약한 구조물에 대해서는 배수시설 등에 대한 유지·관리 철저

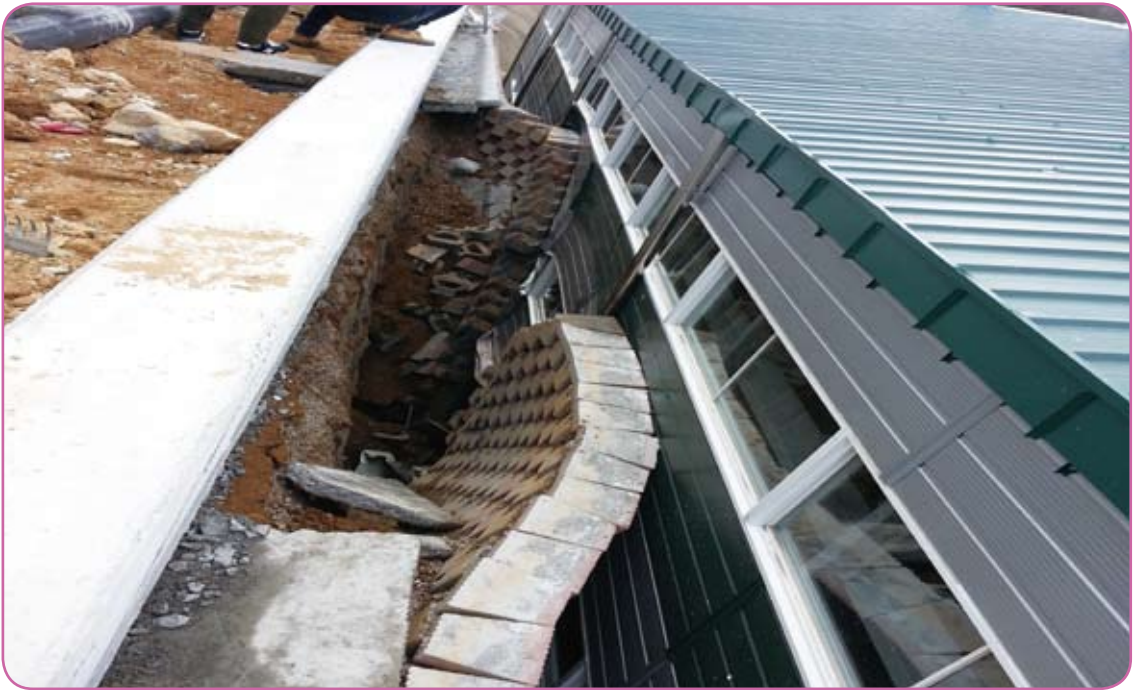
무너진 보강토 옹벽(상부)

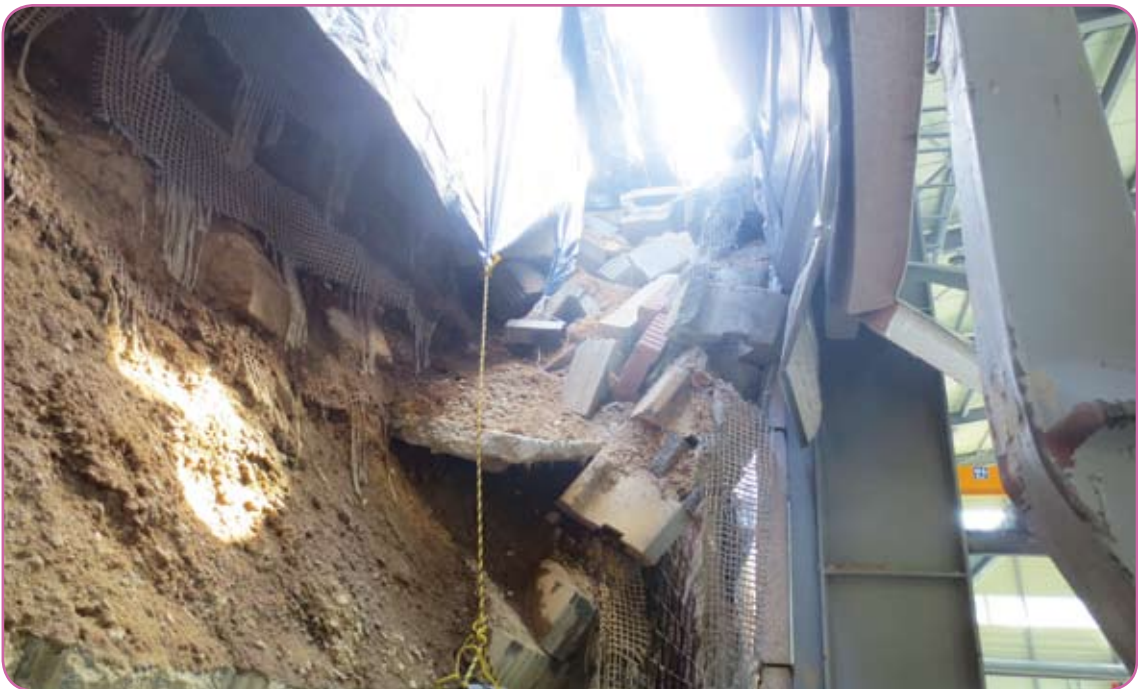
무너진 보강토 모습(내부)

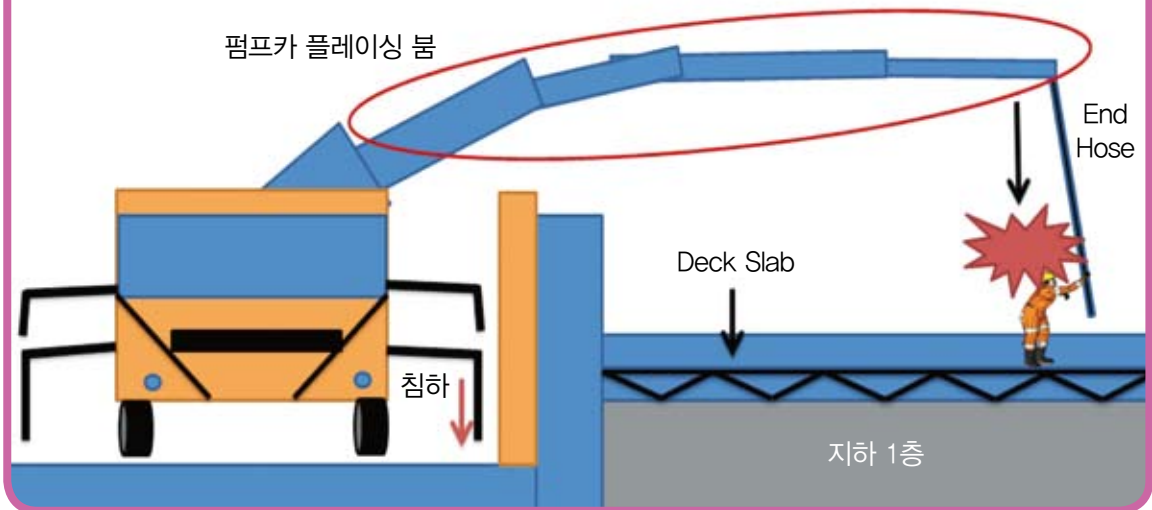
1 재해 상황도

| 재해개요 | 2016. 3. 22(화) 08:30경 OO건설(주)가 시공하는 강릉시소재 아파트 A-2 주차장 Slab 콘크리트 타설작업 현장에서 OO중건(주) 소속인 재해자가(비계공, 46세)가 펌프카 붐 끝단부에 붙어 있는 End Hose를 잡고 Con'c 타설 중 펌프카의 왼쪽 아웃트리거 고임목이 침하되며 아웃트리거가 이탈하고 펌프카 붐대가 아래로 쳐지면서 재해자를 덮쳐 사망 | | |

Deck Slab에서 End Hose를 잡고 작업 중 ⇨ 펌프카 전면 아웃트리거의 설치지반이 침하되어 ⇨ 펌프카 플레이싱 붐이 떨어져 재해자를 강타 함

- 차량계 건설기계의 전도 등의 방지조치 철저
 - 차량계 건설기계인 펌프카를 사용하는 작업할 때에는 그 기계가 넘어져 근로자가 위험해질 우려가 있는 경우에는 유도하는 사람을 배치하고 지반의 부동침하 방지조치(치환 등의 지반보강조치 후 평판재해시험 등을 통해 지반 소요지지력 확인 등)를 하여 재해를 예방 함.
- 사전조사 및 적절한 작업계획 수립·이행 철저
 - 펌프카 등의 차량계 건설기계를 사용하여 콘크리트 타설 작업 시 차량계 건설기계의 전도 등에 의한 근로자의 위험을 방지하기 위하여 작업장의 지형·지반과 지층 상태 등에 대한 사전조사를 하여 지반 침하 등에 대한 보강계획 및 안전한 작업방법을 수립·이행하여야 함.

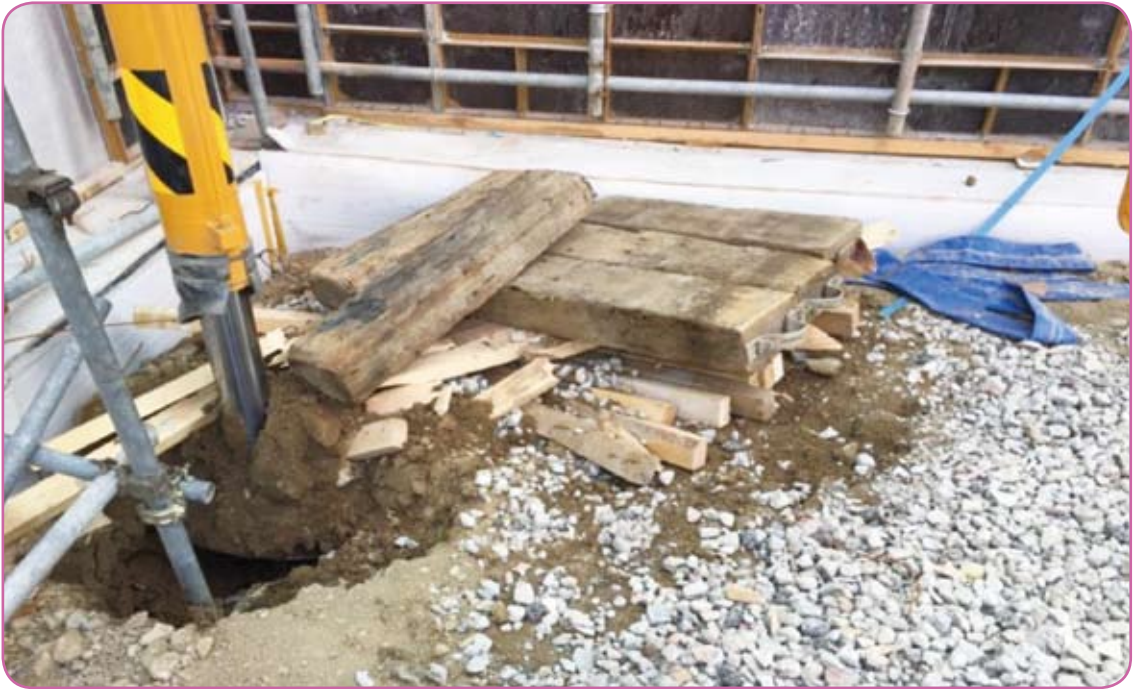
재해 직후 아우트리거 상태

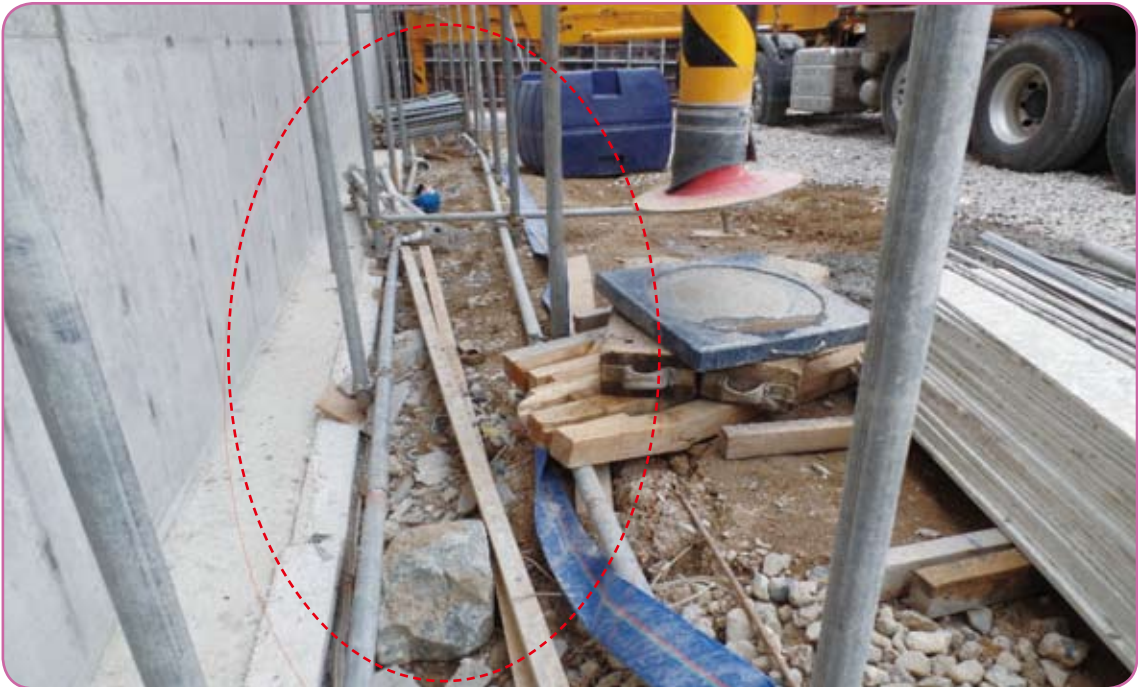
펌프카 아우트리거가 설치된 되메움 지반

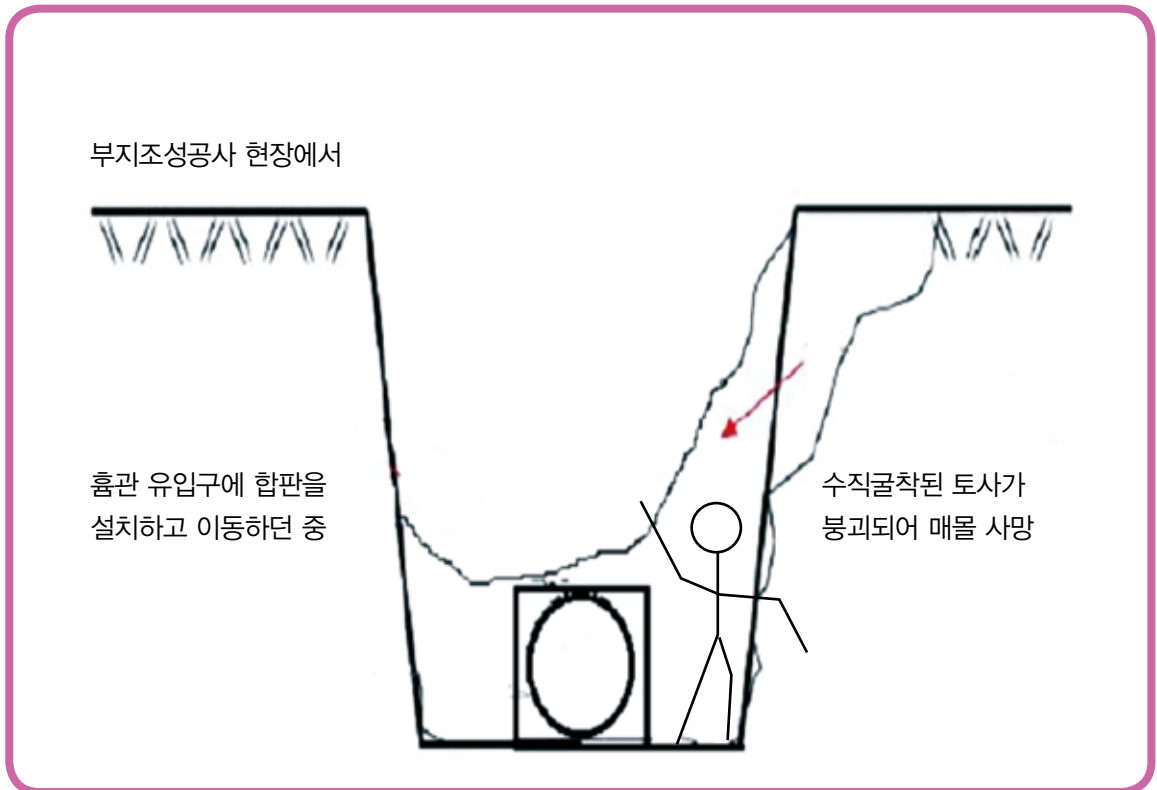
재해상황도

| 재해개요 | 2016. 4. 6(수) 08:40분경 경기도 파주시 소재 부지조성공사현장의 흡관(D=0.6m, L= 2.5m) 매설작업 중 굴착 저면에 매설된 흡관 내부로의 토사유입을 막기 위하여 합판으로 흡관 입구를 막고 지상으로 이동하려는 도중에 수직 굴착된 굴착사면이 붕괴되면서 매몰되어 사망 | | |

■ 지반 붕괴방지조치 철저

- 지반 · 토석붕괴 위험이 우려되는 굴착 작업 시에는 지반의 종류에 따른 굴착면의 기울기 기준을 준수하거나 흙막이를 설치하는 등으로 지반 · 토석 붕괴방지조치를 하여야 함. 개구부 등 추락위험장소 방호 조치 철저

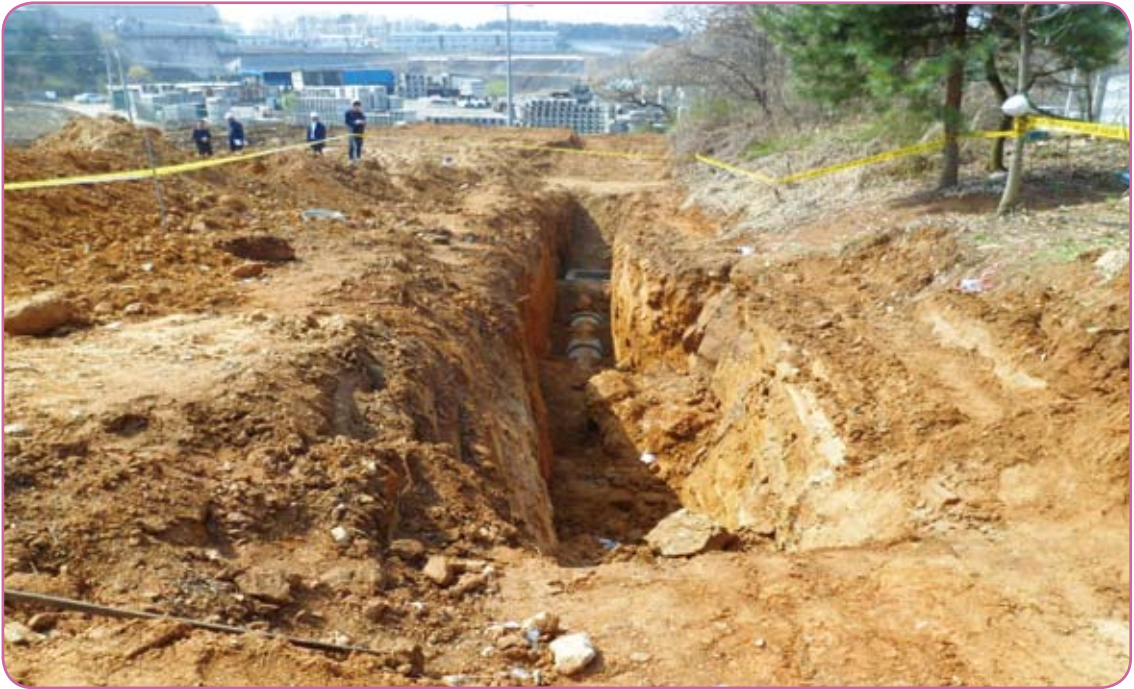
재해발생 당시 현장 전경

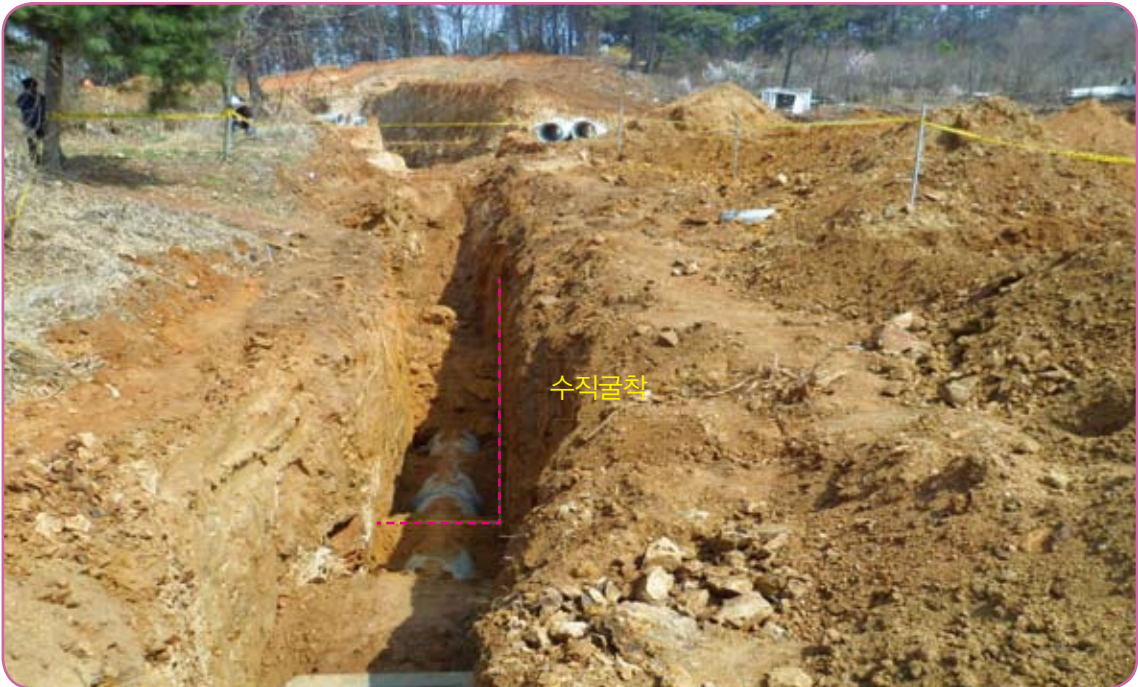
굴착면의 토사 기울기 상태(수직굴착)
