- 경상북도 문경시 공장 화재현장 순직사고 관련 -
「사고조사단」 조사·분석결과 (요약)

2024. 4.

소 방 청

사고조사단 조사·분석결과 보고(요약)

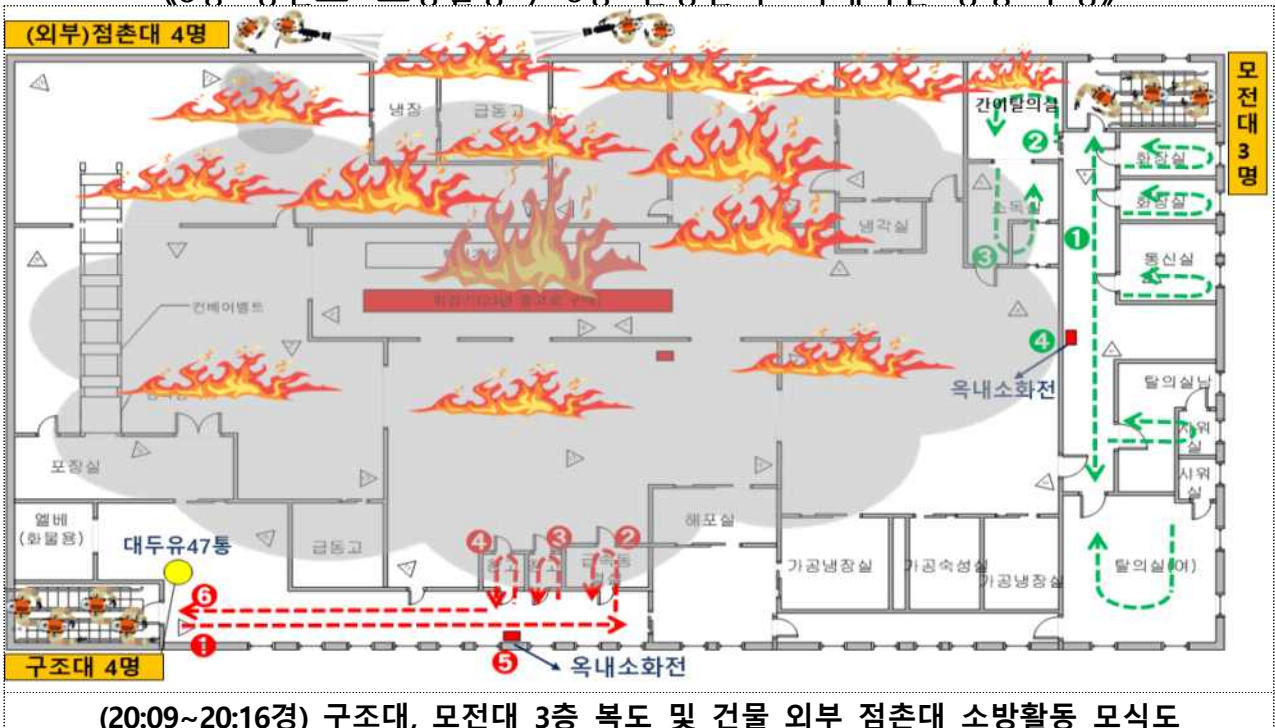
《3층 평면도: 소방활동 / 3층 천장반자: 화재확산 상황 추정》

- (20:09~20:16경) **모전대 / 3층 진입 후 인명검색, 화재진압 및 탈출(20:16경)**
 - ① (진입 및 1차 인명검색) 카드키로 계단실과 복도 사이 출입문을 열고 진입함
 - ✓ 복도 내부 점등상태, 연기가 조금 있었고 화염은 보이지 않음
 - ✓ **증언** 복도 우측 화장실, 통신실부터 복도 끝 탈의실까지 문을 열어 "누구있어요?"라고 외치며 **인명검색 완료** 후 최초 출입문으로 돌아옴

- (20:09~20:20경) **구조대 / 3층 진입 후 인명검색, 화점확인 및 탈출**
 - ① (3층 복도 진입) 카드키로 계단실과 복도 사이 문을 열고 진입하여 방화문 자동 폐쇄장치가 닫히는 것을 방지하기 위해 **어떤 물체로 고정하여 퇴로를 확보함**
 - ✓ **증언** 계단실은 점등, 복도는 소등상태였으나, 랜턴으로 복도 끝까지 시야 확보가 가능한 상태였고 인명검색 중 창문은 2개 정도 개방함

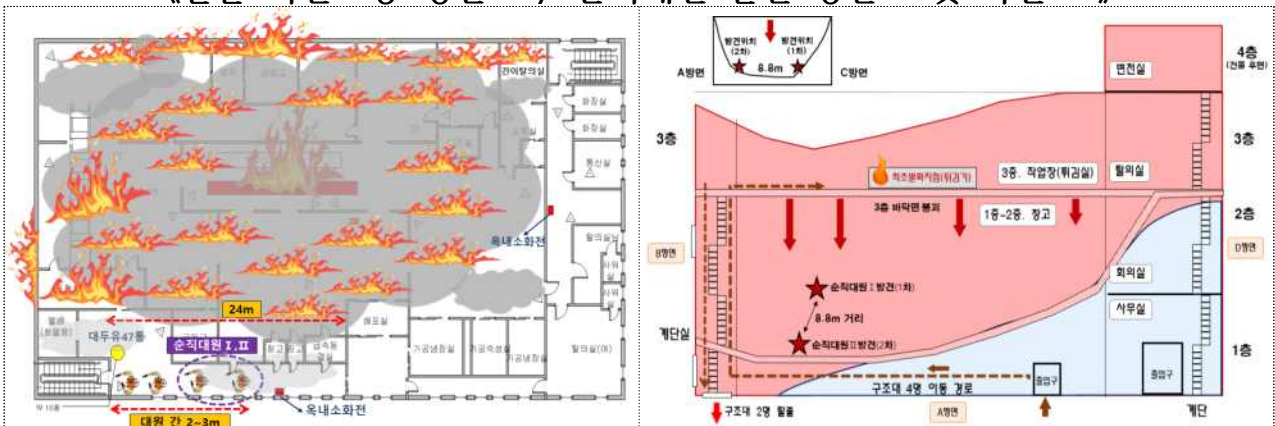
《탈출 직전 3층 평면도 / 순직대원 발견 정면도 및 측면도》

좌측 ☞ (20:17~20:18경) 구조대 4명 탈출 직전 대원 순서(좌측부터 탈출대원 I,II, 순직대원 I,II)
우측 ☞ 순직대원 I, II 발견위치의 정면도 및 측면도

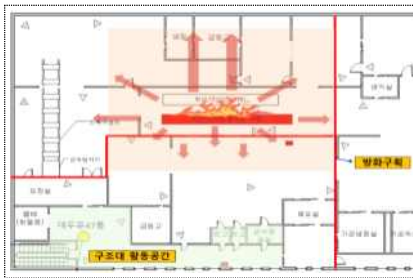
1 급격한 연소확대 및 천장 반자(샌드위치 패널 구조물) 박리, 탈락
 순직대원은 공장건물 전면 좌측 3층으로 올라가 인명검색 및 화점 확인 중 튀김유(대두유) 급격한 연소 확대로 천장 반자(준불연 샌드위치 패널 50T)가 급격히 박리, 탈락되면서 화염에 휩싸이고 고립된 것으로 추정

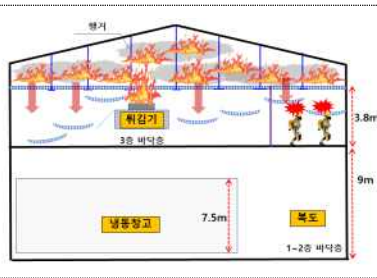
3층 천장반자 내부 화재확대(평면도, 측면도)

(CCTV 19:48:11) 천장반자 박리

- ⇒ 튀김기가 있는 공간이 열과 압력이 높아진 상태였기 때문에 천장, 벽체를 고정하는 샌드위치 패널들이 구조체의 팽창으로 "깍~ 깍~" 소리를 내고 있었을 것으로 추정
- ⇒ 증언 천장에서 무언가 낙하하여 헬멧에 부딪힐 때 이미 천장속에서 화염이 전파 중 상황
- ⇒ 2층 계단의 벽체도 구조물의 열팽창으로 틈새가 발생, 계단으로 화염과 연기가 분출

- ① (샌드위치 패널) 다량의 대두유로 확대된 화염은 격렬하게 연소하며 샌드위치 패널 천장 반자로 확대되었으며, 강한 열에 의해 충전재 용융 및 소실, 천장 구조물 탈락 관찰(CCTV, 19:48:11), ② (구조물 붕괴) 3층 천장 반자 샌드위치 패널 붕괴 후 3층 바닥층은 구조대원 2명 고립 후 20:28경 이전 붕괴되었을 것으로 추정
