"2015년 주요업무 실행계획 관련" 정수센터 건의 사항에 대한 검토 결과 보고

**상수도사업본부
(생산부)**

‘2015년 주요업무 실행계획 관련’ 정수센터 건의 사항에 대한 검토 결과 보고

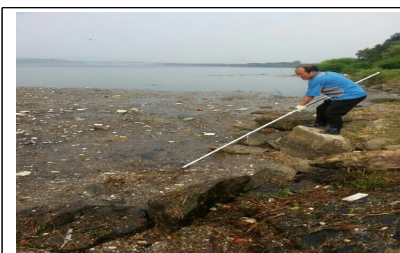
- 취수구가 한강 둔치 하천경계로부터 5~10m정도에 불과한 지점에 심도 또한 1~2m로 낮게 설치되어 취수 펌프 가동시 부유물의 취수구 유입이 불가피 함
- 취수구 설치 지점의 한강 지형이 다소 오목하여 바람 및 수류의 영향으로 부유물이 하류로 원활하게 흐르지 못하고 하천 경계인 취수지점으로 집중됨
 - 강우량이 많은 하절기에 특히 부유물질 증가로 인한 문제점이 많음

하절기 부유물질 제거작업

- 현 취수구 배관을 한강 수류 영향이 적은 한강 중심부로 연장 부설 필요
- 구의, 강북취수장과 같은 취수탑 건설

- 현재의 하천경계로 부터 5~10m정도로 부설된 취수구를 한강 중심부로 이전하는 연장공사 및 취수탑을 건설하는 공사는 한강물막이 비용 등의 부대 공사 비용을 포함하여 약300억 ~ 500억의 대규모 예산이 요구되는 사업임 ⇒ 신중한 사업추진 요구됨
- 개선 공사 이외의 기타 **다양한 방법 검토 필요** ⇒ 충분한 타당성 검토 후 추진방법 결정
 - 부서 관계자 및 외부 전문가로 구성된 검토팀을 구성하여 현장조사 등을 통한 타당성 검토
 - 검토 결과에 따라 타당성 및 적정공법 선정 용역 시행 ⇒ 사업추진

- 내 용 : 공사 이외의 유지관리 방법 도출 및 개선 공사 타당성 검토
- 검토팀 구성 : 관계직원 및 외부전문가 구성
- 운영방법 : 외부전문가에 서면 자료를 통한 사전검토 후 현장에서 회의개최
 - ※ 외부전문가 3인 내외로 선정(자문비용 지급)
- 개최시기 : 15. 3. 23 ~ 4. 10

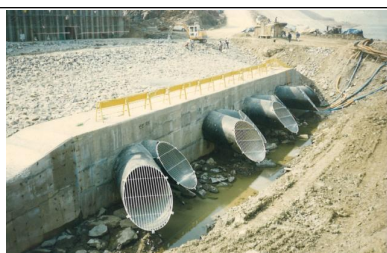
취수구 현황

- 현재 취수구가 하천 경계와 너무 인접하여 부유물의 유입이 집중되어 취수 펌프 가동시 원활한 취수가 이루어지지않는 문제점이 있음

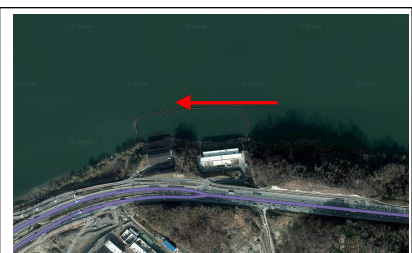
오목하게 들어간 취수지점 선형

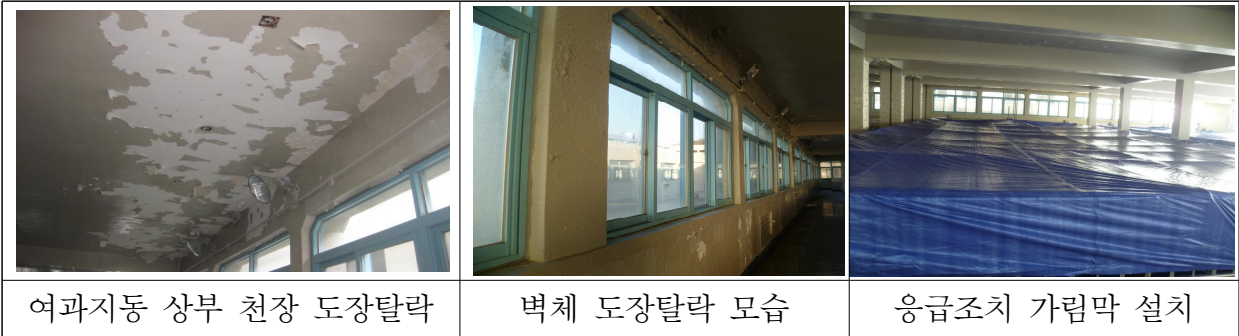
- 여과지 2,3계열 내벽 및 천장의 균열, 도장면 박리 및 탈락 발생
- 여과지 벽체 및 천장 도장면 탈락으로 이물질이 여과지 수조로 유입우려
 - 도장면 탈락에 따른 이물질 유입에 대비하여 여과지 수조 상부에 가림천막 설치 운영

- 여과지 직상부의 도장면 탈락으로 여과지 수조내 이물질 유입이 우려되어 정비가 시급
- 도장재료의 내구연한이 5년을 넘지못하는 특성을 감안하여 도장공사 시공방법 조정필요
 - 여과지 수조 직상부는 향후 도장면 탈락의 문제점 등을 고려하여 도장을 시행하지않고 그라인딩 만을 시행하여 콘크리트면 상태로 유지관리
 - 벽체 탈락면은 내부 미관 등을 고려하여 내구성이 우수한 도장 재료로 정비
- ※ 도장물량 감소로 소요예산은 금년 배정된 2억원으로 우선 정비 가능 할 것 으로 판단됨

- 여과지 2,3계열 내부 및 벽체 전면 재 도장 시행 : 소요예산 5억원
 - ※ '15년 배정예산 2억원 ⇒ 부족분 3억원 본부에 추가 배정 요청
- 도장재료는 내구성이 좋은 수용성 에폭시도장 시행

- 여과지 천정 직상부는 도장을 시행하지않고, 그라인딩 처리하여 기존 콘크리트면 상태로 유지관리
- 벽체는 추진중인 내구성이 우수한 도료를 선정하여 유색도장 추진
- 추가 예산배정 : 기배정 예산으로 우선순위로 정비 (추가예산은 추후검토)
