**『대치지하차도 교통사고』 관련
도로부속물 파손 현황 위치도 및 사진**

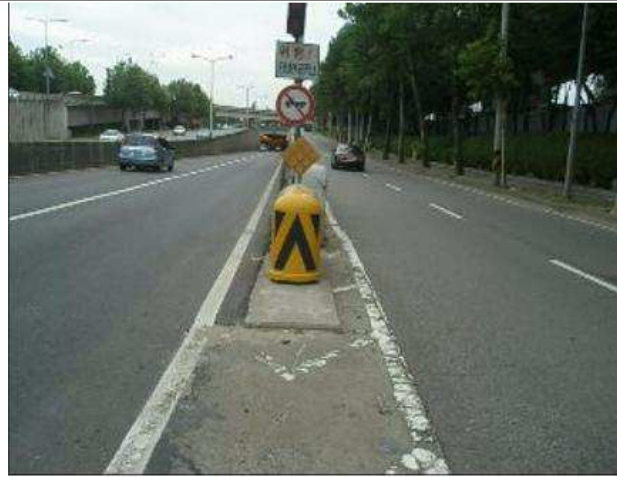
사진설명: 사고전 충격흡수시설 및 장애물 표적표지 현황사진

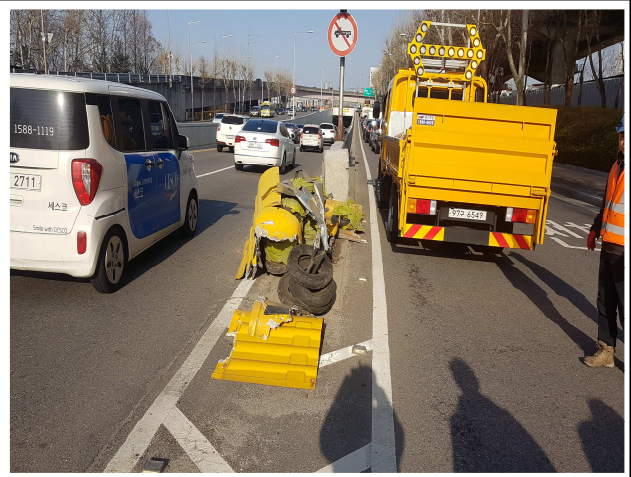
사진설명: 사고 후 충격흡수시설 및 장애물 표적표지 전파

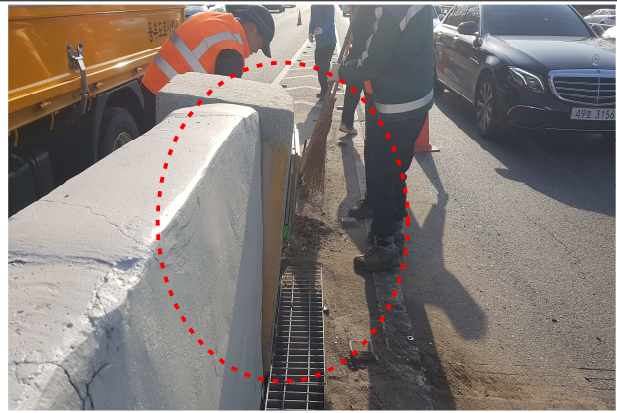
사진설명 : 지하차도 머릿돌 기울어짐
