2011-ASD-T6-078

**가락시장 청과시장동
정밀안전진단 요약보고서**

2011. 12

(재)한국건설품질연구원

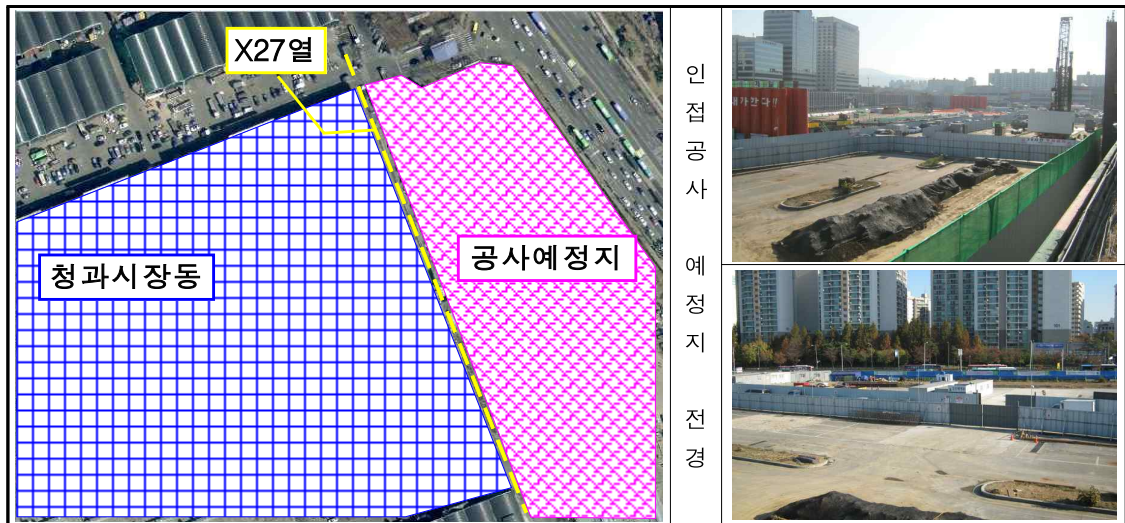
기초불안정 및 지내력 부족에 의한 침하 등 기초 안전성 저하 문제는 없는 것으로 조사되었으나, 청과시장동 X27열과 인접하여 가락시장 현대화사업 공사가 진행중에 있으며 공사를 위한 터파기가 예정된 것으로 조사되었다. 금번 진단시점까지는 인접지의 공사가 진행되지 않아 특별한 문제 발생은 없는 상태이나, 향후 인접공사지의 터파기 공사가 진행될 경우 지하수 및 토사 유출 등으로 인하여 구조물 부등침하, 기초 안전성 저하 등의 문제가 발생할 우려가 있으므로 상시점검 및 주의관찰이 요구된다.

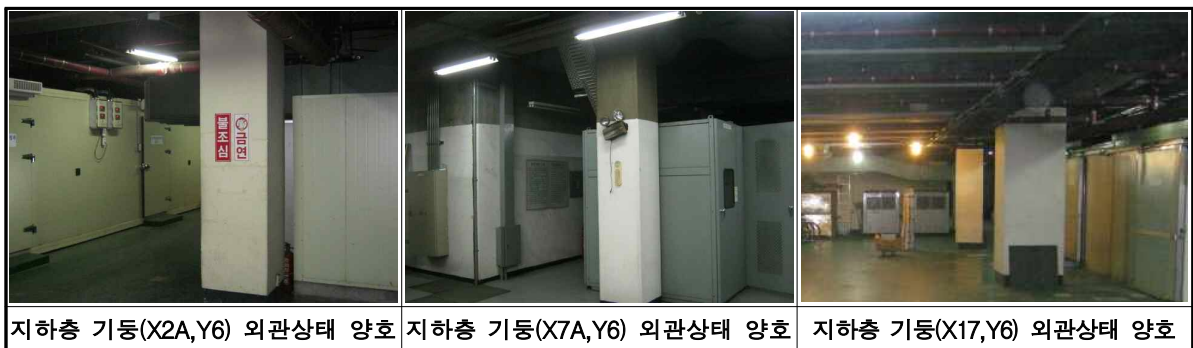
- 지하층 기둥의 전반적인 외관상태는 양호한 것으로 조사되었으며, 균열이나 손상, 구조안전과 관련된 특이한 취약점이나 이상징후는 조사되지 않았다.

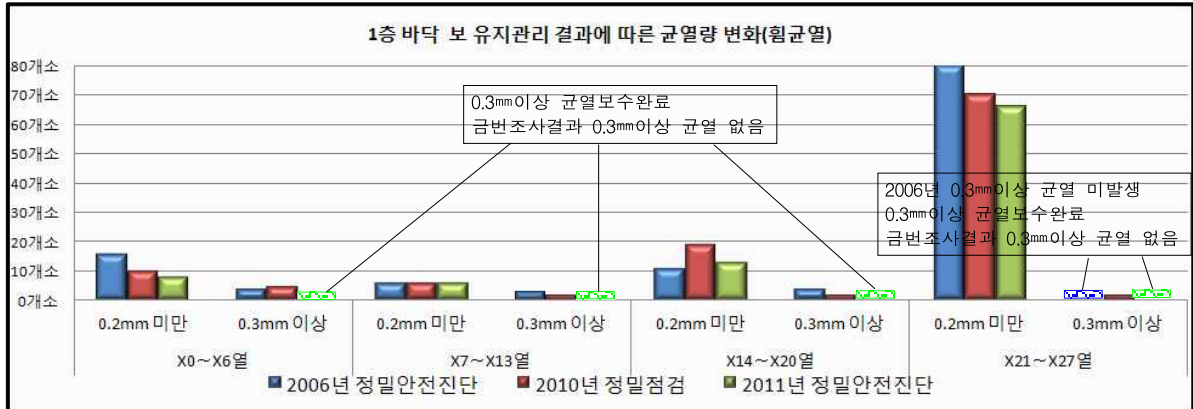
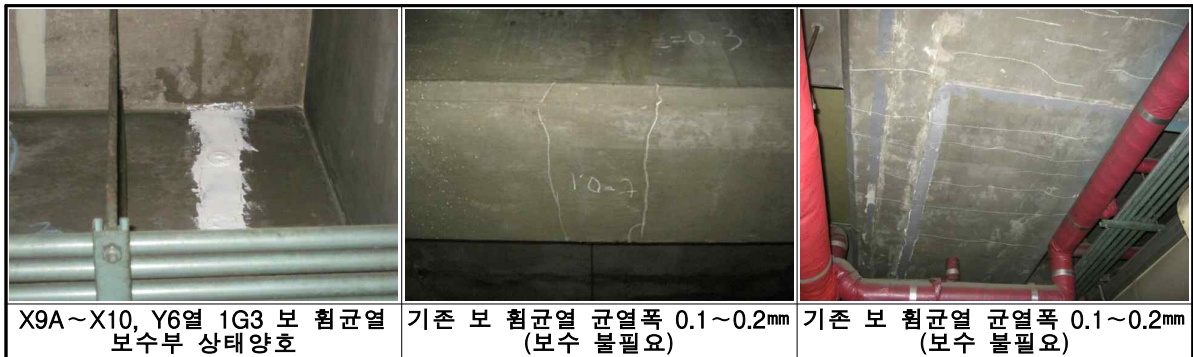
- 보 중앙부 휨균열에 대한 조사결과, 기존 정밀안전진단 및 정밀점검시 조사된 휨균열

중 0.3mm이상 균열에 대해서는 대부분 보수가 완료된 것으로 조사되었으며, 보수부 재 균열은 없는 것으로 조사되었다. 균열폭 0.1~0.2mm 미세 힘균열은 보수가 되지 않은 상태이나, 상부층에 특별한 하중 증가가 없고 균열폭의 진전도 없는 것으로 조사되어 보수조치를 하지 않더라도 구조적인 문제는 없을 것으로 판단된다.

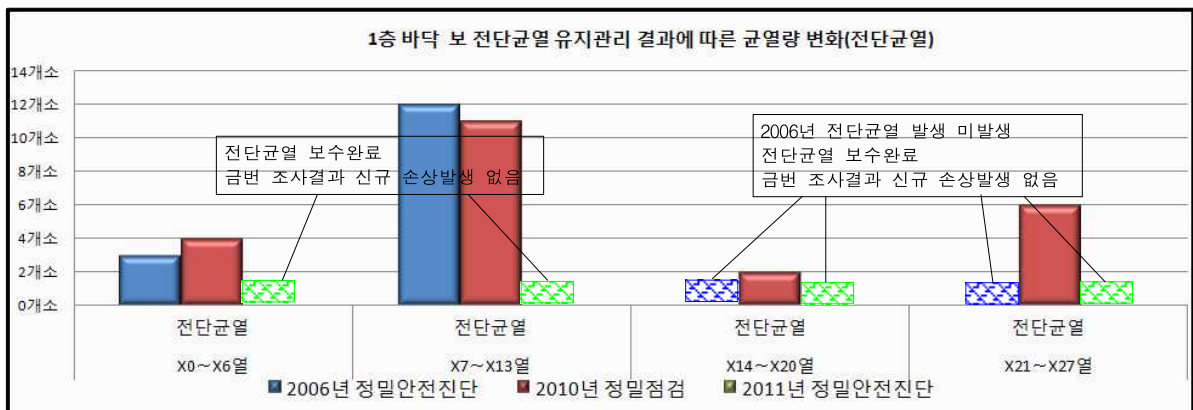
- 보 단부 전단균열에 대한 조사결과, 2001년 및 2006년 정밀안전진단시 조사된 전단균열과 2010년 정밀점검시 조사된 전단균열에 대해서는 보수가 모두 완료되었으며, 보수상태도 양호하였고 보수 후 재균열도 없는 것으로 조사되었다.

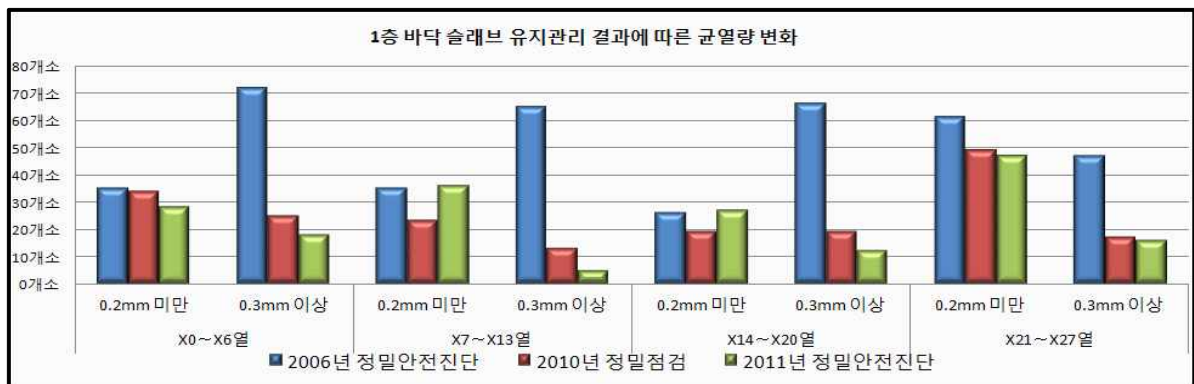
· 1층 바닥의 통로측 하부 슬래브의 경우 기보수된 균열 및 에폭시 도포구간 내부에 보수부 재균열 및 균열이 발생한 것으로 조사되었다. 통로측 하부 슬래브는 경매 전·후로 물품의 일시적인 적재가 빈번하며, 물품을 적재한 차량(전동차 및 지게차)의 통행시 충격하중이 발생하므로 금번 진단결과 조사된 에폭시도포 내부의 균열에 대해서는 보수가 요구된다.

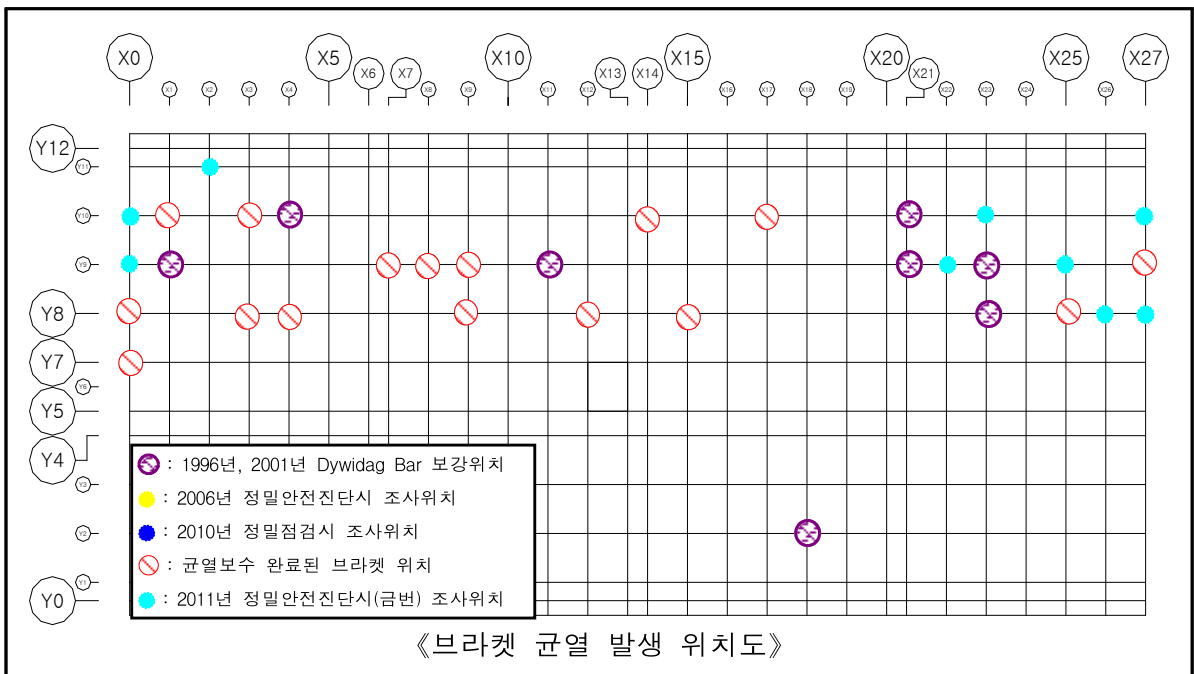
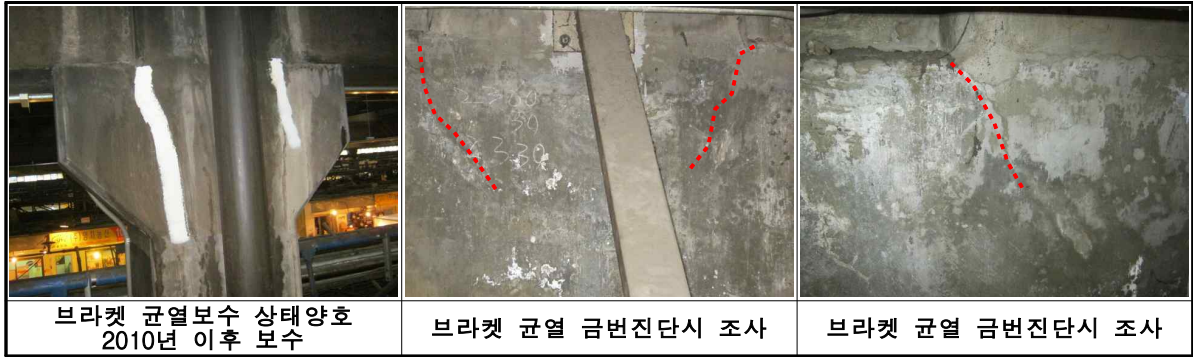
- Dywidag BAR 보강부 상태(1996년 진단 : 6개, 2001년 진단 : 5개)
- Dywidag Bar 보강부의 전반적인 외관상태는 대체로 양호하였으며, 브라켓에 추가 균열이나 Dywidag Bar와 Steel Plate 변형 및 부식 등은 조사되지 않았고 볼트 조임상태나 Set Anchor의 상태도 양호한 것으로 조사되었다.
- 2006년 진단 및 2010년 점검시 Steel Plate에 표면부식이 발생되어 재도장이 요구되었던 2개소는 모두 재도장된 상태로 재도장면의 녹발생 등의 추가 손상발생은 없는 것으로 조사되었다.
- PSC 거더에 대한 외관조사 결과, 최외각열 보 중앙부 미세균열 및 보 하부 미세 망상균열이 일부 조사되었을 뿐 프리스트레스 긴장재 이완에 의한 처짐이나 부재변형 등 구조 안전과 관련된 특별한 손상은 없는 것으로 조사되어 현재까지는 프리스트레스에 의한 구속응력에는 문제가 없는 것으로 판단되며 전체적인 외관상태는 양호한 것으로 조사되었다.

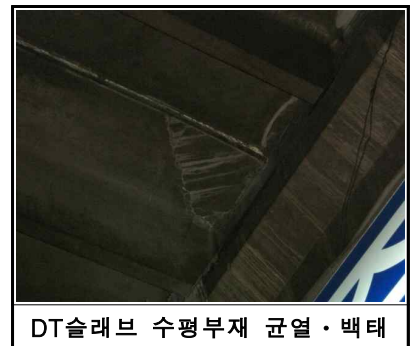
DT슬래브 수평부재 균열·백태

3~X14, Y5열 DT슬래브 단부 수평부재의 경우 지속적인 누수발생으로 콘크리트 탈락 우려가 있으므로 탈거가 요구된다.

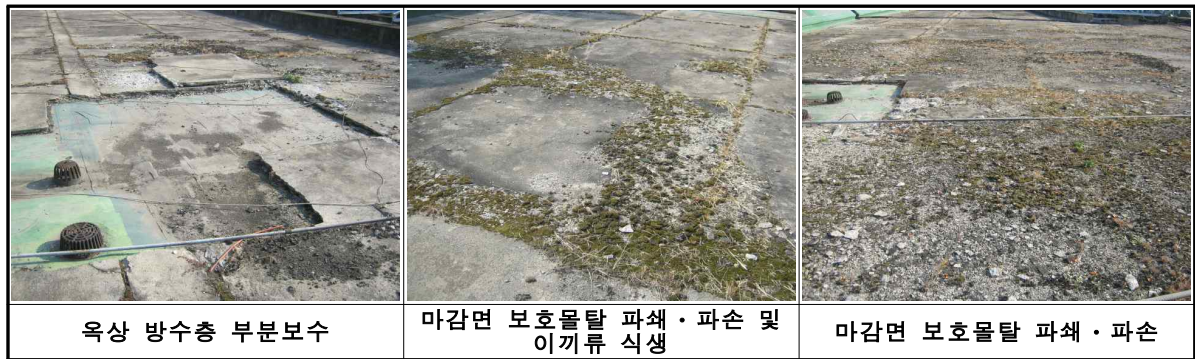
- 2006년 진단시 옥상 방수층에 대한 전체적인 보수가 필요한 것으로 제시하였으나, 2010년 점검시 가락시장 현대화 사업을 고려할 때 하부 누수구간에 대한 적절한 유지관리가 필요한 것으로 판단하였다. 금번 정밀안전진단결과, 옥상 방수층의 누수로 인한 부분보수 구간이 다수 조사되었으나, 현재 현대화사업이 진행중이므로 전체 보수는 필요치 않으며, 사용중 누수가 진행되는 부분에 대하여 부분 보수하는 것이 적절한 것으로 판단된다.
