개봉고가외 8개소 정밀점검 용역

# 가 리 봉 철 도 고 가 정 밀 점 검 보 고 서

2009. 08.

서울특별시 강서도로교통사업소

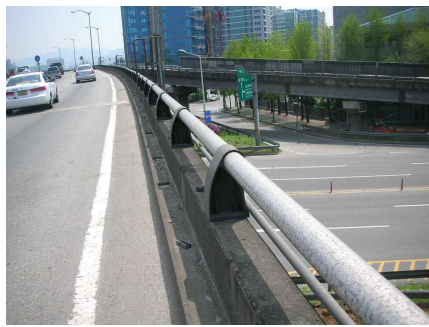
주요 손상 현황	·난간 및 지주 변형/파손 ·난간 설치불량 ·연석 파손 ·연석 철근노출/들뜸
시공상태	강제	보수이력	-
길 이	L = 920.0m

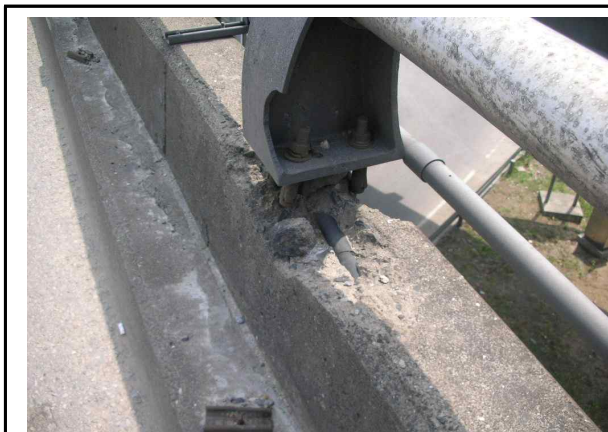
·위 치 : 난간/연석  
·현 황 : 난간지주파손/연석탈락  
·대 책 : 재설치

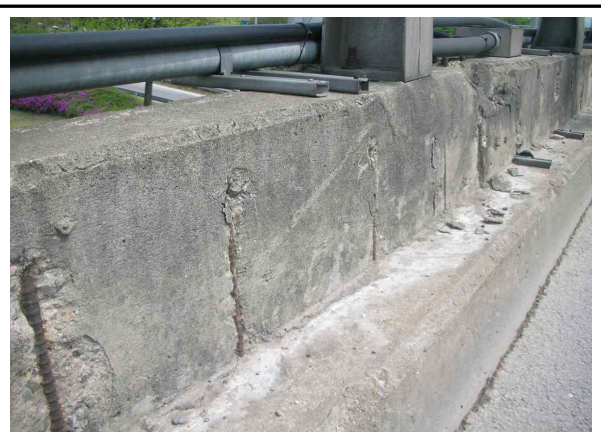
·위 치 : 연석  
·현 황 : 철근노출  
·대 책 : 철근방청+단면복구공법

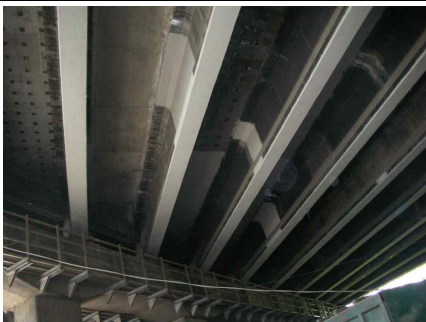
주요 손상 내용	·0.3mm 미만 균열 ·망상균열 ·백태, 누수, 부식 ·콘크리트 탈락, 박락/들뜸, 재료분리 ·철근노출 ·배수관 길이 부족
시공상태	철근콘크리트 슬래브	보수이력	
경간수	12경간

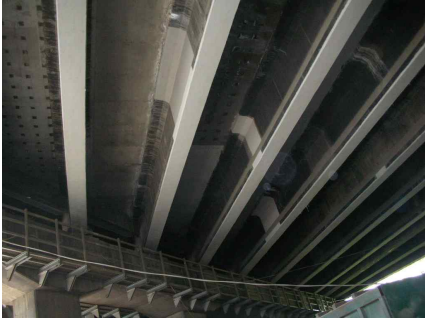
주요 손상 내용	·0.3mm 미만 균열 ·콘크리트 들뜸, 재료분리, 박락 ·철근노출 ·백태/누수 ·플레이트 녹발생
시공상태	Preflex Beam Girder(도로구간) PSC Beam Girder(도로구간) Steel Plate Girder(철도구간)	보수이력	-
개 소	96EA

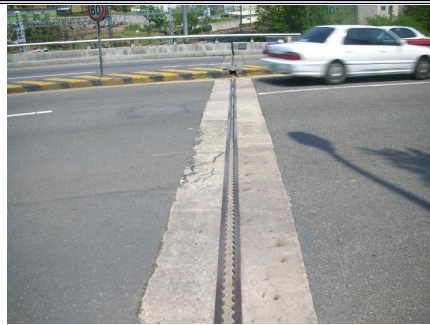
주요 손상 내용	·후타재 균열 및 망상균열, 파손 ·본체 고무재 마모 및 노후화
시공상태	New Monocell Joint Monocell Joint	보수이력	-
개소	7EA

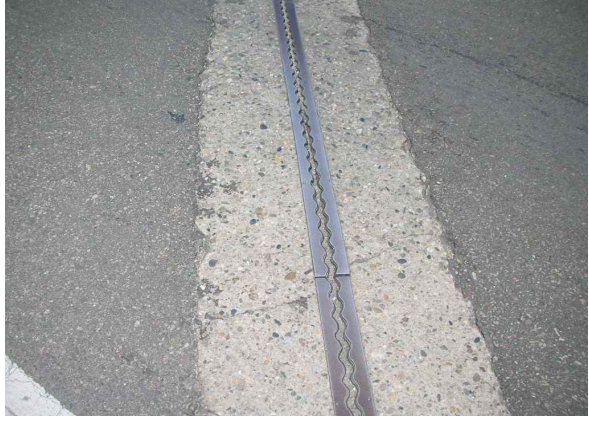
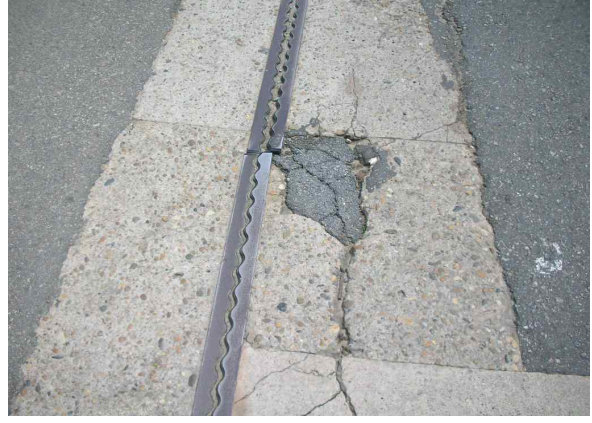
<ul style="list-style-type: none"> <li>·위 치 : 신축이음장치</li> <li>·현 황 : 후타재 재료분리</li> <li>·대 책 : 후타재 보수공</li> </ul>	<ul style="list-style-type: none"> <li>·위 치 : 신축이음장치</li> <li>·현 황 : 후타재 재료분리</li> <li>·대 책 : 후타재 보수공</li> </ul>

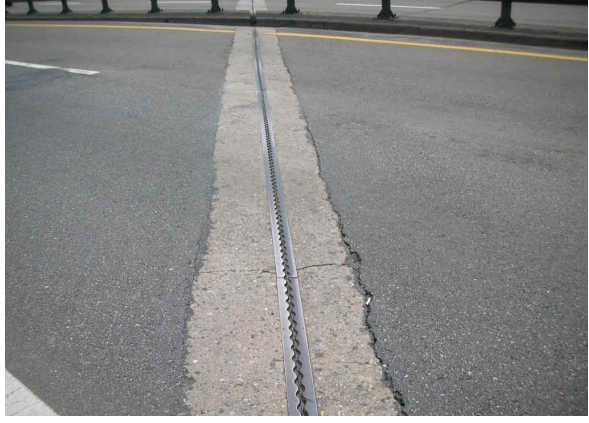
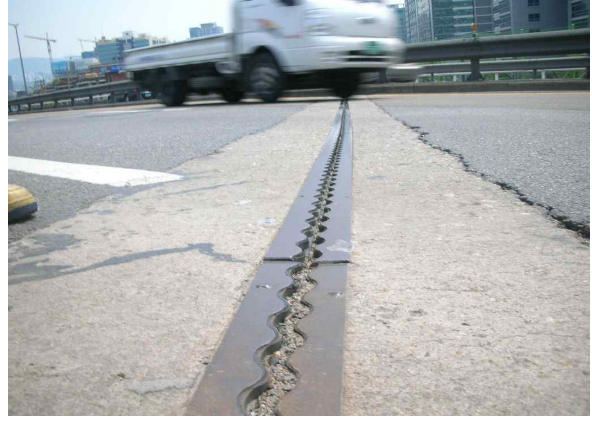
<ul style="list-style-type: none"> <li>·위 치 : 신축이음장치</li> <li>·현 황 : 후타재 균열</li> <li>·대 책 : 후타재 보수공</li> </ul>	<ul style="list-style-type: none"> <li>·위 치 : 신축이음장치</li> <li>·현 황 : 본체 미세 단차</li> <li>·대 책 : 주의관찰</li> </ul>

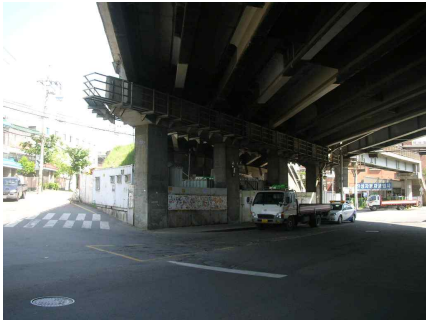
주요 손상 내용	·균열(0.1~0.3mm) ·망상균열 ·박리/박락, 탈락, 재료분리, 철근노출 ·백태
시공상태	교대:벽식, 교각:라멘식	보수이력	-
개소	교대 2기, 교각 11기

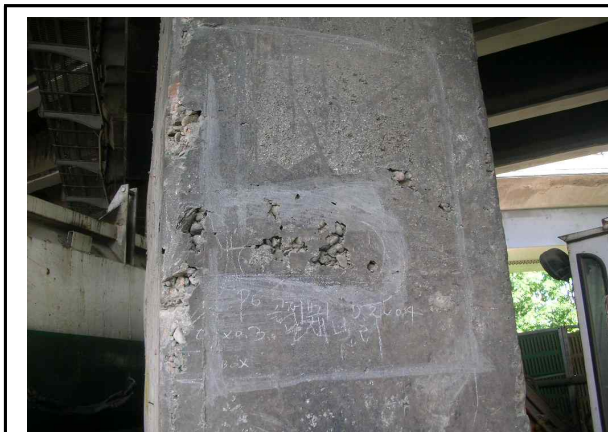
·위 치 : 교각  
·현 황 : 재료분리  
·대 책 : 단면복구공법

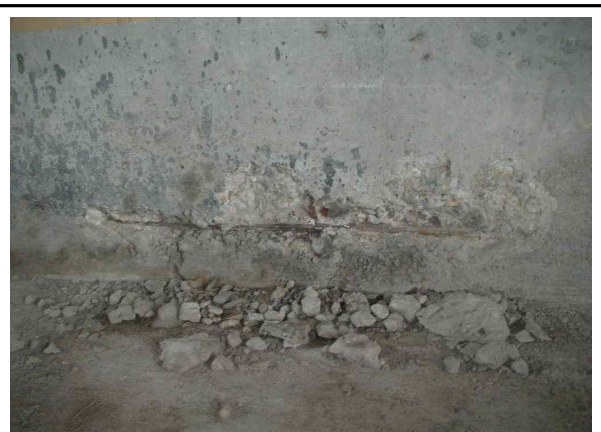
·위 치 : 교각  
·현 황 : 탈락/철근노출  
·대 책 : 철근방청+단면복구공법
