안양교외 4개소 정밀점검 용역  
가마산고가차도 보고서

2010. 7.

서울특별시 강서도로교통사업소

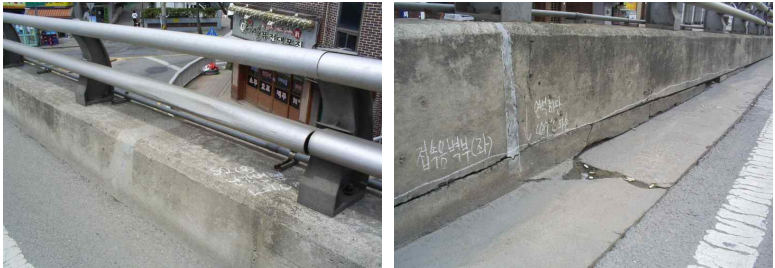
【표 2.2.4】 난간, 연석 외관조사 현황

- 1) 교량 좌, 우측에 시공되어진 알루미늄 난간은 대체로 양호하며, 일부구간에 변형, 충돌흔적 등이 조사되었으나 손상발생 정도가 경미하므로 지속관찰이 요구됨.
- 2) 교량 좌, 우측에 설치되어진 콘크리트 연석은 기존 균열손상부에 대해 보수가 기 시행되어져 보수시행부는 대체로 양호한 상태였으며, 미 보수부위에 건조수축에 의한 균열, 시공이음부 균열 등이 국부적으로 발생된 상태로서 콘크리트의 내구성 확보를 위하여 주입공법 및 실링공법(시공이음부 균열)에 의한 보수가 요구됨.
- 3) 종점측 접속옹벽구간의 콘크리트 연석 설치부중 좌, 우측 일부구간은 연석하단부위가 파손 및 탈락된 상태로서 본 손상은 공용기간 경과에 따른 노후화 및 시공이음부를 통한 우수유입 등이 원인으로 판단되며, 시설물의 건전성 확보를 위하여 들뜸부 제거 후 단면복구공법에 의한 보수가 요구됨.
- 4) 이전(2008년) 정밀점검 결과와 비교·검토 : 이전 점검시 난간변형 및 연석부 균열이 조사되어 지속관찰이 제시된 상태로서 추가적 손상발생은 없는 상태로 판단되며, 종점측 접속옹벽구간의 연석하단부 콘크리트 파손 및 탈락 손상은 이전 점검 이후 신규로 발생된 손상으로서 시설물의 건전성 확보를 위하여 단면보수가 요구됨.

위 치		손상 및 결함내용
<ul style="list-style-type: none"> <li>▶ 난간</li> <li>▶ 연석</li> </ul>		<ul style="list-style-type: none"> <li>• 변형, 차량충돌 흔적 등</li> <li>• 균열, 시공이음부 균열, 콘크리트 파손 및 들뜸 등</li> </ul>
<p>관련 사진</p> <ul style="list-style-type: none"> <li>- 난간 변형</li> <li>- 연석부 하단 콘크리트 파손, 탈락</li> </ul>

원인	<ul style="list-style-type: none"> <li>▶ 강재난간 변형, 충돌흔적은 통행차량 충돌이 원인으로 판단됨.</li> <li>▶ 콘크리트 연석의 균열, 시공이음부 균열은 온도변화차에 따른 건조수축이 원인으로 판단되며, 종점측 접속옹벽구간의 연석하단부 파손 및 탈락은 공용기간 경과에 따른 노후화 및 시공이음부를 통한 우수유입이 원인으로 판단됨.</li> </ul>	
대책	<ul style="list-style-type: none"> <li>▶ 난간 변형은 지속관찰이 요구되며, 콘크리트 연석의 균열부는 주입공법 및 실링보수(시공이음부 균열)가 필요하며, 옹벽구간 연석하단부 콘크리트 파손 및 탈락부는 들뜸부를 제거한 후 단면복구공법에 의한 보수가 요구됨.</li> </ul>

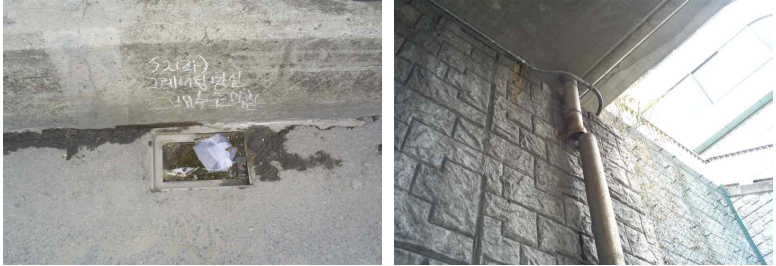
**【표 2.2.6】 배수시설 외관조사 현황**

- 1) 가마산 고가차도에는 총 7개소의 배수관이 설치된 상태로서 외관조사 결과 일부위치에 배수구 입구 막힘, 그레이팅 망실, 배수관 연결이음부 탈락, 변형 등이 발생한 상태로서 원활한 배수기능 확보를 위하여 부분적 보수조치가 요구됨.
- 2) 이전(2008년) 정밀점검 결과와 비교·검토 : 이전 정밀점검 결과 교면측 배수구 입구 막힘, 그레이팅 망실이 조사되었으며, 배수관 연결이음부 탈락 손상은 이전 점검 이후 발생한 신규손상으로서 연결이음부 재 부착 보수가 요구됨.

위 치		손상 및 결함내용
▶ 배수시설		<ul style="list-style-type: none"> <li>• 배수구 입구 막힘 및 그레이팅 망실</li> <li>• 배수관 연결이음부 탈락, 배수관 변형 등</li> </ul>
관련 사진	<ul style="list-style-type: none"> <li>- 배수구 입구 막힘, 그레이팅 망실</li> <li>- 배수관 연결이음부 탈락</li> </ul>

원인	<ul style="list-style-type: none"> <li>▶ 배수구 상단 그레이팅 망실은 공용 중 유실된 상태이며, 이로 인해 토사 등 이물질이 배수구 내부에 퇴적되어 배수기능을 저해시키는 원인이 되고 있음.</li> <li>▶ 배수관 연결이음부 탈락은 공용기간 중 외적충격이 원인으로 판단됨.</li> </ul>	
대책	<ul style="list-style-type: none"> <li>▶ 그레이팅 망실부는 재 설치가 필요하며, 배수로 내부측 토사퇴적부는 원활한 배수기능 확보를 위하여 주기적 청소, 배수관 연결이음부 탈락 부위는 재 부착 보수가 요구됨.</li> </ul>

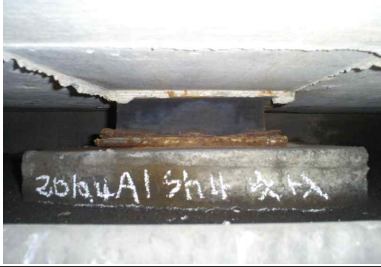
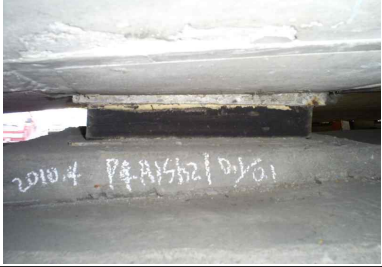
【표 2.2.12】 교량받침 외관조사 현황

- 1) 교량받침은 탄성고무받침 형식으로서 지점별 13개소가 설치된 상태로서 외관조사 결과 교량받침중 일부는 공용년수 증가에 따른 외부 환경적 요인으로 받침 상,하부 Plate에 부식이 발생한 상태로서 교량받침의 내구성 확보를 위하여 녹 제거 후 재 도장이 요구됨.
- 2) 받침물탈 중 일부는 온도변화차에 따른 건조수축으로 인해 균열(폭 0.2mm이하)이 발생한 상태이나 손상발생 정도가 경미하므로 지속관찰이 요구됨.
- 3) 이전(2008년) 정밀점검결과와 비교·검토 : 이전점검 결과 대체로 양호한 상태였으며, 금번 점검시 조사된 교량받침 상,하부 Plate 부식, 받침물탈 균열은 누락손상으로 판단되며, 본 손상으로 교량의 안전성에 영향을 미치지 않는 것으로 판단됨.

위 치		손상 및 결함내용	
▶ 교량받침		· 상,하부 Plate 부식 받침물탈 균열(폭 0.2mm이하)	
관련 사진	<ul style="list-style-type: none"> <li>- 교량받침 상, 하부 Plate 부식</li> <li>- 받침물탈 균열</li> </ul>

원인	<ul style="list-style-type: none"> <li>▶ 교량받침의 상,하부 Plate 부식은 공용년수 증가에 따른 대기 화학적 작용 등이 원인으로 판단됨.</li> <li>▶ 받침물탈에 발생한 균열은 온도변화차에 따른 건조수축이 원인으로 판단됨.</li> </ul>		
대책	<ul style="list-style-type: none"> <li>▶ 교량받침의 상,하부 Plate 부식 손상부는 녹 제거 후 재 도장 보수가 필요함.</li> <li>▶ 받침물탈에 발생한 미세균열은 손상발생 정도가 경미하므로 지속관찰이 요구됨.</li> </ul>

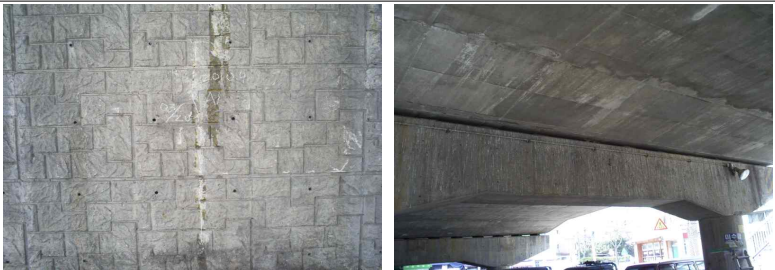
【표 2.2.14】 교대, 교각 외관조사 현황

- 1) 양측 교대는 온도변화차에 따른 건조수축으로 인한 폭 0.2~0.3mm의 균열, 신축유간부 누수 등으로 인한 백태 및 누수흔적, 공용 중 외적충격에 의한 콘크리트 파손 및 들뜸, 접속용 벽 이음부 실린트 채움재 파손 등이 손상이 국부적으로 발생한 상태이나 교량시설물의 건전성에 영향을 미치지 않는 것으로 판단됨.
- 2) 라멘식 II형 교각은 기존 단면손상부에 대해 부분적 보수가 기 시행 되어진 상태로서 보수 시행부는 양호한 상태였으며, 교각 코핑부에 건조수축에 의한 폭 0.2~0.3mm 균열, 외적충격에 의한 콘크리트 탈락 등이 발생한 상태이나 손상발생 정도는 경미함.
- 3) P1교각 전,후 코핑부 표면은 비둘기 배설물이 퇴적되어져 표면이 오염되어진 상태로서 교각 상단면에는 공용기간 중 비둘기 접근방지 시설을 설치하여 비둘기의 접근이 차단되어졌으나 표면오염부는 외관불량 및 콘크리트 중성화에 따른 물성저하 가능성이 있으므로 표면

위 치		손상 및 결함내용
<ul style="list-style-type: none"> <li>▶ 교대</li> <li>▶ 교각</li> </ul>		<ul style="list-style-type: none"> <li>· 균열(폭 0.2~0.3mm), 누수, 백태, 콘크리트 탈락, 들뜸, 실린트 변형</li> <li>· 균열(폭 0.2~0.3mm), 콘크리트 탈락, 비둘기 배설물 오염 등</li> </ul>
<p>관련 사진</p> <ul style="list-style-type: none"> <li>- 교대벽체면 균열</li> <li>- 교각 코핑부 비둘기 배설물 오염</li> </ul>

원인	<ul style="list-style-type: none"> <li>▶ 교대벽체면 및 교각 코핑부 균열은 온도변화차에 따른 건조수축, 누수, 백태는 신축유간부 누수가 원인으로 판단되며, 콘크리트 탈락 및 들뜸 등의 손상은 공용 중 외적충적 작용이 등이 원인으로 판단됨.</li> </ul>	
대책	<ul style="list-style-type: none"> <li>▶ 균열손상부는 건조수축에 의한 비 구조적 균열이나 콘크리트의 내구성 확보를 위하여 선별적(폭 0.3mm이상: 주입보수)보수조치가 요구되며, 벽체면 누수, 백태는 표면처리, 콘크리트 탈락 및 들뜸부는 단면복구공법에 의한 보수가 요구됨.</li> <li>▶ P1교각 코핑부 전,후면의 비둘기 배설물에 의한 표면오염부는 외견 및 중성화 방지를 위하여 표면처리공법에 의한 보수가 요구됨.</li> </ul>

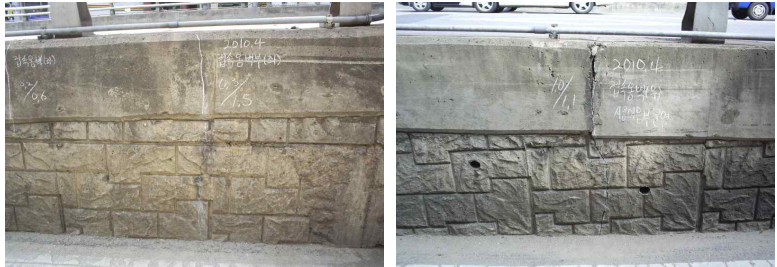
【표 2.2.16】 옹벽 외관조사 현황

- 1) 가마산 고가차도 종점측에 접속시공된 콘크리트 옹벽은 문양거푸집을 이용하여 마감처리된 상태로서 외관조사 결과 건조수축 및 신축거동에 따른 균열이 국부적으로 발생된 상태로서 콘크리트의 내구성 확보를 위하여 주입공법 및 실링공법(시공이음부 균열)에 의한 보수가 요구됨.
- 2) 이전(2008년) 정밀점검 결과와 비교·검토 : 이전 점검시 국부적으로 건조수축 및 신축거동에 따른 균열이 발생된 상태로서 보수는 미 시행된 상태였으며 추가적 손상발생 사항은 없는 상태임.

위 치		손상 및 결함내용
▶ 옹벽		· 균열, 시공이음부 균열 등
관련 사진	<ul style="list-style-type: none"> <li>- 옹벽벽체면 균열</li> <li>- 옹벽벽체면 시공이음부 균열</li> </ul>

원인	▶ 옹벽벽체면의 균열, 시공이음부 균열은 온도변화차에 따른 건조수축, 신축거동 등이 원인으로 판단됨.	
대책	▶ 옹벽벽체면의 균열부는 콘크리트의 내구성 확보를 위하여 주입공법 및 실링보수(시공이음부 균열)가 요구됨.
