개봉고가외 8개소 정밀점검 용역

개 봉 고 가

정 밀 점 검 보 고 서

서울특별시 강서도로교통사업소

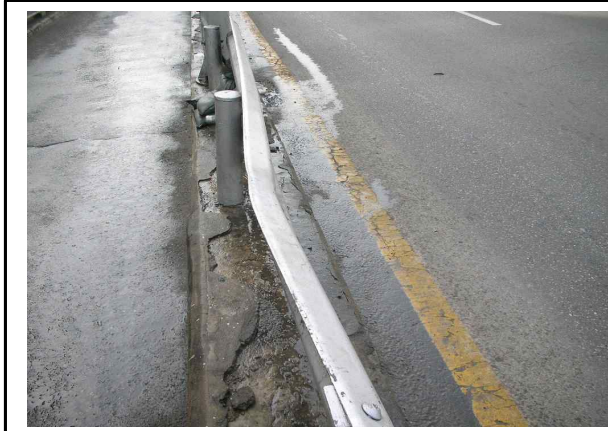
·위 치 : 난간
·현 황 : 난간변형
·대 책 : 재설치

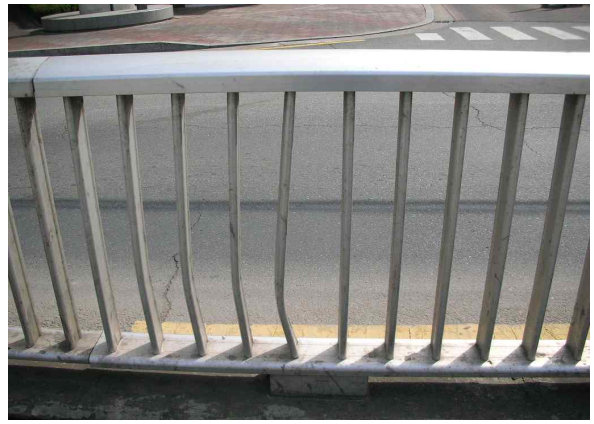
·위 치 : 난간
·현 황 : 난간변형
·대 책 : 재설치

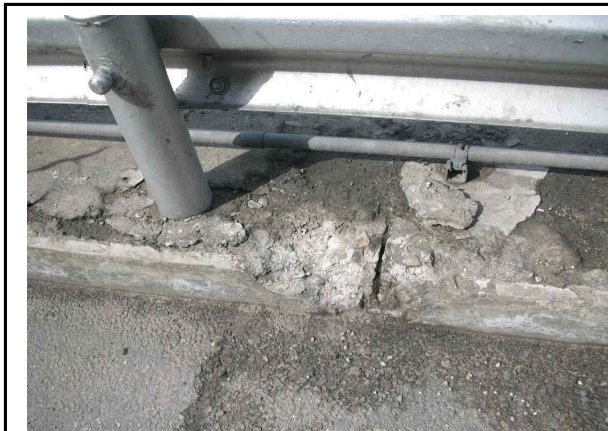
·위 치 : 연석
·현 황 : 콘크리트 탈락
·대 책 : 단면복구공법

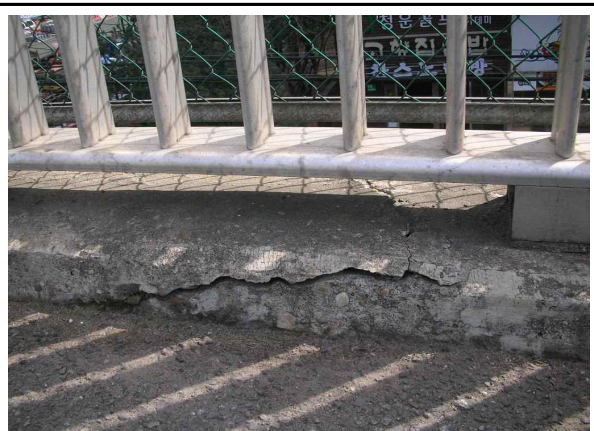
·위 치 : 연석
·현 황 : 콘크리트 박락
·대 책 : 단면복구공법

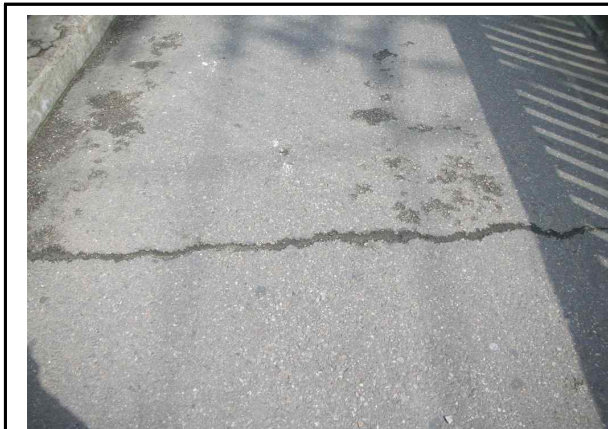
·위 치 : 보도부
·현 황 : 보도부 균열
·대 책 : 아스콘 팻칭공법

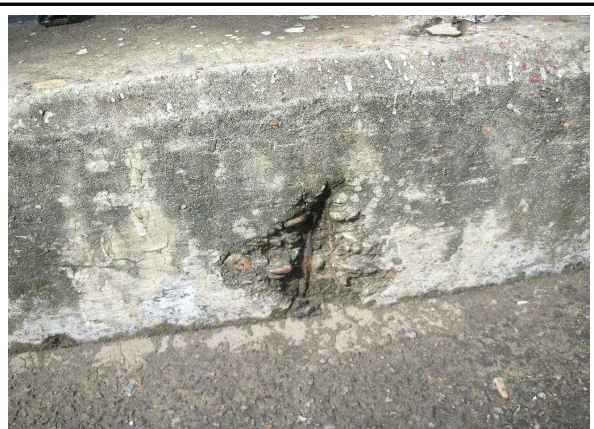
·위 치 : 연석
·현 황 : 철근노출
·대 책 : 철근방청+단면복구공법

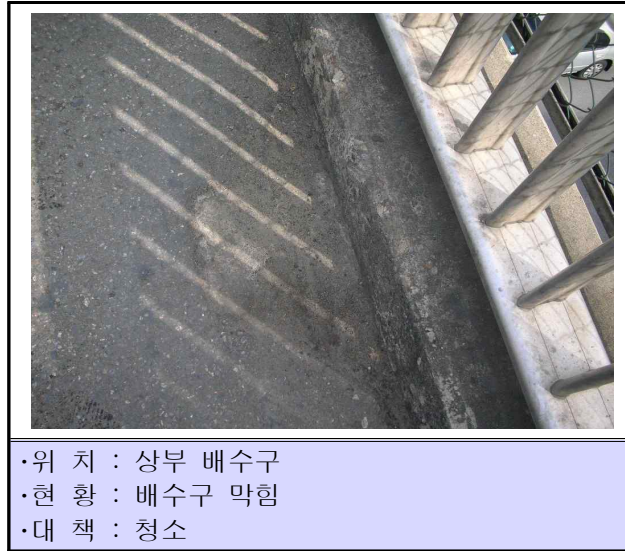
구 분	정밀점검 결과	손상원인	보수방안	손상물량	등급
배수 시설	<ul style="list-style-type: none"> ■배수구 막힘 ■배수구 그레이팅 유실 	<ul style="list-style-type: none"> ■공용중 지속적인 통행 ■시공불량 	<ul style="list-style-type: none"> ■청소 ■재설치 	<ul style="list-style-type: none"> ■9EA ■1EA 	B

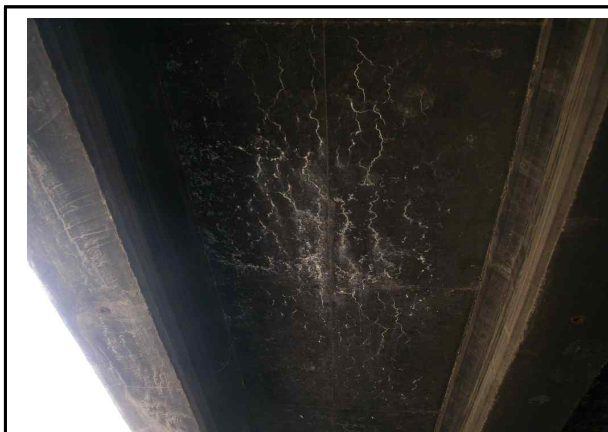
·위 치 : 바닥판 하면
 ·현 황 : 망상균열, 백태
 ·대 책 : 표면처리공법

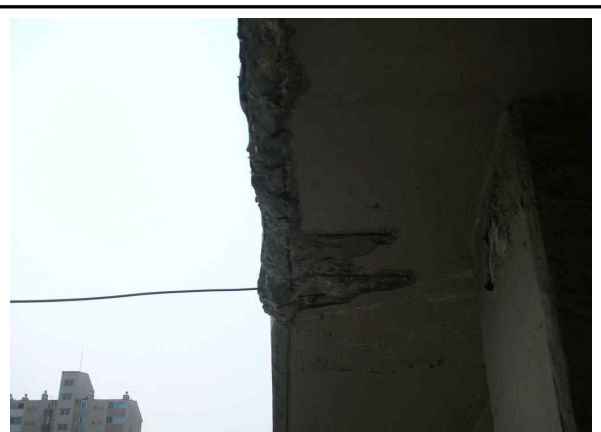
·위 치 : 바닥판하면 기존 육교 철거부
 ·현 황 : 콘크리트 탈락, 철근노출
 ·대 책 : 단면복구공법

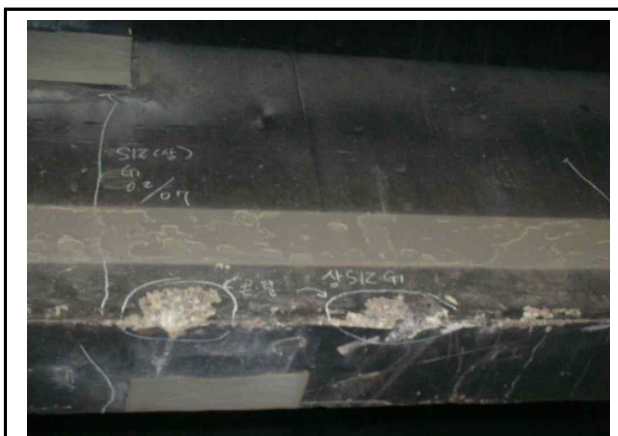
·위 치 : 주형 및 가로보
·현 황 : 균열 및 콘크리트 탈락
·대 책 : 단면복구공법

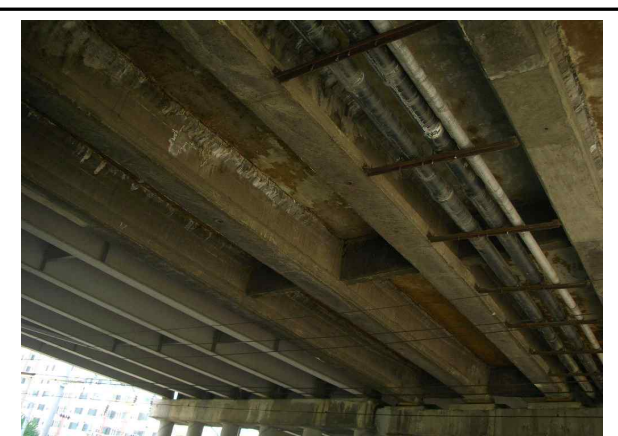
·위 치 : 주형 및 가로보
·현 황 : 백태/누수흔적
·대 책 : 표면처리공법

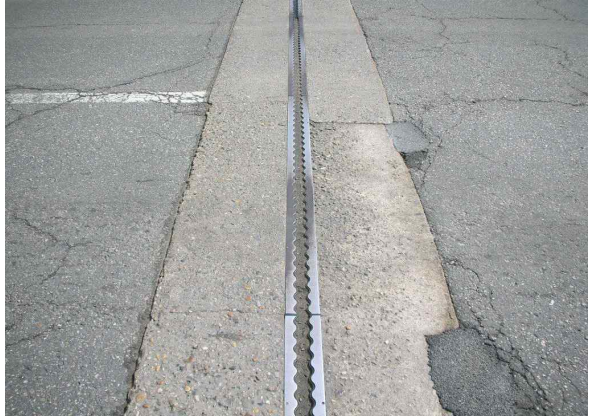
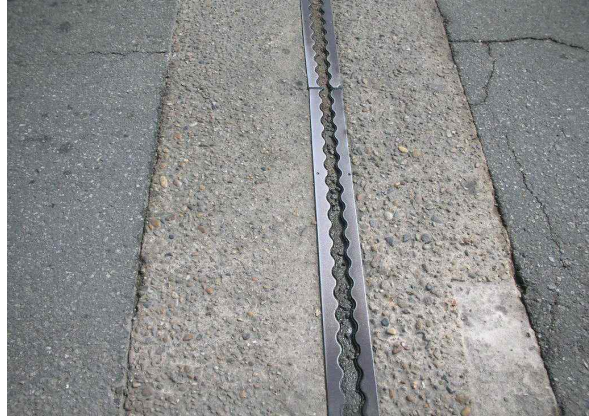
<ul style="list-style-type: none"> ·위 치 : 신축이음장치 ·현 황 : 후타재 마모 ·대 책 : 후타재 보수공 	<ul style="list-style-type: none"> ·위 치 : 신축이음장치 ·현 황 : 후타재 재료분리 ·대 책 : 후타재 보수공

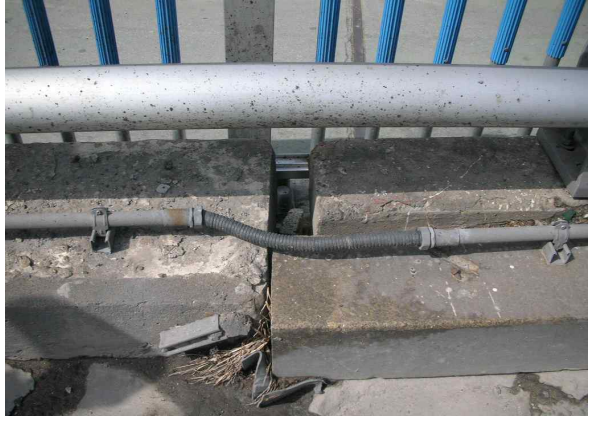
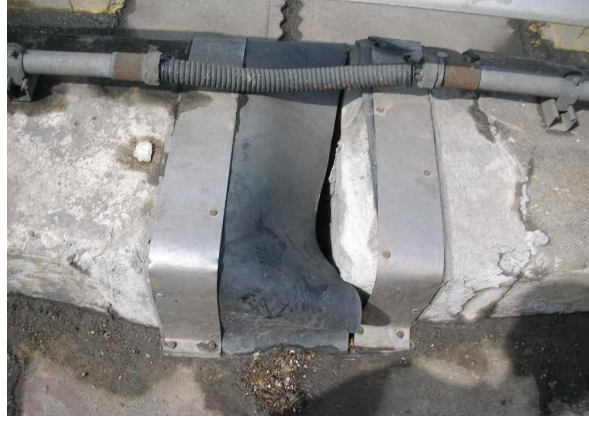
<ul style="list-style-type: none"> ·위 치 : 신축이음장치 ·현 황 : 덮개철판 누락 ·대 책 : 덮개 설치 	<ul style="list-style-type: none"> ·위 치 : 신축이음장치 ·현 황 : 덮개 철판 탈락 ·대 책 : 덮개 설치

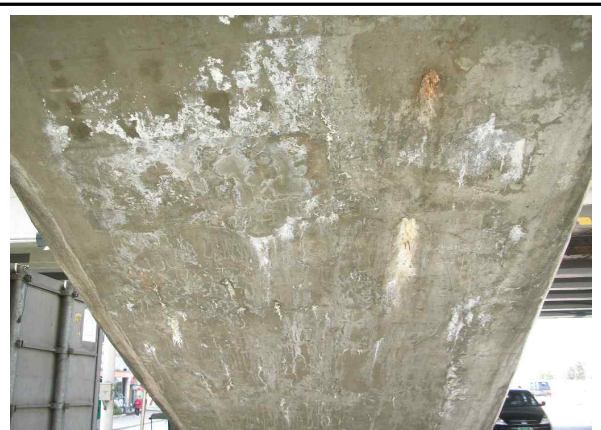
·위 치 : 육교
·현 황 : 계단 하면 백태
·대 책 : 표면처리공법
