# 터널 내 노면수 유입 점검 결과

□ 점검 내용

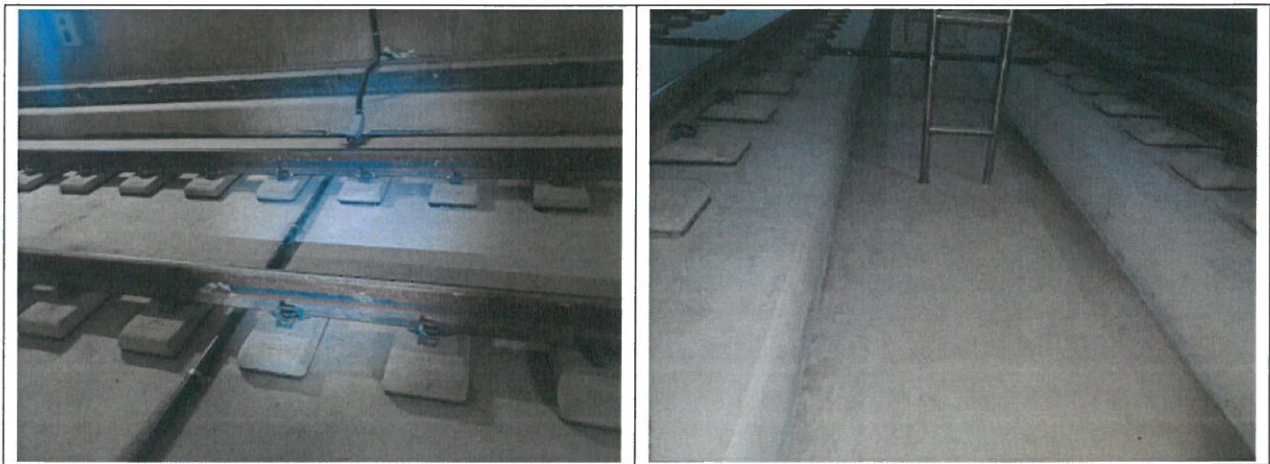
공구명	위 치	점검내용	점검결과	비 고
918공구	STA 32km390 ~ STA 32k716	노면수 유입 현황	터널1구간 이상없음	
	STA 32km716 ~ STA 32k907	노면수 유입 현황	개착1구간 이상없음	
	STA 32km907 ~ STA 33k079	노면수 유입 현황	터널2구간 이상없음	
	STA 33km079 ~ STA 33k216	노면수 유입 현황	개착2구간 이상없음	
	STA 33km216 ~ STA 33k465	노면수 유입 현황	931정거장 이상없음	
	STA 33km465 ~ STA 33k670	노면수 유입 현황	개착3구간 이상없음

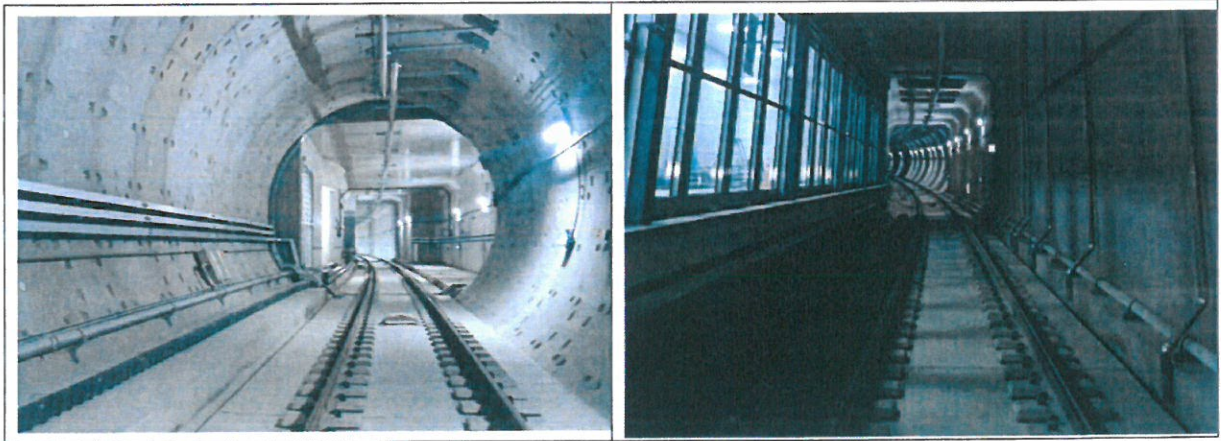
공구명	위 치	점검내용	점검결과	비 고
919공구	STA 33km670.000 ~ STA 33km695.200 (931S1 환기구)	노면수 유입 현황	이상없음	
	STA 33km695.20 ~ STA34km066.550 (셧드터널)	노면수 유입 현황	이상없음	
	STA34km066.550 ~ STA 34km297.450 (932정거장)	노면수 유입 현황	이상없음	
	STA 34km297.450 ~ STA 35km060.150 (셧드터널)	노면수 유입 현황	이상없음	
	STA 35km060.150 ~ STA 35km230.000 (933정거장)	노면수 유입 현황	이상없음

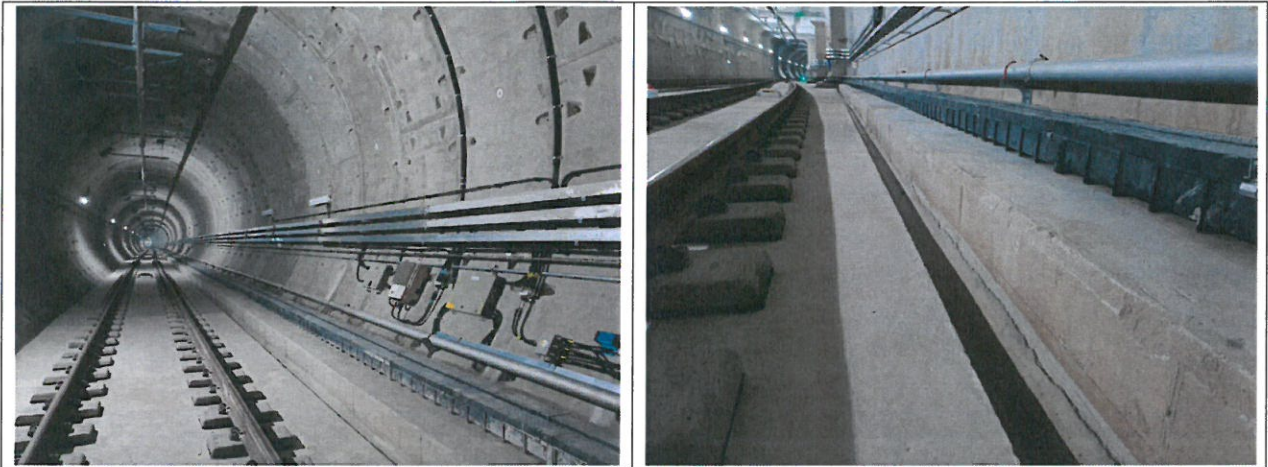
공구명	위 치	점검내용	점검결과	비 고
920공구	STA 35km230 ~ STA 35km795.5	노면수 유입 현황	이상없음	터널구간
	STA 35km795.5 ~ STA 35km879	노면수 유입 현황	이상없음	개착구간
	STA 35km879 ~ STA 36km066.5	노면수 유입 현황	이상없음	정거장구간
	STA 36km066.5 ~ STA 36km172.3	노면수 유입 현황	이상없음	개착구간
	STA 36km172.3 ~ STA 36km620.5	노면수 유입 현황	이상없음	터널구간

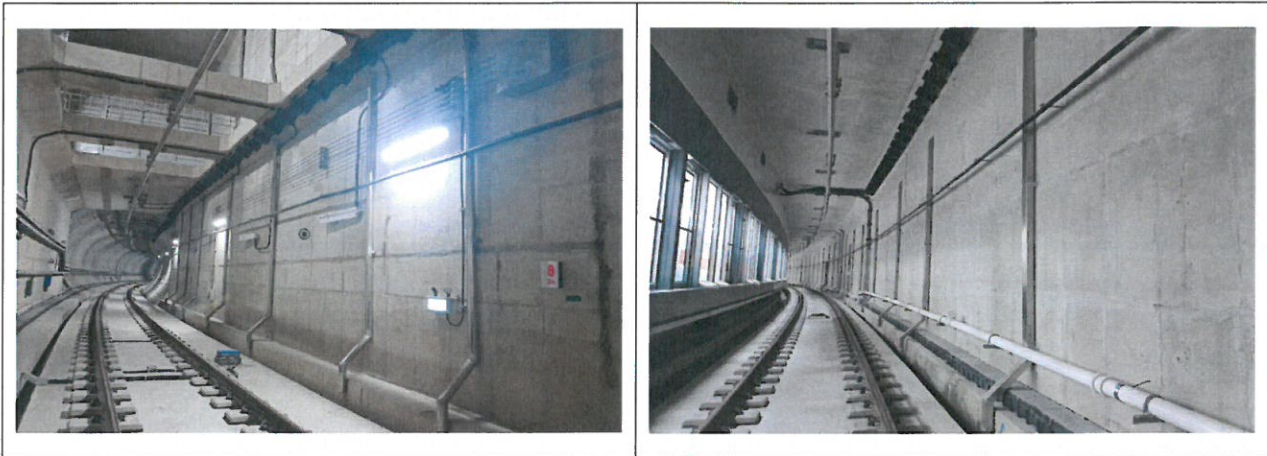
공구명	위 치	점검내용	점검결과	비 고
921공구	STA 36km620.50 ~ STA 36km815.10 (935정거장)	노면수 유입 현황	이상없음	
	STA 36km815.10 ~ STA38km099.853 (셸드터널)	노면수 유입 현황	이상없음	
	STA 38km099.853 ~ STA 38km276.253 (936정거장)	노면수 유입 현황	이상없음	
	STA 38km276.253 ~ STA 38km362.427 (NATM터널)	노면수 유입 현황	이상없음

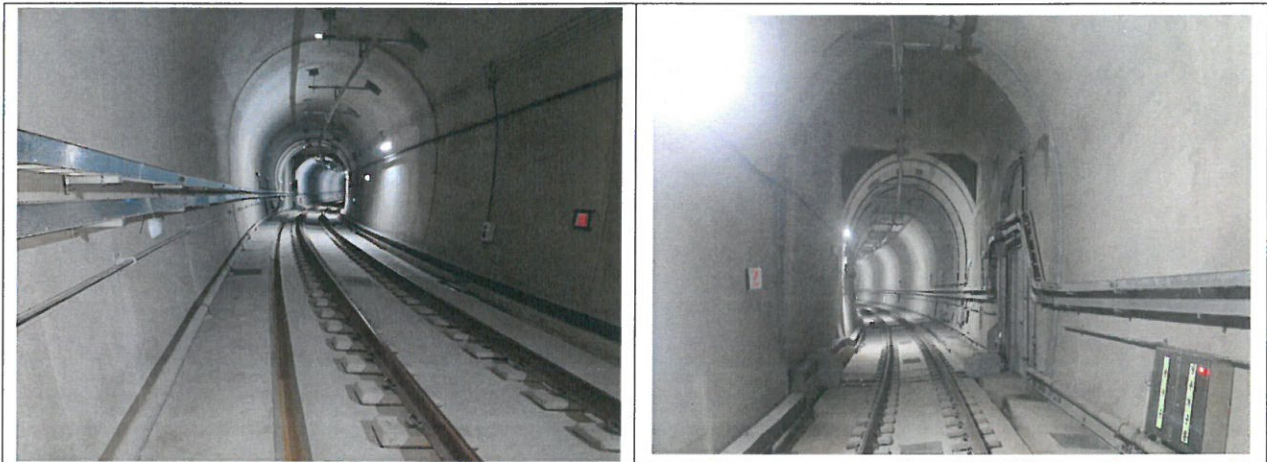
공구명	위 치	점검내용	점검결과	비 고
922공구	STA 38km330 ~ STA 33km648	노면수 유입 현황	이상없음	본선1터널
	STA 38km649 ~ STA 33km659	노면수 유입 현황	이상없음	본선집수정
	STA 38km660 ~ STA 39km087	노면수 유입 현황	이상없음	본선2터널
	STA 39km088 ~ STA 39k309	노면수 유입 현황	이상없음	937정거장
	STA 39km310 ~ STA 39km800	노면수 유입 현황	이상없음	본선3터널

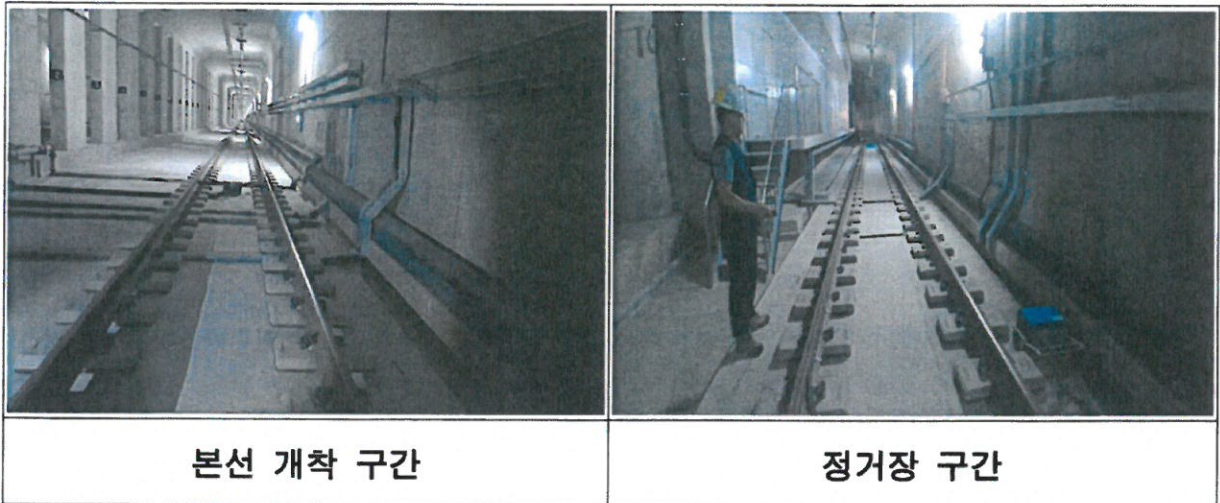
공구명	위 치	점검내용	점검결과	비 고
923공구	STA 39km800 ~ STA 40km210	노면수 유입 현황	이상없음	시점본선터널
	STA 40km210 ~ STA 40km695.500	노면수 유입 현황	이상없음	시점본선개착
	STA 40km695.500 ~ STA 40km900.	노면수 유입 현황	이상없음	정거장
	STA 40km900 ~ STA 41km582.253	노면수 유입 현황	이상없음	종점본선개착
